## AUTORIDAD NACIONAL DE LICENCIAS AMBIENTALES - ANLA -

### RESOLUCIÓN N° 00251

**“Por la cual se realiza un ajuste vía seguimiento”**

Que mediante Resolución 345 del 12 de marzo de 2019 la Autoridad Nacional de Licencias Ambientales -ANLA, otorgó a favor de la sociedad AUTOVÍA BUCARAMANGA PAMPLONA S.A.S., Licencia Ambiental para el proyecto “*CONSTRUCCIÓN CONECTANTE C1-C2 UNIDAD FUNCIONAL 1 BUCARAMANGA –PAMPLONA*”, localizado en el municipio de Floridablanca, departamento de Santander.

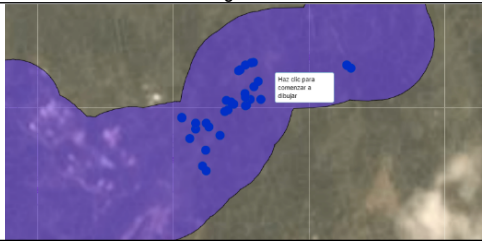
En este recorrido se pudo verificar que no se ha realizado el adecuado acopio y disposición final de trozas y ramas generadas por los aprovechamientos forestales, encontrando trozas dispersas en diferentes puntos del área intervenida y visitada por esta Autoridad, entre otros: (E1111648, N1273118, E1111716, N1273125, E1111727, N1273178, E1111773, N1273281, E1111790, N1273287, E1112037,N1273442, E1112044,N1273438, E1111818,N1273625, E1111833,N1273636, E1111882, N1273634, E1111890, N1274128, E1111945, N1274162, E1111901, N1274193, E1111380, N1272577), inclusive algunas sobre las márgenes hídricas de drenajes aledaños a las intervenciones entre los abscisados K4+300 a K4+500, como en el drenaje de la quebrada La Carbona, con pendientes muy escarpadas y como es el caso puntual de la quebrada NN, ubicada en el punto de coordenadas Magna Sirgas Origen Bogotá: E1111691 N1273143. Esta situación evidencia claramente que no se cuenta con un sitio de acopio temporal.

En la tabla 5. Abscisa, coordenadas y registro fotográfico de residuos vegetales y trozas inadecuadamente dispuestas en áreas de aprovechamiento forestal intervenidas del Concepto Técnico 582 de 6 de febrero de 2020, se relacionan los registros fotográficos donde se evidencia la inadecuada disposición de residuos vegetales y trozas derivados del aprovechamiento forestal, de acuerdo con las observaciones derivadas de la visita de seguimiento.
