# AUTORIDAD NACIONAL DE LICENCIAS AMBIENTALES - ANLA – RESOLUCIÓN N° 01173

(08 de julio de 2020)

# "POR LA CUAL SE MODIFICA UN PLAN DE MANEJO AMBIENTAL Y SE TOMAN OTRAS DETERMINACIONES"

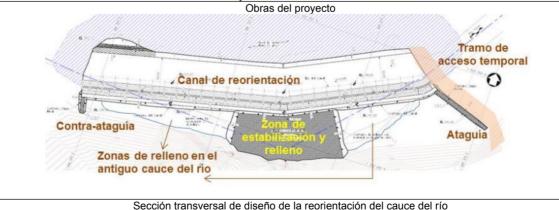
(Ver Imagen Áreas de estudio y de intervención finales en Concepto Técnico №. 4158 del 8 de julio de 2020)

- Zona de relleno en antiguo cauce del río: El material sobrante de la construcción de la reorientación del cauce del río
  Tucuy corresponde a un volumen total de 6.221,7 m3, el cual fue dispuesto en la zona de estabilización y relleno y en
  las zonas de relleno del antiguo cauce del río, áreas que requerían de material para ser rellenadas y para lo cual, se
  aprovechó dicho material sobrante de la obra. Dado que no existían estructuras en el área de intervención, el proyecto
  no realizó demoliciones.

- Tramo de acceso temporal: Se adecuó un tramo de acceso temporal entre la instalación temporal y las obras para acceso de maquinaria y vehículos durante la construcción. La zona destinada a esta obra se ubicaba paralela al canal de conducción existente de las lagunas de sedimentación, utilizando parte del área destinada a la ataguía hasta su construcción. Este tramo funcionó durante 26 semanas. Una vez finalizada la construcción de todas las obras del canal de reorientación, en el área se completó la conformación del canal de conducción de las aguas tratadas en las lagunas de sedimentación al cauce actual del río Tucuy.

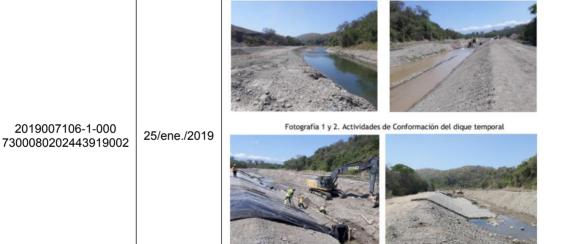
Fotografía 3 y 4. Actividades de construcción de la colchoneta reno

Se realiza caracterización y monitoreo periódico de las condiciones del río aguas abajo, sin presentarse hasta el momento novedades. (Se presenta el análisis de los monitoreos) • Radicado ante el consejo municipal de la Gestión del Riesgo de Desastre de la Jagua de Ibirico, el segundo informe de Avance de actividades para la atención de emergencia ambiental por deslizamiento de talud contiguo al río Tucuy en sector norte de la Mina La Jagua (Se adjunta en la plataforma el radicado 20190108052132).
