AUTORIDAD NACIONAL DE LICENCIAS AMBIENTALES

RESOLUCIÓN N° 00804

“Por la cual se realizan unos ajustes vía seguimiento y se adoptan otras determinaciones”

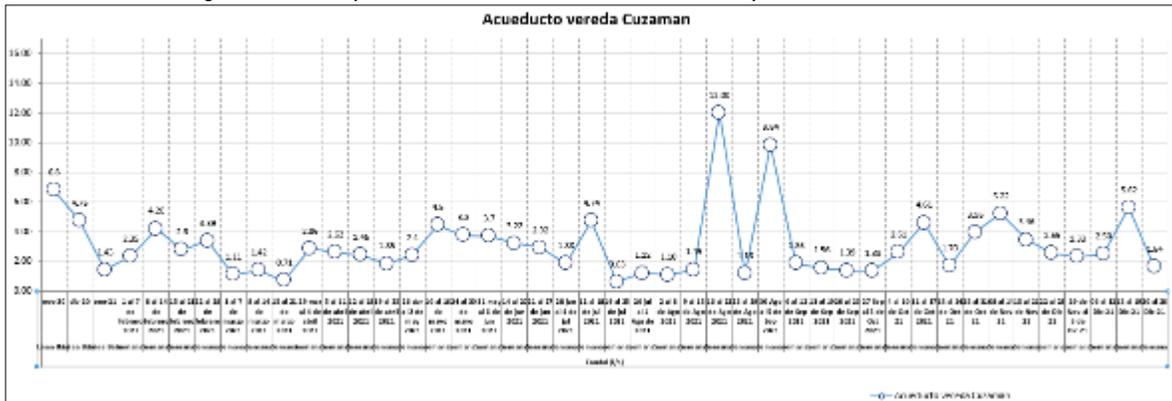
Figura 20. Comportamiento del caudal antes de la captación del acueducto.

el radicado No. 2022017974-1-000 del 4 de febrero de 2022, donde el caudal superficial antes de ingresar a la bocatoma puede variar de 0.63 l/s a 12 l/s.

En este contexto, se puede determinar por parte del grupo técnico de la ANLA la presencia de un drenaje de tipo permanente que da origen a la Quebrada La Tigra, donde es necesario debido a la intervención del proyecto implementar una ronda de protección hídrica de 30 m según lo establecido en el artículo 2.2.1.1.18.2 del Decreto 1076 de 2015.

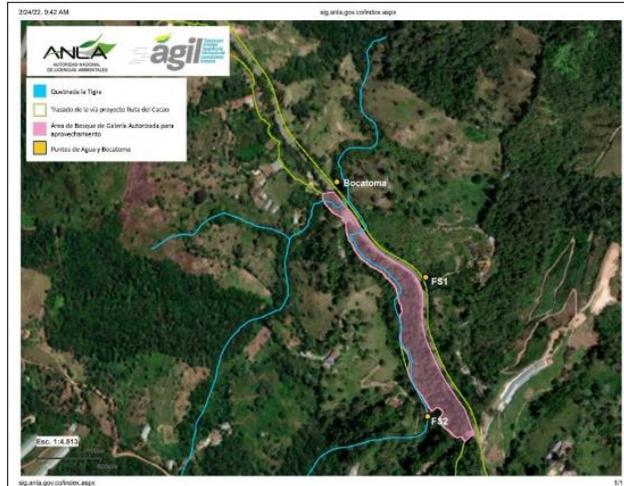
Figura 22. Aprovechamiento Forestal Autorizado en cobertura de bosque de galería en el sector Cuzaman – Resolución 2594 del 31 de diciembre de 2019

área aproximada de 4,5 ha, de las cuales se autorizó la intervención de 2.23 ha para la ejecución del trazado de la vía entre las abscisas K108+500 y K109+000.

(...) Para la anterior autorización de permiso de aprovechamiento forestal, la zonificación de manejo se definió como zona de exclusión en las áreas de bosque ripario donde no se debía realizar la intervención para la construcción de la vía (...)

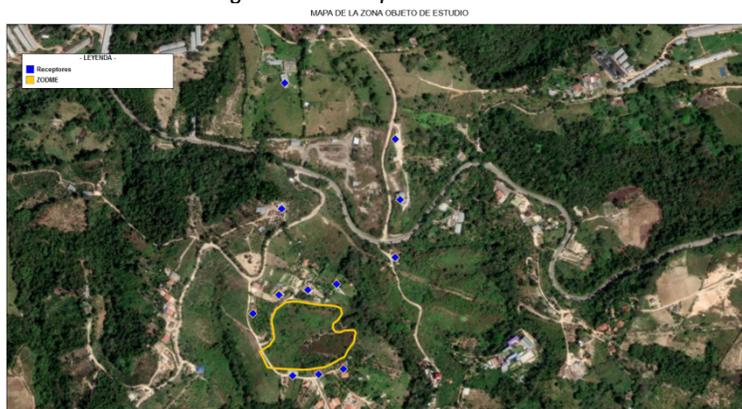
Figura 27: Receptores sensibles

Esta Autoridad concluye que los receptores sensibles más cercanos al proyecto están relacionados con los puntos de observación sobre los cuales se evaluaron los niveles de ruido ambiental y que previo inicio de las actividades de disposición ya advierten excedencias a la norma, en tal sentido se requiere una simulación de ruido mediante software especializado que permita valorar específicamente los aportes generados por el proyecto al ruido ambiental de la zona a través de simulación y modelado acústico, de tal manera que se pueda determinar si se requieren esfuerzos adicionales en pro de mitigar los impactos que refieren las comunidades.
