AUTORIDAD NACIONAL DE LICENCIAS AMBIENTALES - ANLA -

RESOLUCIÓN N° 00414

“Por la cual se imponen medidas adicionales y se toman otras determinaciones”

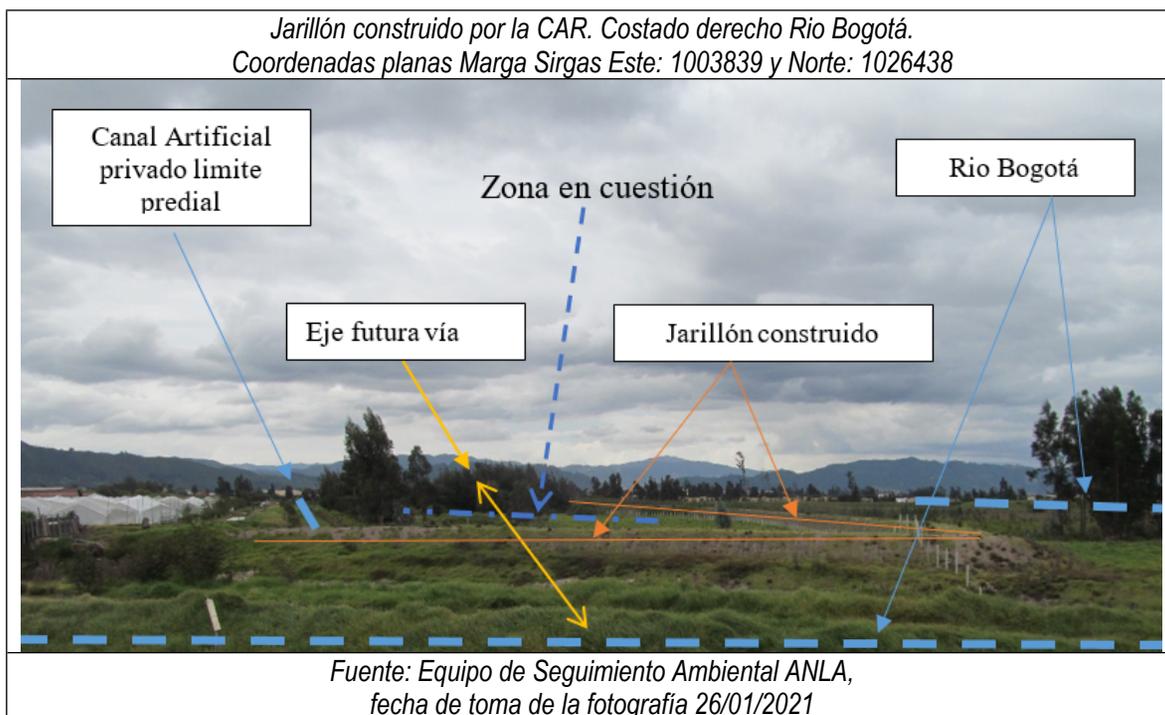
Una vez en el lugar de futura intervención, se logra la siguiente fotografía, que ilustra la conformación del Jarillón del predio San Jacinto, vista desde el costado oriental del rio Bogotá área del derecho de vía a intervenir.

Desde el punto de vista abiótico, la zona del Jarillón se encuentra estable y a la fecha no se ha sometido a las fuerzas propias del proceso de desborde del rio Bogotá. Así mismo, se hace evidente, que luego de la construcción de Jarillón, las aguas lluvias quedan confinadas dentro de esta zona, dado que, hacia el costado sur del predio, se encuentra un Jarillón o dique construido para protección de un canal privado de aguas (proleche).

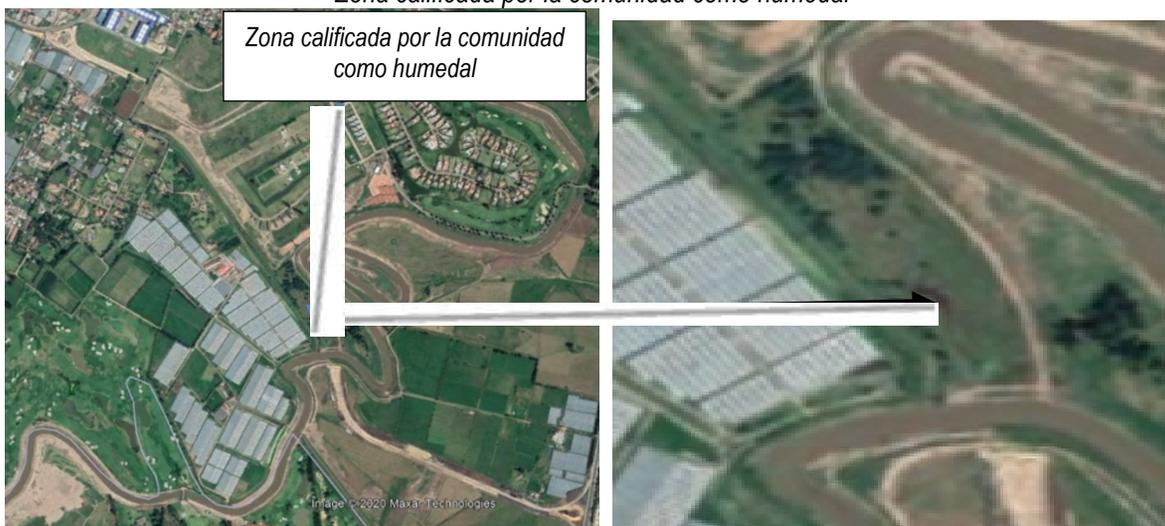
Zona calificada por la comunidad como humedal

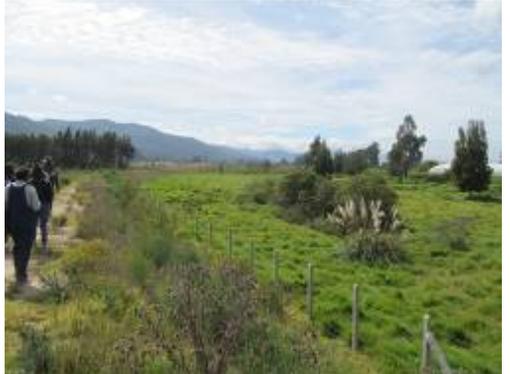
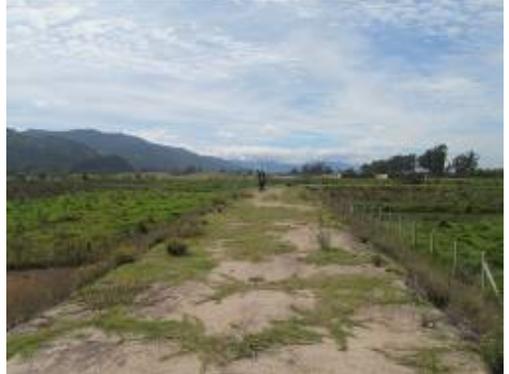
| <p>Jarillón construido por la CAR. Costado derecho, zona definida para derecho de vía. Coordenadas planas Marga Sirgas Este: 1003849 y N: 1026523</p> | <p>Jarillón construido. Costado derecho, zona de futura intervención por parte de la vía, costado izquierdo, llanura de desborde del Rio Bogotá. Coordenadas planas Marga Sirgas Este: 1003849 y N: 1026523</p> |

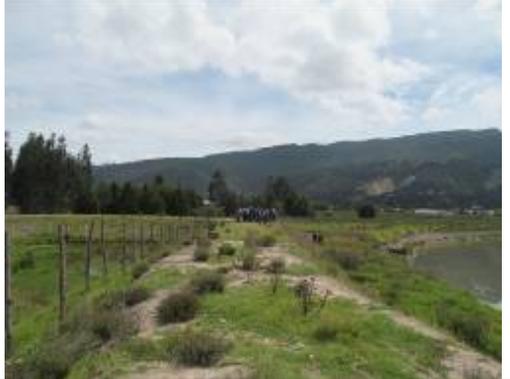
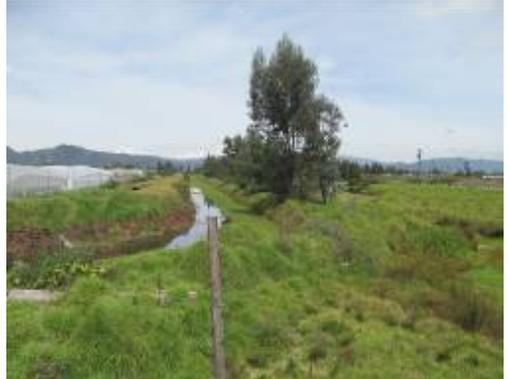
| <p>Jarillón construido bordeando el Rio Bogotá. Costado izquierdo zona de futura intervención por parte de la vía -lugar denominado humedal de los andes-</p> | <p>Costado derecho: Futura intervención del proyecto sobre el denominado Humedal de los Andes. Costado Izquierdo, canal artificial.</p> |

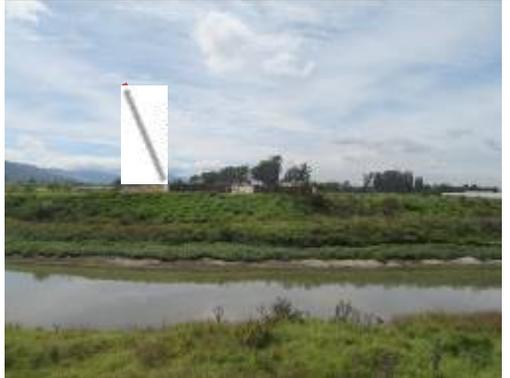
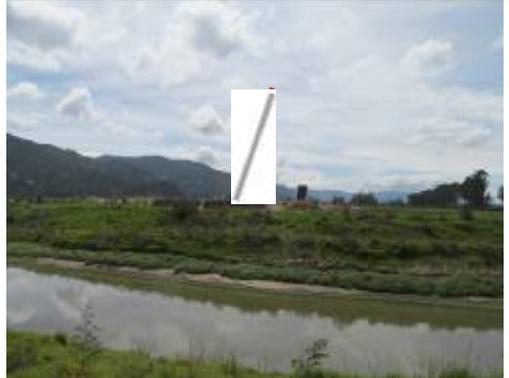
| <p>Rio Bogotá. Al fondo se observa el estribo del puente construido en el sector de Cuernavaca. Longitud aproximada del puente 100 metros (K1+586 y K1+685). coordenadas planas, origen: Magna Colombia Bogotá, Este: 1003828 y Norte: 1026473</p> | <p>Rio Bogotá. Al fondo se observa el estribo del puente construido en el sector de Cuernavaca. Longitud aproximada del puente 100 metros coordenadas planas, origen: Magna Colombia Bogotá, Este: 1003828 y Norte: 1026473</p> |

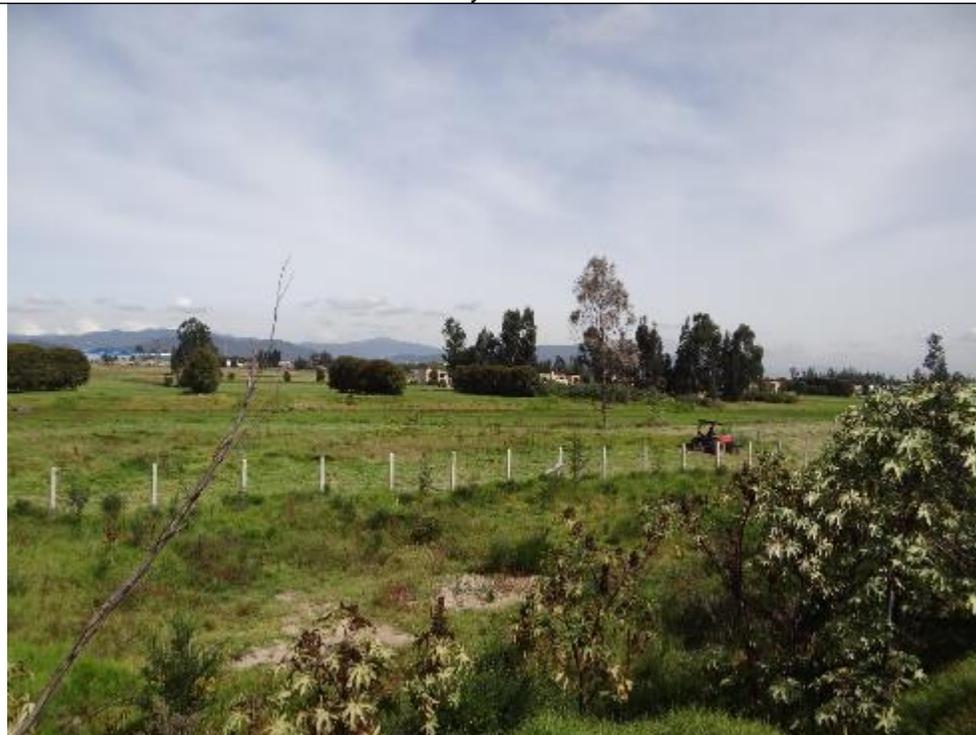
Vista general del predio San Jacinto, donde se evidencia que a la fecha de la visita de seguimiento del 26 de enero de 2021 no se han adelantado obras constructivas por parte de ACCENORTE S.A.S. Coordenadas planas, origen: Magna Colombia Bogotá, Este: 1003849 y N: 1026523.

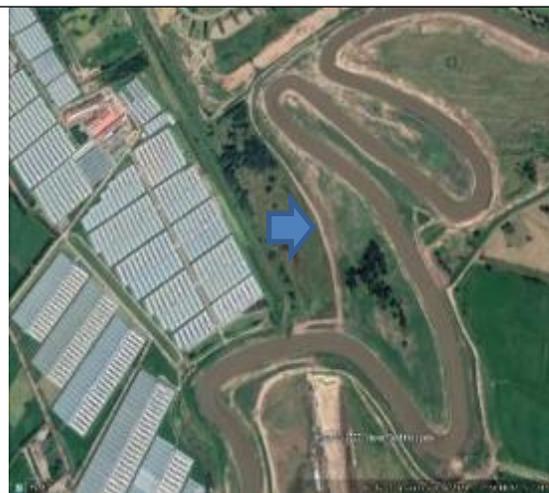
Imagen satelital de marzo de 2020, sobre la cual la flecha en azul señala el jarillón de la CAR – FIAB discurrendo paralelo a un meandro del río Bogotá. Se destaca su forma de “L invertida”.

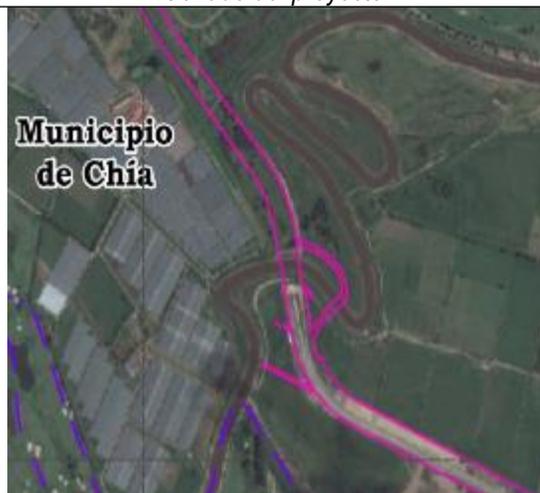
. Imagen satelital de marzo de 2020, sobre la cual se ha proyectado el corredor vial licenciado para el proyecto del expediente LAV0045-00-2018 (en color violeta), evidenciando así la correspondencia espacial entre el jarillón de la CAR – FIAB y el trazado del proyecto.

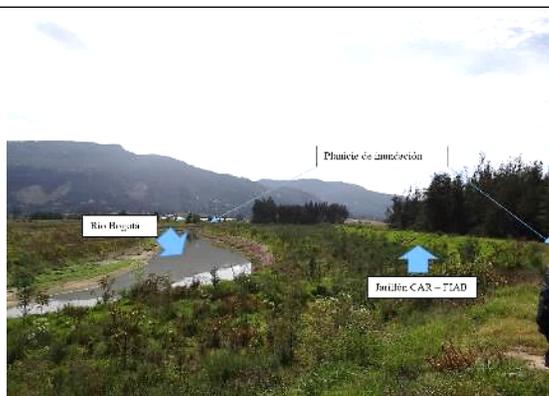
Vista general en sentido norte – sur de la planicie de inundación sobre la cual discurre el jarillón de la CAR – FIAB. Coordenadas planas, origen: Magna Colombia Bogotá, Este: 1003840 y N: 1026526.

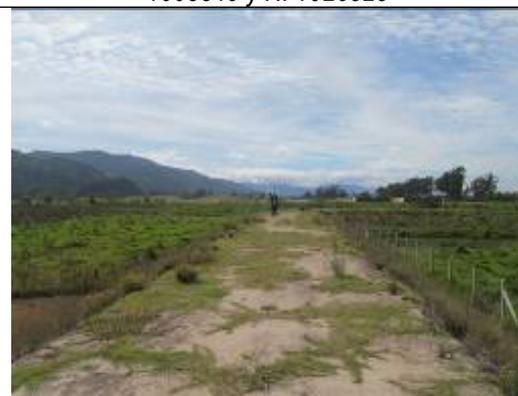
Vista en sentido norte – sur sobre el jarillón CAR – FIAB. Se aprecia el hecho de que el jarillón es topográficamente más alto que la planicie sobre la cual se ubica. Coordenadas planas, origen: Magna Colombia Bogotá, Este: 1003849 y N: 1026523

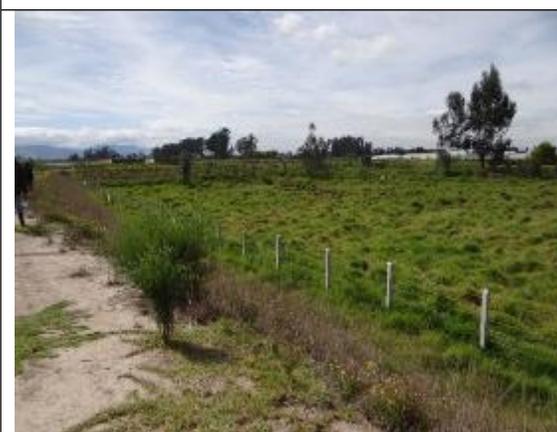
Vista interna del área confinada por el jarillón en el sector occidental de este. Coordenadas planas, origen: Magna Colombia Bogotá, Este: 1003849 y N: 1026523

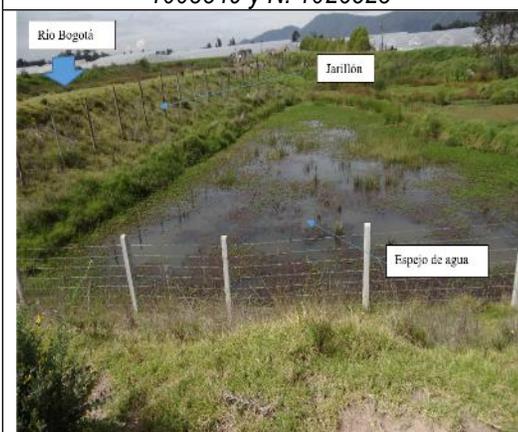
Detalle del espejo de agua que se forma por el confinamiento o retención del agua dada la presencia del jarillón en el punto más cercano al cauce del río Bogotá. En dicho espejo de agua se aprecia el desarrollo de diversas especies de macrófitas. Coordenadas planas, origen: Magna Colombia Bogotá, Este: 1003849 y N: 1026523

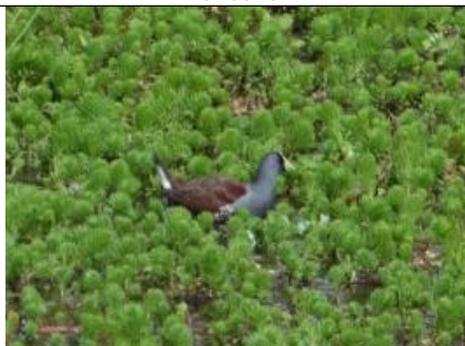
Observación de tingua de pico verde o tingua moteada (*Gallinula melanops*) en el área de la zona pantanosa contenida por el jarillón de la CAR - FIAB. Coordenadas planas, origen: Magna Colombia Bogotá, Este: 1003849 y N: 1026523.

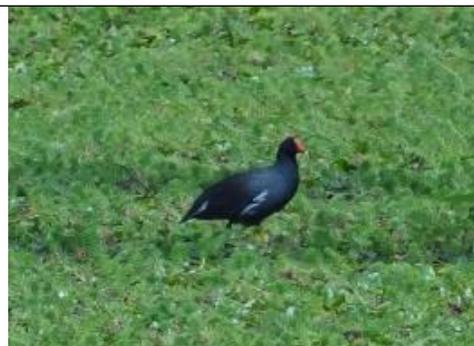
Observación de tingua de pico rojo (*Gallinula galeata*) en el área de la zona pantanosa contenida por el jarillón de la CAR - FIAB. Coordenadas planas, origen: Magna Colombia Bogotá, Este: 1003849 y N: 1026523.

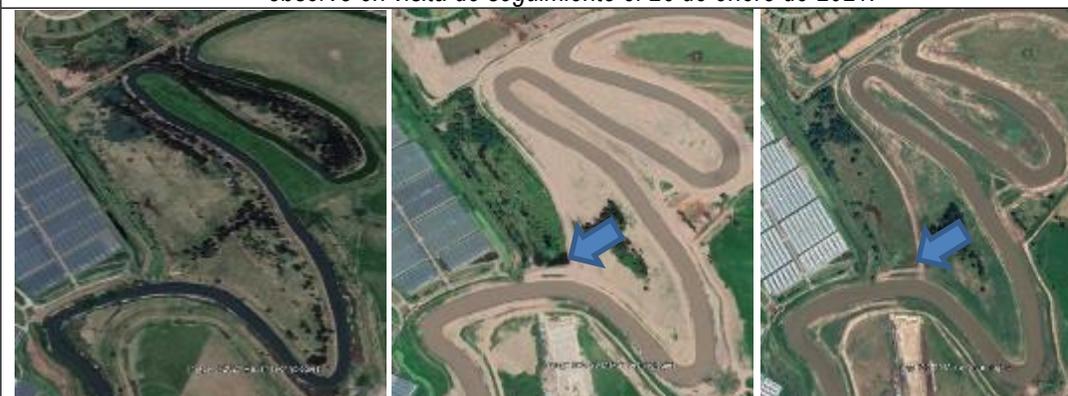
Análisis multitemporal para la ventana de estudio del proyecto “Construcción Troncal de los Andes”, en el sector del predio San Jacinto donde se desarrolló el jarillón de la CAR – FIAB, para un periodo de tiempo de noviembre de 2018 a marzo de 2020. La flecha en azul destaca el espejo de agua que se observó en visita de seguimiento el 26 de enero de 2021.

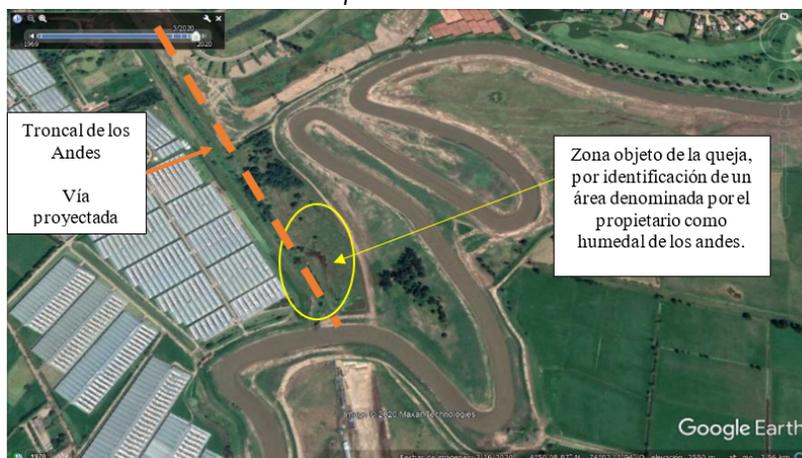
A continuación, se muestra un gráfico de la localización del punto objeto de la queja en el predio San Jacinto.

Zona predio San Jacinto

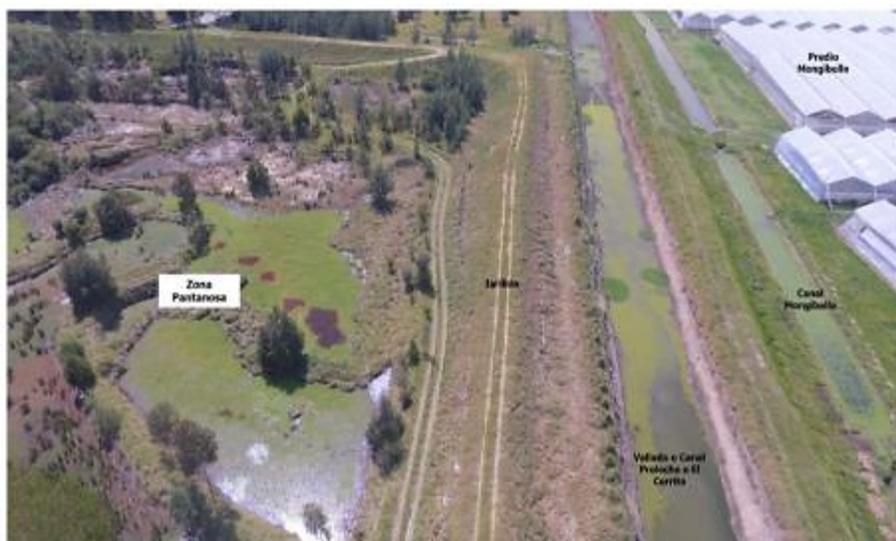
Fotografía 5.1-43. Ubicación Zona Pantanosa (ZP1) – Predio San Jacinto
Fuente: Medio Natural S.A.S. 2017.

En la anterior fotografía se observa el vallado o canal proleche y el Jarillón izquierdo de este canal -parte central de la foto- construido por Mustafá con el retiro del material, área que posteriormente quedó anegada por las lluvias y por el nivel freático.

- En cuanto a la zona definida como ZP1, zona pantanosa, (Fotografía 5.1-43) de acuerdo con lo evidenciado en registros fotográficos recientes, se observa que existen terrenos planos a nivel de las demás áreas, cuyo comportamiento hidrológico igualmente ha cambiado. Por lo anterior, se debe evaluar igualmente sus cambios de geoforma, comportamiento hidrológico y función ambiental.

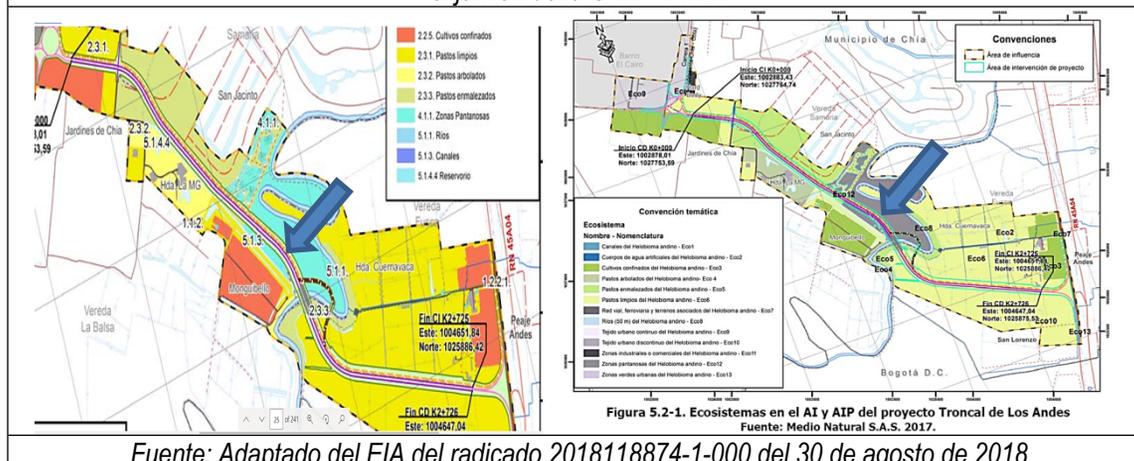
Descripción de los ecosistemas y coberturas vegetales definidas para el AI del proyecto en el Estudio de Impacto Ambiental. La flecha en azul destaca la ubicación general donde se evidencia en la actualidad el jarillón de la CAR – FIAB.
