# Estudio de Impacto Ambiental - EIA, Proyecto "Accesos Norte Fase II, Unidades Funcionales 1, 2, 3, 4 y 5."

## CARACTERIZACIÓN DEL ÁREA DE INFLUENCIA- MEDIO ABIÓTICO

**Autoridad Nacional de Licencias Ambientales - ANLA**

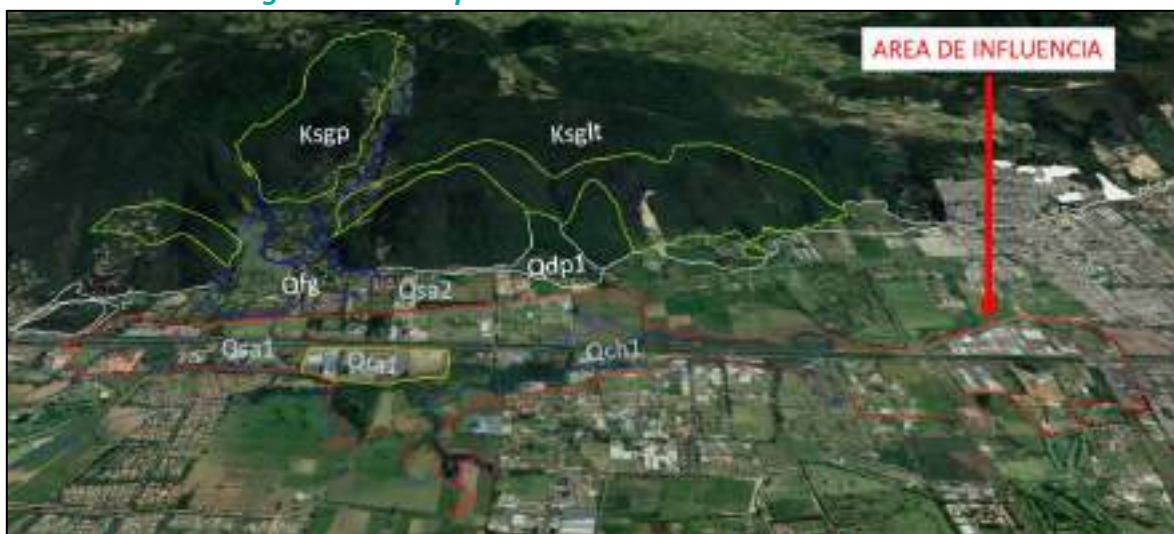
**Figura 5-3 Vista panorámica distribución de unidades**

En la Figura 5-3 se presenta la distribución espacial de unidades en una vista panorámica con relación al área de influencia.

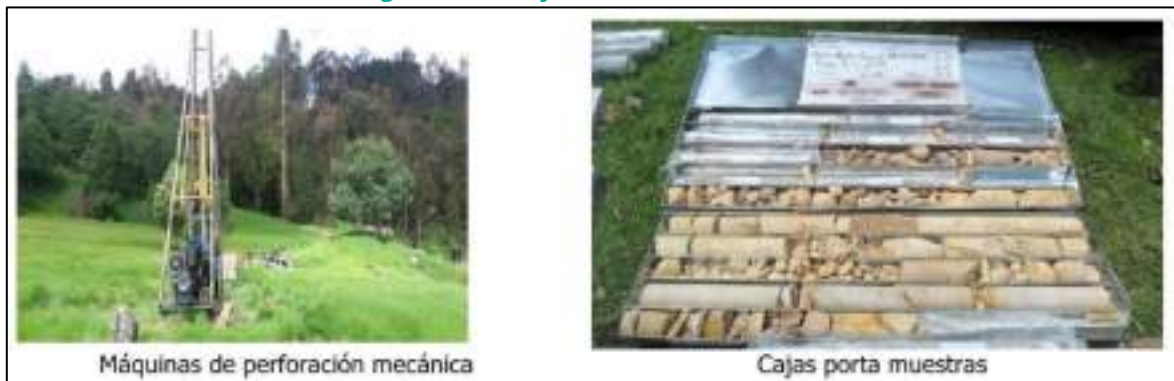
**Figura 5-4 Perforaciones mecánicas**

Como parte de la investigación y conocimiento del subsuelo varios estudios han realizado perforaciones sobre la zona de estudio. Como parte de la recopilación y análisis de información se presenta esta información de registros litológicos con el fin de vislumbrar la distribución de los materiales del subsuelo. (ver Figura 5-4)

Las perforaciones mecánicas constituyen la herramienta para obtener de un modo más directo las características del terreno, por varias razones, entre ellas porque permiten la recuperación de muestras representativas de cada capa atravesado.

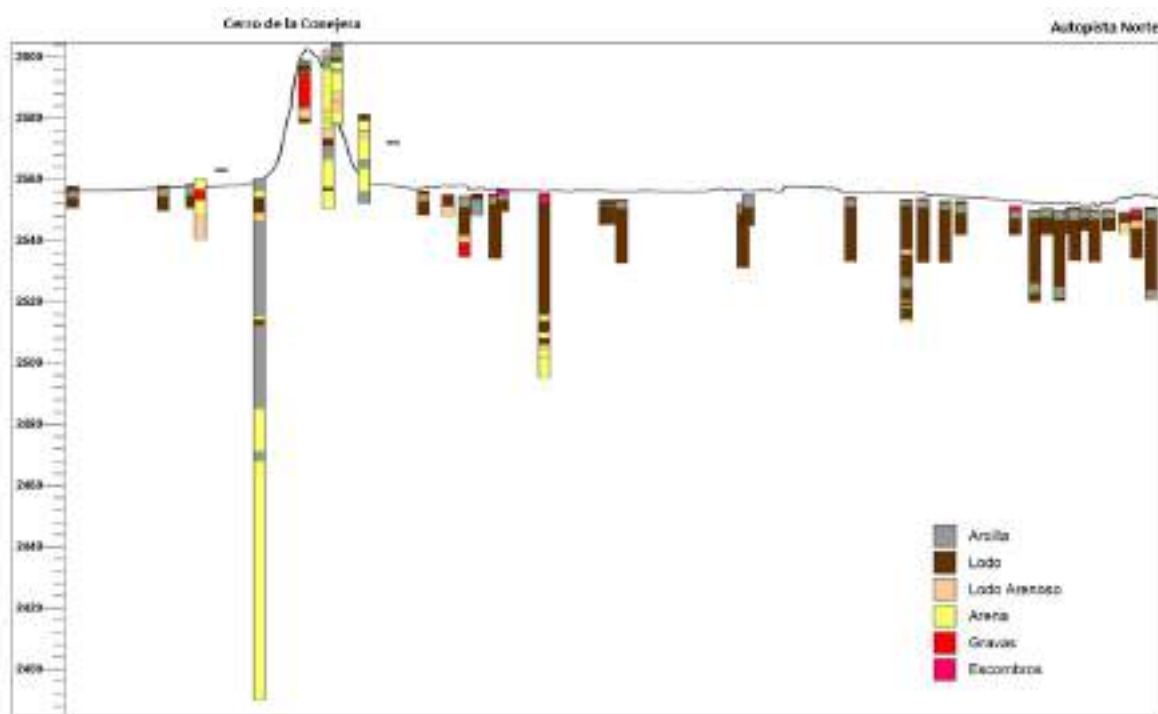
**Figura 5-10 Perfil -4 Transversal Autopista Norte- Cerro La Conejera**

El perfil 4 corresponde al perfil transversal sobre la calle 200 entre el cerro de la conejera y la autopista norte. Se observa de manera general la diferencia textural y litológica entre el cerro de la Conejera y la planicie en la Autopista norte. El cerro de la Conejera corresponde a rocas sedimentarias en su mayoría a areniscas de la Formación Guaduas, y la planicie se presentan depósitos recientes de la Formación Sabana, donde se observa una disminución de grano observa en los primeros 5 metros una capa arcillosa y en algunos pozos rellenos antrópicos o escombros, posteriormente se presenta un predominio de lodos, en algunos pocos se describen lentes de lodo arenoso, y arcillas.

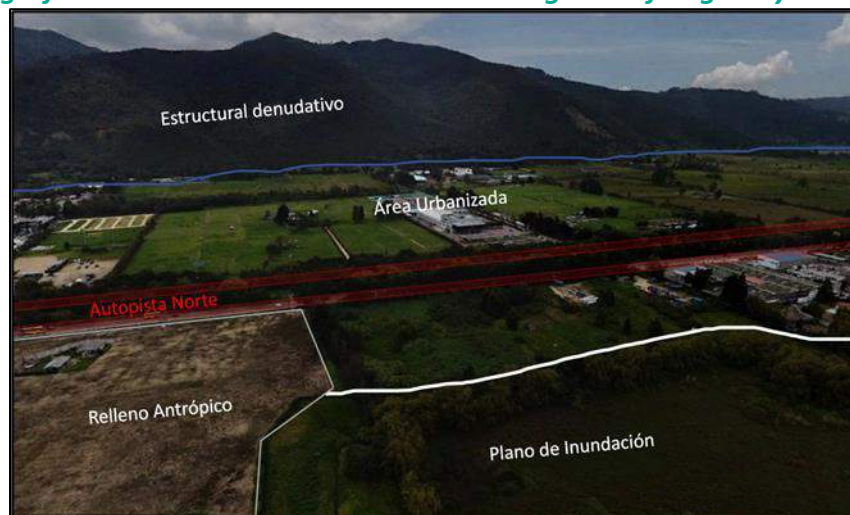
**Fotografía 5-1 Panorámica relación unidades geomorfológicas y Autonorte**

En la Fotografía 5-1 se observa la relación de componentes geomorfológicos con la Autopista Norte a la Altura de la calle 220. Es importante resaltar que dentro del área de estudio físico biótica solo se encuentran el Relleno Antrópico (Are), el Área Urbanizada (Aur) y el Plano de Inundación (Fpi), adicionalmente se incluye en la descripción de componentes los Lagos y Lagunas que representan cuerpos de agua importantes en el área de influencia Físico-Biótica.

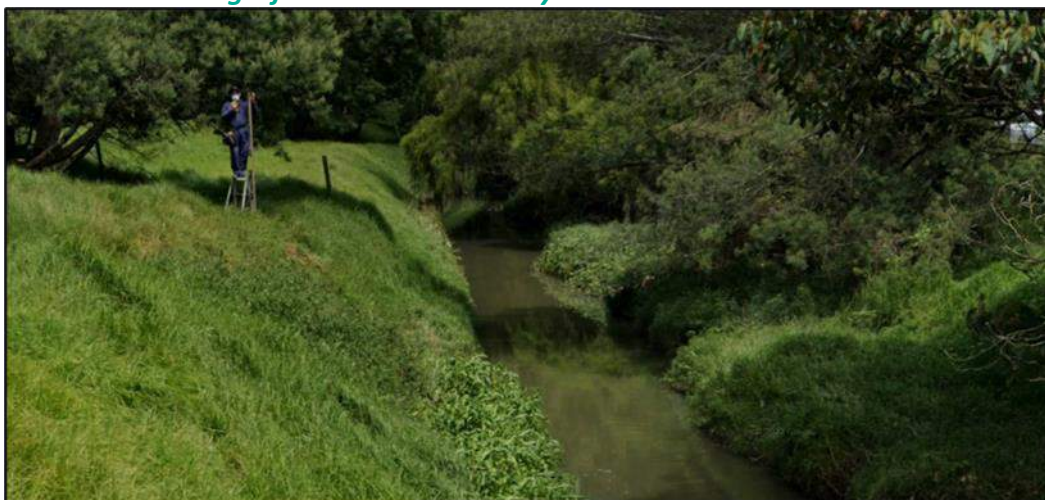
**Fotografía 5-2 Canal de Guaymaral a la altura de Bima**

En la Fotografía 5-2 se observa el canal de Guaymaral en la intersección con la calle 242 a la altura de Bima, se observa la geoforma de las planicies de inundación y la respectiva conducción del drenaje.

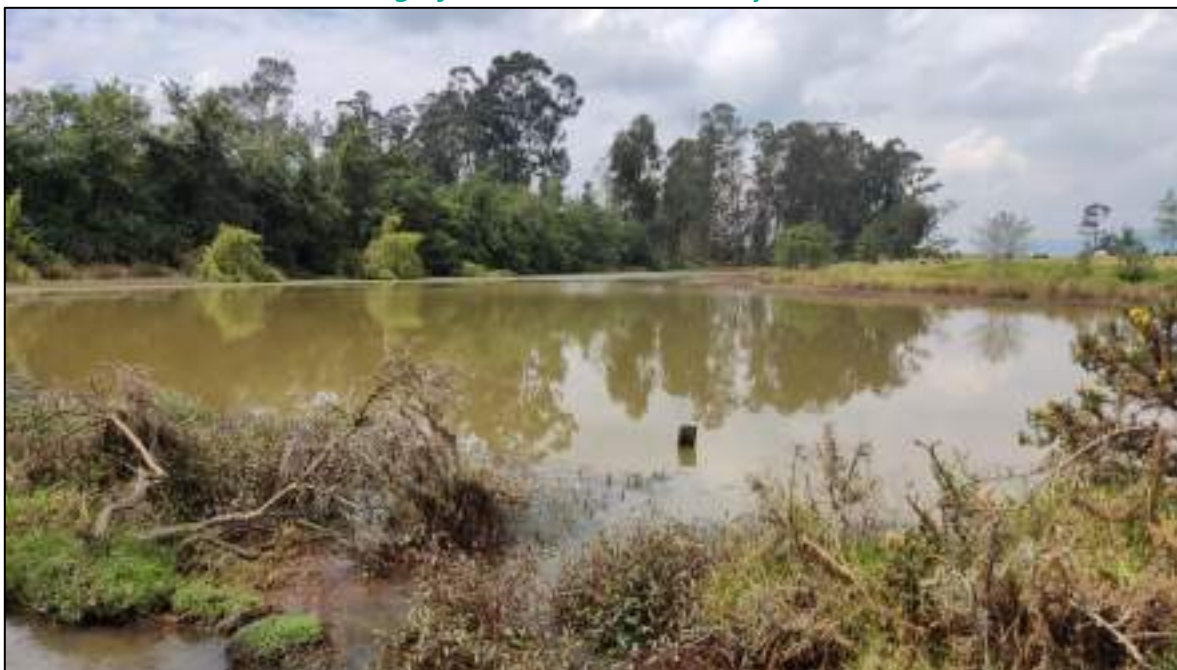
*Fotografía 5-3 Humedal de Guaymaral*

Son pequeños cuerpos de agua su origen se debe a la inundación de antiguas depresiones durante la época de alta pluviosidad, las cuales pueden permanecer en épocas secas ya que son pobremente drenadas, en el área de estudio se encuentra el Humedal de Guaymaral (Ver Fotografía 5-3) y algunas lagunas de origen antrópico.

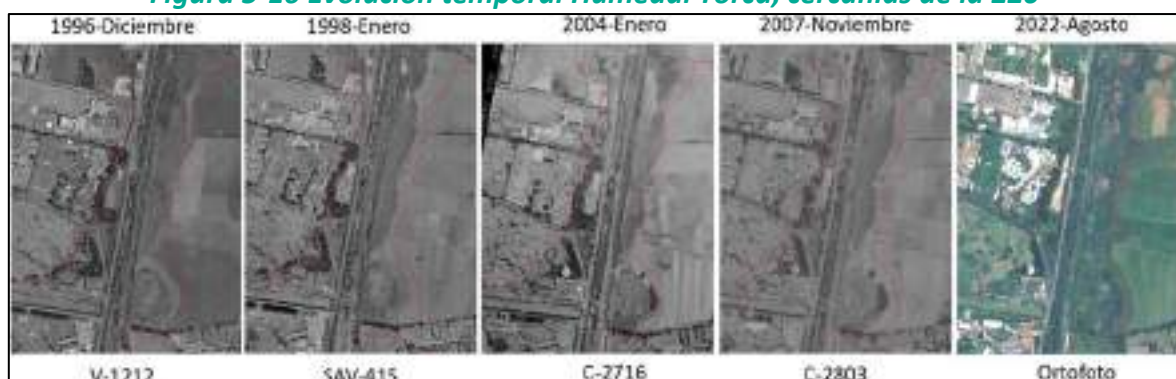
**Figura 5-16 Evolución temporal Humedal Torca, cercanías de la 220**

Así pues, como se presenta en la Figura 5-15 y Figura 5-16, desde el año de 1996 al 2022 se observa que en términos generales el área del humedal se mantiene sin evidencia de procesos morfológicos a gran escala como remoción en masa, erosión, deslizamientos. Adicionalmente se puede observar cambios del espejo de agua presente en el humedal debido probablemente al régimen de precipitación anual. En particular, entre los años de 1996 y 1998 con la construcción del centro comercial Bima, la denudación del terreno

lateral al occidente y el relleno de una fracción del brazo en forma de herradura próximo al centro comercial se presenta en el año 1998 el retroceso del humedal. Sin embargo, para los años 2004 y 2007 se observa como el afluente recupera su cauce natural y el espejo de agua retorna a su margen con ligeros cambios en la cobertura.

Por otra parte, en la zona sur del humedal Figura 5-16 se presenta la cuenca de decantación de las quebradas afluentes: Aguas Calientes, Patiño y San Juan y su influencia en la pendiente, el espejo de agua y la vegetación que progresivamente retoman el delta de desembocadura natural y procesos de re-vegetalización. Por último, se debe notar que el área de esta porción del humedal no presenta cambios morfológicos de importancia.

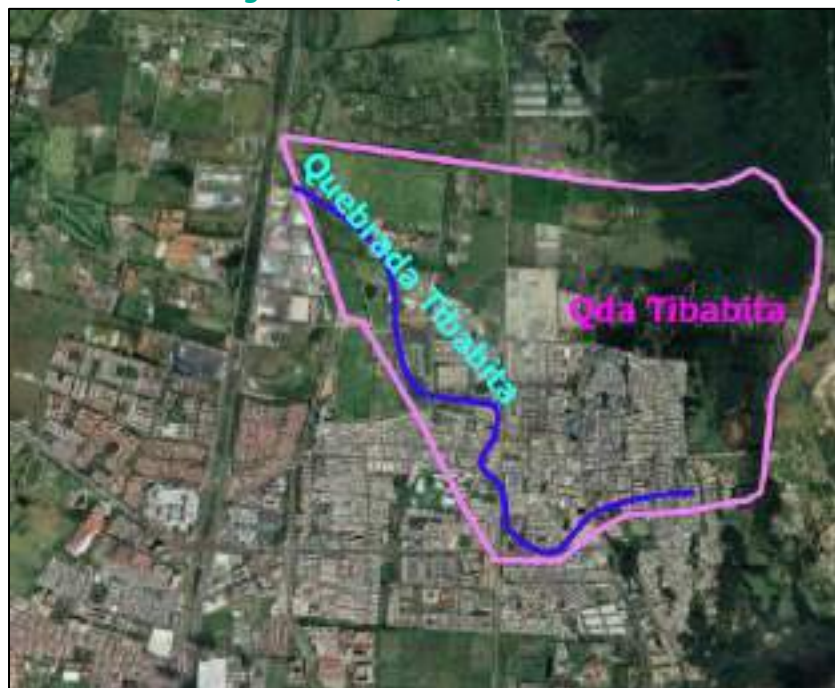
**Figura 5-31 Quebrada Tibabita**

La quebrada Tibabita está ubicada al costado oriental de la vía Bogotá – Tunja, nace en sol, al norte limita con la quebrada aguas calientes, al sur con el canal Torca, al occidente con sector torca y al oriente con el municipio de la calera. Nace en los cerros orientales cerca de la carrera 2 con calle 183 y desciende hasta la carrera 9, atravesando la universidad del rosario norte finalizando en el canal torca sobre la calle 200. La quebrada Tibabita tiene una longitud de 3.45 km y el sentido del agua es de oriente a occidente.

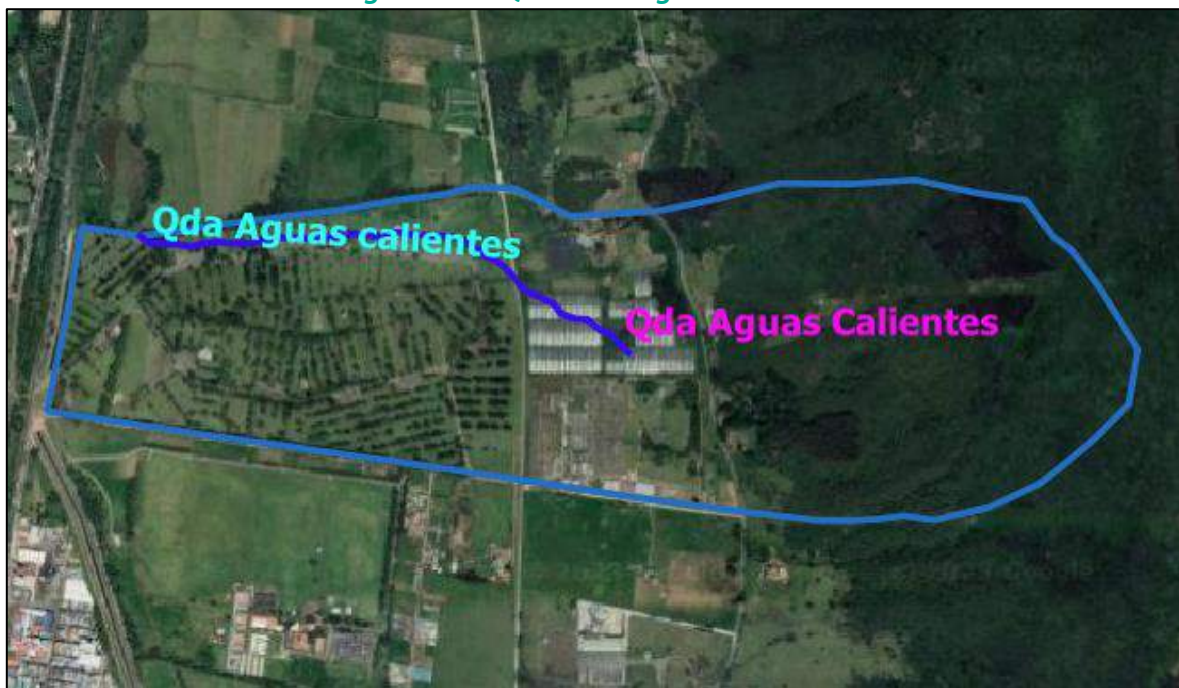
*Figura 5-32 Quebrada aguas calientes*

La quebrada aguas calientes está ubicada al costado oriental de la vía Bogotá – Tunja, nace en los cerros orientales y atraviesa el cementerio Jardines de paz, al norte limita con la quebrada Patiño, al sur con la quebrada Tibabita, al oriente con el municipio de la calera y al occidente con el sector Torca y finaliza en el canal Torca, aproximadamente en la calle 207. La quebrada Aguas Calientes tiene una longitud de 1.3 km y el sentido del agua es de oriente a occidente.

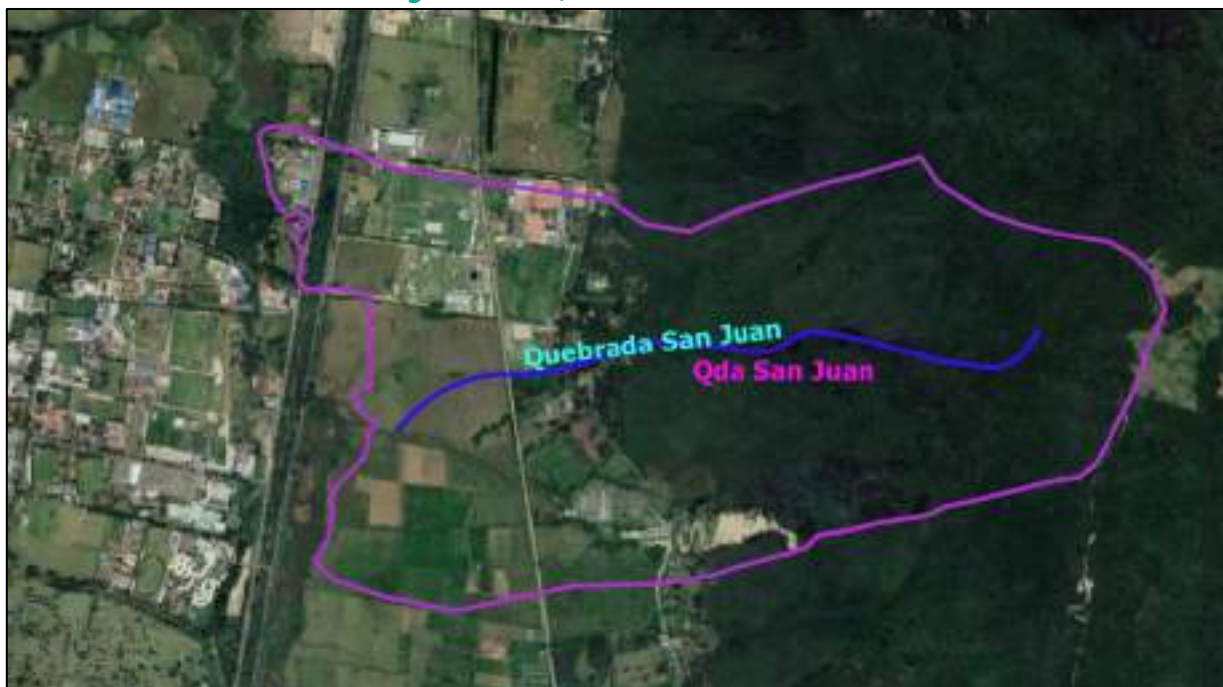
**Figura 5-34 Quebrada San Juan**

y finaliza en el humedal Torca. La quebrara San Juan tiene una longitud de 2.3 km y el sentido del del agua es de oriente a occidente.

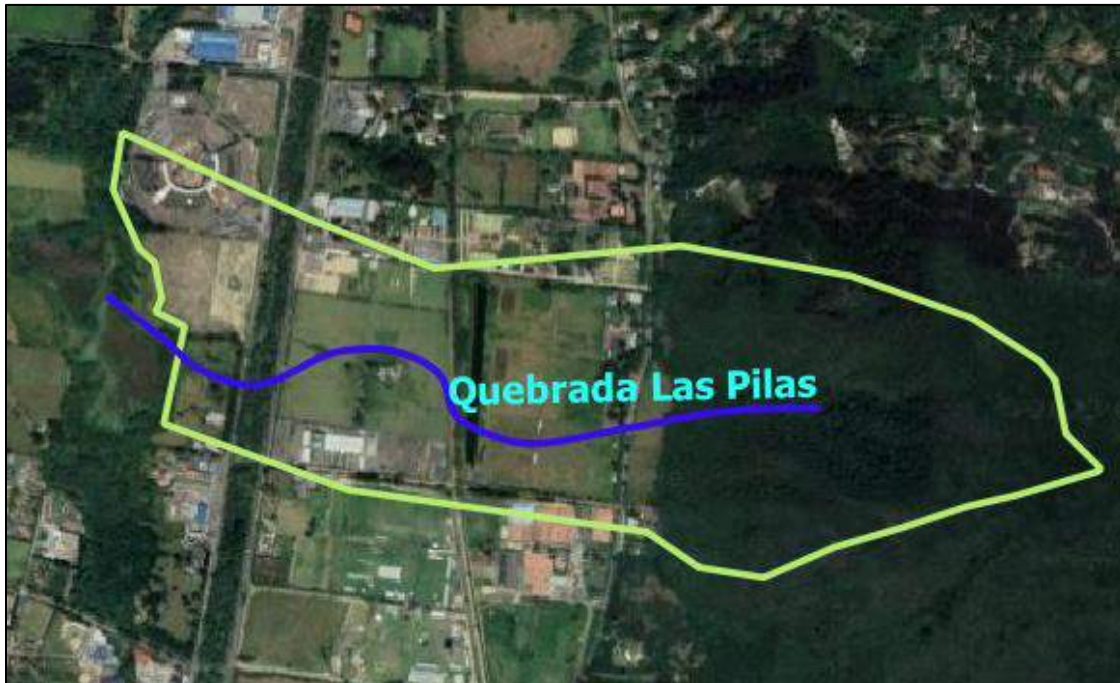
**Figura 5-35 Quebrada Las Pilas**

Se encuentra ubicada al costado oriental de la vía Bogotá – Tunja, al norte limita con la quebrada La Florestas, al sur con la quebrada San Juan, al oriente con los cerros orientales y al occidente con el humedal Guaymaral. Nace en los cerros orientales y finaliza en el humedal Guaymaral. La quebrada Las Pilas tiene una longitud de 1.8 km y el sentido del agua es de oriente a occidente.

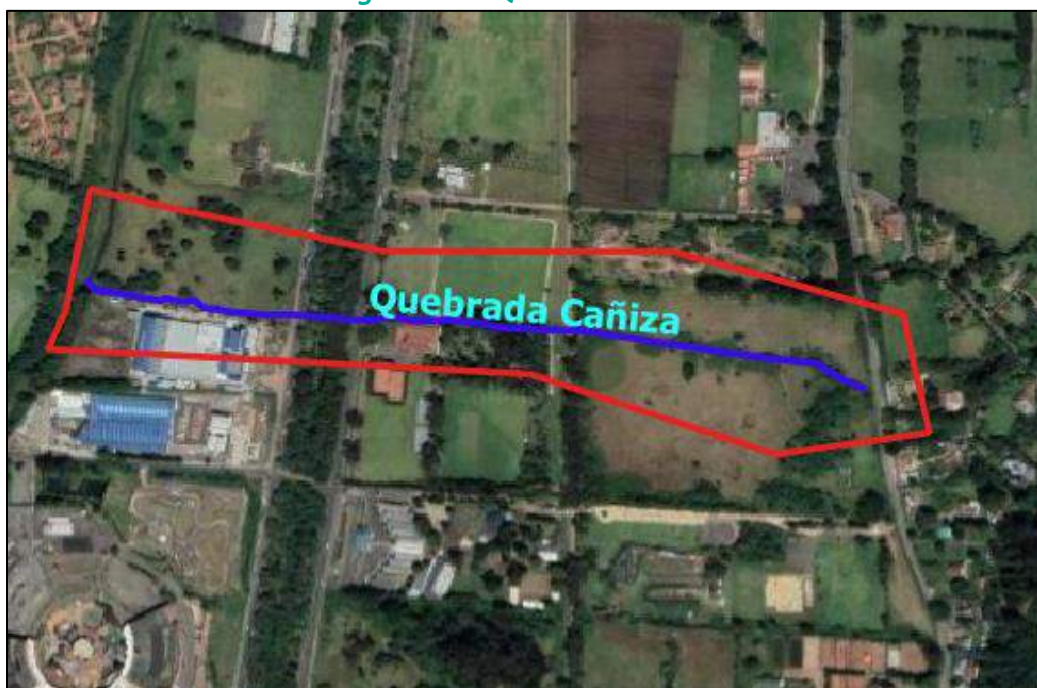
**Figura 5-36 Quebrada Cañiza**

La quebrada Cañiza se encuentra ubicada al costado oriental de la vía Bogotá – Tunja, es una derivación de la quebrada La Floresta a partir de la carrera 7ma se encuentra hasta desembocar al costado occidental en el vallado Guaymaral. Es una quebrada con una longitud de aproximadamente 1 km y el sentido del del agua es de oriente a occidente.

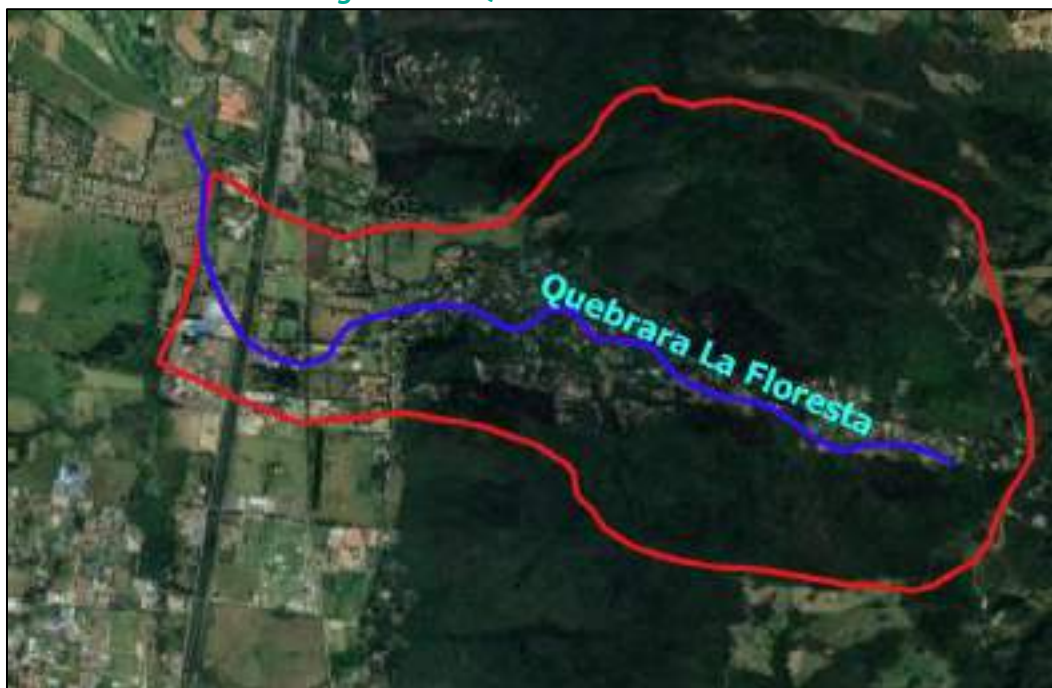
*Figura 5-37 Quebrada La Floresta*

La quebrada La Floresta se encuentra ubicada al costado derecho de la vía Bogotá – Tunja, al norte limita con la quebrada novita, al sur con la quebrada Las pilas, al oriente con los cerros orientales y al occidente con el vallado Guaymaral. Nace en los cerros orientales en la reserva de La Floresta, atraviesa Floresta de la Sabana y desemboca en el vallado Guaymaral aproximadamente en la calle 242. Tiene una longitud de 5.20 km y el sentido del agua es de oriente a occidente.

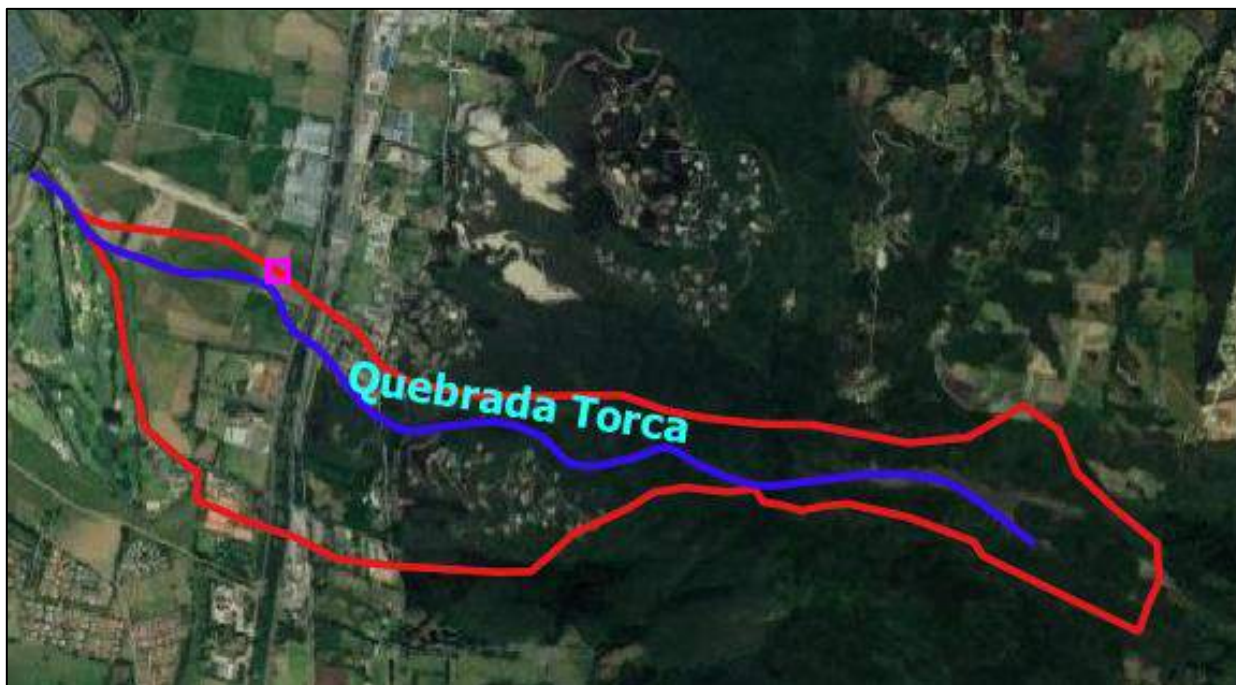
*Figura 5-38 Quebrada Torca*

La quebrada torca se encuentra ubicada al costado oriental de la vía Bogotá – Tunja, limita al norte con el municipio de chía, al oriente con los cerros orientales, al sur con la quebrada novita y al occidente con el vallado Guaymaral. Nace en los cerros orientales y desemboca en el vallado Guaymaral. La quebrada tiene una longitud aproximada de 4.7 km y el sentido del agua es de oriente a occidente.

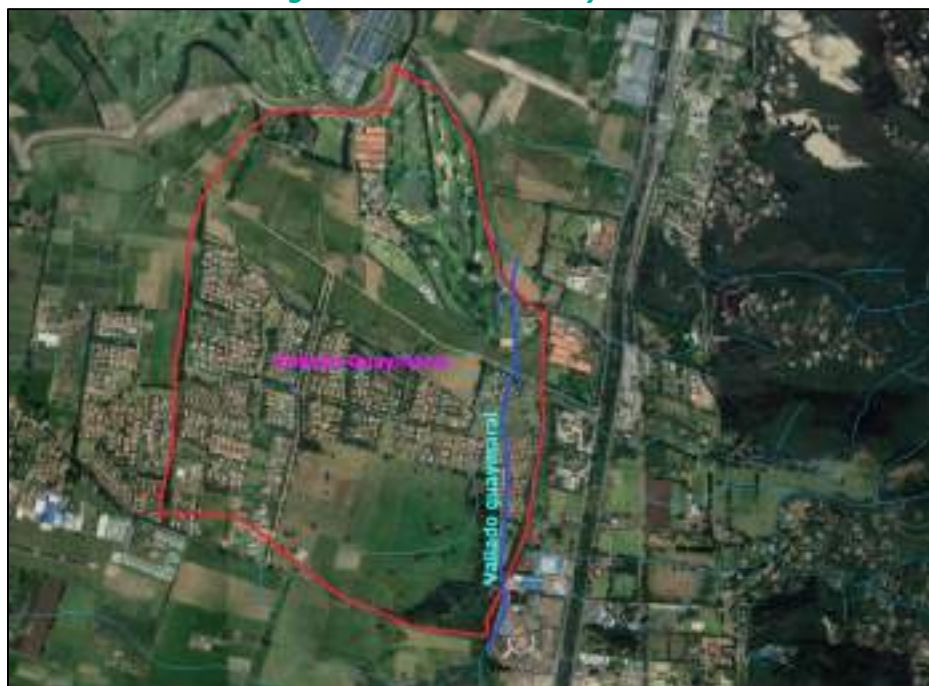
*Figura 5-39 Vallado Guaymaral*

El vallado Guaymaral se encuentra ubicado al costado occidente de la vía Bogotá- Tunja, al costado norte limita con el municipio de Chía, al oriente con la quebrada Torca, Novita, La Floresta y Cañiza, al sur con el humedal Guaymaral, y al occidente con conjuntos residenciales. El vallado Guaymaral recibe el agua de las quebradas que se encuentran al oriente de este, más el agua del humedal Torca.

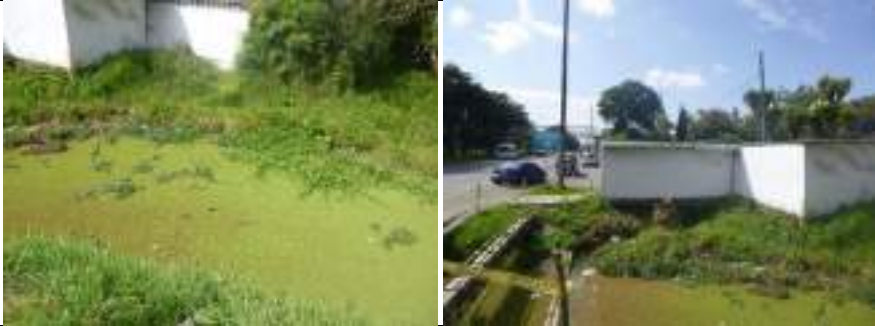
| PUNTO DE MUESTREO | DESCRIPCIÓN Y REGISTRO FOTOGRÁFICO | |
|---|---|--|
| A_CG_1 Canal Guaymaral Frente al Cementerio | <p>Zona cercana al cementerio Jardines del Recuerdo, presenta agua de color verdoso-grisáceo, presenta un olor a materia orgánica en descomposición, este cuerpo de agua está cubierto totalmente por macrófitas, se pueden observar tuberías encima del mismo y una gran cantidad de basura alrededor y en el espejo de agua.</p> | |

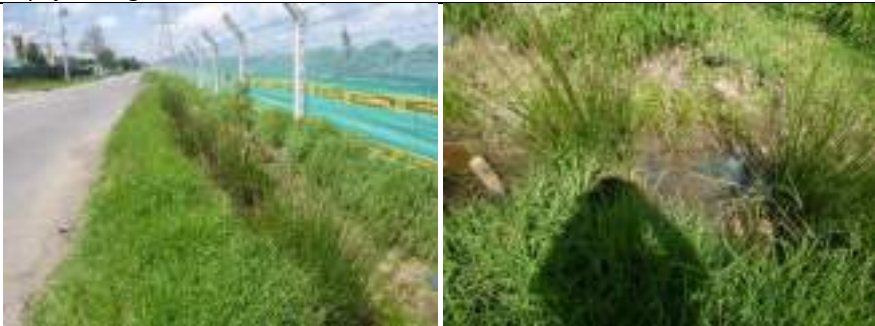
| PUNTO DE MUESTREO | DESCRIPCIÓN Y REGISTRO FOTOGRÁFICO | |
|---|---|--|
| A_VC_1 Vallado/Cuneta Calle 201 1 | <p>Canal ubicado a un costado de la calle y varios metros debajo de la autopista Autonorte, presenta aproximadamente 50 cm de ancho, se pueden observar espumas y basuras, presenta olor a materia orgánica en descomposición, se observa vegetación herbácea en las orillas.</p> | |

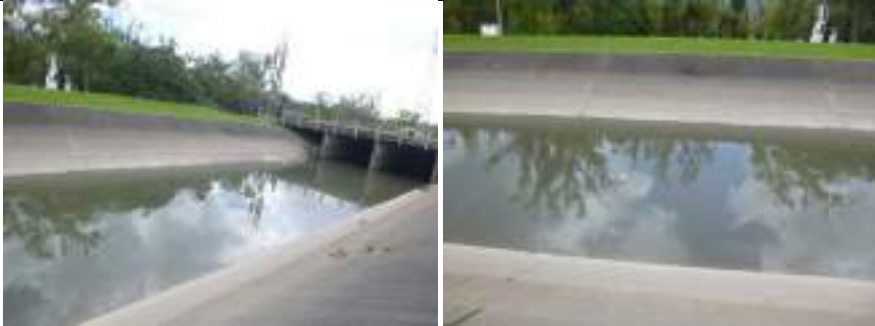
| PUNTO DE MUESTREO | DESCRIPCIÓN Y REGISTRO FOTOGRÁFICO | |
|---|---|--|
| A_VC_2 Vallado/Cuneta Calle 201 2 | <p>Canal de concreto ubicado en la parte oriental de la Autonorte, agua de coloración gris oscura, olor a materia orgánica en descomposición, el agua pasa bajo un puente vehicular. Este punto es carente de vegetación en las orillas del cuerpo de agua.</p> | |

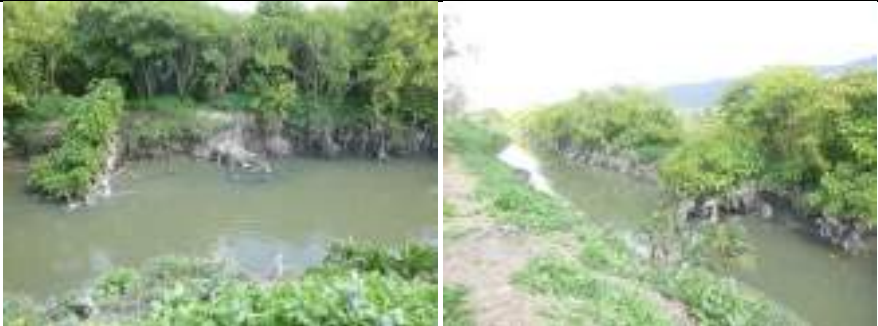
| <p>A_CG_2 Canal Guaymaral Inicio Canal</p> | <p>Canal ubicado en el sector oriental de la autopista norte, agua de coloración verde-grisáceo, vegetación arbustiva y herbácea abundante, se observa una cantidad considerable de basuras en las orillas y en el cuerpo de agua, presenta mal olor.</p> |

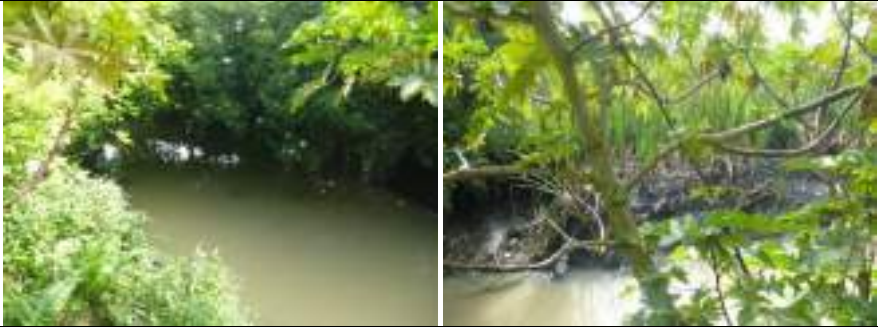
| <p>A_CT_1 Canal Torca 1</p> | <p>Cuerpo de agua ubicado en el sector oriental, presenta agua de coloración gris, con olor a materia orgánica en descomposición, sedimento arcilloso, presenta basuras en las orillas y en el cuerpo de agua, presencia de vegetación abundante, principalmente de tipo arbórea.</p> |

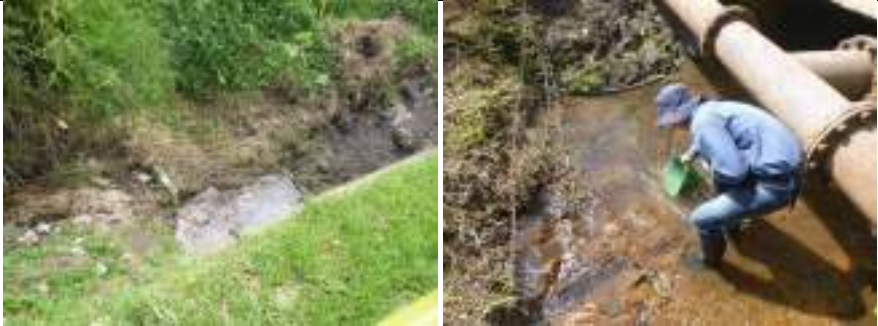
| <p>N_QF_1 Quebrada La Floresta Aguas Arriba 1</p> | <p>Quebrada ubicada en la parte oriental de la autopista, este punto se encuentra a nivel inferior de la vía, se puede observar un tubo que pasa encima del cauce, se puede observar vegetación abundante hacia el parteaguas arriba de la quebrada, agua de coloración clara, no presenta olor, sedimento rocoso.</p> |

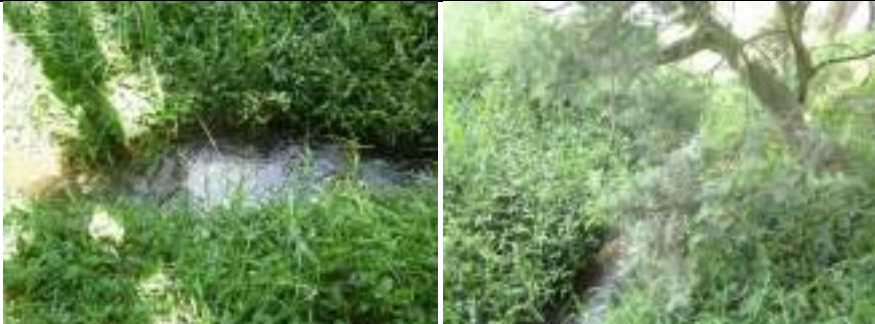
| | <p>Punto ubicado en el sector occidental de la autopista norte que hace parte de la quebrada La Floresta, presenta pocos centímetros de ancho, está cubierta por un 80% de sombra con vegetación herbácea y arbórea, agua de coloración clara sin espumas ni iridiscencias.</p> |

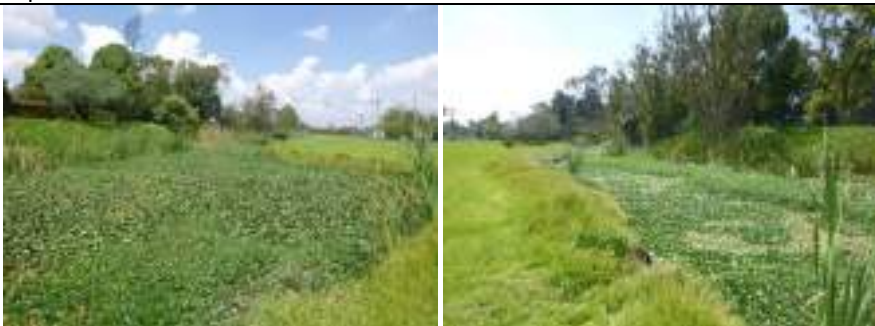
| | <p>Cuerpo de agua cubierto por macrófitas en gran parte de su extensión, se puede observar agua de color lechoso, se observan algunas espumas, no presenta olor, este punto cuenta con poca sombra y se encuentra en cercanías al carril occidental de la autopista norte.</p> |

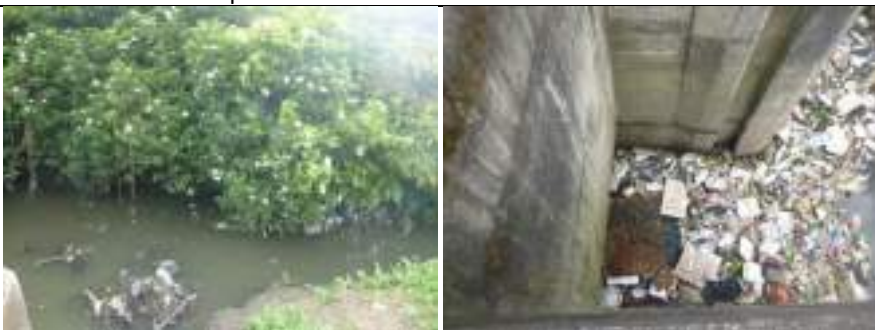
| | <p>Cuerpo de agua ubicado a unos pocos metros de la carretera, presenta agua color grisáceo, olor a materia orgánica en descomposición, se puede observar una gran cantidad de basura debajo de una estructura de concreto y en otras secciones de cauce, presenta una pendiente pronunciada con sedimento arcilloso, se observa vegetación herbácea y arbustiva.</p> |

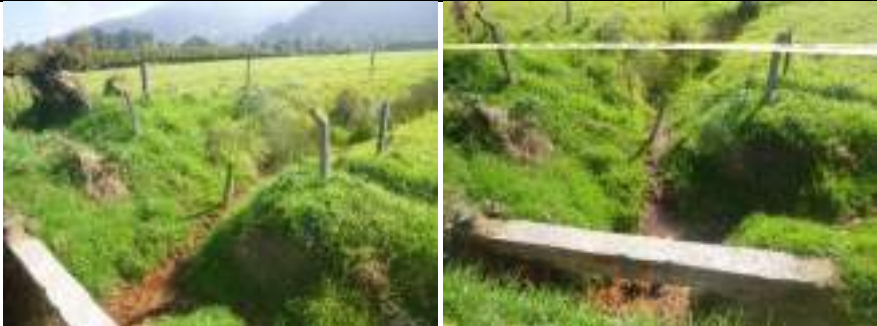
| <p>N_QLP_1 Quebrada Las Pilas Aguas Arriba</p> | <p>Cuerpo de agua que presenta un ancho de pocos centímetros, agua de coloración clara, sedimento rojizo, el agua fluye bajo un puente de concreto y una estructura, se observa vegetación herbácea y no presenta espumas, ni basuras.</p> |

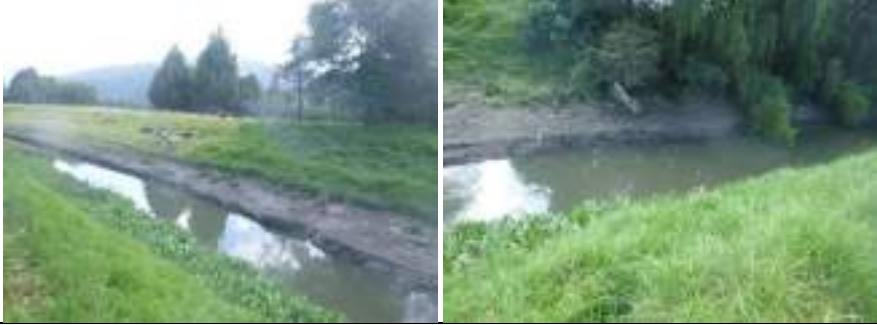
| <p>A_CG_4 Canal Guaymaral Hyundai</p> | <p>Punto ubicado en cercanías del canal de Torca, agua de coloración gris, sedimento negro y arcilloso, presenta un olor a materia orgánica en descomposición, vegetación principalmente herbácea, se pudo observar en el momento de la toma, ganado vacuno pastando cerca al cuerpo de agua.</p> |

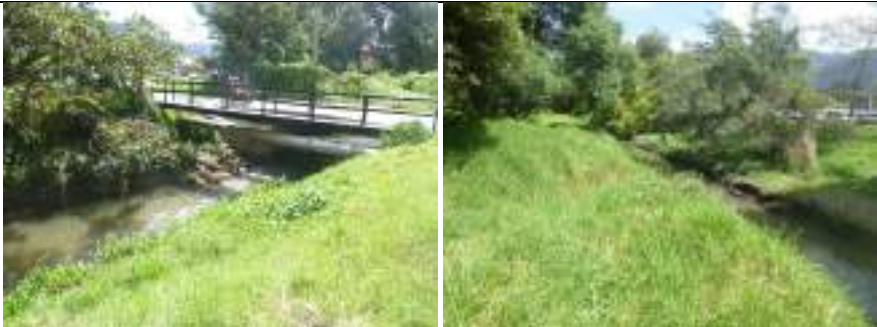
| <p>A_CG_5 Canal Guaymaral Bima</p> | <p>Punto ubicado sobre el canal de Torca, se observa un puente de madera que cruza el cuerpo de agua y un paso vehicular, agua de coloración gris oscuro con olor a materia orgánica en descomposición. Presenta vegetación herbácea en las orillas.</p> |

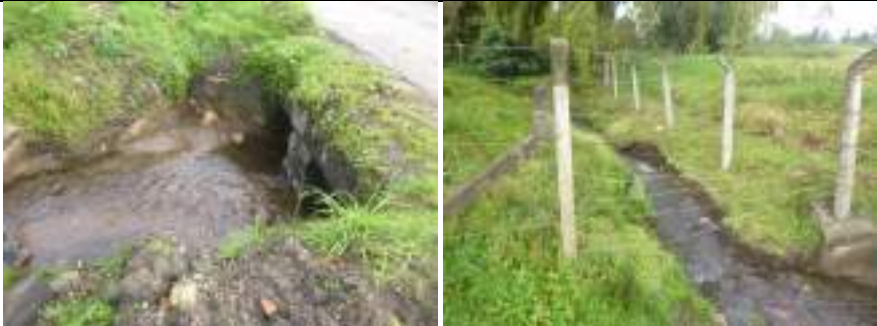
| <p>N_QF_3 Quebrada La Floresta Aguas Arriba 2</p> | <p>Punto ubicado sobre la carrera séptima, se encuentra ubicado a unos pasos de la carretera, agua de coloración clara, no se observa olor ni espumas, se encuentra a un nivel inferior de la carretera, se observa poca vegetación herbácea en las orillas, se observa una cerca que impide el paso aguas abajo.</p> |

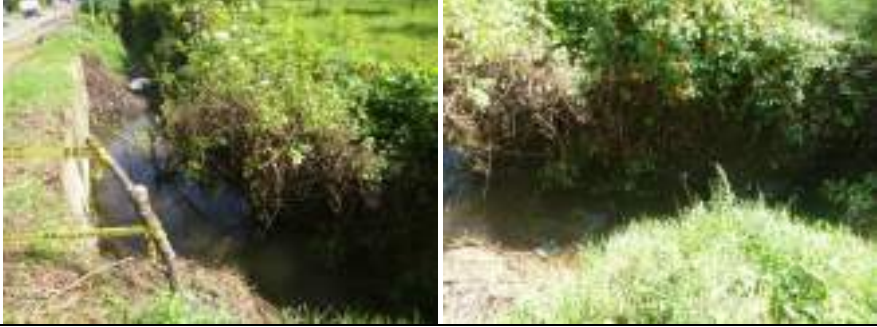
| <p>N_QN_1 Quebrada Novita Aguas Arriba</p> | <p>Punto ubicado aproximadamente a 5 metros de la autopista norte, el agua fluye lentamente hacia una zona donde se estanca, agua de coloración clara, no presenta olor ni espumas, el cauce fluye bajo la autopista, se puede observar una cerca con vegetación herbácea y arbustiva.</p> |

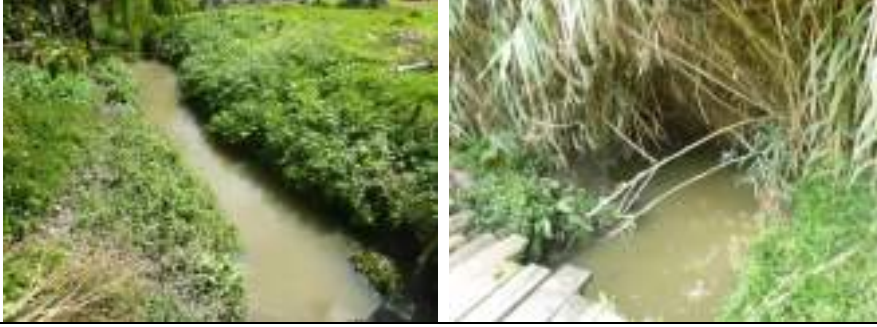
| <p>N_QLP_2 Quebrada Las Pilas Aguas Abajo</p> | <p>Canal ubicado en el sector oriental de la autopista norte, se encuentra en cercanías a un vivero, agua de color gris lechoso, olor a materia vegetal en descomposición, presenta abundante vegetación herbácea, también se puede observar una vivienda en las cercanías de este.</p> |

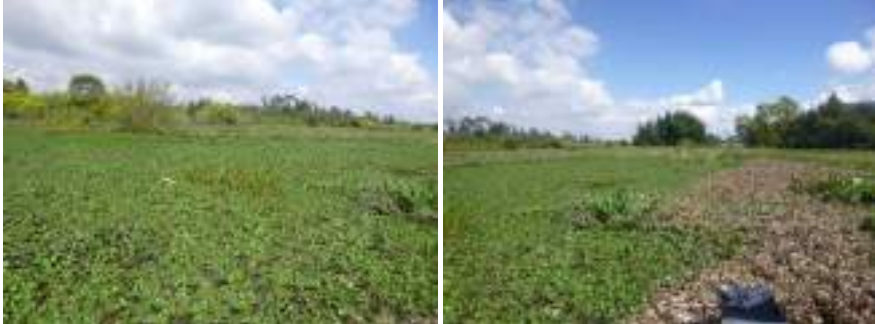
| <p>N_HUM_TOR_1<br/>N_HUM_TOR_2<br/>N_HUM_TOR_3<br/>Humedal Torca</p> | <p>Humedal ubicado en el sector oriental de la autopista norte, presenta amplia cobertura vegetal, agua de coloración clara a café, se encuentran macrófitas en gran parte de la extensión del humedal, por la gran cantidad de macrófitas se puede notar olor a materia orgánica en descomposición, no se observa basura, espumas o iridiscencias.</p> |

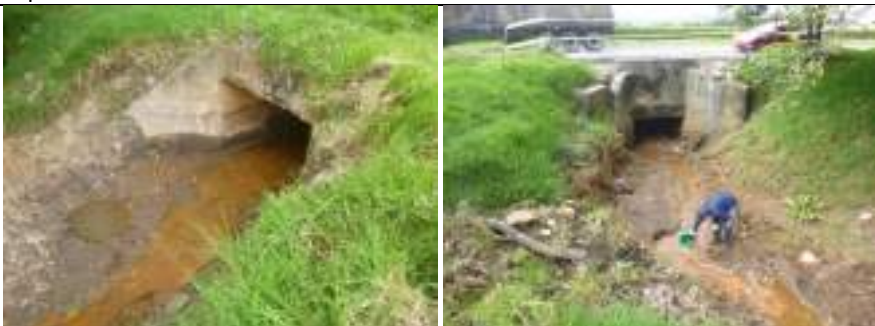
| <p>N_QLP_3 Quebrada Las Pilas Separador</p> | <p>Punto ubicado sobre el separador de la auto norte, presenta agua de coloración clara, sin iridiscencias y sin espumas, sedimento rojizo, arenoso y/o rocoso, el agua pasa debajo de una carretera y un puente, presenta escasa vegetación, se encuentran principalmente algunas hierbas y arbustos.</p> |

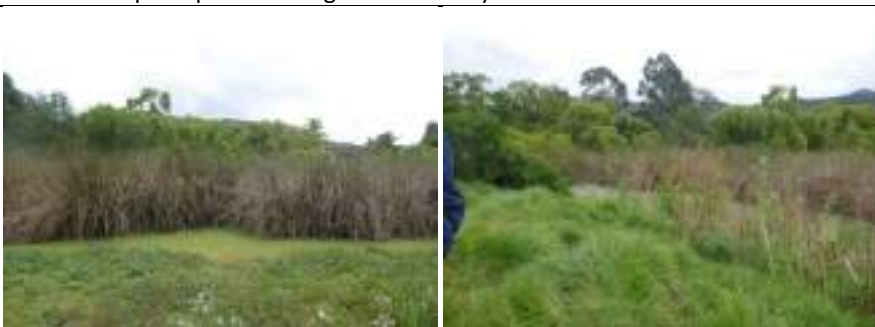
| <p>N_HUM_GUA_1<br/>N_HUM_GUA_2<br/>N_HUM_GUA_3<br/>Humedal Guaymaral</p> | <p>Humedal ubicado en el sector occidental de la autopista norte, se puede observar que el humedal está cubierto en gran parte de juncos y otras macrófitas y no se puede observar el espejo de agua completamente, por las lluvias constantes que se presentaron en los días anteriores el humedal estaba anegado en gran parte de su extensión. El agua es de coloración gris oscura, presenta olor a materia orgánica en descomposición.</p> |

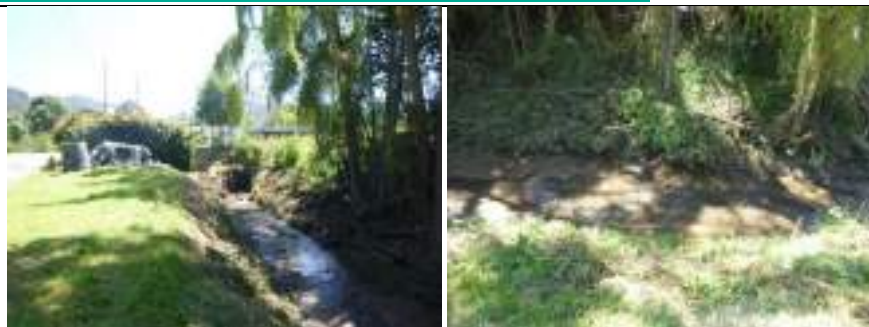
N\_QN\_2 Quebrada  
Novita Aguas Abajo

Punto ubicado en el sector occidental de la autopista norte, agua de coloración clara, sin basuras, espumas o iridiscencia, no presenta olor, sedimento lodoso, el cauce presenta alrededor de 3 metros de ancho, el agua fluye bajo una tubería de la autopista.

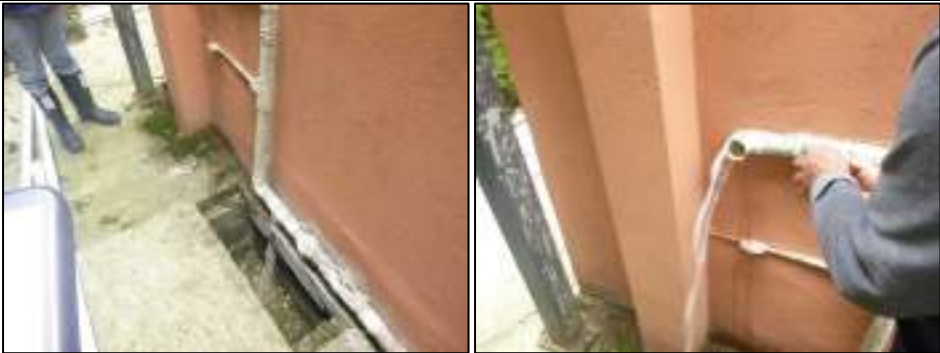
| PUNTO DE MUESTREO | DESCRIPCIÓN Y REGISTRO FOTOGRÁFICO | |
|---|---|--|
| PZ-11-0030<br>Pozo Bogotá<br>Tenis Club | <p>Pozo subterráneo ubicado en el predio de Bogotá Tenis Club, presenta agua de coloración clara, presenta olor azufrado o ferroso, el agua tiene uso frecuente y es principalmente para uso doméstico y no para consumo humano. El pozo se ubica aproximadamente a 70 metros de profundidad.</p> | |

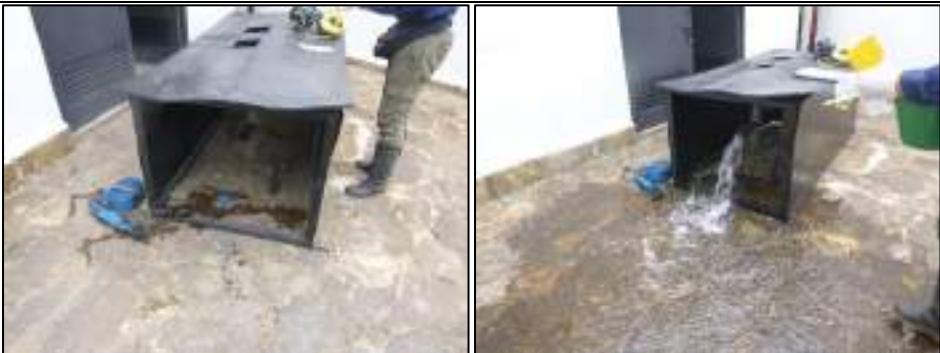
| PUNTO DE MUESTREO | DESCRIPCIÓN Y REGISTRO FOTOGRÁFICO | |
|---|---|--|
| PZ-11-0140<br>Pozo Jardines<br>del Recuerdo | <p>Pozo profundo ubicado en el cementerio Jardines del Recuerdo, se menciona que este pozo no tiene un uso frecuente, presenta agua de coloración clara, olor ferroso, durante el proceso de toma de muestras se pueden observar algunas grasas en la lámina de agua.</p> | |

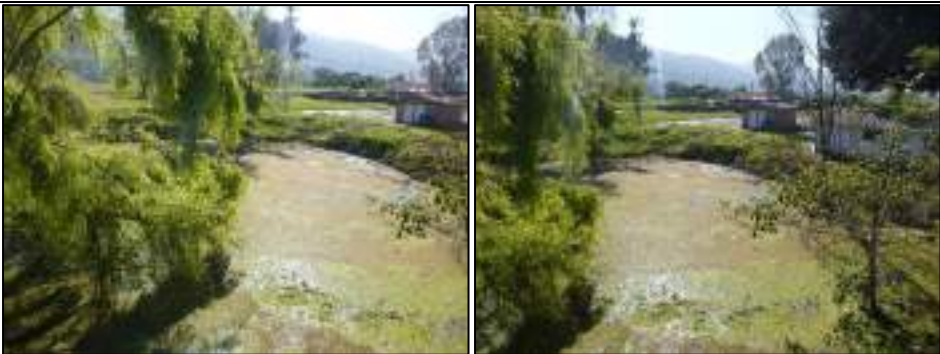
| PUNTO DE MUESTREO | DESCRIPCIÓN Y REGISTRO FOTOGRÁFICO | |
|---|---|--|
| M-SC<br>Manantial<br>Predio<br>Santacoloma | <p>Manantial ubicado en el predio Santacoloma, costado occidental de la autopista norte, presenta agua clara, olor a materia orgánica en descomposición, se encuentra en gran parte cubierto de macrófitas, se observan pequeñas viviendas cerca y animales de granja.</p> | |

En el caso de la DQO, únicamente la estación M-SC reporto un valor de 177 mg/L. Teniendo en cuenta esto es posible que exista algún tipo de incorporación de material orgánico de difícil degradación que pueda estar influenciado el contenido orgánico de las aguas subterráneas analizadas. En el caso del manantial se pudo observar que se encuentra dentro de una finca con algunos animales de granja, es posible que usen este manantial como bebedero lo que aumenta la cantidad de materia orgánica, esto se corrobora con la presencia de macrófitas que colmatan el espejo de este.

En las estaciones de monitoreo la acidez estuvo en un rango de 6,34 mg/L a 101 mg/L (Figura 5-80) siendo la estación M-SC el que obtuvo el valor más alto, es posible que la condición ácida del agua se deba a la presencia de CO<sub>2</sub> y a infiltraciones del suelo cuyo pH es de naturaleza ácida (CAR, 2013). Se considera que los niveles hallados corresponden a condiciones normales y coinciden con los pH reportados.

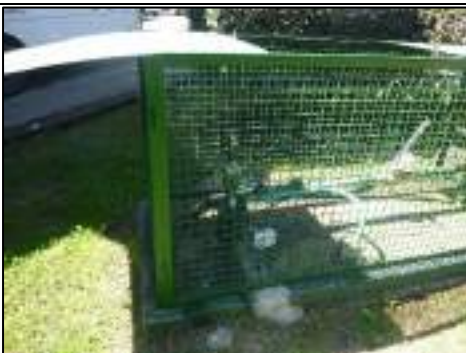
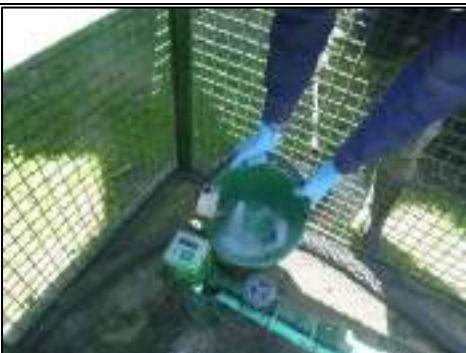
| PUNTO DE MUESTREO | DESCRIPCIÓN Y REGISTRO FOTOGRÁFICO | |
|---|---|---|
| PZ-11-0195<br>Pozo Colegio San Viator | | |

| PUNTO DE MUESTREO | DESCRIPCIÓN Y REGISTRO FOTOGRÁFICO | |
|---|---|---|
| Pozo profundo ubicado aproximadamente a 150 metros de profundidad, presenta agua clara, el agua es expulsada a través de una motobomba a una llave, se menciona que el pozo es de uso frecuente, agua usada para riego en algunos cultivos y uso doméstico. | | |

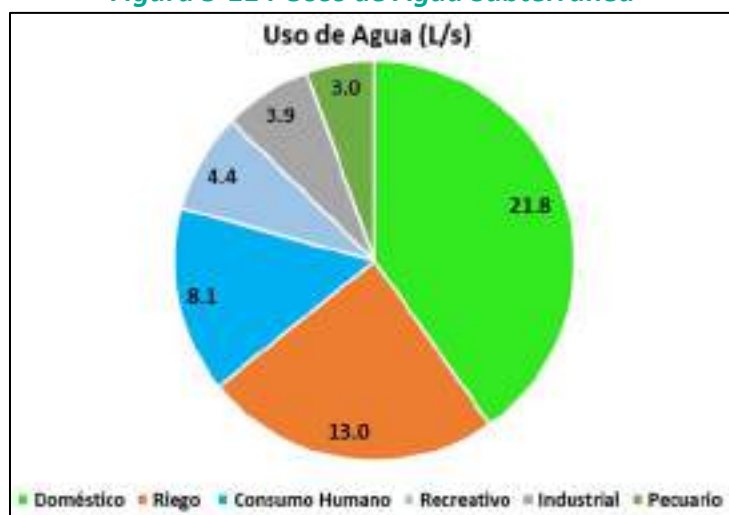
**Figura 5-114 Usos de Agua Subterránea**

Los principales usos del agua subterránea identificados en el área de influencia físico corresponden a los requerimientos de agua para consumo doméstico con el 21%, riego 13%, consumo humano 8.1%, recreativo 4.4 %, industrial 3.9%, y pecuario, agrícola como se observa en la Figura 5-114. Es importante aclarar que los pozos están concesionados por la SDA (Secretaría Distrital de Ambiente-Bogotá) y cuentan con más de un (1) uso permitido, además corresponden a establecimientos como Colegios y Clubes recreativos. En la Figura 5-115 se presenta la distribución espacial de los caudales de explotación referidos todos a los lentes de arena de la Formación con profundidades superiores a los 20 m.
