# Estudio de Impacto Ambiental - EIA, Proyecto "Accesos Norte Fase II, Unidades Funcionales 1, 2, 3, 4 y 5."

## CARACTERIZACIÓN DEL ÁREA DE INFLUENCIA- MEDIO ABIÓTICO

**Autoridad Nacional de Licencias Ambientales - ANLA**

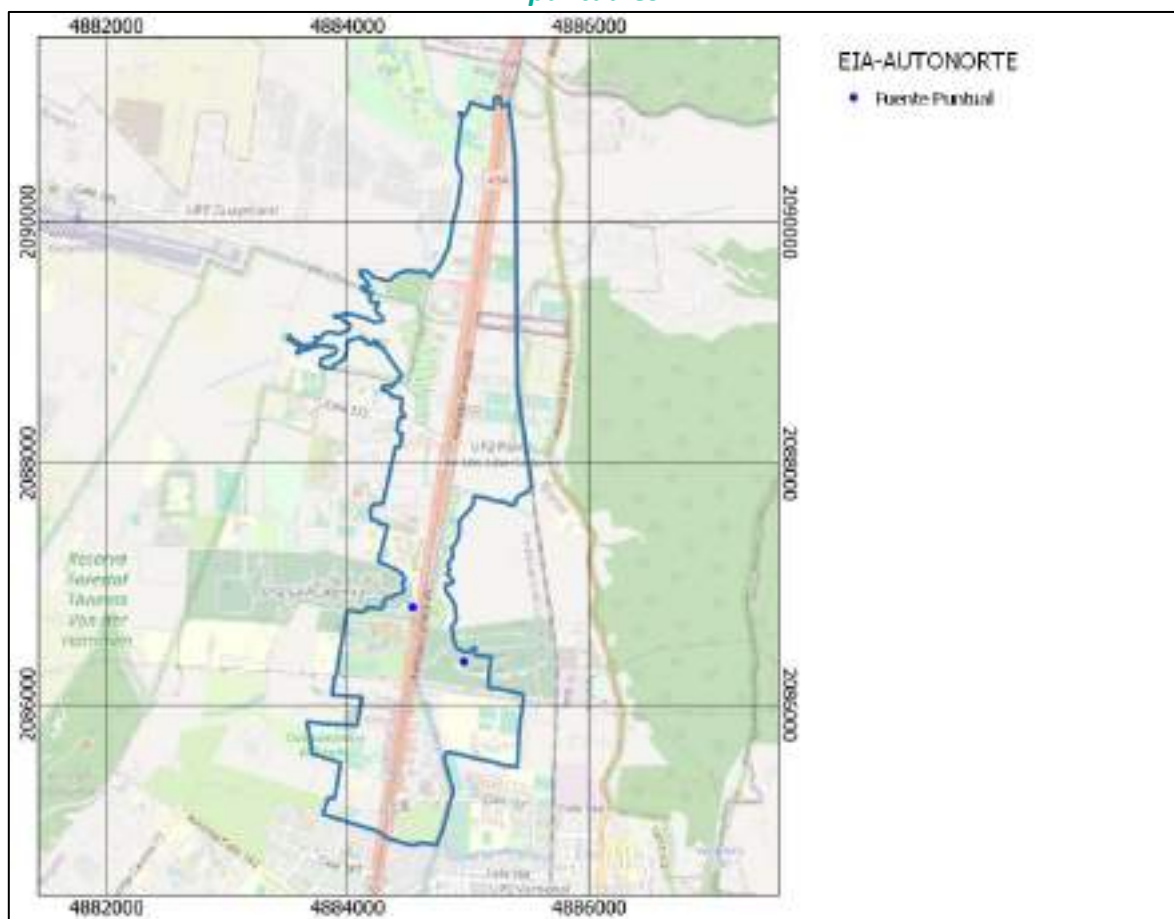
**Figura 5-164 Identificación y georreferenciación de fuentes dispersas de área y puntuales**

La zona de estudio se caracteriza por tener uso de suelo para actividades comerciales, de recreación, centros de educación, áreas de esparcimiento y espacios naturales. En este sentido, la presencia de fuentes de emisiones declaradas se asocia a dicha operación. Teniendo en cuenta la significancia de las fuentes de emisión determinadas en la zona de estudio, a través de fotointerpretación se determina la ubicación de los hornos crematorios de los cementerios Jardines de Paz y Jardines del Recuerdo, los cuales se consideran como potenciales de generar emisiones de importancia ambiental por el tipo de actividad asociada.

En el caso de centros de comercio por venta de comidas, se presume la ubicación de fuentes de emisiones asociadas a combustión externa de gas natural. Dadas las condiciones de localización dentro de las edificaciones de comercio, no es posible presentar una localización exacta de dichas fuentes de emisión.

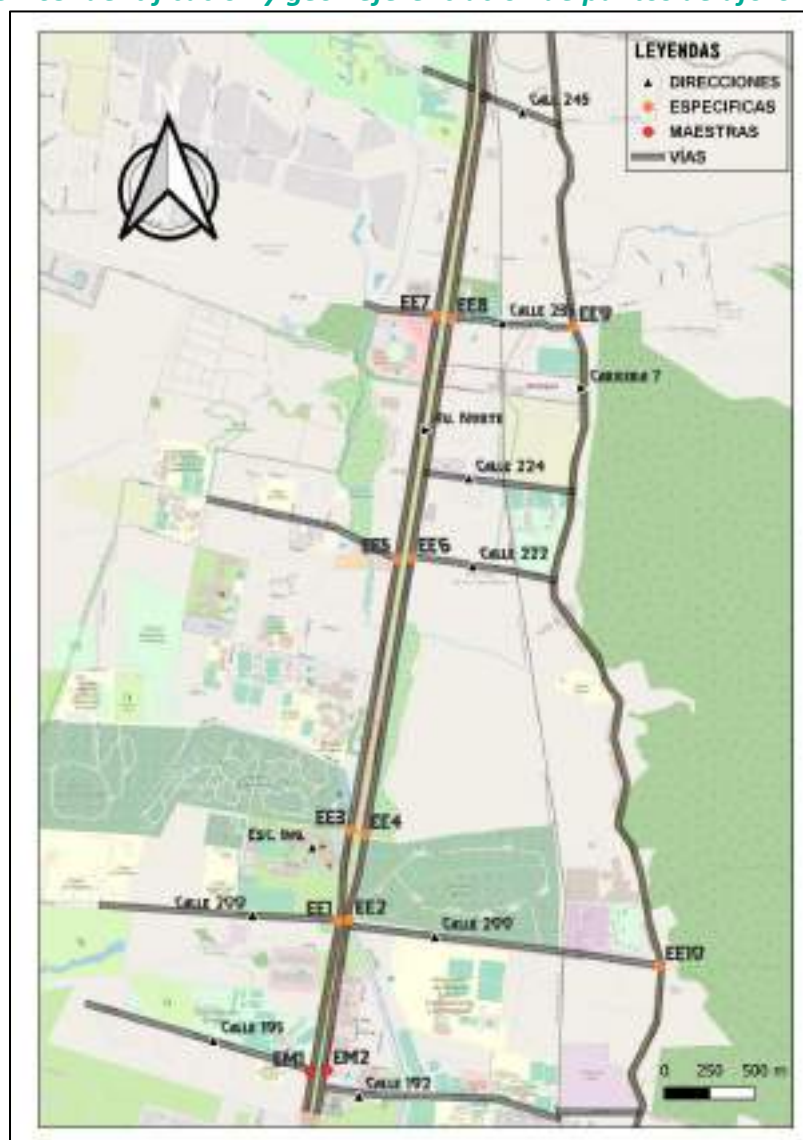
*Figura 5-165 Identificación y georreferenciación de puntos de aforo vehicular*

De acuerdo con las fuentes de información oficiales, las vías presentes en la zona de estudio se caracterizan de tipo primaria pavimentada Tipo 1 y Tipo 3, y vías en afirmado con categoría vial Tipo 4 y Tipo 5. Así mismo, se identifica vía férrea en el costado oriental del proyecto.

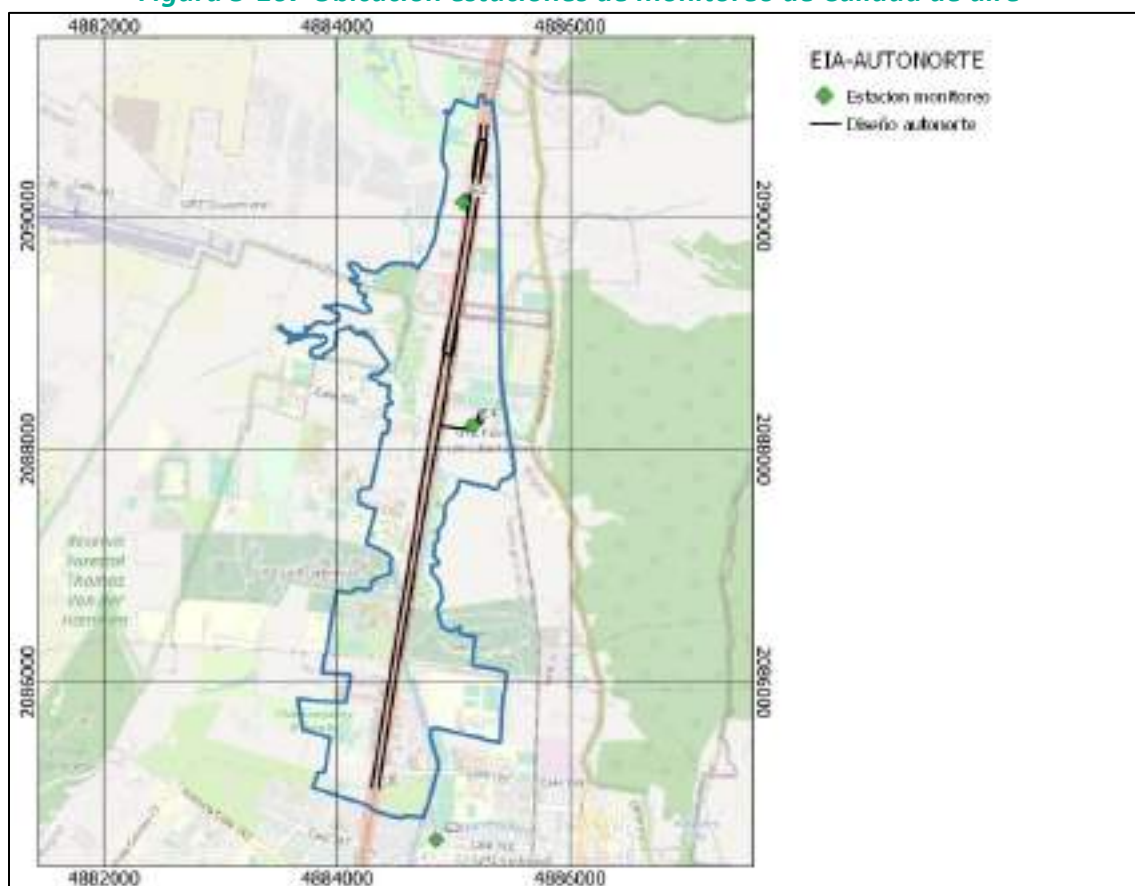
**Figura 5-167 Ubicación estaciones de monitoreo de Calidad de aire**

En la Figura 5-167 se muestra la ubicación de las estaciones del monitoreo de calidad de aire y en la Tabla 5-149 a la Tabla 5-151 se presentan las fichas técnicas de cada estación.

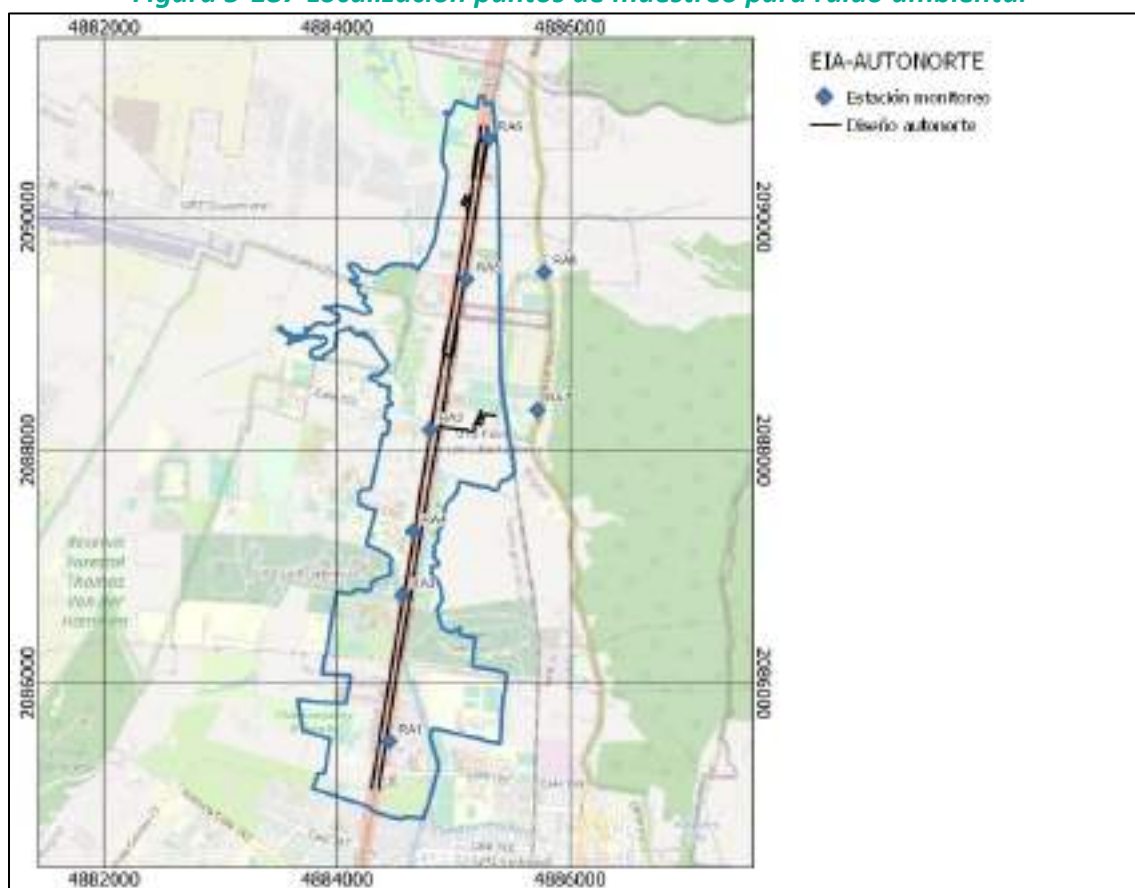
**Figura 5-187 Localización puntos de muestreo para ruido ambiental**

La localización de los puntos de muestreo se describe en la Figura 5-187.

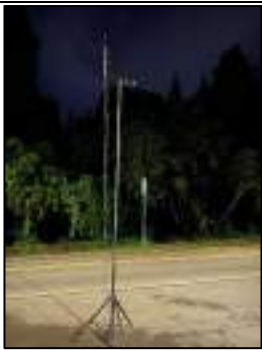
| Punto de Monitoreo | Imagen Monitoreo Diurno | Imagen Monitoreo Nocturno | Coordenadas Datum Magnas Sirgas | | Coordenadas Geográficas | Sector según Resolución 627/2006 |
|---|---|---|---|---|---|---|
| RA # 7 | | | 1022399,994 N<br>1005165,066 E | 2088343 N<br>4885720 W | 4°47'55,55" N<br>74° 1'51,41" W | C |
| RA # 7: Punto de monitoreo localizado en terreno plano de pastos bajos, sobre el costado Norte-Sur de la vía Bogotá -La Caro o Carrera 7ma frente al club compensar de la 220, con flujo vehicular constante. | | | | | | |

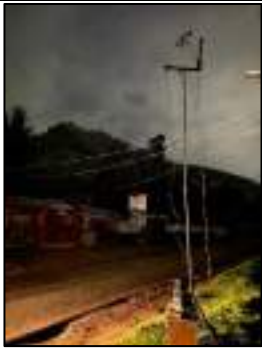
| Punto de Monitoreo | Imagen Monitoreo Diurno | Imagen Monitoreo Nocturno | Coordenadas Datum Magnas Sirgas | | Coordenadas Geográficas | Sector según Resolución 627/2006 |
|---|---|---|---|---|---|---|
| RA # 8 | | | 1023585,069 N<br>1005221,683 E | 2089527 N<br>4885778 W | 4°48'34,13" N<br>74° 1'49,57" W | C |
| RA # 8: Punto de monitoreo localizado en terreno plano de pastos bajos, sobre el costado Sur-Norte de la vía Bogotá -La Caro o Carrera 7ma frente al restaurante Juan Carnes Parrilla, con flujo vehicular constante. | | | | | | |
