## ESTADO DE AVANCE

De acuerdo con la información recopilada durante la ejecución del procedimiento de Control y Seguimiento Ambiental realizado por esta Autoridad en diciembre de 2023, el proyecto se encuentra en etapa de Operación.

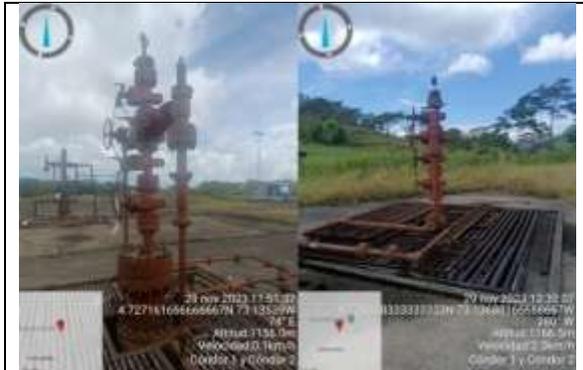
**Fotografía izquierda: Pozos Cónдор 1 y Cónдор 2. Fotografía derecha: Pozo Medina 1**

En la actualidad, el proyecto concentra su infraestructura de producción de hidrocarburos en la Locación de los Pozos Cónдор 1 y Cónдор 2 y en la Locación del Pozo Medina-1.

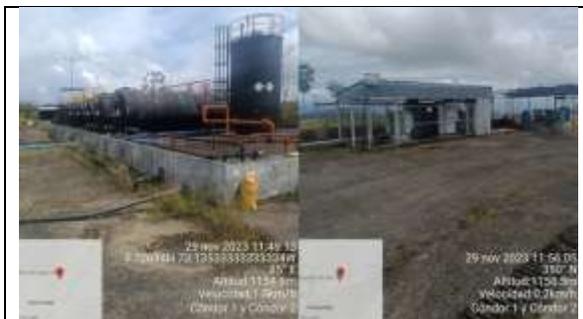
**Fotografía izquierda: Tanques de almacenamiento. Fotografía derecha: Caseta generadores de energía**

Como parte de la infraestructura asociada con la Locación de los pozos Cónдор 1 y 2, se encuentran también, tanques para el almacenamiento de hidrocarburos, caseta con maquinaria para generación de energía, bodega de almacenamiento de equipos y herramientas, área de cargadero de carrotanque y área de piscinas para el tratamiento de aguas residuales industriales.

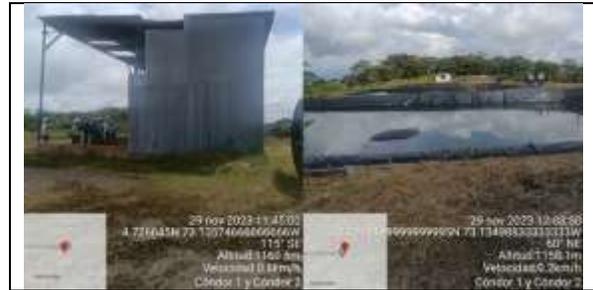
**Fotografía izquierda: Bodega de almacenamiento. Fotografía derecha: Piscinas para tratamiento aguas residuales**

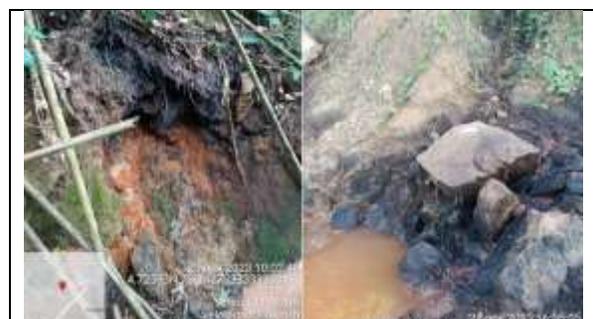
Aproximadamente desde el año 2014 se ha venido presentando el fenómeno de afloramiento de hidrocarburos en inmediaciones de los pozos Cónдор-1, Cónдор-2 y Medina-1, específicamente en las cuencas de Caño Grande y Río Chiquito. Situación que ha generado implicaciones ambientales sobre los recursos hídrico superficial, el suelo y el aire, así como la inconformidad y descontento generalizado de las comunidades locales.

**Fotografías de dos sitios en los que se presenta el fenómeno de afloramiento de hidrocarburos**

Frente a esta problemática socioambiental, la ANLA ha realizado la imposición de medidas ambientales adicionales, así como el requerimiento de información que permita esclarecer de manera contundente, si existe o no, relación de causalidad entre las actividades ejecutadas por el proyecto y la materialización del fenómeno de afloramiento de hidrocarburos.
