# **ESTRATEGIAS DE MONITOREO REGIONAL DEL RECURSO HÍDRICO SUPERFICIAL**

***EN LA CUENCA DEL RÍO TILLAVÁ -  
DEPARTAMENTO DEL META  
APLICACIÓN FASE IV - ANÁLISIS DE DATOS  
(2020-2023)***

# **SEPTIEMBRE**

## **2024**

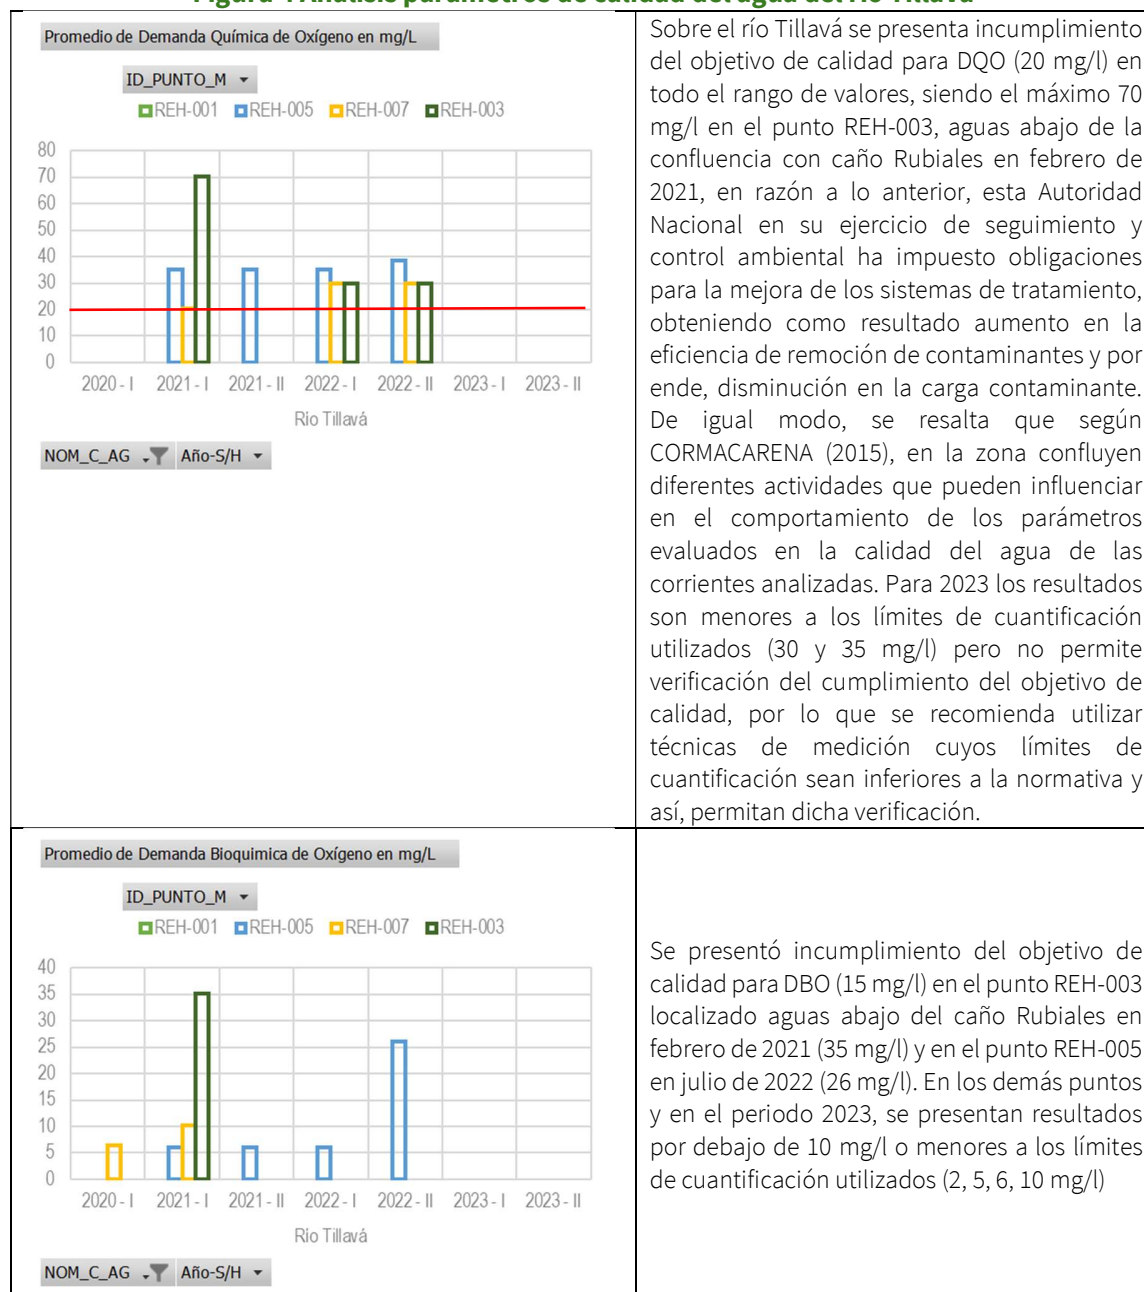
**Figura 4 Análisis parámetros de calidad del agua del río Tillavá**

De la tabla anterior se resalta que la DQO presentó incumplimiento del objetivo de calidad en todo el rango de valores (máximos, promedios y mínimo); por su parte la DBO presentó incumplimiento del objetivo en sus valores máximo únicamente. Adicionalmente se observó incumplimiento del objetivo para oxígeno disuelto en sus valores mínimos, el pH también en

sus valores mínimos, y los sólidos suspendidos totales presentaron incumplimiento del objetivo en el rango entre promedios y máximos; lo anterior se analiza en detalle a continuación.

Adicional a lo anterior, la turbidez (promedio  $25 \text{ NTU}$  y máximo  $117 \text{ NTU}$ ), cumple el criterio para consumo humano establecido en el Decreto 1076 de 2015.

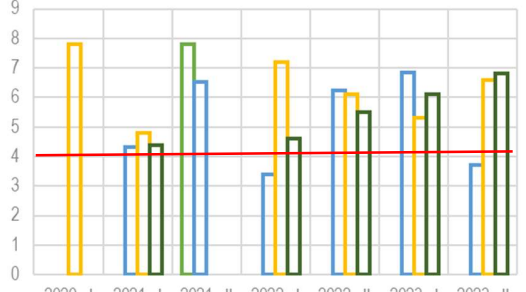
| <p>Promedio de Oxígeno Disuelto en mg/L</p> <p>ID_PUNTO_M ▾</p> <p>REH-001 REH-005 REH-007 REH-003</p> <p>Rio Tillavá</p> <p>NOM_C_AG ▾ Año-S/H ▾</p> | <p>Se han presentado resultados por debajo del objetivo de calidad (4 mg/l) en el punto REH-005 en febrero de 2022. En los demás puntos y periodos los resultados cumplen con el objetivo establecido. En el punto REH-003 localizada agua abajo del caño Rubiales se observa tendencia al aumento en la concentración de oxígenos disuelto, mientras que en los demás puntos no se observa tendencia temporal.</p> |
