Dentro del expediente LAM2539 fue proferido el acto administrativo: Auto No. 6353 del 19 de octubre de 2018, el cual ordena notificar a: **QRC COLOMBIA LTDA.**

**AUTORIDAD NACIONAL DE LICENCIAS AMBIENTALES**  
**- ANLA -**  
**AUTO N° 06353**  
**( 19 de octubre de 2018 )**

**“Por el cual se efectúa seguimiento y control ambiental”**

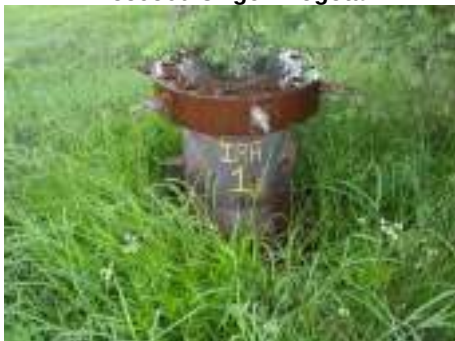
**Fotografía 1 Pozo Iraca B-1X. E: 1090348, N: 1559560 Origen Bogotá**

El cabezal del pozo se encuentra sellado con una brida, sin placa de abandono (Ver **Fotografía 1**); el contrapozo fue rellenado con material de excavación; la placa de pozo y las cunetas de aguas aceitosas ya fueron desmanteladas, el skimmer no fue desmantelado, solo rellenado con material de excavación (Ver **Fotografía 2**); las cunetas para el manejo de las aguas lluvias no han sido desmanteladas (Ver **Fotografía 3**); la zona donde se ubicaba una piscina se encuentra reconformada y revegetalizada, se observa la tubería en PVC que sirve de inspección para el filtro de la piscina (Ver **Fotografía 4**); en general el área se encuentra revegetalizada.

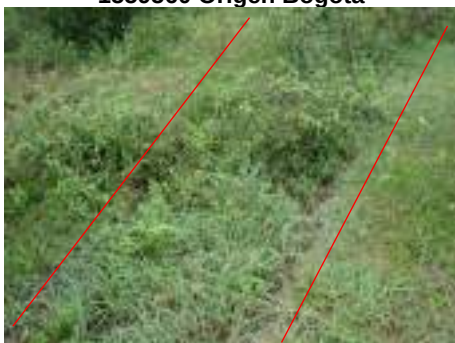
**Fotografía 3 Cuneta obstruida con vegetación y sedimentos. E: 1090348, N: 1559560 Origen Bogotá**

- Las cunetas para el manejo de aguas lluvias, requieren de mantenimiento, debido a que se presentan varios sectores con falla en la estructura y presenta obstrucción por vegetación y sedimentos que impiden el libre flujo de las aguas. (Ver **Fotografía 3 y 6**) Hasta que la Empresa no informe sobre su intención de dismantelar y abandonar el proyecto, está bajo su responsabilidad el continuo mantenimiento de toda la infraestructura construida para el desarrollo del mismo.

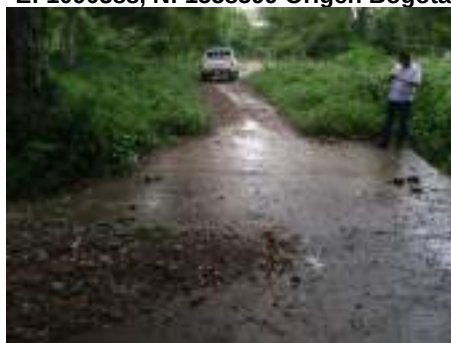
**Fotografía 10 Batea en la quebrada Pitalito. E: 1090388, N: 1558599 Origen Bogotá**

En esta vía se encuentra en el K0+480 la ocupación de cauce en la quebrada Pitalito, encontrando una batea para el paso de vehículos, la cual fue aprobada bajo el subnumeral 4.2 del numeral 4 del Artículo Quinto de la Resolución 0674 de 2002. La estructura se observó en buenas condiciones estructurales y sin evidencias de socavación en el lecho del cauce que se encontró en el momento de la visita sin flujo de agua. (Ver **Fotografía 10**)

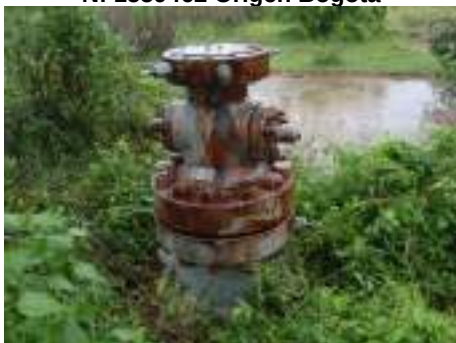
**Fotografía 11** Pozo Iraca B-2X. E: 1090455, N: 1559462 Origen Bogotá

El cabezal del pozo se encuentra sellado con una brida, sin placa de abandono (Ver **Fotografía 11**); el contrapozo fue rellenado con material de excavación; todavía se encuentra la placa de pozo (Ver **Fotografía 12**) y las cunetas de aguas aceitosas ya fueron desmanteladas; las cunetas para el manejo de las aguas lluvias no han sido desmanteladas y conducen hasta un desarenador (Ver **Fotografía 13**); la zona donde se ubicaba una piscina se encuentra reconfigurada y revegetalizada, se observa la tubería en PVC deteriorada que sirve de inspección para el filtro de la piscina (Ver **Fotografía 14**); también se encontraron los anclajes utilizados para la torre de perforación (Ver **Fotografía 15**); se encuentra un cerramiento en mal estado con postes en madera y cinco hileras de alambre de púas (Ver **Fotografía 16**); en general el área se encuentra revegetalizada.

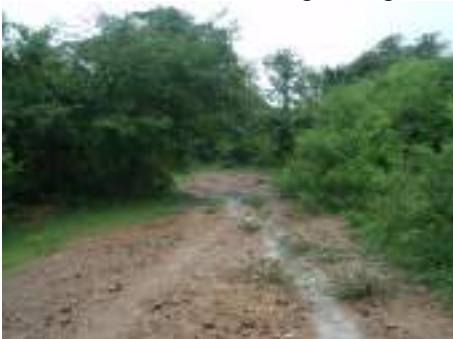
**Fotografía 17 Vía acceso Iraca B-2X. E: 1090455, N: 1559462 Origen Bogotá**

En la visita se observó que la vía no cuenta con mantenimiento, encontrándola en regular estado para su transitabilidad. Debido a las condiciones actuales de abandono del proyecto, solo se aprecia la huella por crecimiento de vegetación, tampoco se observan cunetas laterales para el manejo de las aguas lluvias, por lo cual agua de escorrentía que discurre por esta vía, ha formada pequeñas cárcavas. (Ver **Fotografía 17 y 18**)

Hasta que la Empresa no informe sobre su intención de dismantelar y abandonar el proyecto, está bajo su responsabilidad el continuo mantenimiento de toda la infraestructura construida para el desarrollo del mismo.

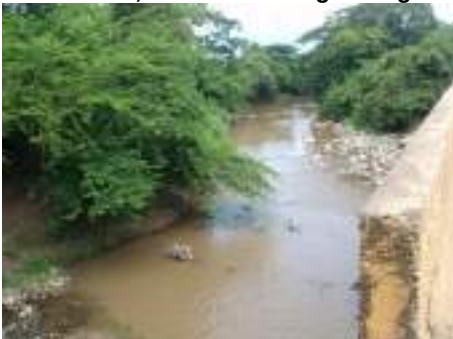
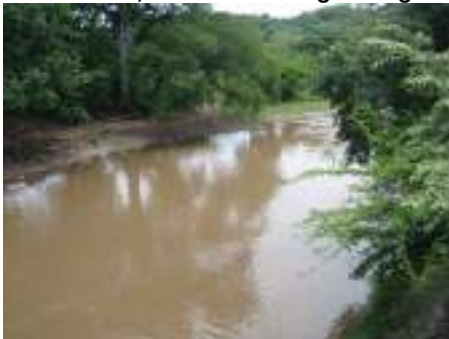
**Fotografía 19 Río Maracas, puente vía ppal. E: 1087634, N: 1563092 Origen Bogotá**

Se verificó el río Maracas en el punto del puente de la vía principal que comunica al municipio de Becerril con la Jagua de Ibirico, no se observaron procesos erosivos en sus márgenes. (Ver **Fotografía 19 y 20**)

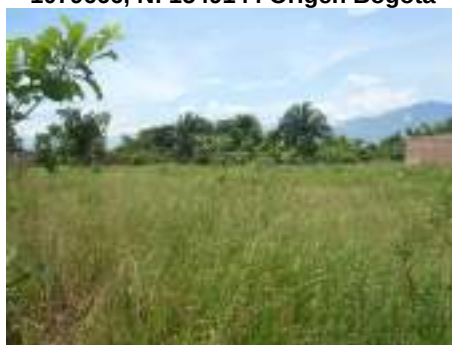
**Fotografía 21 Área pozo Iraca T-1X. E: 1079666, N: 1549144 Origen Bogotá**

También se verificó el área autorizada para la construcción de la locación y la perforación del pozo Iraca T-1K, ubicada en el municipio de la Jagua de Ibirico, encontrando que en dicha zona no hay infraestructura petrolera asociada, solo se encuentran bodegas y un hotel que no hacen parte de la infraestructura construida por la Empresa QRC COLOMBIA LTD en desarrollo del proyecto. (Ver **Fotografía 21**)

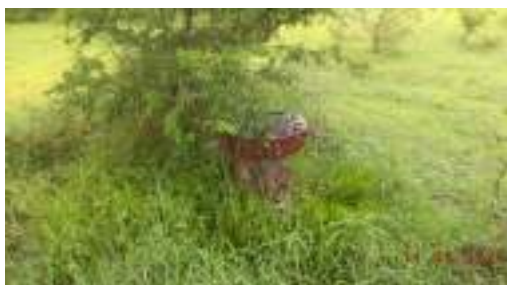
**Fotografía 22 Locación del pozo IRACA B-1X – E: 1090403, N: 1559512 MSBta**

posteriormente, del desmantelamiento de dicha locación en el mes de octubre de 2003, según se informa en el comunicado 4020-E1-11859 del 28 de octubre de 2003 (ver **Fotografía 22**).

En la visita efectuada se procedió a verificar el estado de los elementos del medio biótico relacionados con la infraestructura existente, en el área de la locación del pozo IRACA B-1X, identificando cobertura vegetal en la mayor parte de su superficie, producto de la regeneración natural del área intervenida. Al respecto se detalla que el estado del área observado en la visita es el resultado de la suspensión de actividades exploratorias por parte de QRC COLOMBIA LTD, el 27 de septiembre de 2003 y posteriormente, del desmantelamiento de dicha locación en el mes de octubre de 2003, según se informa en el comunicado 4020-E1-11859 del 28 de octubre de 2003 (ver **Fotografía 22**).

Conforme a lo observado en la visita se considera que, las condiciones existentes en el área de la locación del pozo IRACA B-1X, no representan impactos o afectación al ecosistema presente, toda vez que la infraestructura fue desmantelada en su mayoría y el área se encuentra recuperada. No obstante, como resultado de este seguimiento se requeriría a la Empresa que, finalice por completo el desmantelamiento del área, reiterando las cunetas existentes, el fragmento del dique de concreto y proceda a retirar la estructura del pozo en mención, dándole abandono definitivo con su respectivo monumento y placa de identificación. Lo anterior, con el fin de dar entero cumplimiento a las medidas de desmantelamiento y abandono del proyecto.

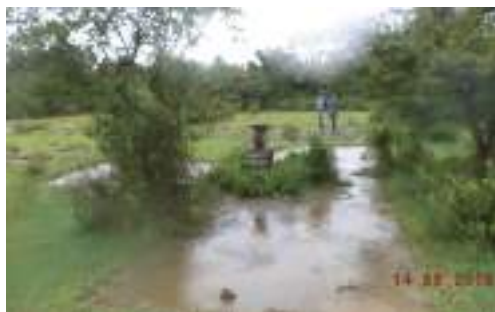
**Fotografía 26 Locación del pozo IRACA B-2X – E:1090353, N: 1559562 MSBta**

En la visita al área de la locación del pozo IRACA B-2X se observa regeneración de vegetación sobre el área intervenida, con presencia de algunos individuos arbustivos. Se observa infraestructura remanente correspondiente a placas de concreto, asociadas al pozo IRACA B-2X, el cual se encuentra inactivo y sellado. De igual manera se observa puntos de anclaje en el suelo para erigir estructura de perforación de pozos, así como cunetas perimetrales en concreto, en la mayor parte del área de dicha locación (ver **Fotografía 26** y **Fotografía 29**).

En la periferia de la locación se observa cobertura vegetal, principalmente de tipo arbustiva en buenas condiciones. No se observan afectaciones al suelo o al hábitat de fauna asociadas a la existencia de la infraestructura remanente en la locación del pozo IRACA B-2X. No obstante, se considera que, al igual que para la locación del pozo IRACA B-1X, se requerirá a la Empresa finalizar de manera adecuada, el desmantelamiento y abandono de la locación del pozo IRACA B-2X, incluyendo el cerramiento perimetral de esta, en caso que no se convenga con el propietario del predio que este se conserve. Al respecto se establece el respectivo requerimiento, referido al cumplimiento del numeral 5), Artículo Primero del Auto 1370 del 28 de diciembre de 2004.

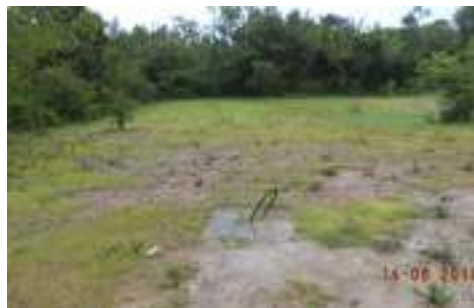
**Fotografía 27 Regeneración natural de la vegetación en la locación del pozo IRACA B-2X – E:1090353, N: 1559562 MSBta**

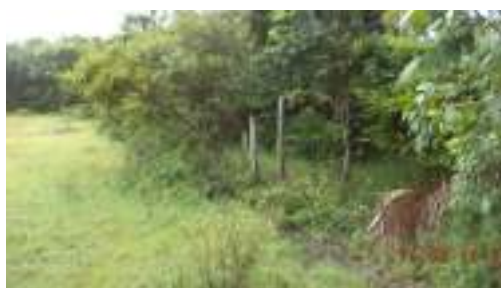
**Fotografía 30 Cerramiento perimetral de la locación del pozo IRACA B-2X – E:1090353, N: 1559562 MSBta**

De otra parte, se observa cerramiento parcial del área con cerca de alambre de púas y postes de madera. Dicho cerramiento se encuentra en relativo buen estado, sin embargo no limita el acceso del ganado que tiene el propietario del predio en dicha área. Las aguas lluvias colectadas en las cunetas perimetrales existentes, se entregan en un drenaje aledaño al área de la locación, en dónde no se observa procesos erosivos o afectaciones a la vegetación. No se observó desarenador o skimmer asociado a dicho sistema de cunetas (ver **Fotografía 30** y **Fotografía 31**).

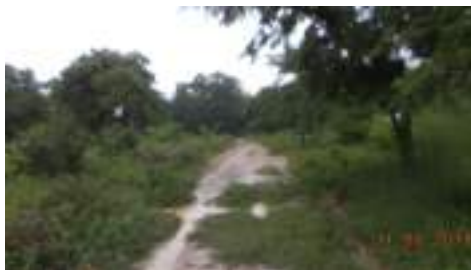
En el seguimiento se procedió a verificar el estado de la vía de acceso construida en su momento por la empresa QRC COLOMBIA LTD, para el desarrollo de la fase de obras civiles y perforación de los pozos IRACA B-1X y B-2X, identificando condiciones adecuadas en la vegetación asociada a los costados de la vía, como resultado de un proceso de regeneración natural, así como el cubrimiento de algunos segmentos de la vía, con vegetación conformada por pastos y herbáceas establecidos por regeneración natural. (Ver **Fotografía 32** y **Fotografía 33**).

**Fotografía 32 Regeneración natural en la vía de acceso del proyecto – E:1090356, N: 1559002 MSBta**

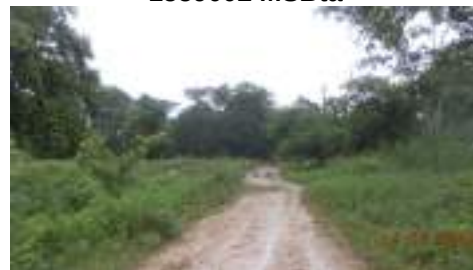
**Fotografía 33 Cobertura vegetal en condiciones adecuadas a los costados de la vía de acceso – E:1090356, N: 1559002 MSBta**

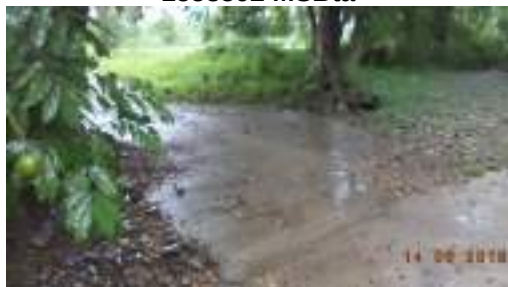
**Fotografía 36 Ocupación de cauce en la quebrada Pitalito - E: 1090386, N: 1558592 MSBta**

Otro aspecto observado en la visita, fue la ocupación de cauce en la quebrada Pitalito empleada para el cruce de la vía de acceso el proyecto. En dicha área se observa una batea en concreto que fue construida por QRC COLOMBIA LTD para habilitar el paso de vehículos durante el tiempo que se desarrolló la etapa de obras civiles y perforación de los pozos IRACA B-1X y B-2X. En dicha área se observa condiciones adecuadas de la cobertura forestal protectora de la corriente de agua. En cuanto a la presencia de dicha obra en el cauce de la quebrada Pitalito, es de señalar que, no se identifica afectaciones a su cauce y no se aprecia relación con las aguas de la quebrada, toda vez que en el momento de la visita no había presencia de caudal (ver **Fotografía 36** y **Fotografía 37**).
