Referencia: Expediente: SAN0228-00-2018

**AUTORIDAD NACIONAL DE LICENCIAS AMBIENTALES
- ANLA -
AUTO N° 06569
(23 de agosto de 2019)**

"POR EL CUAL SE FORMULAN CARGOS DENTRO DE UNA INVESTIGACIÓN AMBIENTAL"

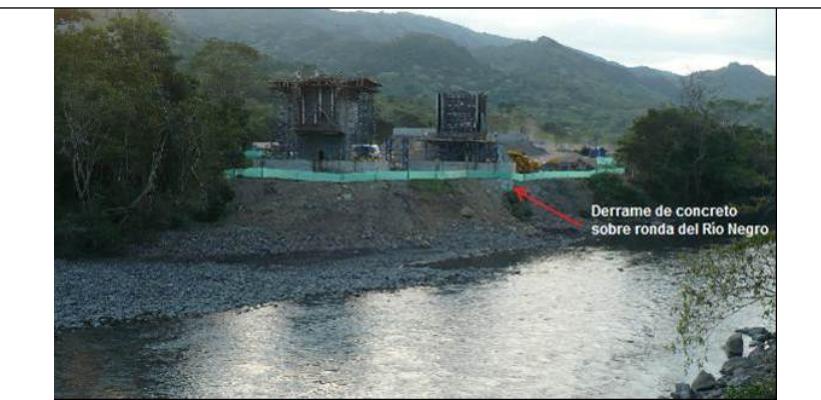
Las estructuras de protección de cauces y los vertimientos de concreto a fuentes de agua, NO se trataron ni se implementaron las medidas de manejo establecidas en la Licencia Ambiental como se evidencia en el siguiente registro fotográfico:

Fotografía 25. Construcción apoyos del puente río Negro bajo. Derrame de concreto aproximadamente en el K43+258. Coordenadas Magna Sirgas Bogotá: Este: 945508,80, Norte: 1074706,64.

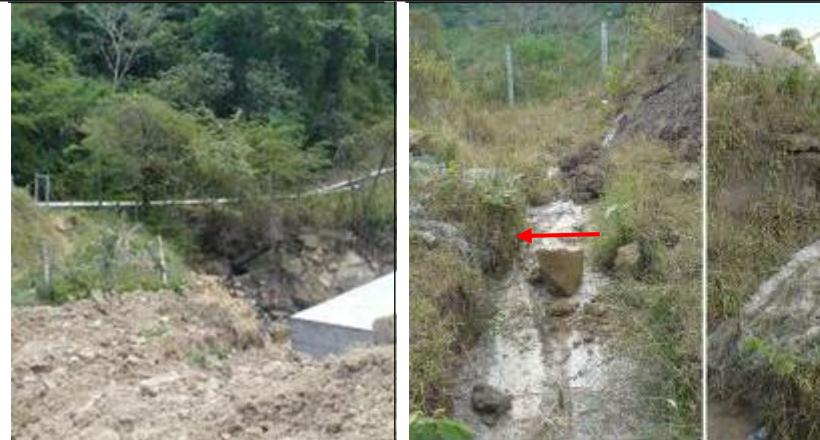
Fotografía 26. Box Culvert entre el K48+372 y el K48+813. Se evidencia el derrame de concreto sobre ronda y curso de quebrada.

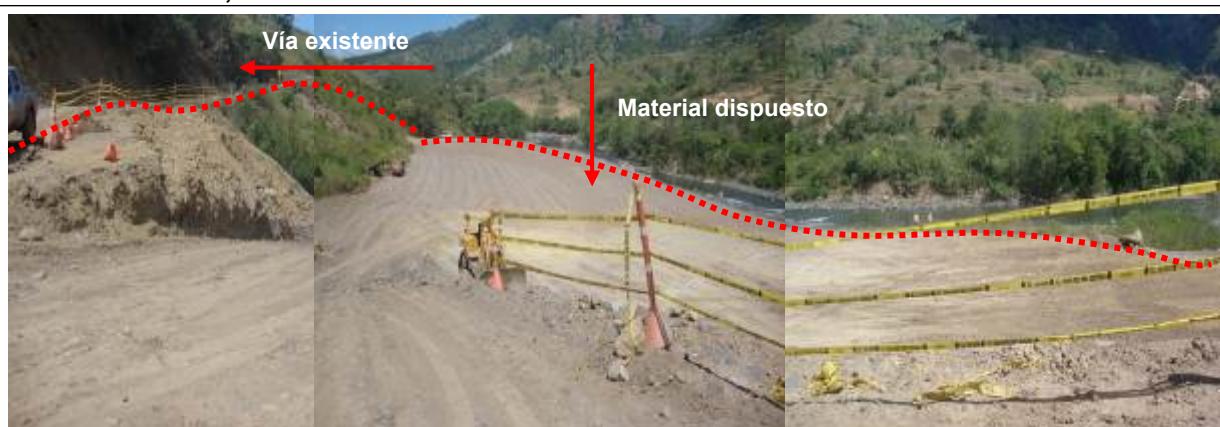
- **Sector denominado la Isla, (k32+200), costado izquierdo (S-N) de la vía que conduce de Guadero a Dindal en las coordenadas Magna Sirgas Bogotá Este: 945480.24. Norte: 1073633,96.**

Fotografía 28. Zona de disposición de material sobrante no autorizada sobre la ronda del río Negro, (junio/2012).

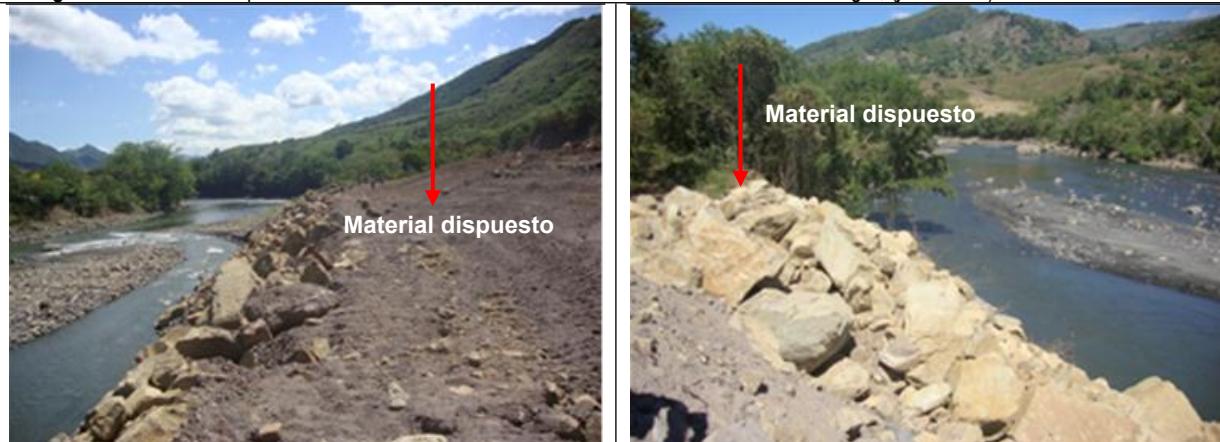
Fotografía 29. Material sobrante dispuesto sobre el cauce del río Negro, (junio/2012).

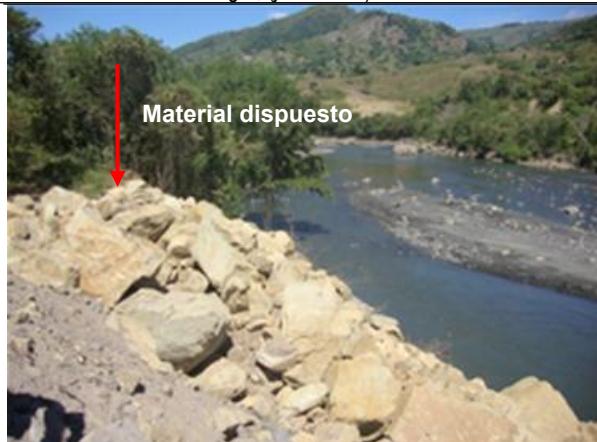
Fotografía 30. Material dispuesto en ronda del río Negro, (junio/2012).

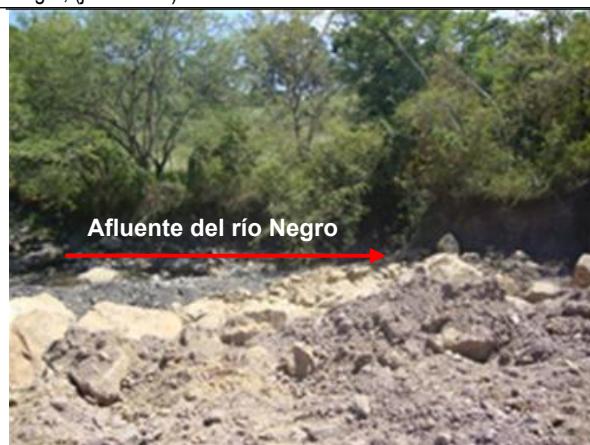
Fotografía 31. Afluente del río Negro, obstruidos por disposición inadecuada de material sobrante de excavación, (junio/2012).

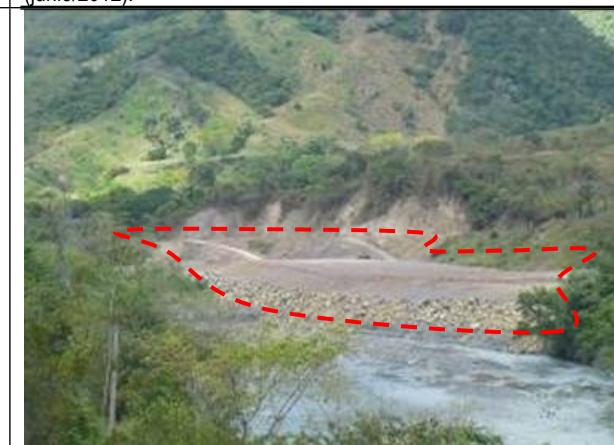
Fotografía 32. Sitio de disposición de material sobrante sobre la ronda del río Negro y ocupación de cauce, vista desde el corredor proyectado al otro lado del río, (junio/2012).

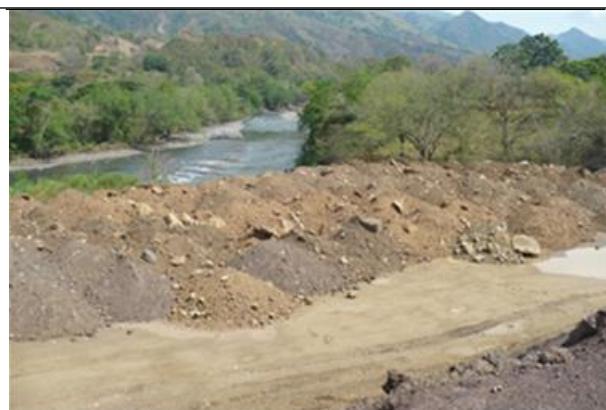
Fotografía 33. Se mantiene la disposición inadecuada de material sobrante, (agosto/2012).

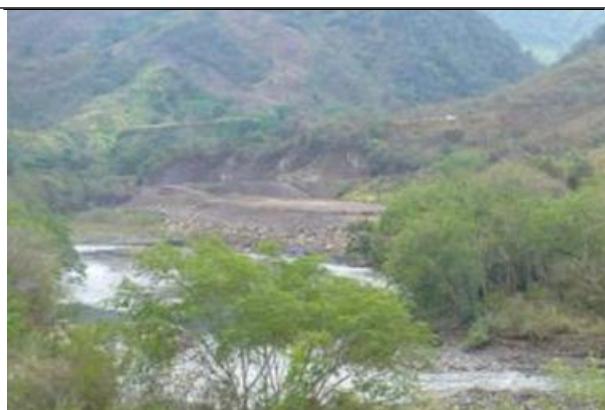
Fotografía 34. Se mantiene sitio de disposición de material sobrante sobre la ronda del río Negro y ocupación de cauce, vista desde el corredor proyectado al otro lado del río, (agosto/2012).

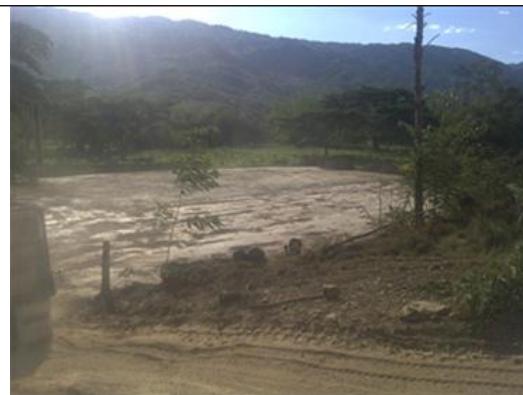
- **El segundo sitio evidenciado, se encuentra ubicado al costado izquierdo de la vía existente, (aproximadamente en el K34+500), localizado en las coordenadas planas Magna Sirgas origen Bogotá Este: 944241, Norte: 1066479.**

Fotografía 35. Sitio de disposición de material sobrante de excavación al costado izquierdo, aprox. K34+520, (junio/2012).

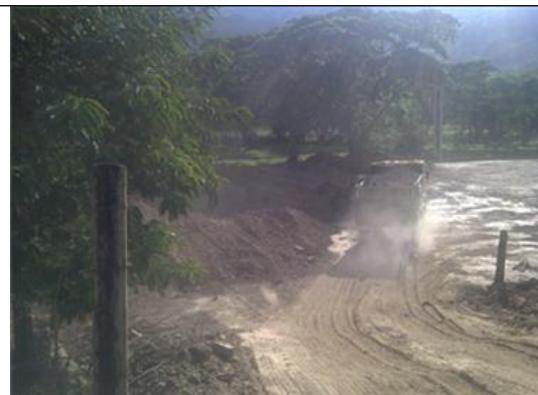
Fotografía 36. Transporte de material sobrante para disposición en el predio localizado en el K34+520, (junio/2012).

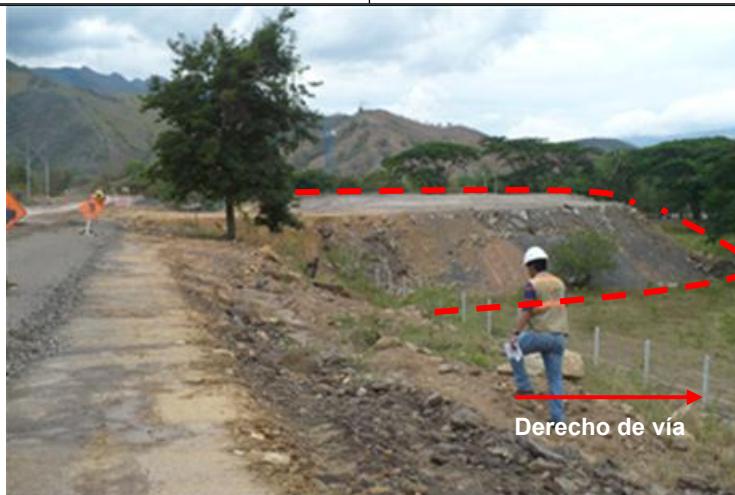
Fotografía 37. Conformación sitio de disposición de material sobrante en el K34+520, (agosto/2012).

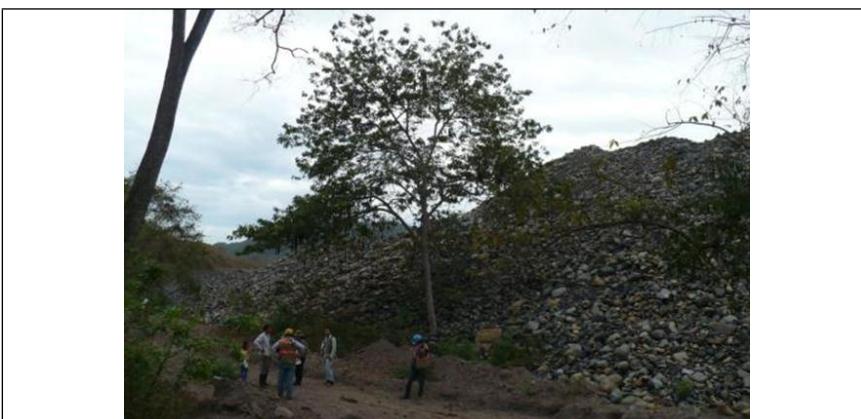
Fotografía 61. Árbol sepultado en su base con material acopiado en el Campamento Rio Negro en área aun no autorizada y solicitada en ampliación. Visita de evaluación de la modificación (agosto 16 de 2012).

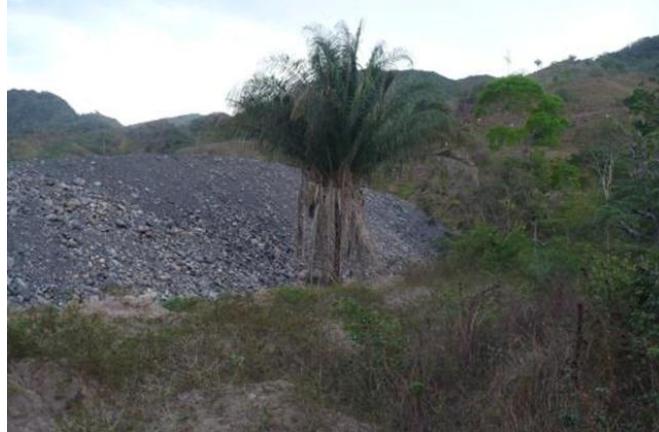
Fotografía 62. Palma no aislada, muy cercana a las áreas donde se deposita material para posterior trituración. Campamento Río Negro. Visita de evaluación de la modificación (agosto 16 de 2012).

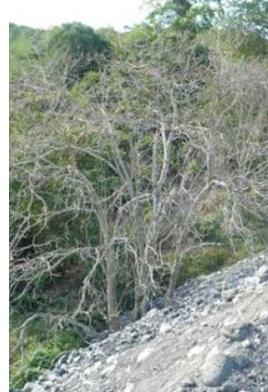
Fotografía 63. Árbol sepultado en su base con material de acopio para trituración en campamento Río Negro. Visita de seguimiento (junio de 2012).

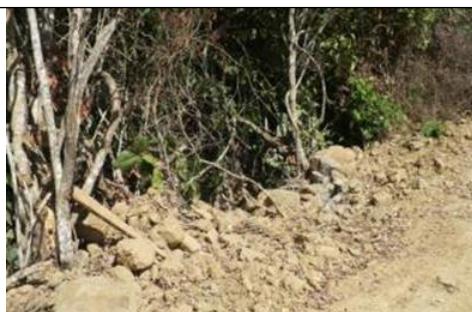
Fotografía 55. Disposición inadecuada de material sobrante de excavación sobre la vegetación del AID del corredor vial. Entrada al frente de obra hacia el Puente Quebrada de Peladeros K28+850, en ronda de la quebrada, (junio de 2012).

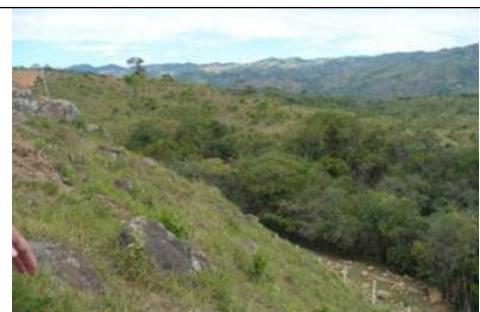
Fotografía 56. Disposición inadecuada de material sobrante de excavación sobre la vegetación del AID del corredor vial. Frente de obra localizado después del Puente Quebrada La Bajona K29+280, en la ronda de esta quebrada. Situación de riesgo para los habitantes, animales, vegetación natural, y en general al ecosistema de bosque seco tropical, (junio de 2012).

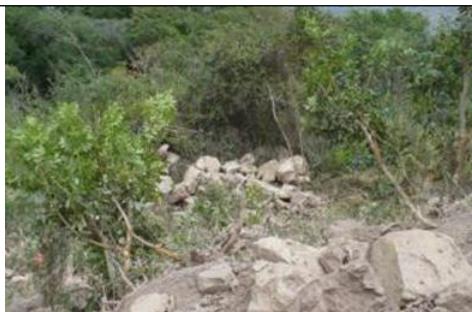
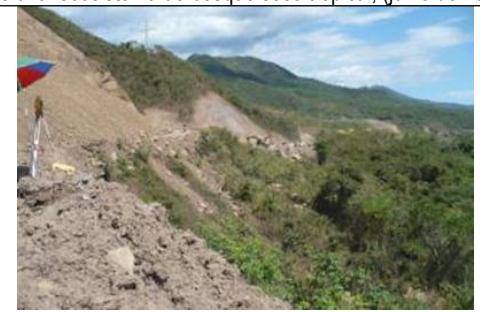
Fotografía 57. Disposición inadecuada de rocas y material de obras sobre la vegetación del AID del corredor vial. No se presentan pantallas ni aislamientos. K39+200, (junio de 2012).

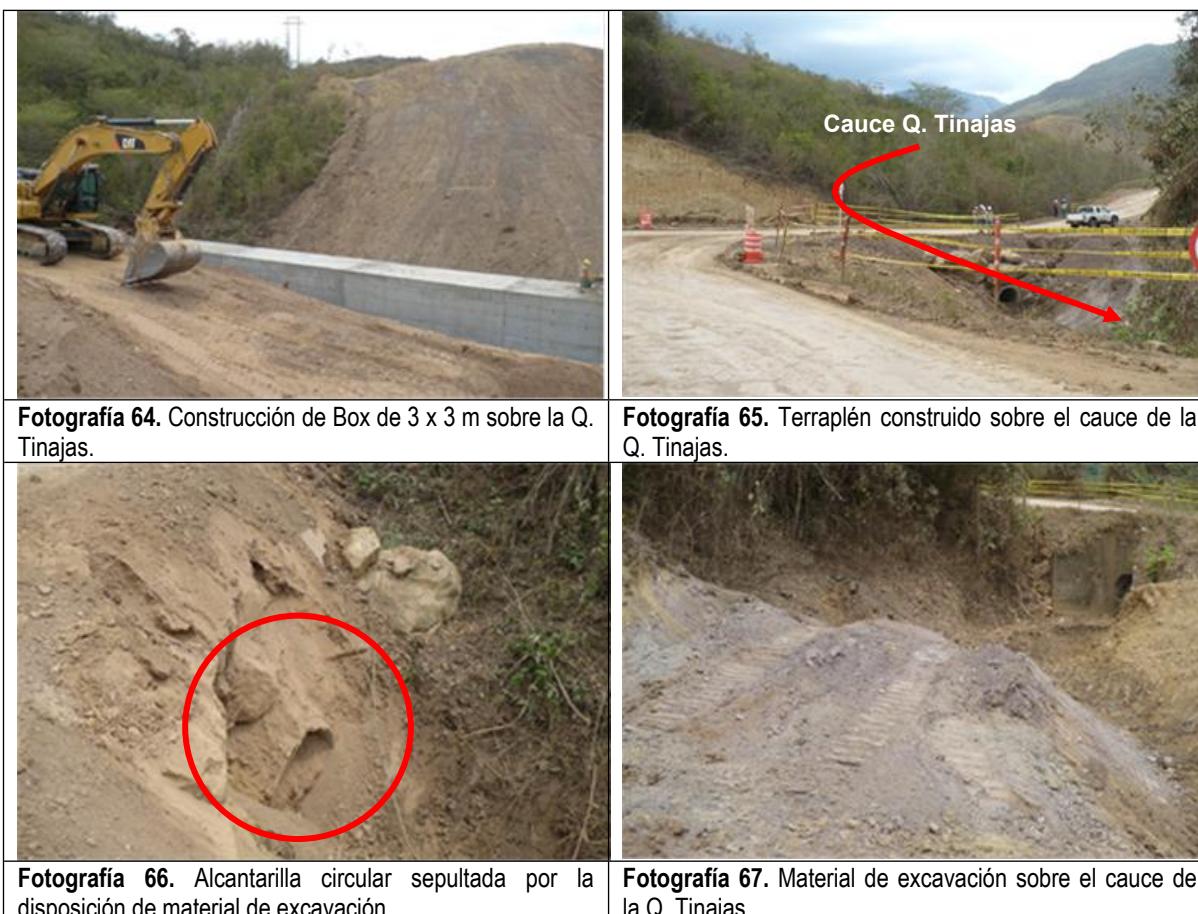
Sumado a lo anterior, se trajo a colación el registro fotográfico en el cual se evidencia la construcción del Box culvert de 3 x 3 m sobre la Quebrada Tinajas.:

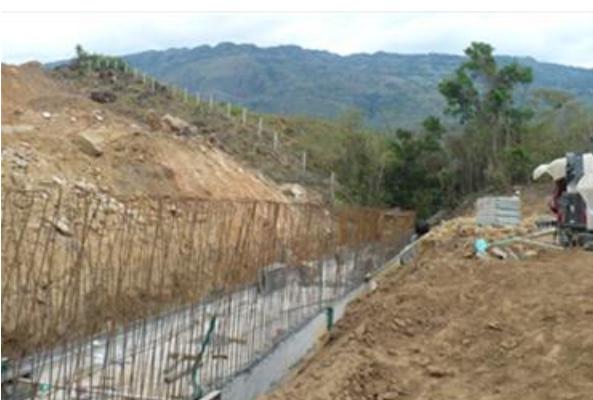
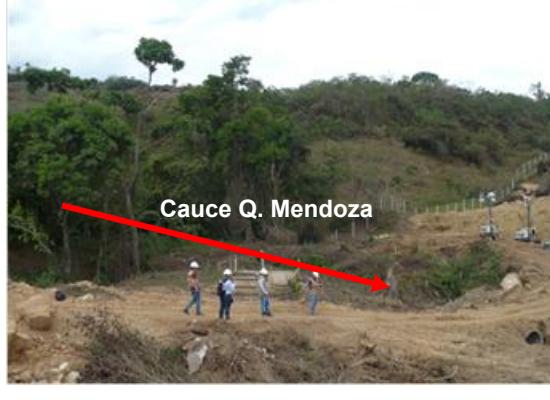
En cuanto a la Quebrada Mendoza, se evidencia la construcción de un terraplén sobre el lecho de la quebrada y se construyó una alcantarilla de 1.10 m para el manejo temporal de la fuente hídrica (Coordenadas Magna Sirgas Bogotá: Este: 943430, Norte: 1063636), sin que fuera autorizada la construcción de dicha obra mediante la modificación de la Licencia Ambiental, de igual manera sin que se implementaran las medidas para el aislamiento y/o protección de la quebrada. En relación a ello se trae a colación un registro fotográfico en el cual se evidencia que con las obras efectuadas no se respetó la ronda de protección y se realizó aporte de sedimentos y de material vegetal dispuesto sobre su cauce.

<p style="text-align: center;">Cauce Q. Mendoza</p>
Fotografía 68. Construcción de Box de 3 x 3 m.	Fotografía 69. Terraplén construido sobre el lecho de la Q. Mendoza.

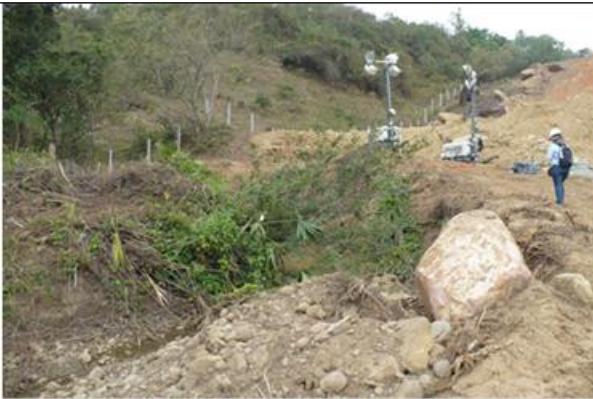
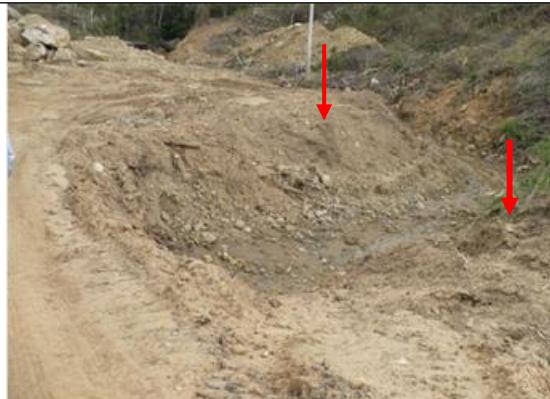
<p style="text-align: center;">↓ ↓</p>
Fotografía 70. Aporte de sedimentos y material vegetal sobre el cauce, aguas arriba del terraplén.	Fotografía 71. Aporte de sedimentos sobre el cauce. Las flechas indican el cauce de la Q. Mendoza, aguas abajo del terraplén.

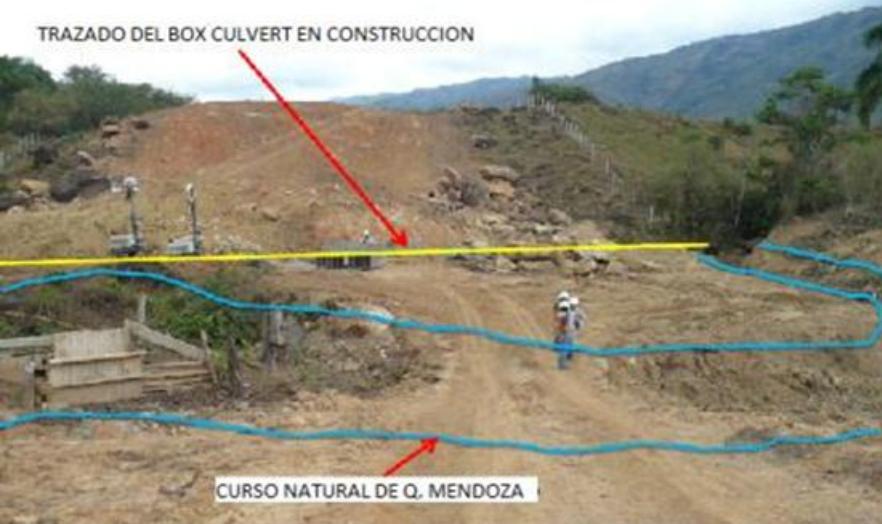
<p style="text-align: center;">TRAZADO DEL BOX CULVERT EN CONSTRUCCIÓN CURSO NATURAL DE Q. MENDOZA</p>	
Fotografía 72. Quebrada Mendoza. Box culvert solicitado en modificación, ya en proceso de construcción. Afectación del cauce y desvío permanente del cauce por efecto de la obra vial.

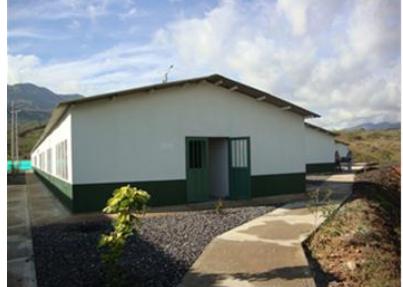
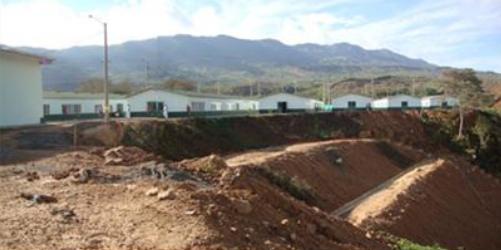
Fotografías: 89a. Campamento Casablanca. 89b. Instalaciones ya construidas, sin previa solicitud y aprobación por parte de esta Autoridad.

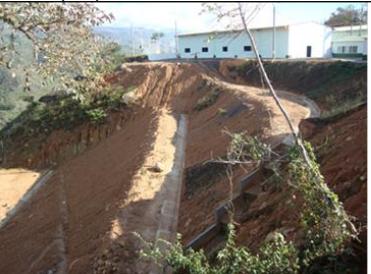
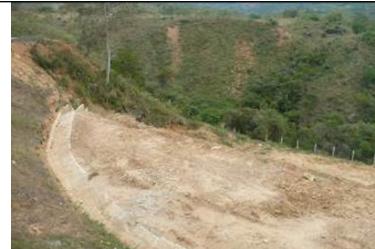
Fotografía 90. Conformación de taludes y construcción de obras para el manejo de aguas superficiales. Coordenadas Magnas Sirgas Bogotá: Este: 943002,57 Norte1064126,50.	Fotografía 91. Explanación para construcción del Campamento Casablanca. No se solicita aprovechamiento forestal previo a su construcción ni valoración del tipo de cobertura vegetal, especies presentes, etc. Instalaciones ya construidas sin previa solicitud y aprobación por parte de esta Autoridad.

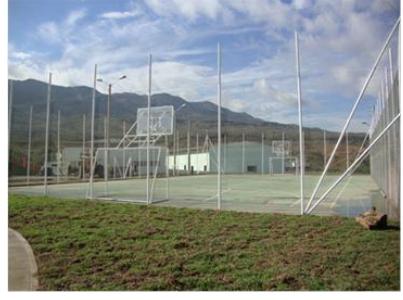
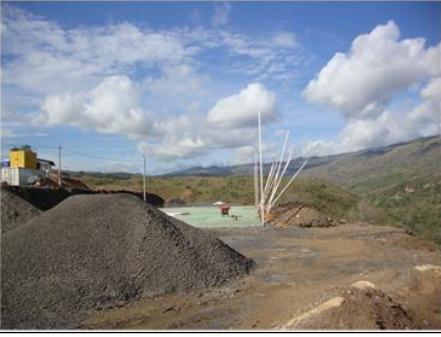
Fotografía 92. Áreas recreativas construidas.	Fotografía 93. Construcción instalaciones polideportivo.

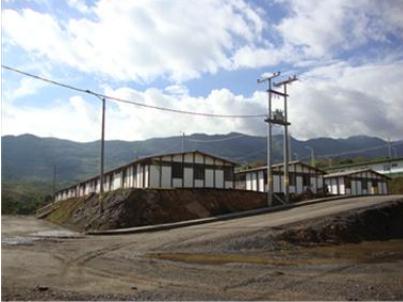
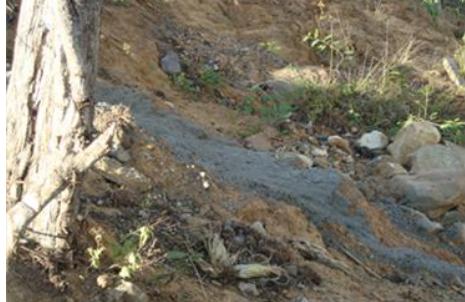
Fotografía 94. Instalaciones habitacionales y redes eléctricas.	Fotografía 95. Vertido de concreto sobre el suelo

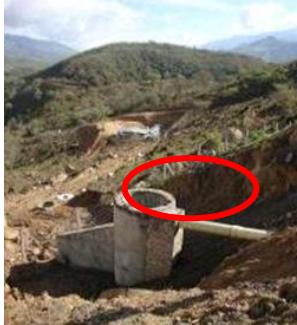
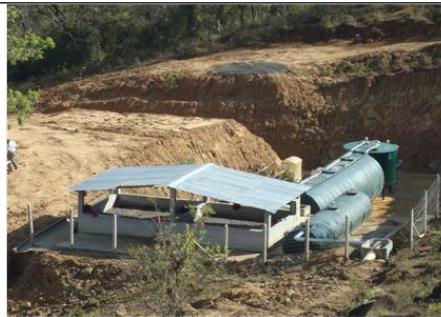
Fotografía 96. Colector de aguas residuales (parte superior) y PTARD en construcción (parte inferior)	Fotografía 97. PTARD en construcción

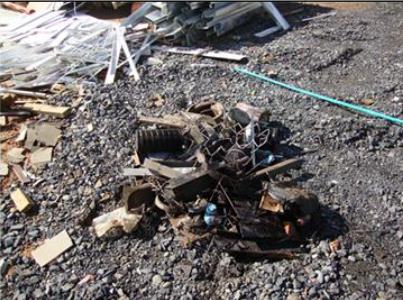
- Se observa material de corte por fuera del área de intervención sobre el costado sur que limita con la quebrada Mendoza, lo anterior evidencia un posible riesgo de aporte de este material a la citada fuente hidrática (Ver Fotografía 101)."

Fotografía 98. Residuos contaminados con aceites dispuestos sobre el suelo.	Fotografía 99. Aporte de material fuera del área de intervención, con posible deslizamiento hacia la quebrada Mendoza

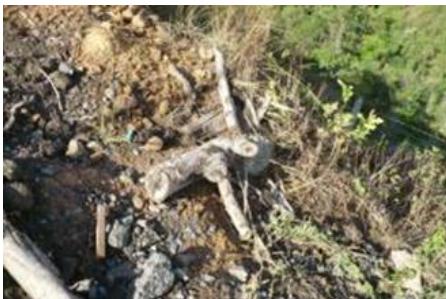
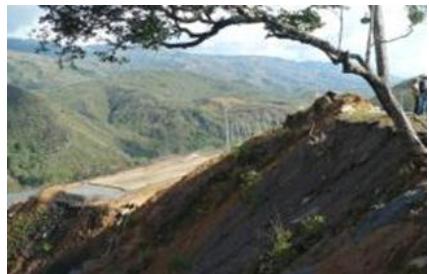
En relación a la construcción del campamento Casablanca, el Concepto Técnico No. 1637 del 01 de octubre de 2012, indicó que generó el riesgo de afectación directa de las coberturas vegetales y suelo presente en este predio por parte del Consorcio Vial Helios.

Fotografía 100. Restos de árbol talado dentro del área de campamento	Fotografía 101. Árbol persistente en la parte trasera del campamento, afectado en su base y corteza externa.

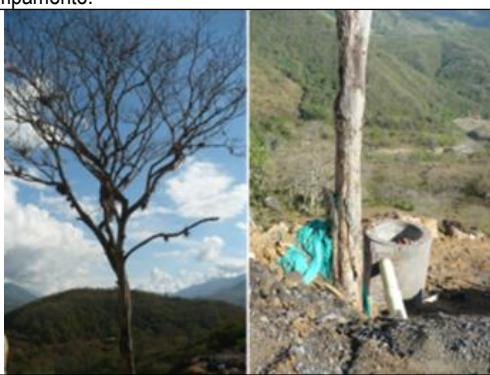
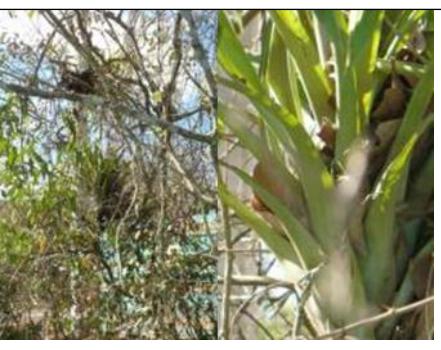
Fotografía 104. Árbol caducifolio, afectado en su base, lo cual probablemente afectará su viabilidad. Presenta epífitas.	Fotografía 105. Presencia de epífitas, en árboles al interior del campamento, costado norte.

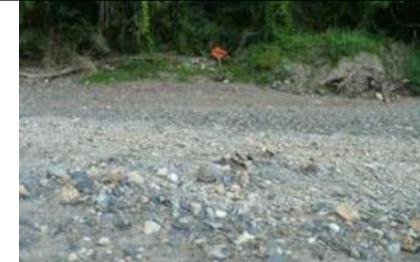
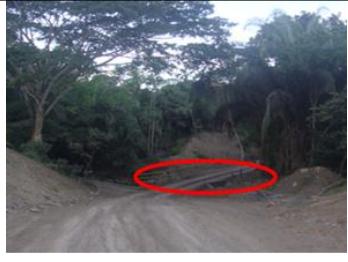
Fotografía 126. Señal de extracción de material a borde del río Cambrás.	Fotografía 127. Localización de la alcantarilla recientemente construida, sobre vía que comunica el campamento Santa Ana con la finca del mismo nombre.

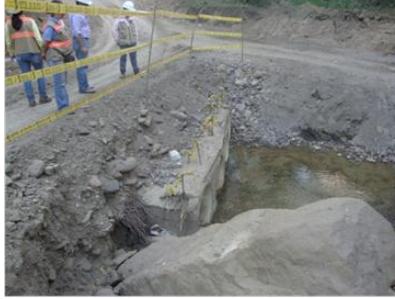
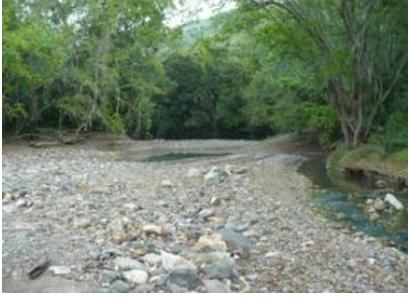
Fotografía 128. Estado actual de la alcantarilla recientemente construida, sobre vía que comunica el campamento Santa Ana con la finca del mismo nombre (junio/2012).	Fotografía 129. Lecho del río Cambrás, con bajo caudal al momento de la visita en época de pocas lluvias. Detallando el material aluvial acumulado.

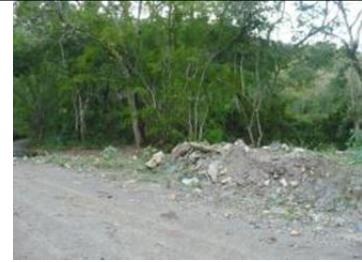
- Acopio de aproximadamente 800.000 m³ de material de arrastre (coordenadas Magna Sirgas E 940466, N 1086867) (ver Fotografía 124).
- Adecuación de acceso hacia el río Cambrás (ver Fotografía 125).
- Instalación de una señal de presencia de maquinaria (ver Fotografía 126).
- Ocupación de cauce de afluente al río Cambrás con la construcción de alcantarilla para el paso de vehículos. Se observa señalización del Consorcio Vial Helios (ver Fotografía 127).
- No se evidencia la explotación de material aluvial por parte del Consorcio Vial Helios (ver Fotografía 128 y 129).
