**Referencia:** Expediente: SAN0886-00-2019

**Asunto:** Comunicación Resolución No. 2351 del 22 de diciembre de 2021

**“POR LA CUAL SE IMPONE SANCIÓN AMBIENTAL Y SE ADOPTAN OTRAS DETERMINACIONES”**

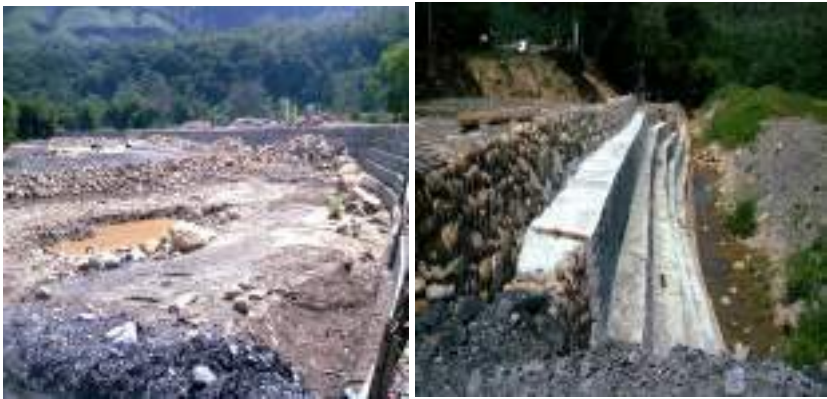
**Fotos 6 y 7. Gaviones contruidos para cerrar el meandro del río Sumapaz**

*“(…) Se observó la construcción de los gaviones cerrando el meandro del río Sumapaz (Fotos 6 y 7). Tras los gaviones se observó la adecuación del terraplén en un ancho suficiente para la conformación de la calzada contemplada para la construcción de la glorieta. En el extremo hacia Melgar del meandro, se interrumpe la construcción de los gaviones, para dar paso a la construcción de una obra de arte que permita la evacuación de las aguas de la quebrada La Golondrina, que se encontraban represadas por las obras en desarrollo. (Fotos 10 y 11)*

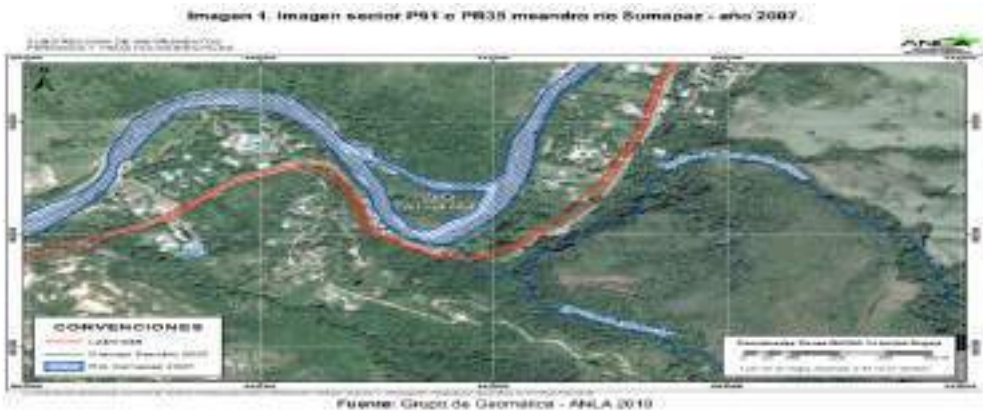
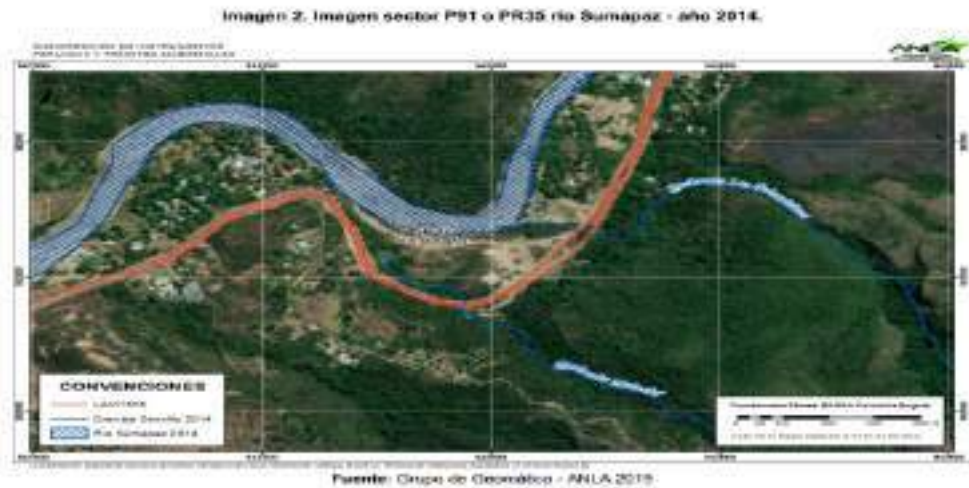
“Para tener mayor claridad respecto al cierre del meandro en el sector K91 o PR35, se presenta a continuación de manera gráfica cómo para el año 2007 eran las condiciones de dicho meandro, antes de la intervención por parte del Concesionario con ocasión de la implementación de las obras del proyecto y posteriormente se presenta una imagen del año 2014, en donde se evidencia el cierre del meandro y el cambio en el curso del agua de la corriente hídrica río Sumapaz.

Frente a lo anterior se concluye que el cierre del meandro efectivamente se generó, tal y como ya se expuso, como consecuencia de la construcción de las estructuras gavionadas que ocuparon el cauce del río Sumapaza”.

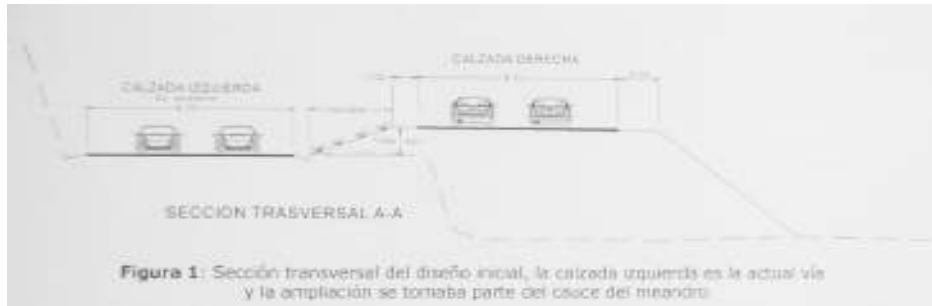
Estos diseños tenían establecida la ampliación del corredor en este punto del trayecto, ampliando hacia el costado derecho de la vía (sentido Bogotá – Girardot) tomando para sí una franja del cauce del meandro del Río Sumapaz, que paulatinamente ha ganado terreno con el correr de los años en este sector de la vía. Este diseño se sustenta, en acometer inmediatamente con la conformación de la estructura, las obras adicionales para la protección de la banca zanjando de una vez el problema suscitado durante mucho tiempo, cada invierno.

Como se aprecia en la gráfica, la calzada nueva tomaba parte del cauce en donde se establecería la estructura de la misma, demandando el encauzamiento del flujo en ese punto y la construcción de obras de contención para la protección de la nueva banca.”

Visto así, se establece por parte de este Ministerio que las obras adelantadas por la CABG dentro del cauce del río Sumapaz no eran necesarias, pues los diseños originales ya contemplaban obras de protección de la calzada ante crecientes del río, las cuales no afectaban el cauce, como realmente lo hicieron con las obras ejecutadas que implicaron el cierre del meandro, la remoción de la Isla de los Venados y la reducción de la sección hidráulica del río.

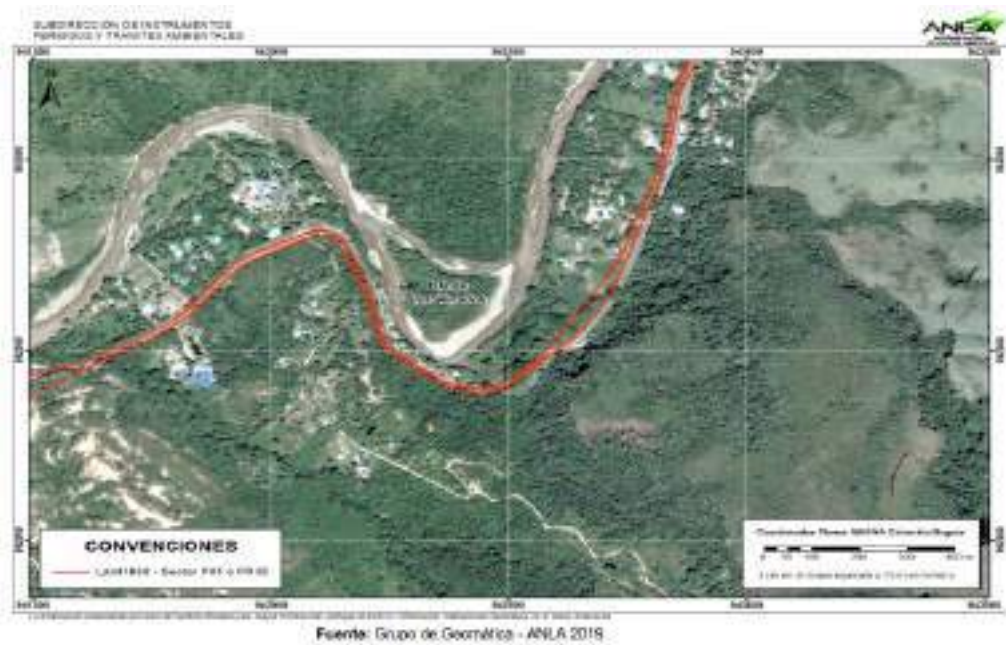
*“Para tener claridad respecto de la denominada Isla de Los Venados antes y después de la intervención del proyecto en la misma, a continuación, se muestra una primera imagen del sector K91 o PR35 en donde se evidencia cuáles eran las condiciones para el año 2007 antes de la intervención del proyecto en comento y posteriormente una imagen de las condiciones del mismo punto para el año 2011, después de la intervención del proyecto y se observa claramente que la Isla desapareció.*

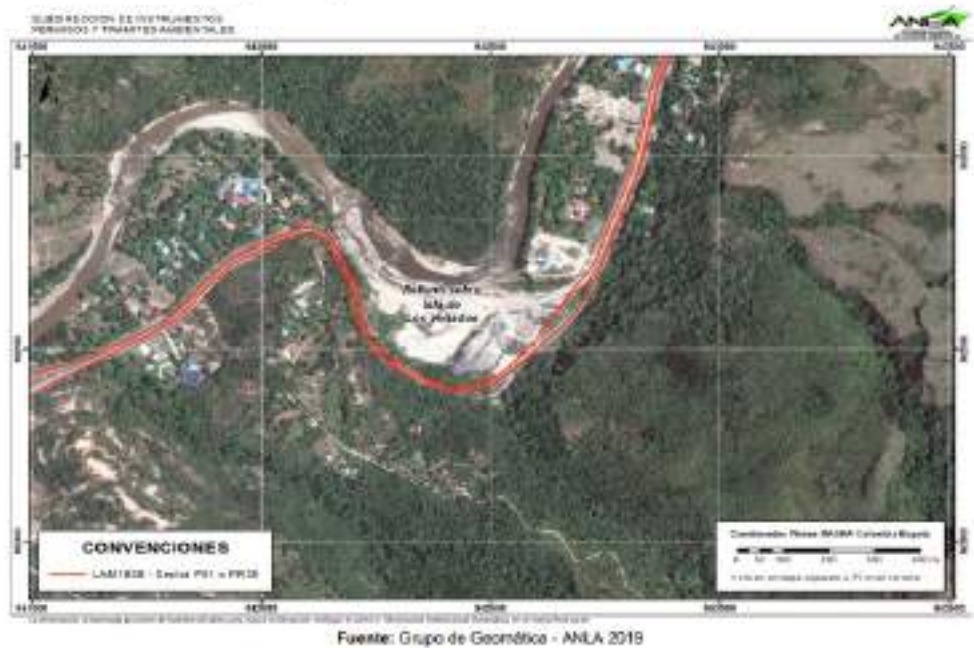
Imagen 4. Imagen sector P91 o PR35 Isla de los Venados año 2011.

*Por todo lo anterior e independientemente de la existencia de explotación de material de arrastre en el sector, es claro que el área de la Isla de los Venados fue ocupada con las obras adelantadas por el Concesionario.*

*Así, parte del material de relleno fue dispuesto sobre la Isla Los Venados, el cual provenía de las obras realizadas en el marco del proyecto, como lo es el material proveniente del túnel del Boquerón, lo que finalmente ocasionó la remoción total de la isla como se puede observar en la imagen 4 del presente concepto técnico. (...)*

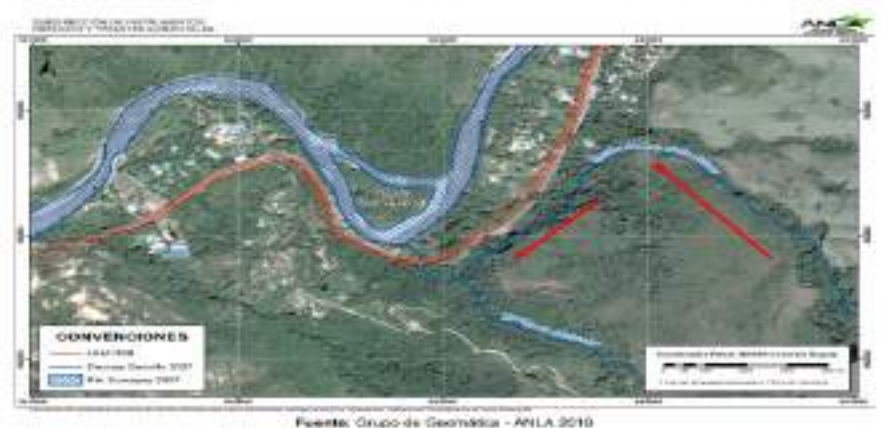
Imagen 6. Sector del K91 flujo quebrada las Golondrinas antes de las obras de doble calzada. Año 2007

“Así las cosas, con el fin de evidenciar cuál fue la quebrada que se desvió y cuál quebrada se represó, a continuación, se presenta de manera gráfica en la primera imagen la quebrada Golondrinas (denominada en el cargo cuarto del Auto 1355 de 2010 como “Malachí”), la cual fluía de manera paralela a la vía hasta confluir con la quebrada Malachi y entregar de manera conjunta sus aguas al meandro del río Sumapaz.

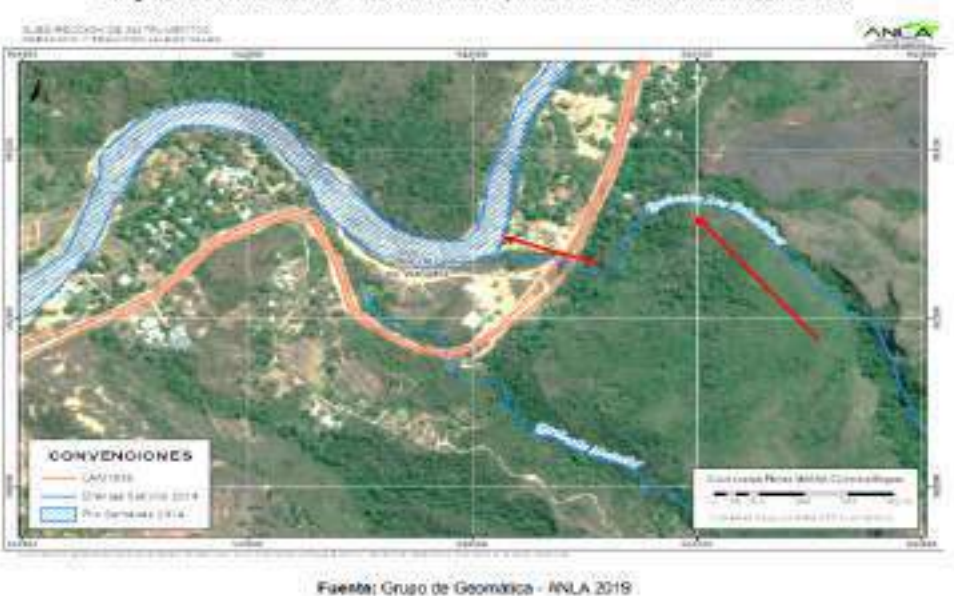
Imagen 7. Sector del K91 desviación de la quebrada Las Golondrinas. Año 2014

En la siguiente imagen se observa que para el año 2014, de manera posterior a la desaparición de la Isla de los Venados y del meandro del río Sumapaz por las obras ejecutadas con ocasión del proyecto, la quebrada Golondrinas (denominada en el cargo cuarto del Auto 1355 de 2010 como “Malachí”), fue desviada en su curso, de manera que ahora cruza la vía y sigue perpendicular a esta hasta entregar sus aguas al río Sumapaz.

De acuerdo con lo anterior se evidencia el desvío del cauce de la quebrada Golondrinas (denominada en el cargo cuarto del Auto 1355 de 2010 como Malachí).

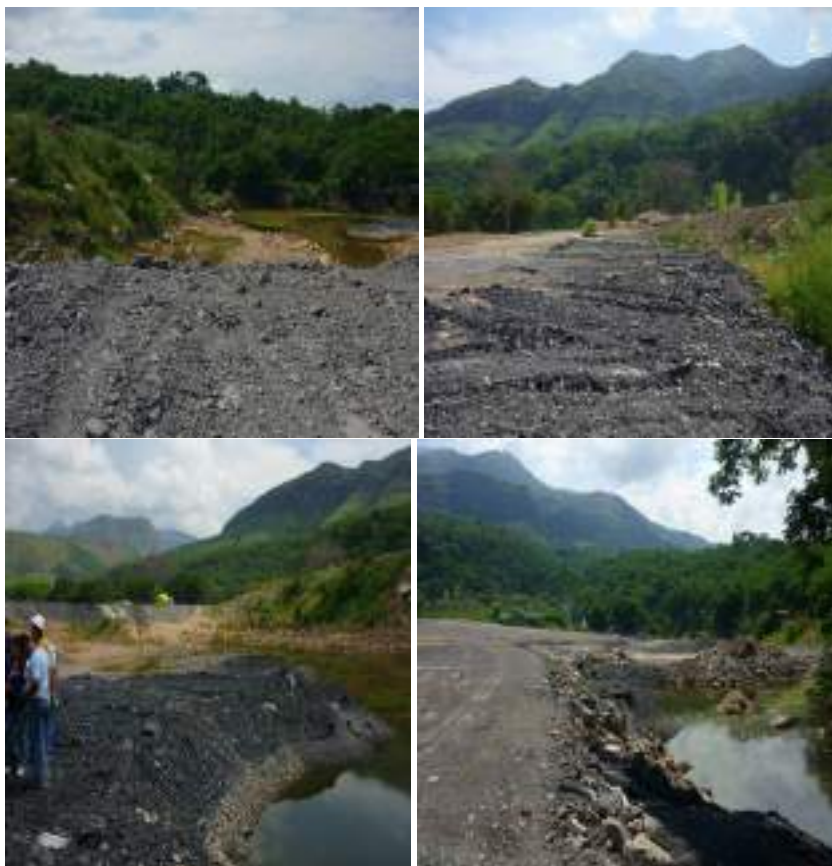
*“Adicionalmente, se observó que la CABG está disponiendo material y rellenando el área (a manera de botadero) que quedó aislada del meandro del río con la construcción del jarillón: (Fotos 14 a 17)*

**Fotos 14 a 17.** Disposición y extendido de material dentro del área aislada por el jarillón y fuera del corredor ya disponible y necesario para la conformación de la calzada proyectada dentro de los diseños de la glorieta.

*Se encontró igualmente que el área del meandro del río Sumapaz que fue aislada con la construcción del jarillón, se está rellenando con materiales sobrantes del proyecto, lo cual se constituye en el uso de un botadero no autorizado por este Ministerio para el proyecto.*

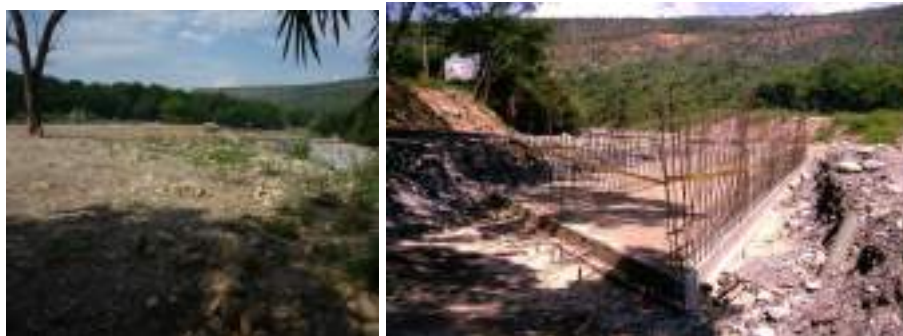
**Fotos 8 y 9.** Corona de tránsito de maquinaria conformada tras los gaviones y obra de arte en construcción a un extremo del gavión para dar paso a las aguas de la quebrada Golondrina. Se observa que el ancho de la obra es suficiente para permitir el desarrollo de la calzada proyectada para la glorieta, siendo de las mismas dimensiones que la corona para el tránsito de la maquinaria con la cual construyen los gaviones.

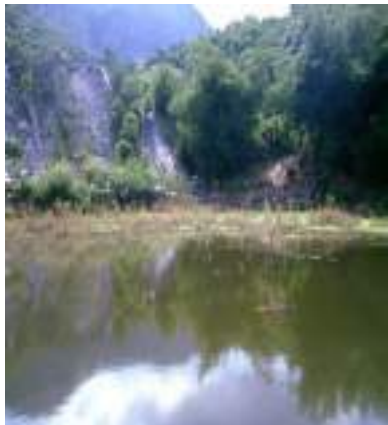
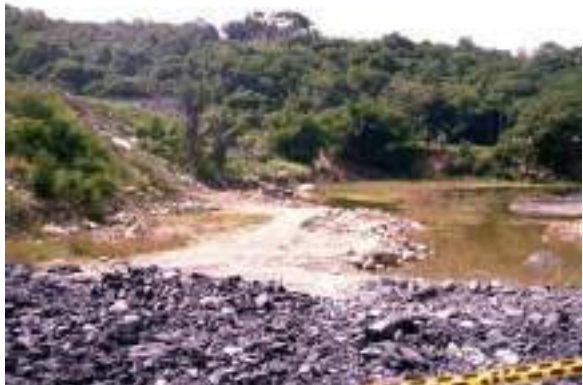
**Fotos 10 y 11.** Aguas represadas de la quebrada La Golondrina, por el cierre del meandro del río Sumapaz y la ausencia de estructuras que permitan que durante el desarrollo de las obras el agua drene permanentemente.

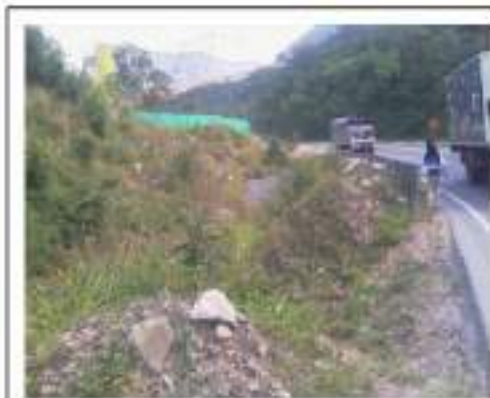
*“También, por observación directa, se encontró que de la planta de triturado existente sobre el terreno conformado cuando la primera desviación de la quebrada Malachí, (luego de ser separada de la Golondrinas, tuvo un nuevo encausamiento artificial, quedando actualmente su desembocadura aguas arriba de la isla de los Venados), material de lodo es arrastrado por las lluvias taponando la quebrada Golondrinas, en el trayecto correspondiente entre el box que permite su paso bajo la vía y su bocana.*

**Foto 74.** Box para el paso de la quebrada, vista lateral.

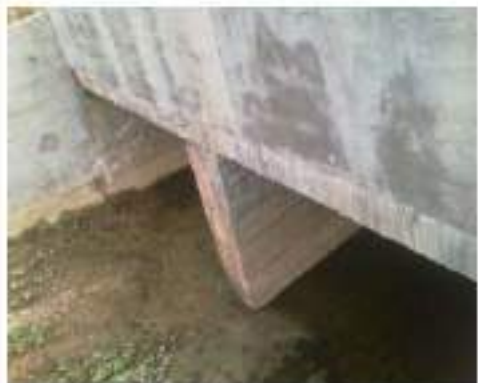
**Foto 75.** Box para paso de la quebrada

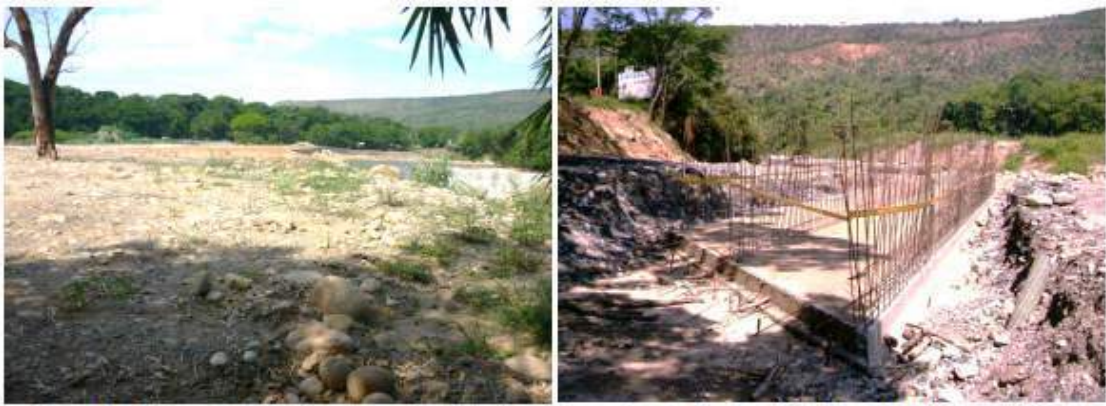
Esto también se evidencia en la obra de drenaje (box culvert o alcantarilla cajón) que está en proceso de construcción en el alineamiento del jarillón construido, para dar paso a las aguas represadas de la quebrada Golondrina, y que se aprecia en la foto 9.

**Fotos 8 y 9.** Corona de tránsito de maquinaria conformada tras los gaviones y obra de arte en construcción a un extremo del gavión para dar paso a las aguas de la quebrada Golondrina. Se observa que el ancho de la obra es suficiente para permitir el desarrollo de la calzada proyectada para la glorieta, siendo de las mismas dimensiones que la corona para el tránsito de la maquinaria con la cual construyen los gaviones. (Negrilla fuera del texto original).

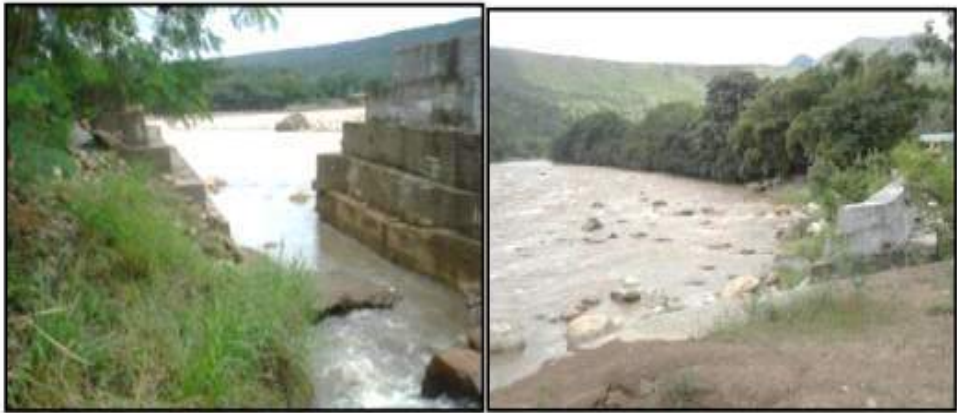
*“(…) Condición Actual: Existe un re-direccionamiento de la entrega de la quebrada Golondrinas con un canal en tierra que en su tramo final de entrega al río Sumapaz se canaliza por medio de estructuras de gaviones revestidos en ambas orillas. En la Foto 3.19 se detalla esta condición; se tiene una canalización interna de las aguas que entrega el box-culvert localizado en la vía actual a la altura del K91+340 (quebrada Golondrinas).” (Negrilla fuera del texto original)*

**Foto 3.19.** Característica de la canalización de la quebrada Golondrinas  
Fuente: EIA del proyecto

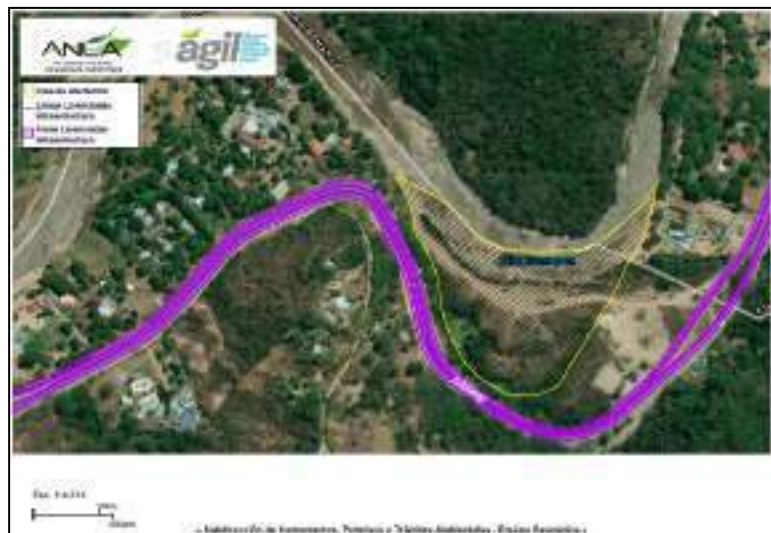
Con el objeto de determinar el área donde se materializaron los impactos derivados de las actividades de ocupación del cauce del río Sumapaz (a través de las cuales se generaron efectos de significancia que propendieron la alteración de las condiciones hidráulicas y morfológicas del cauce, así como en la dinámica natural del flujo del cuerpo de agua) se realizó la revisión preliminar de las imágenes satelitales disponibles en la herramienta AGIL-SAT de la Autoridad Nacional de Licencias Ambientales-ANLA, para los años 2007 y 2011, identificando que el área afectada por la construcción de las obras que no se encontraban autorizadas en la licencia ambiental correspondía a 6.5 hectáreas como se muestra en la siguiente figura:

**Figura 1** Área afectada por la modificación del meandro del río Sumapaz – K91 o PR35.

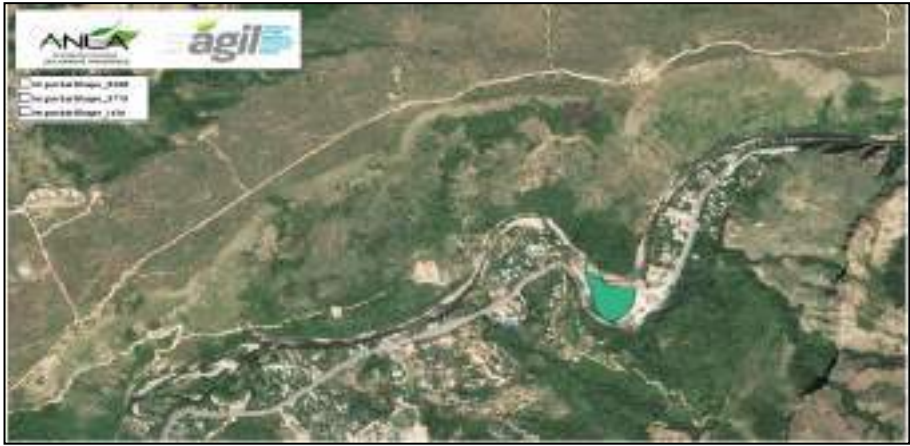
*Por otro lado, se realizó una revisión preliminar de las imágenes satelitales disponibles en la herramienta AGIL-SAT (módulo PLANET) de la Autoridad Nacional de Licencias Ambientales-ANLA, para los años 2007 y 2011, identificando que la isla de los venados tenía una extensión aproximada de 4,95 hectáreas antes de la intervención de las obras de ocupación de cauce en el K91 o PR35, como se muestra en la siguiente figura, es importante tener presente que esta área puede variar según la época del año, es decir en altas precipitaciones el perímetro se reducía por el aumento del caudal del río Sumapaz, mientras que en época seca, por la disminución del caudal de la fuente hídrica su extensión podría ser mayor.*

**Figura 2** Extensión de la isla de los Venados - K91 o PR35.

La eliminación y degradación de los suelos de la isla de los Venados, alterando las funciones ecosistemas y ambientales del mismo se manifestó en un área entre 1 y 5 hectáreas, ya que el islote fue removido en su totalidad por las obras de ocupación de cauce en el sector K91 o PR35, consistentes en la construcción del jarillón, la adecuación del cauce del río Sumapaz, y la disposición de material sobrante proveniente de la ampliación de la vía sobre el islote, dicha geoforma presentaba una área aproximada de 4,95 hectáreas antes de la intervención efectuada por la Sociedad, esto teniendo en cuenta la revisión de imágenes disponibles en la herramienta AGIL-SAT (módulo PLANET) de la Autoridad Nacional de Licencias Ambientales-ANLA, para los años 2007 y 2011.

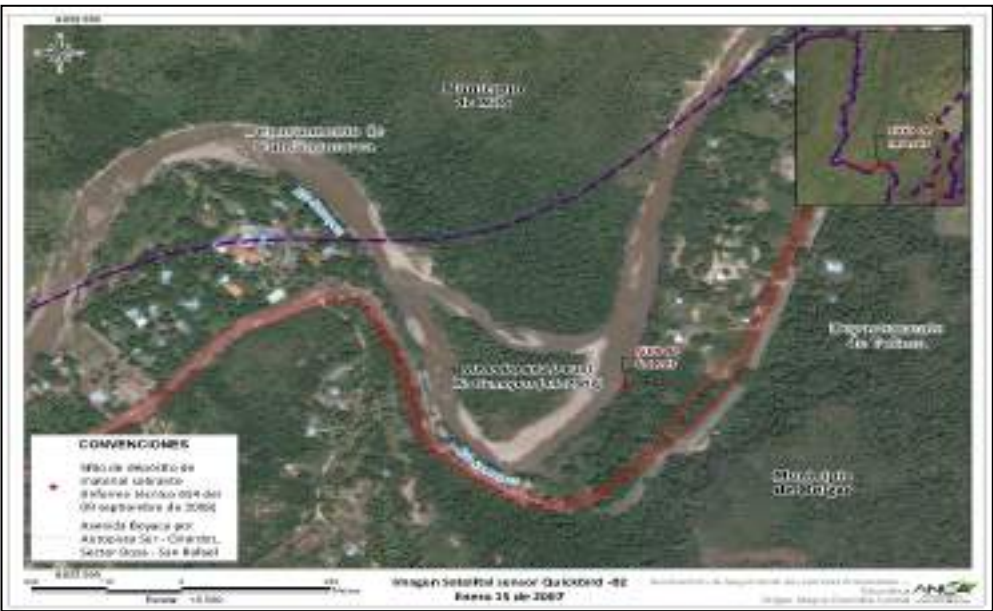
En la zona se observa **depositación de material (sobrante de la ampliación de la vía) sobre el cauce del río Sumapáz con la intención de cerrar el brazo del río** acumulación de material como especie de nivelación topográfica en el área pero dicho material no se encuentra compactado y se distingue material de tipo arbóreo el cual fue talado (...)”.

**Figura 4.** Punto de coordenadas Informe Técnico OPAM 654 de la Corporación Regional de Cundinamarca –CAR (Oficina Provincial del Alto Magdalena). Acumulación de material sin compactación antes del cierre del meandro.

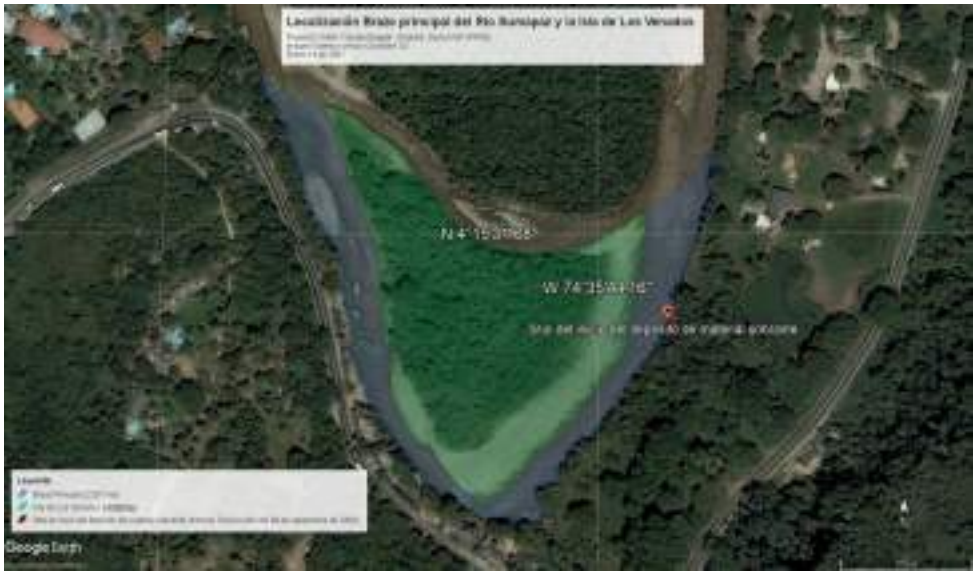
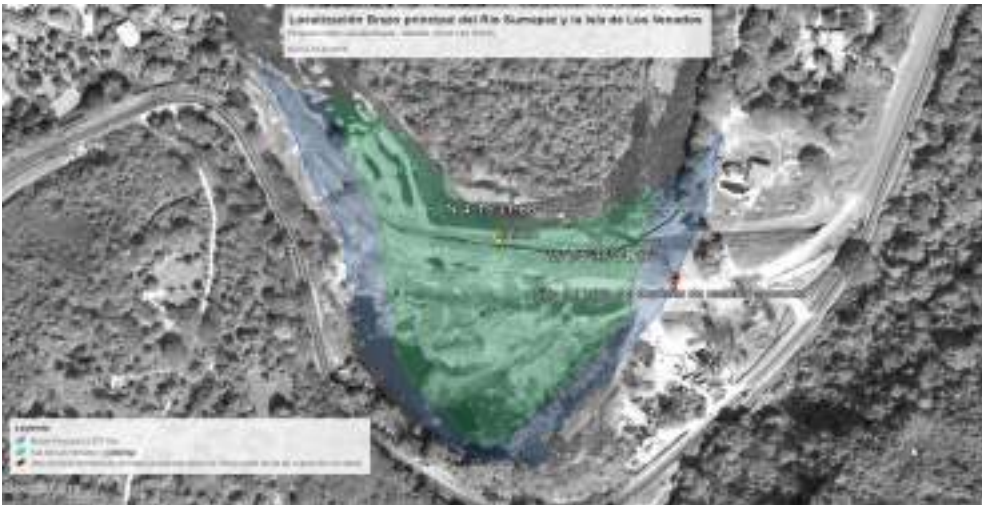
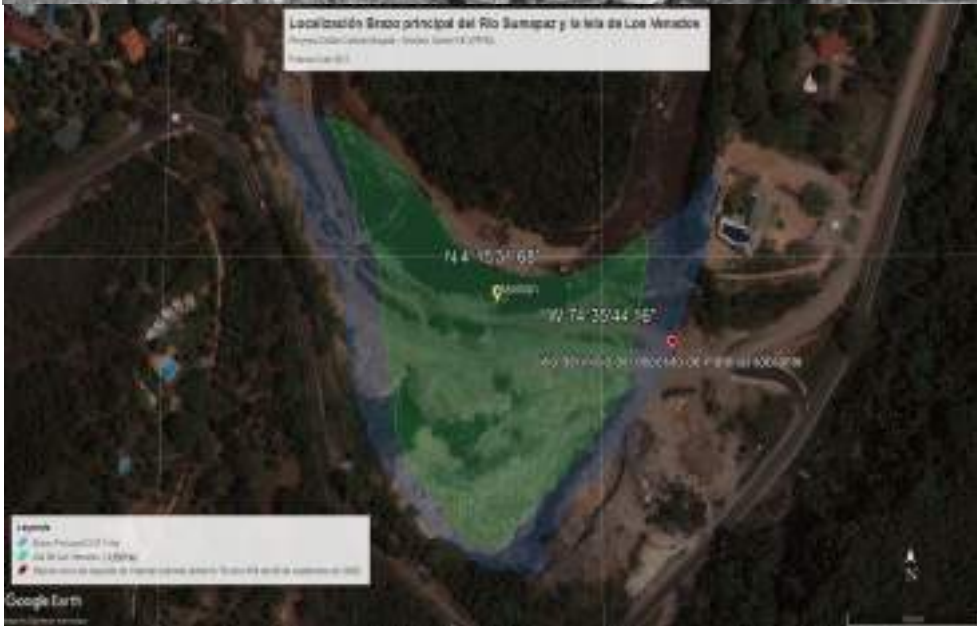
un análisis multitemporal y comparativo de imágenes de satélite para los años 2007, 2010, 2011 y 2018.

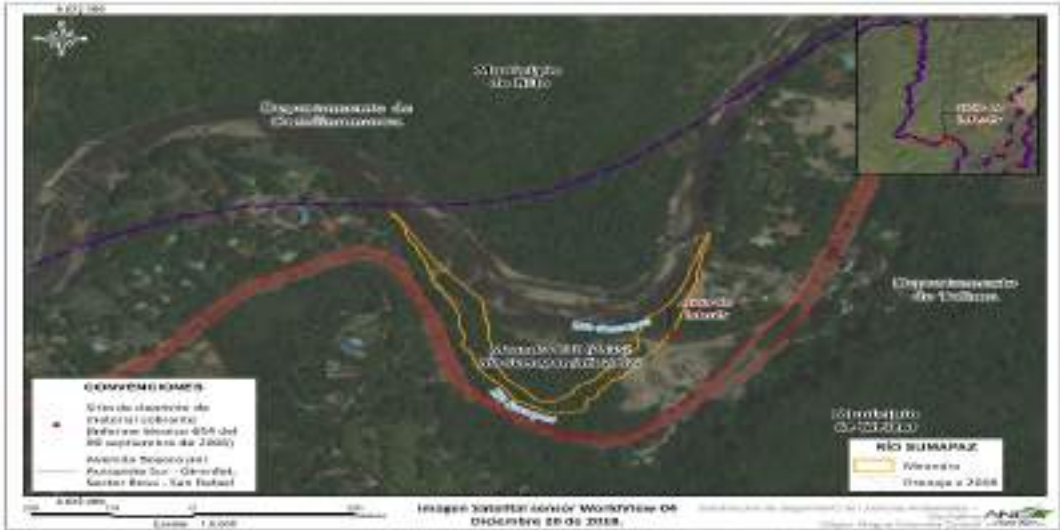
Figura 5 Área afectada al bien de protección hídrico por la modificación del meandro y acumulación de material sin compactación

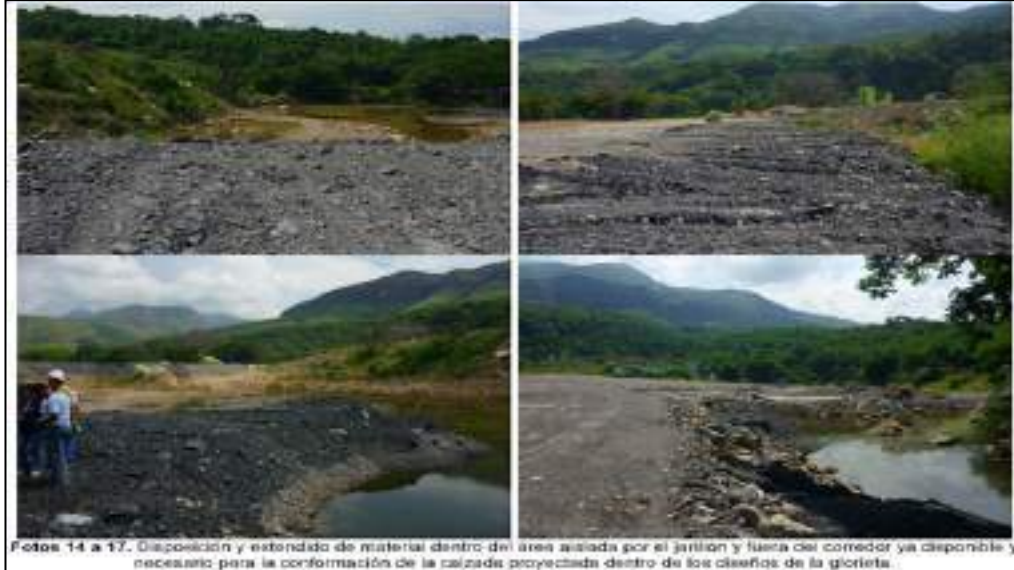
Lo anterior tuvo lugar como ya se ha expuesto, tanto en el área de la Isla de los Venados como en el brazo principal del río Sumapaz, en donde una vez se realizó la construcción del jarillón, el área del brazo principal del mencionado cuerpo de agua fue relleno con material sobrante de la construcción del Túnel del Boquerón y de la construcción de la vía Bogotá-Girardot, esta actividad afectó directamente el recurso suelo, lo cual fue evidenciado por la Corporación Autónoma Regional de Cundinamarca – CAR (Oficina Provincial del Alto Magdalena) en las visitas del 26 de agosto de 2008 y del 20 de abril de 2009, de las cuales se generaron respectivamente los Informes Técnicos 654 del 9 de septiembre de 2008 y 274 del 5 de mayo de 2009, de igual manera ante las quejas por incumplimiento de la Licencia Ambiental, profesionales del Ministerio de Ambiente Vivienda y Desarrollo Territorial-MAVDT (hoy Ministerio de Ambiente y Desarrollo Sostenible-MADS) realizaron visita de seguimiento el 26 de noviembre de 2009, a partir de la cual se elaboró el concepto técnico 521 del 2 de abril de 2010, evidenciando la disposición de material o botadero no autorizado que conllevó la desaparición del brazo principal del río y la Isla de los Venados, sobre los cuales se observaron obras en un estado avanzado y un terraplén sobre el costado izquierdo del brazo principal del río Sumapaz, que terminaría finalmente con la modificación del meandro.

De lo anterior se puede identificar que los impactos por la acción antrópica a la zona del río que finalmente quedó aislada por causa de la construcción del jarillón y el posterior relleno y disposición del material sobrante proveniente de la excavación del Túnel del Boquerón, causó afectación al bien de protección suelo; por otra parte, para las actividades mencionadas implicaron la remoción de la cobertura vegetal y la capa superior del suelo que le daba estabilidad y cohesión al mismo, y con ello haciéndolo más propenso a procesos erosivos de la capa superficial expuesta. Esto conlleva al aumento de sedimentos transportados por el río y su posterior depositación aguas abajo del sector con la aparición de bancos de arena en zonas de baja velocidad. Por otro lado, se perturbó el equilibrio natural en la dinámica fluvial, modificando la migración de las barras meándricas y la erodabilidad<sup>8</sup> (resistencia a la erosión), de las orillas del canal principal del río Sumapaz.
