AUTORIDAD NACIONAL DE LICENCIAS AMBIENTALES
- ANLA -
AUTO N° 06164
(02 de agosto de 2022)

“POR EL CUAL SE FORMULAN CARGOS DENTRO DE UN PROCEDIMIENTO SANCIONATORIO AMBIENTAL”

- 3.1.1.** Mediante Resolución N° 00345 del 12 de marzo de 2019, la Autoridad Nacional de Licencias Ambientales - ANLA, otorgó Licencia Ambiental a la sociedad AUTOVÍA BUCARAMANGA PAMPLONA S.A.S., para el proyecto *“CONSTRUCCIÓN CONECTANTE C1-C2 UNIDAD FUNCIONAL 1 BUCARAMANGA –PAMPLONA”*, localizado en el municipio de Floridablanca, departamento de Santander.

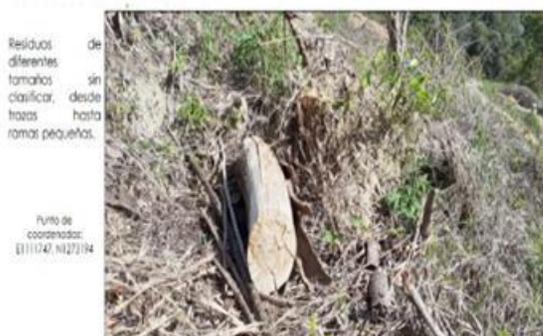
Punto de coordenadas: 8111734, 81273181

Fuente: grupo técnico ANLA 21 y 22 de enero de 2020.

En esta imagen, se aprecia que los residuos vegetales no presentan ningún tipo de clasificación, manejo o acopio. Están esparcidos en una amplia superficie donde se llevó a cabo el aprovechamiento forestal.

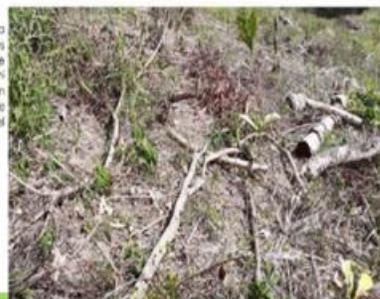
Punto de coordenadas: E 111878 N127199

Fuente: grupo técnico ANLA 21 y 22 de enero de 2020.

Punto donde se aprecia la total dispersión de residuos vegetales y trozas sobre toda la ladera, sin clasificar y sin ningún tipo de manejo y acopio.

Se aprecia que también se llevó a cabo labores de rocea previo aprovechamiento forestal.

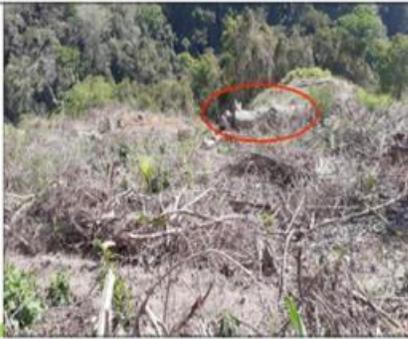
Punto de coordenadas: E111878 N127199

Fuente: grupo técnico ANLA 21 y 22 de enero de 2020

Residuos vegetales y trozas sin retirar. No se aprecia ningún tipo de manejo de estos materiales.

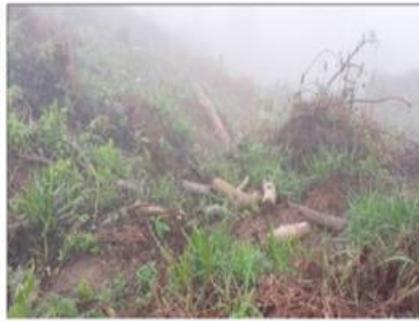
Fuente: grupo técnico ANLA 21 y 22 de enero de 2020

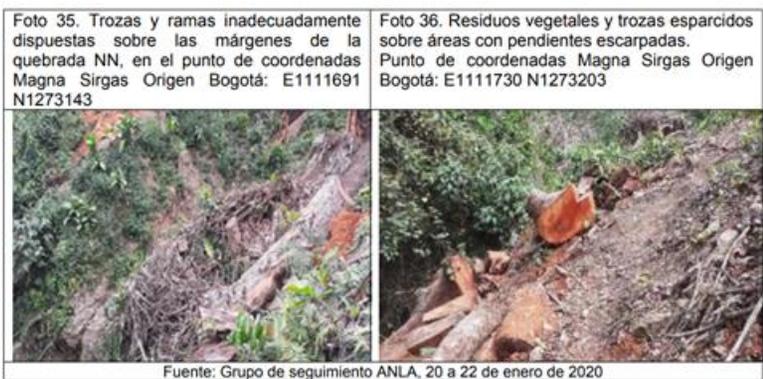
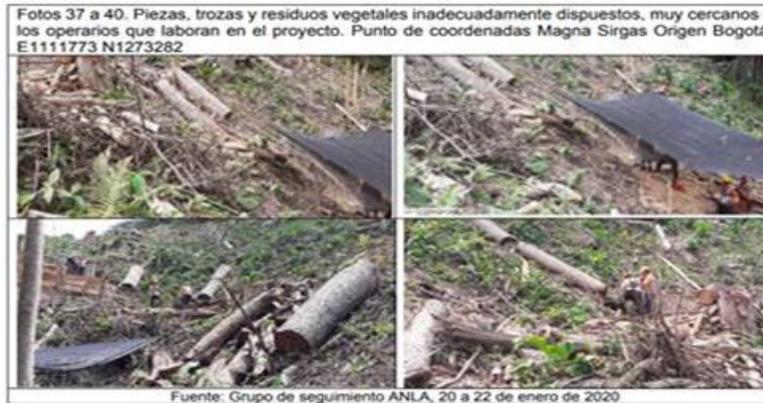
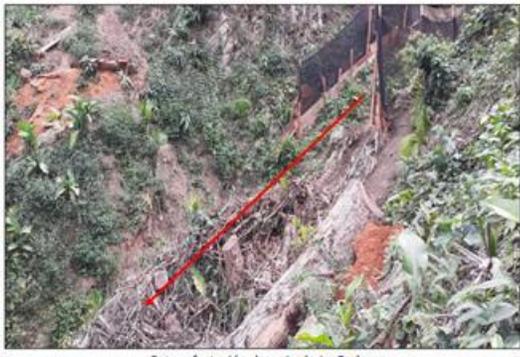
“...otro aspecto de la actividad del troceado y transformación de la madera, una vez realizadas las talas de los individuos, tuvo que ver con el alto riesgo que corre el personal de la obra, ya que en terreno, exactamente en el punto de coordenadas: E11111773 N1273282 se pudieron apreciar grandes trozas y piezas de madera dispuestas sobre terrenos escarpados a muy escarpados, que se encontraban en partes más altas respecto a donde se localizaba parte de personal que labora en el proyecto, lo que representa riesgos reales de accidentalidad por el deslizamiento que puede presentarse de este material vegetal acopiado sin ningún criterio técnico y son ningún manejo que impida su desplazamiento accidental ladera abajo...”

Tal situación se aprecia en las fotografías que además de obrar en el Concepto Técnico de inicio, también se incluyeron en el Concepto Técnico de seguimiento N° 582 del 6 de febrero de 2020⁴, de la siguiente forma:

Fuente: Grupo de seguimiento ambiental ANLA enero de 2020
