## AUTORIDAD NACIONAL DE LICENCIAS AMBIENTALES

AUTO N° 06406

### **“POR EL CUAL SE FORMULA PLIEGO DE CARGOS DENTRO DE UN PROCEDIMIENTO SANCIONATORIO AMBIENTAL Y SE ADOPTAN OTRAS DETERMINACIONES”**

Dentro de la investigación iniciada mediante Auto No. 2476 del 30 de marzo de 2020, se procede a formular pliego de cargos a la sociedad Autopistas del Nordeste S.A.S., con NIT 900.793.991-0, por hechos u omisiones ocurridos en el marco del proyecto “Autopista Conexión Norte Unidad Funcional 1 – Construcción Tramo Remedios – Zaragoza”, localizado en jurisdicción de los municipios de Remedios, Segovia y Zaragoza, en el departamento de Antioquia, cuya Licencia Ambiental fue otorgada mediante Resolución No. 717 del 15 de julio del 2016.

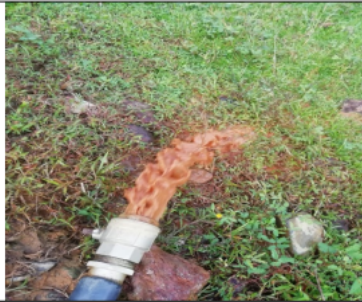
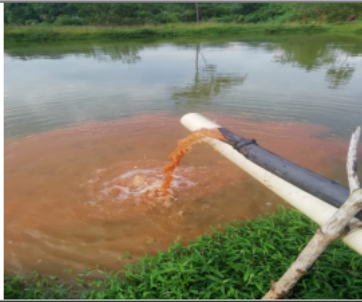
| <p>Fotografía 1. Registro fotográfico aportado por la señora Norelia Ortiz – Evidencia de calidad de agua que llega al predio posterior a las obras</p> | <p>Fotografía 2. Registro fotográfico aportado por la señora Norelia Ortiz – Calidad de agua suministrada a los Estanques Piscícolas posterior a las obras.</p> |

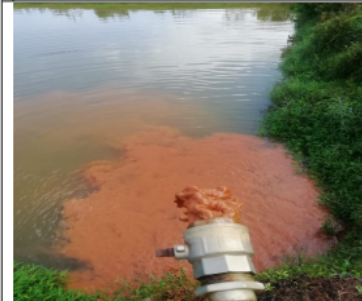
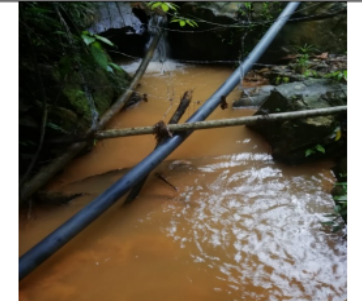
| <p>Fotografía 3. Registro fotográfico aportado por la señora Norelia Ortiz – Calidad de agua suministrada a los Estanques Piscícolas posterior a las obras.</p> | <p>Fotografía 4. Registro fotográfico aportado por la señora Norelia Ortiz – Estado fuente hídrica aguas abajo de las obras de construcción del Puente.</p> |

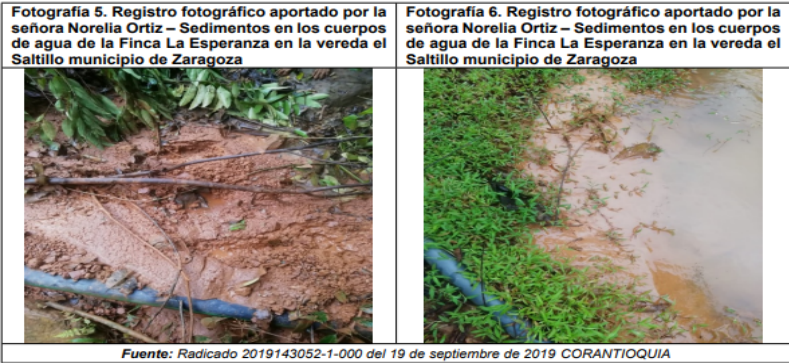
Por otro lado, la Corporación Autónoma Regional del Centro de Antioquia-CORANTIOQUIA territorial Panzenú remite a esta Autoridad mediante radicado 2019143052-1-000 del 19 de septiembre de 2019, un nuevo informe técnico en atención a la queja presentada por la señora Norelia Ortiz y respuesta al informe radicado por Autopistas del Nordeste S.A.S a dicha autoridad mediante radicado No.190PZ-COE1904-11176 del 01 de abril de 2019 (...)

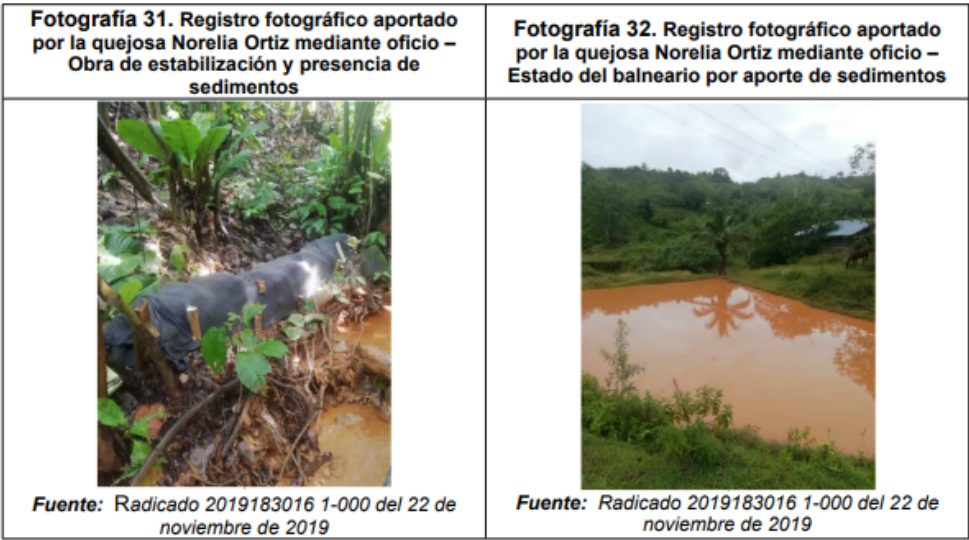
Mediante comunicación escrita con radicado 2019183016 1-000 del 22 de noviembre de 2019, la señora Norelia Ortiz envió pruebas del 11 de noviembre de 2019, del estado de la fuente hídrica afectada por las obras del proyecto ejecutadas por Autopistas del Nordeste en la vereda El Saltillo Finca La Esperanza. A continuación, se presenta el registro fotográfico adjunto a esta comunicación:

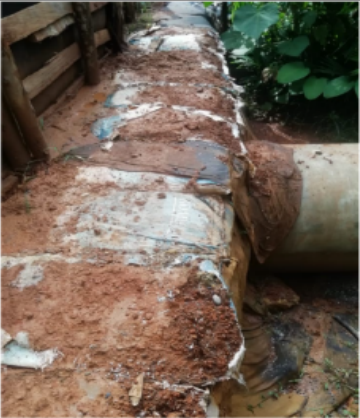
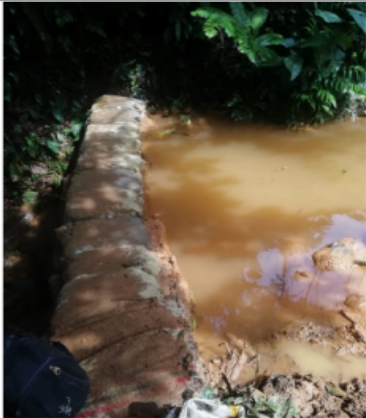
| <b>Fotografía 33. Registro fotográfico aportado por la quejosa Norelia Ortiz mediante oficio – Obras de estabilización y presencia de sedimentos</b> | <b>Fotografía 34. Registro fotográfico aportado por la quejosa Norelia Ortiz mediante oficio – dique para estabilización y presencia de sedimentos</b> |

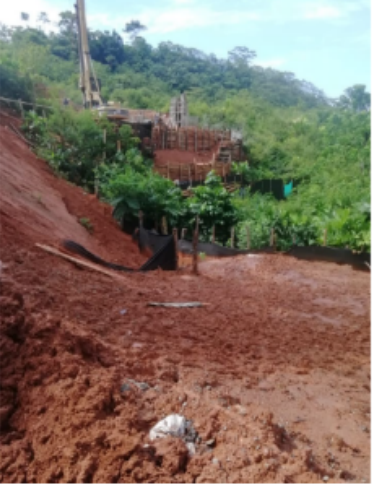
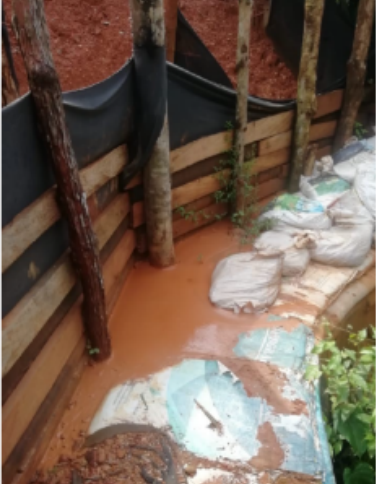
| <b>Fotografía 35. Registro fotográfico aportado por la quejosa Norelia Ortiz mediante oficio – Obras asociadas a la construcción del puente</b> | <b>Fotografía 36. Registro fotográfico aportado por la quejosa Norelia Ortiz mediante oficio – obras de estabilización</b> |

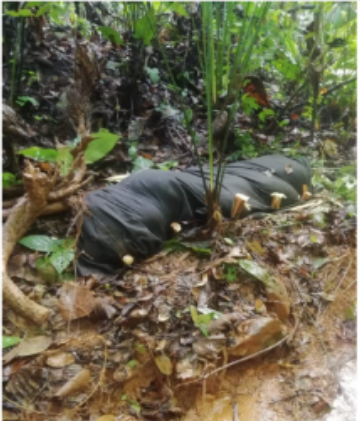
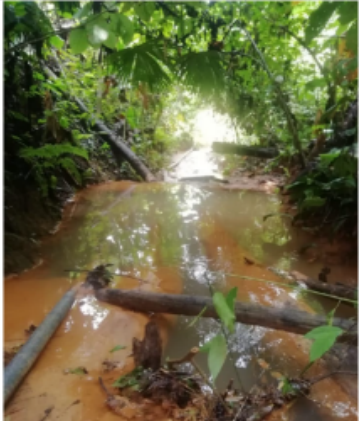
| <b>Fotografía 37. Registro fotográfico aportado por la quejosa Norelia Ortiz mediante oficio – Obras asociadas aguas debajo del puente</b> | <b>Fotografía 38. Registro fotográfico aportado por la quejosa Norelia Ortiz mediante oficio – Estado del cuerpo de agua - Dique</b> |

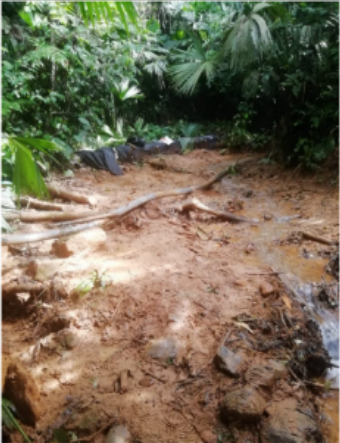
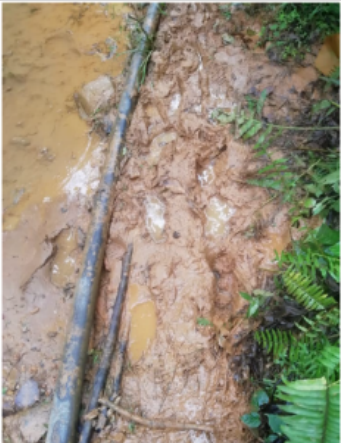
| <p>Fotografía 39. Registro fotográfico aportado por la quejosa Norelia Ortiz mediante oficio – Rocería de ronda de protección para construcción de obras de estabilización</p> <p>Fuente: Radicado 2019183016 1-000 del 22 de noviembre de 2019</p> | <p>Fotografía 40. Registro fotográfico aportado por la quejosa Norelia Ortiz mediante oficio – Estado del sistema hídrico aguas abajo de las obras – Acumulación de sedimentos.</p> <p>Fuente: Radicado 2019183016 1-000 del 22 de noviembre de 2019</p> |

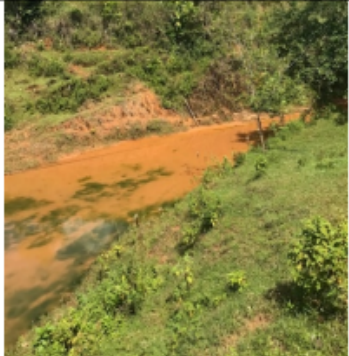
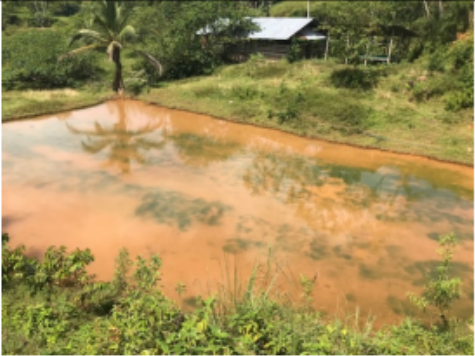
5.1.4 Estado del balneario localizado en el predio denominado: “La Esperanza” Se realizó verificación del estado del balneario, del cual el quejoso manifiesta afectación durante la construcción del puente debido a la acumulación de sedimentos; de acuerdo a lo manifestado, previo a las obras, el balneario contaba con una profundidad de dos (2) metros y durante la visita se observó que aproximadamente, 0.50 m corresponden al espejo de agua y el resto a material sedimentado.

Adicionalmente, no se evidenció la presencia de fauna íctica en el cuerpo de agua. Tal y como se observa en el registro fotográfico, se evidenció que el estanque construido por el propietario del predio, el cual es usado como balneario, se encuentra con una tonalidad rojiza, debido al aporte de sedimentos de la corriente de agua de la cual se está realizando la captación de aguas.

| <p>Fotografía 48. Estado de la calidad de agua de los balnearios. Coordenadas Magna Sirgas Bogotá E=915359.930; N= 1302528.537</p> <p>Fuente: Visita de Seguimiento-ANLA – 14/11/2019</p> | <p>Fotografía 49. Estado de la calidad de agua de los balnearios, Coordenadas Magna Sirgas Bogotá E=915359.930; N= 1302528.537</p> <p>Fuente: Visita de Seguimiento-ANLA – 14/11/2019</p> |

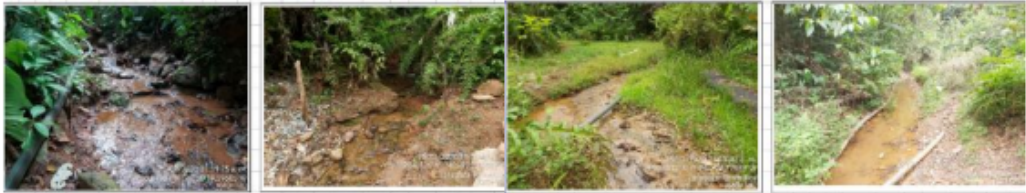
Consideraciones: Dentro del radicado 2020095952-1-000 del 18 de junio de 2020 la concesionaria remite el siguiente registro fotográfico:

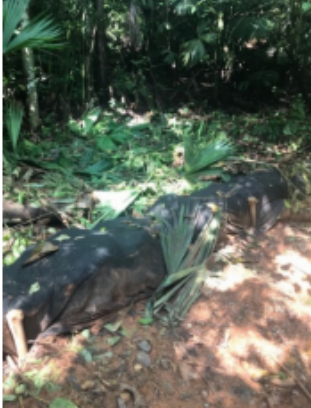
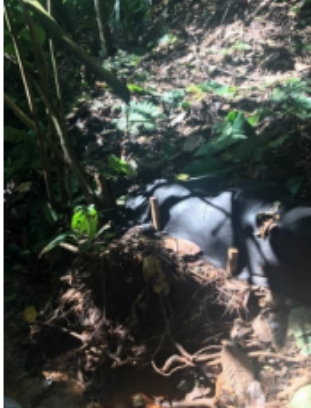
Por otro lado, se logró evidenciar la tala de diez (10) individuos de la especie *Carludovica palmata* (Nacumas o Iracas) en la ronda de protección del cuerpo de agua asociadas a la construcción de las obras de estabilización. Así mismo, no se evidenció la delimitación y cerramiento del área a intervenir y de las áreas de trabajo.

| <p>Fotografía 22. Rocería en la ronda de protección del cuerpo de agua</p> <p>Fuente: Visita de Seguimiento-ANLA – 14/11/2019</p> | <p>Fotografía 23. Rocería en la ronda de protección del cuerpo de agua</p> <p>Fuente: Visita de Seguimiento-ANLA – 14/11/2019</p> |

| AUTO 12081 DEL 31 DE DICIEMBRE DE 2019 | | | |
|---|---|---|---|
| 7. Realizar una compensación por la tala de los diez (10) individuos de <i>Cardulovica palmata</i> en una relación de 1:5 a través de la siembra de un total de 50 individuos de especies nativas en las zonas intervenidas por la construcción de obras de estabilidad en la ronda de protección del cuerpo de agua “Sin Nombre”. En cumplimiento de las Fichas BPS-4.2 Subprograma manejo de manejo de flora, y BPS-4.4 Subprograma de aprovechamiento forestal. | Temporal | SI | SI |

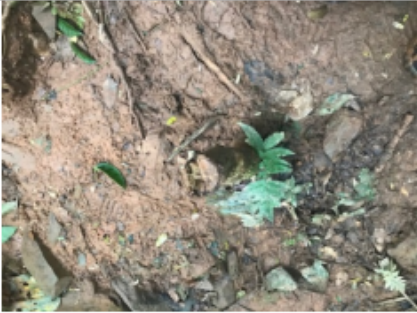
| <p>Fotografía 24. Rocería en la ronda de protección del cuerpo de agua</p> <p>Fuente: Visita de Seguimiento-ANLA – 14/11/2019</p> | <p>Fotografía 25. Rocería en la ronda de protección del cuerpo de agua</p> <p>Fuente: Visita de Seguimiento-ANLA – 14/11/2019</p> |

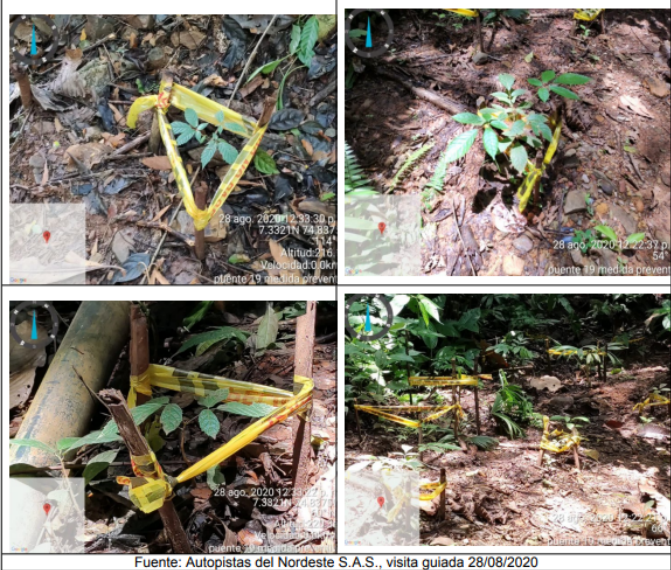
| <p><b>Consideraciones:</b><br/><i>De acuerdo con el radicado 2020096725-1-000 del 19 de junio de 2020, la empresa indicó que realizó la siembra de 70 individuos superando la cantidad solicitada (en veinte individuos) con el fin de garantizar un porcentaje de supervivencia cercano al 100%, y donde se realizaron las siguientes actividades:</i></p> <p>[...]</p> <p><i>Esta siembra se realizó teniendo en cuenta que la base del tallo quedara a nivel de la superficie del terreno, garantizando que las raíces quedaran completamente cubiertas. Para esta siembra fue necesario la aplicación de polímero hidroretenedor para regular la humedad y sustratos (humus de lombriz, gallinaza), para mejorar la calidad del suelo y facilitar el crecimiento de la plántula.</i></p> <p>[...]</p> <p><i>Asimismo, se presentó el cronograma con las actividades y tiempos de mantenimiento, los cuales fueron establecidos en un periodo de dos años, que serán implementados para garantizar la supervivencia de estos individuos en el periodo descrito.</i></p> <p>[...]</p> <p><i>Por otra parte, en visita de seguimiento guiada realizada al proyecto el día 28 de agosto de 2020, la empresa reiteró que realizó la siembra y el mantenimiento silvicultural de setenta (70) individuos de las especies: algarrobo (Hymenaea coulbaril), la cual está categorizada en veda Regional por parte de CORANTIOQUIA mediante Resolución 10194 del 2008), Ceratonia sliqua, Handroanthus serratifolius, Psidium guajava, Inga edulis y Magnolia hernandezii</i></p> <p><i>Al respecto, de acuerdo con los soportes fotográficos tomados durante la visita, se corroboró el adecuado estado físico y fitosanitario de estos individuos vegetales plantados a lo largo del área objeto de la presente medida.</i></p> <p><i>Registro fotográfico de los individuos vegetales sembrados y mantenidos como medida de compensación por la tala de 10 individuos de la especie Carludovica palmata en el abscisado K40+190. Donde se puede apreciar un material vegetal vigoroso, sano, sin problemas físicos y fitosanitarios, que corresponde con lass especie algarrobo (Hymenaea coulbaril), Ceratonia sliqua, Handroanthus serratifolius, Psidium guajava, Inga edulis y Magnolia hernandezii</i></p> <div><p>Fuente: Autopistas del Nordeste S.A.S., visita guiada 28/08/2020</p></div> <p><i>En virtud de lo anteriormente expuesto, se establece que la empresa Autopistas del Nordeste S.A.S., ha dado cabal cumplimiento definitivo con la presente obligación.</i></p> <p>[...]</p> | | | |

De allí, que sea pertinente destacar que esta Autoridad acogiendo la valoración consignada en el Concepto Técnico No. 6555 del 23 de octubre de 2020, a través del acápite “Obligaciones Cumplidas y Concluidas” del Acta No. 0403 del 2020<sup>9</sup>, dio como cumplido el requerimiento efectuado por medio del numeral 7 del artículo primero del Auto No. No. 12081 del 31 de diciembre de 2019.
