# AUTORIDAD NACIONAL DE LICENCIAS AMBIENTALES

### AUTO N° 06796

#### **“POR EL CUAL SE FORMULAN CARGOS DENTRO DE UN PROCEDIMIENTO R SANCIONATORIO AMBIENTAL”**

En el presente caso, la presunta infracción aquí investigada se encuentra directamente relacionada con el proyecto *“Desarrollo de los Campos Quinde, Cohembí y Quillacinga”*, cuya licencia ambiental global fue otorgada mediante Resolución No. 937 del 22 de mayo de 2009 por el entonces Ministerio de Ambiente, Vivienda y Desarrollo Territorial – MAVDT, hoy Ministerio de Ambiente y Desarrollo Sostenible, el cual desconcentró las funciones de licenciamiento ambiental en la ANLA; por lo que en virtud del numeral 7 del artículo 3 del Decreto Ley 3573 del 27 de septiembre de 2011, esta última es la competente para iniciar, impulsar y llevar hasta su culminación el procedimiento ambiental sancionatorio de conformidad con la Ley 1333 de 2009.

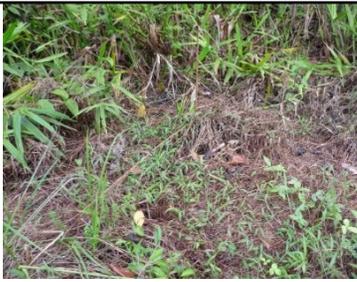
12	Rebose del Pozo Cohembí 1 por fuertes lluvias	11/11/2011

<p>Estado actual alrededores de la laguna.</p>	<p>En la visita técnica de seguimiento se pudo verificar que la contingencia ocasionada por el rebose del contrapozo, afectó la laguna aledaña a la locación del pozo Cohembí 1.</p> <p>Actualmente a simple vista no se evidencia presencia de crudo.</p> <p>Esta locación fue previamente afectada por la contingencia del año 2003 y la del año 2010.</p>	<p>Se deben realizar las actividades de limpieza de las áreas afectadas que incluyen la laguna aledaña a la locación Cohembí 1.</p> <p>Posterior a las actividades de limpieza y remoción de material contaminado, se deben realizar monitoreos de aguas, suelos y sedimentos con el fin de verificar si existen niveles de contaminación que persistan.</p> <p>Los resultados de los monitoreos deberán ser entregados a esta Autoridad.</p>
(...)					
18	Falla Mecánica o Técnica	31/12/2013

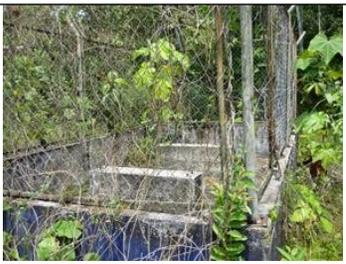
<p>Estado actual de la ubicación donde se encontraba el tanque de ACPM.</p>

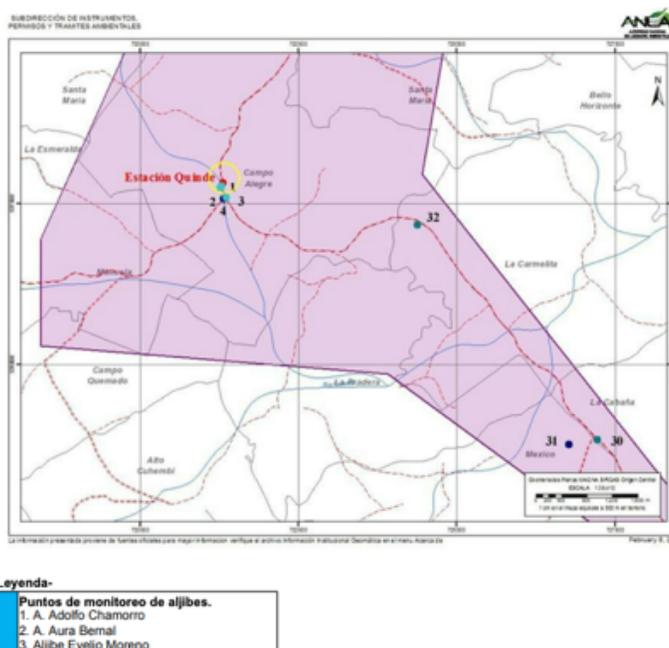
**Figura 2 Zona Norte. Área de proyecto Desarrollo de los Campos Quinde, Cohembi y Quillacinga.**

<b>Puntos de monitoreo de cuerpos lóaticos</b>
4. M8 Caño Campo Alegre
31. Caño Ultoto.
<b>Puntos de monitoreo de cuerpos lénticos</b>
32. Laguna Santa Helena
30. Laguna entrada Santa Rosa
<b>Estación Quinde</b>
Derrame del 14 de junio de 2014

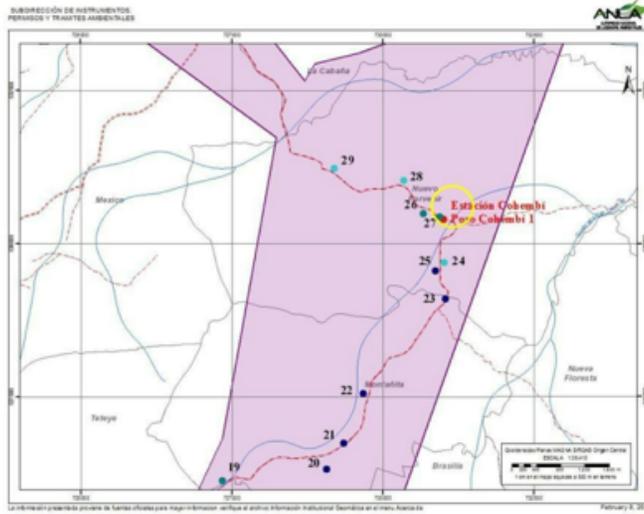
**Figura 3 Zona Central. Área de proyecto Desarrollo de los Campos Quinde, Cohembi y Quillacinga.**

<b>Puntos de monitoreo de aljibes.</b>
29. Aljibe M7
28. A7 Escuela el Porvenir
24. A6 Aljibe
<b>Puntos de monitoreo de cuerpos lóaticos</b>
20. M6 Quebrada Montaña
21. Caño Ismael Jurado
22. Caño Montaña Aguas abajo
23. Quebrada Los Cristales
25. Caño Cristales Maura Rodríguez
<b>Puntos de monitoreo de cuerpos lénticos</b>
19. Predio Adonias Pérez
26. Laguna Cohembi 1
27. Laguna Cohembi 2
<b>Estación Cohembi. Pozo Cohembi 1.</b>
Derrame del 18 de octubre de 2011
Derrame del 11 de noviembre de 2011

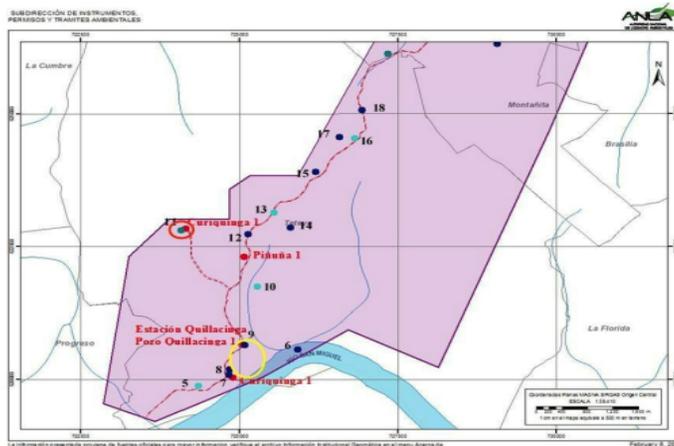
<b>Puntos de monitoreo de aljibes.</b>
5. A2 Aljibe Ramiro Echeverry
10. Aljibe Familia Rojas Hoyos
13. Aljibe Ferley Diaz
16. A5. Aljibe Buenos Aires.
<b>Puntos de monitoreo de cuerpos lóaticos</b>
6. Río San Miguel/ Quebrada el Diamante
7. M1 Caño escuela vieja Teteys
8. A4. Predio Leonor Chamorro
9. Quillacinga Caño El Temblón
12. M3 Quebrada el Diamante
14. Caño Mochilero
15. M5 Blanco Buenos Aires
17. P Blanco Quebrada Amarilla
18. Q. Amarilla aguas abajo
<b>Puntos de monitoreo de cuerpos lénticos</b>
11. Nacadero laguna el Diamante.
