**AUTORIDAD NACIONAL DE LICENCIAS AMBIENTALES**  
**- ANLA -**  
**AUTO N° 10455**  
**( 23 de noviembre de 2022 )**

**“POR EL CUAL SE FORMULA PLIEGO DE CARGOS DENTRO DE UN PROCEDIMIENTO SANCIONATORIO AMBIENTAL Y SE ADOPTA OTRAS DETERMINACIONES”**

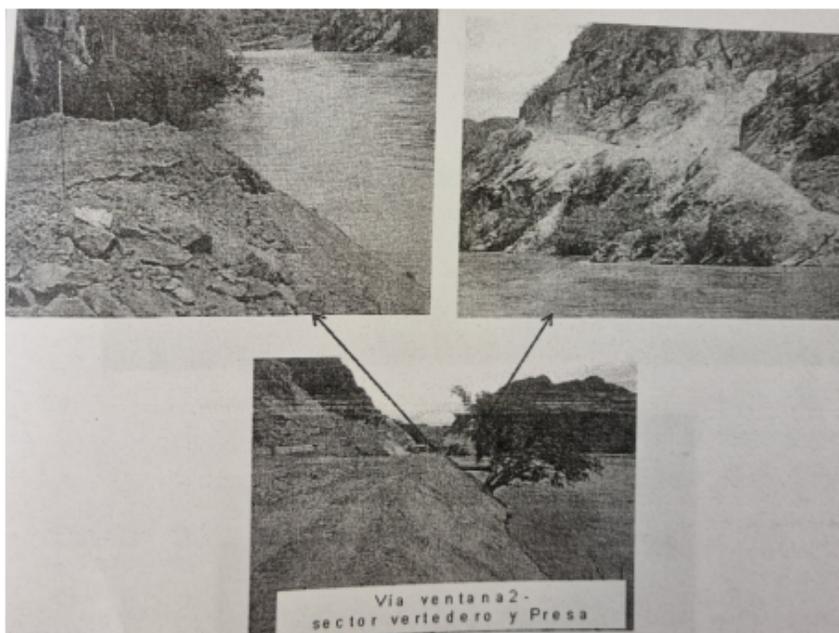
Fuente: Fotografías tomadas del Acta visita de seguimiento licencias y permisos ambientales, realizada el 13 de junio de 2011, página 14. CAM. Radicación 4120-E1-77233 del 22 de junio de 2011.

en el acta de la visita realizada el 13 de junio de 2011 por parte de la CAM, apreciando que no había ningún tipo de medida implementada con el fin de retener los materiales de excavación o relleno y así evitar la caída de los mismos sobre el río Magdalena, tal como se muestra a continuación:

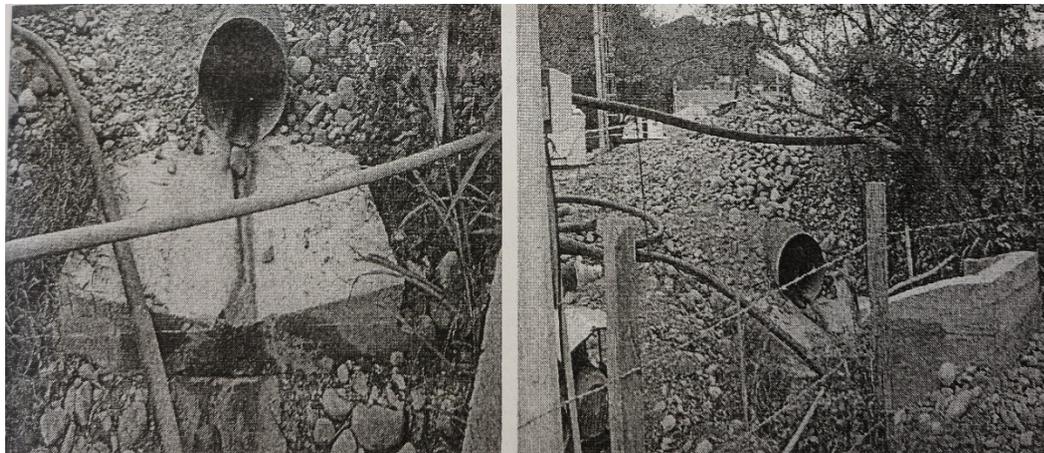
*Foto. Vertimiento Concretera ventana 2*

*El vertimiento del punto C4 - Concretera ventana 2, cuenta con un sistema de tratamiento previo (Tanques de decantación, sistema sinfin de retiro de lodos y trampa de grasas) - antes de verterse; este vertimiento posee con un caudal mínimo de descarga y está asociado a actividades de lavado de maquinaria utilizada en la Concretera (...)*

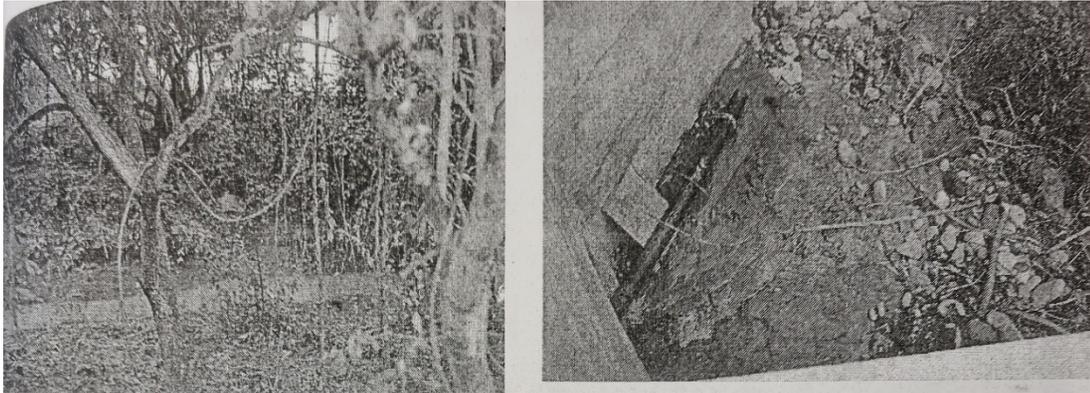
*Foto. Recorrido del vertimiento antes de llegar al rio magdalena*

*Este vertimiento, como se mencionaba anteriormente cuenta con un caudal muy bajo, el cual no supera el litro por segundo, y el tramo que recorre antes de llegar al río Magdalena es de aproximadamente 100 mts, lo que ocasiona una escorrentia e infiltración de este vertimiento antes de llegar a la fuente receptora como se invidencia en las siguientes fotografías.*

*Este vertimiento no posee un manejo adecuado en relación con su conducción hasta la fuente receptora, ocasionando empozamiento en esta área e infiltración al suelo de contaminantes como residuos de lavado de maquinaria (aceites usados).*

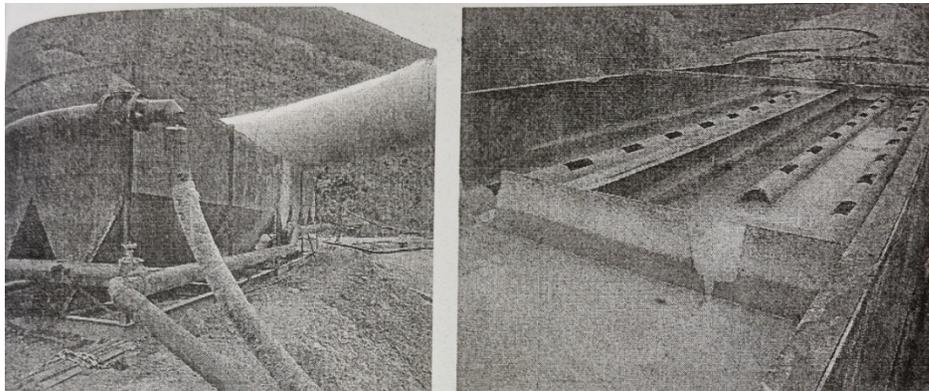
*El vertimiento C9, es el que se genera en Ventana 1, producto de la excavación del túnel. Este vertimiento cuenta con un sistema de tratamiento, el cual consta de dos compartimientos o sedimentadores.*

*Foto. Sistema de tratamiento de aguas residuales*

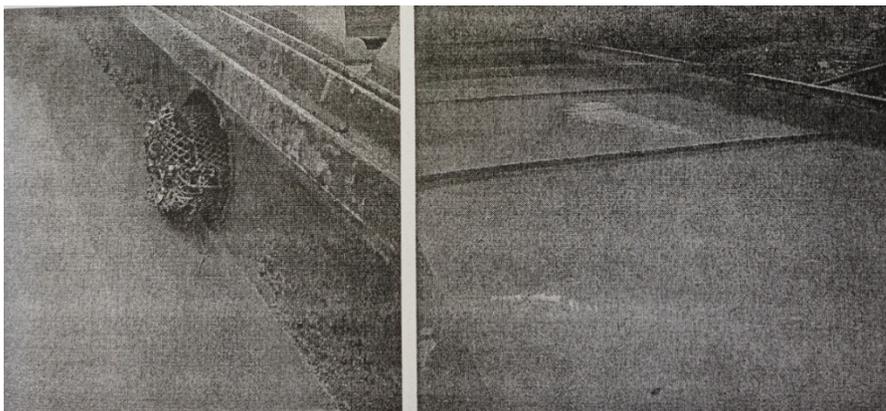
Foto. Vista sistema de tratamiento de aguas residuales

*Durante la inspección del sistema de tratamiento, se observó colmatación del mismo, debido a la gran cantidad de agua residual entrante; razón por la cual se evidencia baja eficiencia del dicho sistema, por lo cual se podría decir que la capacidad de estos sedimentadores no supe el tiempo de retención necesario para que la decantación de sólidos sea efectiva. Este vertimiento es descargado a una especie de zanja (foto) que hace las veces de sedimentador antes de ser entregado a la fuente receptora.*

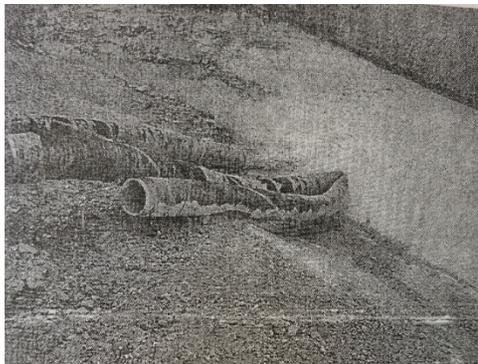
Foto. Vertimiento zanja ARI Ventana 1

*Dentro del componente de recurso hídrico se evidencia afectación por el aporte de sedimentos a la fuente receptora (Río Magdalena) durante los vertimientos de aguas residuales industriales; es de recalcar que el sistema de tratamiento de ARI (sedimentadores) producto de excavación del túnel en ventana 1, se encuentra en condiciones deficientes de funcionamiento en razón de que la capacidad de este sistema es baja comparada con el volumen de agua almacenado, lo que implica insuficiencia en los tiempos de retención, impidiendo así lograr una efectiva decantación y/o remoción de sólidos. (...)*

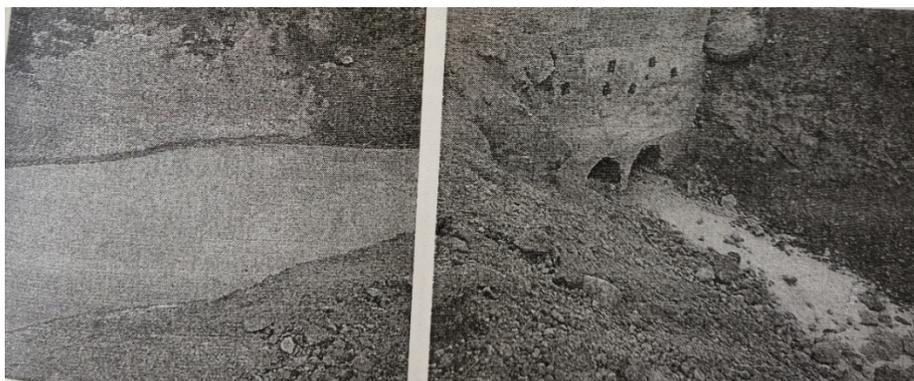
Foto. Salida Vertimiento Ventana 1

Foto. Salida del vertimiento ventana 1

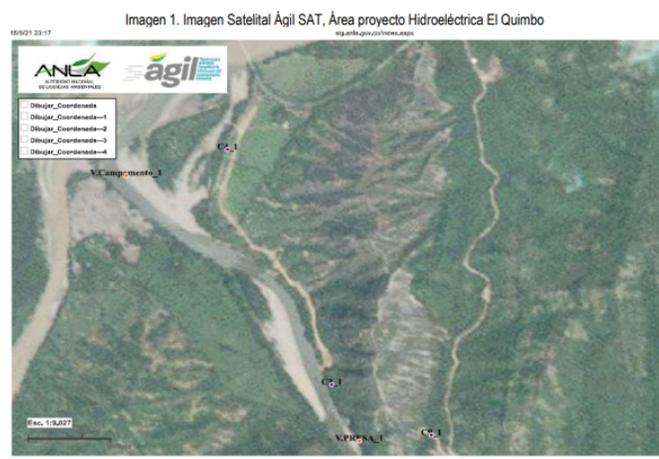
Imagen 1. Imagen Satelital Ágil SAT, Área proyecto Hidroeléctrica El Quimbo

*Respecto de los otros puntos de vertimiento de aguas residuales identificados en el acta de visita de la CAM del 13 de junio de 2011, se tiene que los puntos C3 y C9 fueron georreferenciados con las coordenadas X:834644 Y:762832 y X:835021 Y:762626 respectivamente, los cuales tampoco corresponden con los puntos de vertimiento de aguas residuales industriales autorizados en el artículo quinto de la resolución 0899 del 15 de mayo de 2009.*

*A continuación, se presenta una imagen tomada del sistema de información Ágil SAT de la Autoridad Nacional de Licencias Ambientales, en la cual se ubican los puntos autorizados en la licencia ambiental para los vertimientos de las aguas residuales industriales y los puntos de vertimiento de aguas residuales identificados por parte de la CAM en la visita realizada al proyecto el día 13 de junio de 2011, en esta imagen se aprecia que los puntos autorizados para el vertimiento y los puntos en donde presuntamente se realizaron los vertimientos no autorizados, tenían una distancia considerable, por lo cual, se considera que se realizaron vertimientos presuntamente no autorizados por la licencia ambiental en los puntos C3, C4 y C9. La imagen fue tomada de Ágil SAT y corresponde a una imagen del 20 de enero de 2011, en la cual se aprecia que aún no se había realizado la inundación de la represa.*

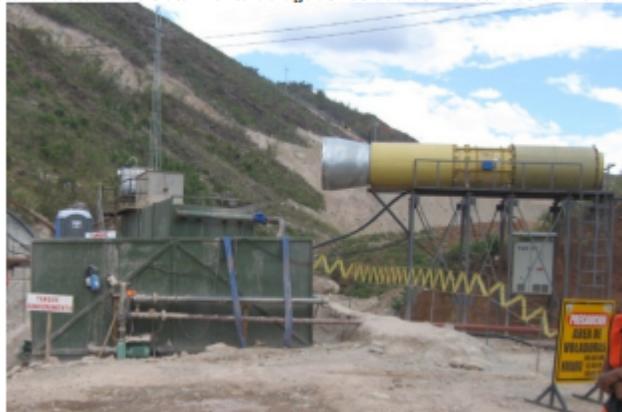
Foto 6. Sistema de tratamiento de aguas residuales industriales en Ventana 1

*De acuerdo con lo anterior, se aprecia que en el concepto técnico 1366 del 9 de septiembre de 2011, se verificó el cumplimiento de la eficiencia de remoción de sólidos para las aguas tratadas en los sistemas de tratamiento de aguas residuales industriales en Ventana 1 y 2, sin embargo, no se especificó cuáles fueron los monitoreos revisados para establecer la eficiencia de la remoción de sólidos. Además, se mencionó que se habían implementado unas piscinas para aumentar los tiempos de retención de sólidos suspendidos y así mejorar los porcentajes de remoción. De otra parte, se mencionó que ya no se hacían vertimientos, toda vez que el agua residual tratada se recirculaba. No obstante, en el concepto técnico 1366 de 2011 no se incluyeron pruebas que permitieran establecer que para la visita realizada el 13 de junio de 2011 se habían presentado deficiencias en el tratamiento de las aguas residuales industriales.*

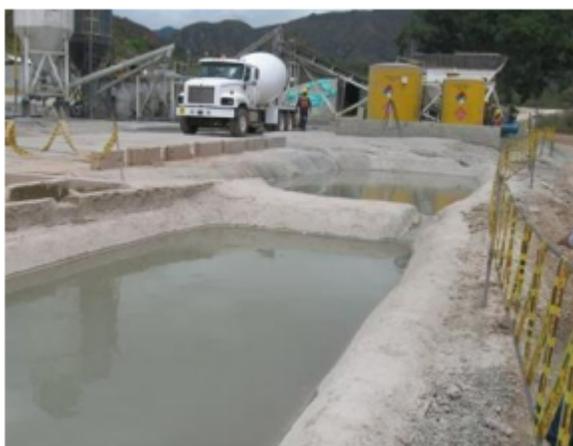
Foto 7. Acondicionamiento del sistema de tratamiento de aguas residuales industriales en la planta de concretos de la rotonda en Ventana 1

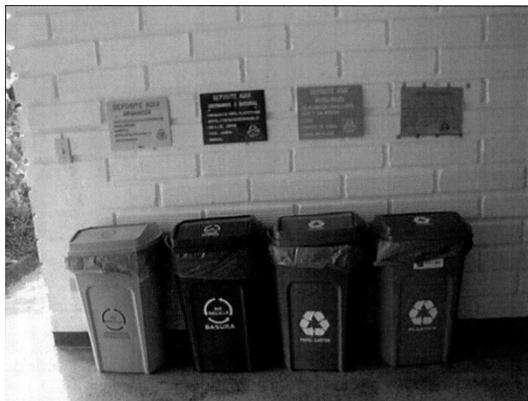
Figura 7.2.11 Almacenamiento típico de residuos ordinarios

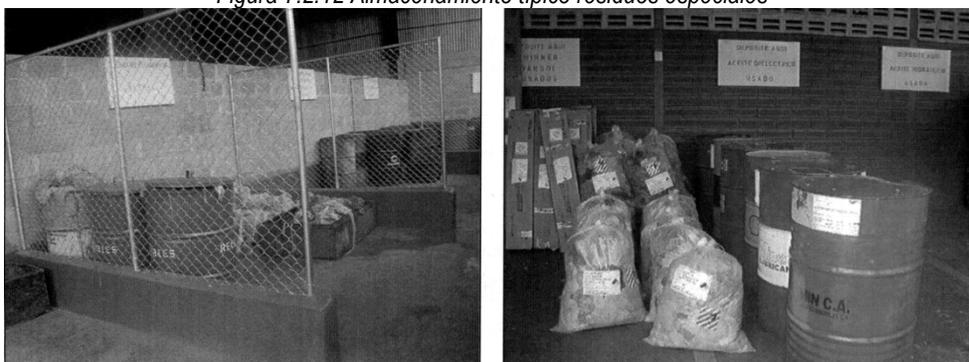
Figura 7.2.12 Almacenamiento típico residuos especiales

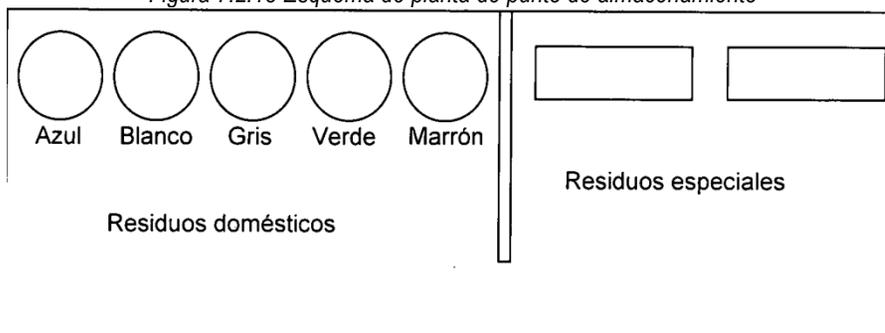
El cuarto de almacenamiento servirá para almacenar los residuos domésticos y especiales. Un esquema del cuarto de almacenamiento se muestra en la Figura 7.2.13.

Figura 7.2.13 Esquema de planta de punto de almacenamiento

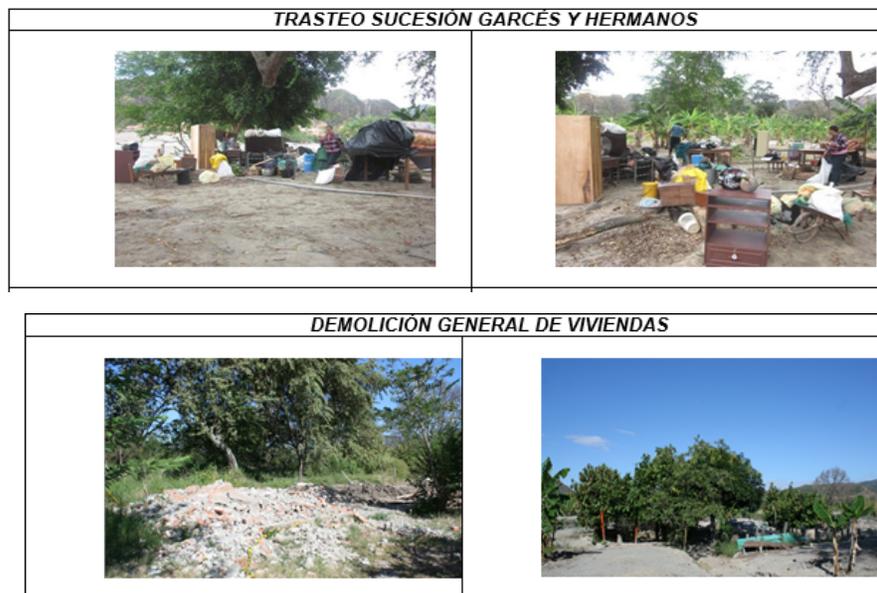
*Fuente: Concepto Técnico 1366 del 9 de septiembre de 2011, Argumentos de la Empresa.*

*Es así, como mediante radicado 4120-E1-100607 del 10 de agosto de 2011, la empresa EMGESA S.A., nuevamente indica en cuanto al levantamiento de la medida preventiva impuesta mediante Resolución 1096 del 14 de junio de 2011 que “(...)a la fecha han desaparecido las causas que originaron la imposición de la medida, pues en los predios de Domingo Arias ya no hay presencia de personas que puedan resultar afectadas con la reactivación de la explotación de materiales y de la operación de las instalaciones industriales (...)”. Lo anterior, se puede verificar a través de las siguientes fotografías allegadas por la empresa:*
