AUTORIDAD NACIONAL DE LICENCIAS AMBIENTALES

AUTO N° 02870

“POR EL CUAL SE FORMULA PLIEGO DE CARGOS DENTRO DE UN PROCEDIMIENTO ADMINISTRATIVO SANCIONATORIO AMBIENTAL Y SE ADOPTAN OTRAS DETERMINACIONES”

Dentro del procedimiento sancionatorio ambiental adelantado bajo expediente No. SAN0984-00-2019, iniciado mediante Auto 1142 de 2016, se procede a formular cargos a la Unión Temporal Omega Energy, identificada con NIT. 900.00.382-2, por los hechos u omisiones acaecidos en el marco del desarrollo del proyecto denominado “Área de Interés para el Desarrollo del Campo Buenavista”, (En adelante proyecto) de los municipios de Nobsa, Floresta, Corrales, Tópaga, Gámeza, Sogamoso, Monguí y Mongua, en el Departamento de Boyacá.

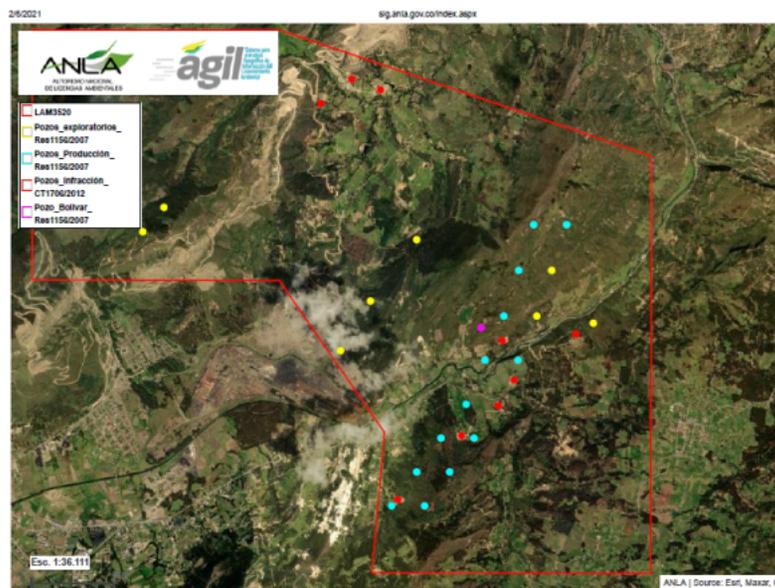
con el fin de identificar la ubicación espacial de los pozos identificados en la visita durante los días 14 al 17 de mayo de 2012, se procedió a realizar la consulta en la herramienta AGIL-SAT (ANLA, 2021), localizando las coordenadas antes mencionadas a fin de identificar su ubicación con respecto a los puntos citados en el Estudio de Impacto Ambiental autorizado mediante la Resolución 1156 del 27 de junio de 2007. A continuación, se relacionan las coordenadas graficadas en la siguiente figura:

Figura 1 Localización de coordenadas de pozo de perforación autorizados mediante Resolución 1156 del 27 de junio de 2007 (amarillo, azul y morado) y coordenadas de pozo perforados tomadas en campo en visita 14 al 17 de mayo de 2012 Concepto Técnico 1706 del 10 de octubre de 2012 (rojo).

De manera que dentro del seguimiento y control ambiental al proyecto se ha establecido que la Unión Temporal Omega Energy, titular de la Licencia ambiental otorgada mediante Resolución 1156 del 27 de junio de 2007 realizó la perforación de los pozos: Bolívar 2, Proceres 1, Bolívar 3, Bolívar 4, Bochica 1, Santander 1, Corrales 2, Corrales 3 y, el reentry del pozo Corrales 1D, en sectores y coordenadas diferentes a los proyectados e informados a la Autoridad Ambiental, en el documento denominado Complementación del Estudio de Impacto Ambiental Desarrollo del Campo Buenavista, radicado 4120-E1-26880 del 14 de marzo de 2007.

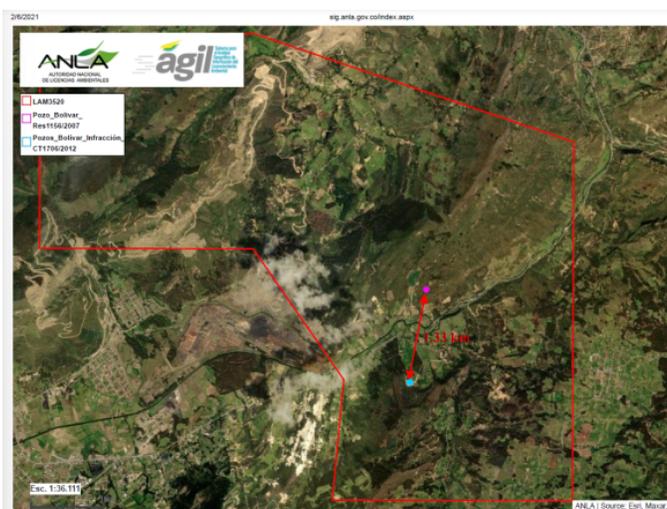
Por otra parte, se realiza validación espacial de acuerdo con lo indicado por la Autoridad Ambiental respecto a que el pozo Bolívar 2, no fue perforado en las coordenadas indicadas por la Sociedad en el documento con radicado 4120-E1-26880 del 14 de marzo de 2007, donde se señala una diferencia en distancia aproximada de 1,33 km. Ante ello, se utilizó la herramienta AGIL-SAT con el fin de visualizar el distanciamiento entre los dos puntos identificados como pozo Bolívar 2 correspondiente a la coordenada autorizada en la Resolución 1156 del 27 de junio de 2007 y la coordenada tomada en campo en la visita de seguimiento días 14 al 17 de mayo de 2012, registrada en el concepto técnico 1706 del 10 de octubre de 2012.

Figura 2 Localización del Pozo Bolívar 2 de acuerdo con la coordenada autorizada en la Resolución 1156 del 27 de junio de 2007 (morado) y la coordenada registrada en el concepto técnico 1706 del 10 de octubre de 2012 (azul).

Con dicha conducta la UTOE infringió lo dispuesto en los artículos vigésimo tercero y vigésimo cuarto de la Resolución 1156 del 27 de junio de 2007, al realizar actividades no autorizadas dentro de la licencia ambiental precitada sin contar con la aprobación previa a cualquier ejecución de obras o

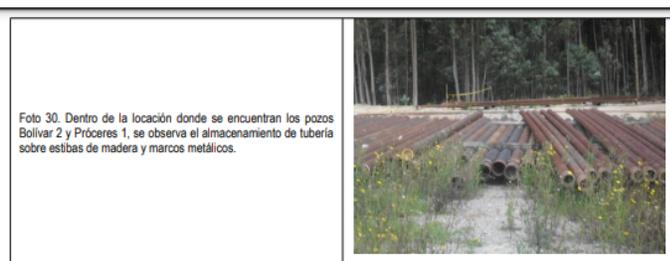
Dentro de la plataforma se encuentran ubicado el pozo Bolívar 2, en producción, perforado desde el 14 de junio de 2009 hasta el 22 de julio de 2009, y el pozo Próceres 1, perforado entre el 24 de julio al 15 de agosto de 2009, a la fecha de la visita 2 y 3 de junio de 2010 se verifica que este último se encuentra abandonado, el contrapozo está protegido con rejilla metálica. (...)”

Altura de la plataforma: 2447 msnm, cifra determinada en campo.

POZO BOLÍVAR 2	POZO PRÓCERES 1
E 1.135.195 – N 1.129.635	E 1.135.195 N 1.129.635

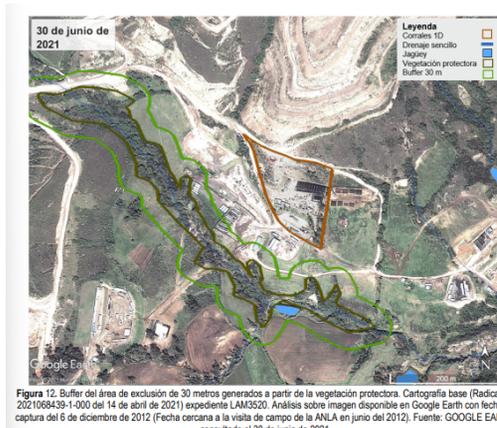
Continuando con el análisis de este sub-hecho, en la revisión de la imagen satelital fue posible evidenciar la cercanía de las áreas de intervención de la locación Corrales 1D con la franja de protección constituida por la vegetación protectora establecida desde el borde externo de la cobertura vegetal presente, razón por la cual se procedió a generar un buffer de 30 metros establecidos desde el borde de dicha vegetación. Los resultados allí generados se presentan en la siguiente figura:

Del análisis precitado y que se presenta en la figura previa, fue posible determinar que parte de la

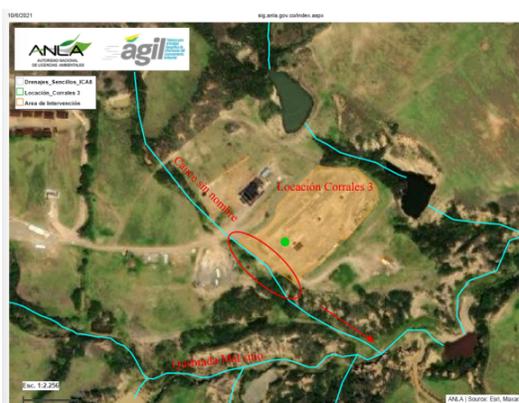
se revisó la información obrante en el expediente permisivo LAM3520 y la información cartográfica presentada en la radicación 2021068439-1-000 del 14 de abril de 2021, en donde la Sociedad Unión Temporal Omega Energy remitió el Informe de Cumplimiento Ambiental – ICA del Pozo Corrales 8 correspondiente al periodo de reporte 01 de mayo de 2019 al 30 de junio de 2019, y del cual se extrajeron los drenajes sencillos y dobles colindante con la locación Corrales 3. Contando con esta información se realizó una verificación espacial entre la coordenada de la locación en análisis reportada en el concepto técnico 1706 del 10 de octubre de 2012 realizado con base en la visita efectuada los días 14 al 17 de mayo de 2012 y los drenajes incluidos en la GDB del ICA Pozo Corrales 8 y que son afluentes de la quebrada Mal sitio. De lo anterior, se tiene la siguiente figura:

Figura 14. Localización de locación Corrales 3 y drenajes sencillos (GDB - ICA Pozo Corrales 8). Fuente: AGIL – SAT ANLA vs Cartografía base (Radicación 2021068439-1-000 del 14 de abril de 2021) expediente LAM3520.

De acuerdo con la figura anterior, se establece que efectivamente hubo un incumplimiento a lo establecido en el literal e, del Artículo cuarto de la Resolución 1156 del 27 de junio de 2007, toda vez que, se debía mantener una franja de exclusión de 30 metros a cada lado en toda su extensión, medidos desde la margen externa a partir de la franja de vegetación protectora de cauces con respecto a la extensión de la locación Corrales 3. Con lo anterior se establece que la locación Corrales 3 fue construida por la sociedad Unión Temporal Omega Energy a una distancia menor de 20 metros de la quebrada NN, información extraída del Informe de Cumplimiento Ambiental - ICA Pozo Corrales 8
