**AUTORIDAD NACIONAL DE LICENCIAS AMBIENTALES**  
**- ANLA -**  
**AUTO N° 04915**  
**( 29 de junio de 2022 )**

**“POR EL CUAL SE FORMULA UN CARGO ÚNICO DENTRO DE UN PROCEDIMIENTO  
SANCIONATORIO AMBIENTAL Y SE ADOPTA OTRAS DETERMINACIONES”**

Dentro de la investigación iniciada mediante Auto No. 0060 del 21 de enero de 2019, se procede a formular cargo único a la sociedad Hidroeléctrica Ituango S.A. E.S.P. – Hidroituango S.A. E.S.P., con NIT. 811.014.798-1, por hechos u omisiones ocurridos en desarrollo de las actividades propias del proyecto *“Construcción, llenado y operación del proyecto hidroeléctrico Pescadero – Ituango”*, cuya Licencia Ambiental fue otorgada por el entonces Ministerio de Ambiente, Vivienda y Desarrollo Territorial a través Resolución No. 0155 de 30 de enero de 2009.

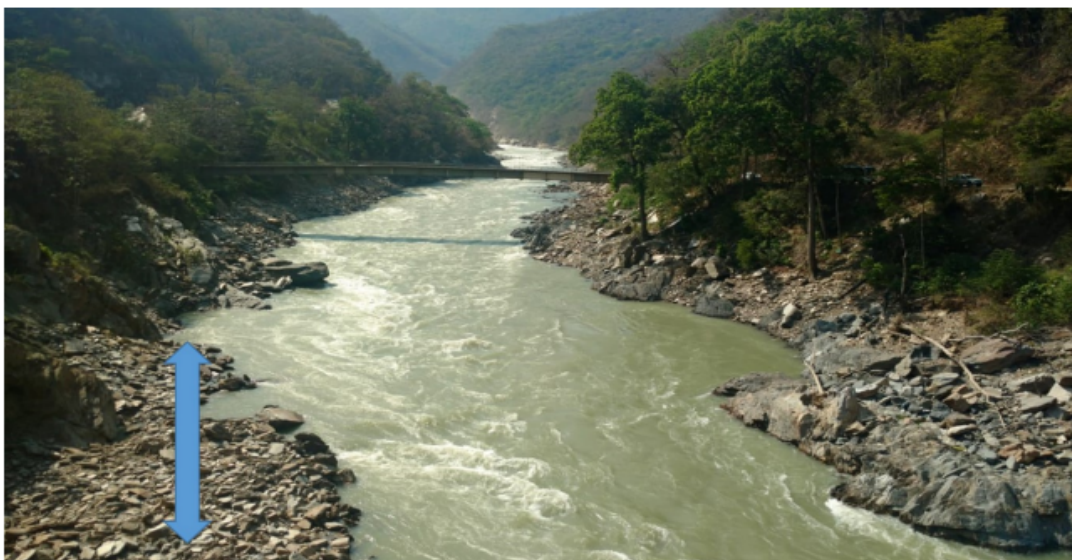
Ese mismo día, como parte del recorrido de verificación efectuado por la ANLA, posterior a la maniobra y a las acciones de rescate de peces, en el puente Valdivia la disminución del caudal del río y las áreas donde se formaron pozas fue evidente, así como en el sector de Pescadito, como se observa en las siguientes fotografías:

**Fotografía 8. Sector puente Cauca/puente el beso**  
**Fuente: Equipo de seguimiento ambiental ANLA**

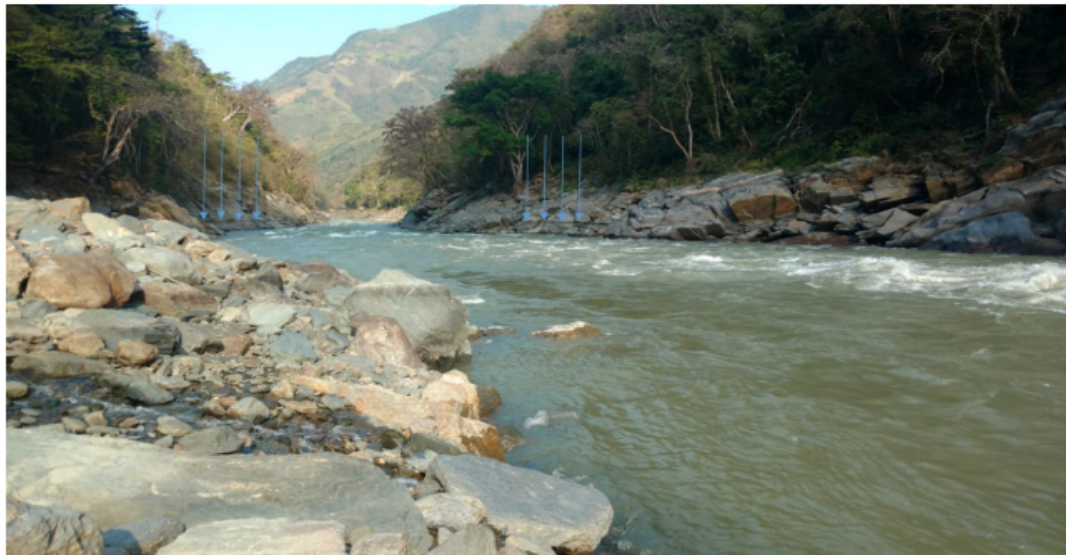
**Fotografía 9. Sector quebrada Pescadito**  
**Fuente: Equipo de seguimiento ambiental ANLA**
