AUTORIDAD NACIONAL DE LICENCIAS AMBIENTALES
- ANLA -
AUTO N° 00468
(02 de febrero de 2023)

**“POR EL CUAL SE FORMULAN CARGOS DENTRO DE UN PROCEDIMIENTO
SANCIONATORIO AMBIENTAL”**

Dentro de la investigación iniciada mediante Auto 00195 del 27 de enero de 2021, se procede a formular cargos al DISTRITO TURÍSTICO Y CULTURAL DE CARTAGENA DE INDIAS, por los hechos u omisiones relacionados con el proyecto denominado *“Construcción de la Conexión Vial en la Isla de Barú en el Sector Mohan - Playetas del Parque Nacional Corales del Rosario y San Bernardo”*, localizado en el Distrito Turístico y Cultural de Cartagena de Indias, Departamento de Bolívar.

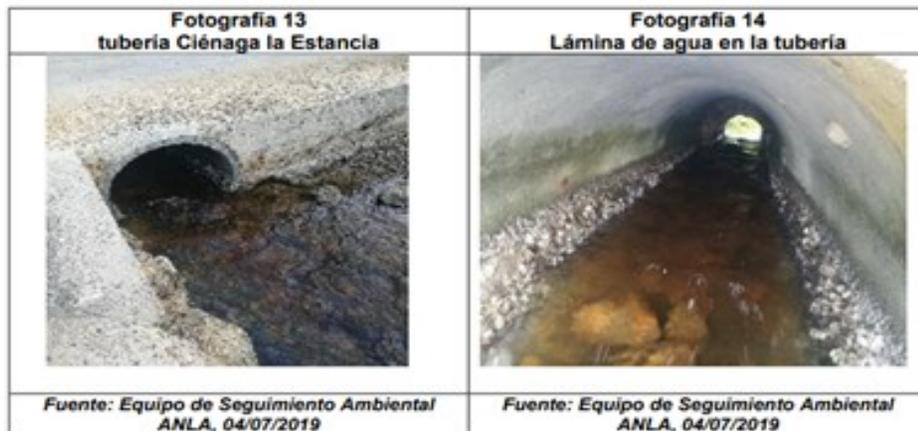
Por el contrario, se evidenciaron obras que modifican lo establecido en la Licencia Ambiental y no autorizadas por la ANLA, debido a que se había ampliado el terraplén, con el fin de garantizar la movilización de vehículos, la cual no cuenta con las condiciones y dimensiones adecuadas de capacidad hidráulica, lo que no garantiza el intercambio de flujo entre la ciénega y el mar; ya que la tubería tiene diámetros pequeños y no están sobre el fondo del suelo marino, lo que crea una barrera para el flujo de la fauna y afecta la conectividad ecosistémica, como se registró en las siguientes fotografías encontradas en el concepto técnico 4952 del 4 de septiembre de 2019.

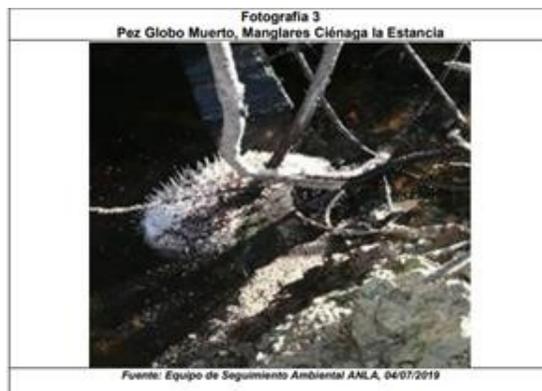
Describiéndose en el citado concepto, lo observado en el momento de la visita, en cuanto a que las tuberías construidas limitan el flujo del agua, en el punto con coordenadas planas (origen Bogotá) X: 829742.4556 y Y:1619129.621; siendo mínima en la mayor parte del día, por lo que los animales únicamente puedan cruzar de un lado a otro de la ciénaga cuando la marea es alta, corriendo el riesgo que durante la travesía baje la marea y no puedan devolverse; lo que genera afectación a la fauna acuática; tal y como lo mencionó el concepto técnico 4952 del 2019, encontrándose un “pez Globo muerto en la parte de la ciénaga de La Estancia que no conecta con el mar, el cual estaba en medio de unas raíces de los manglares, con una muy baja lámina de agua y con signos de hipoxia.

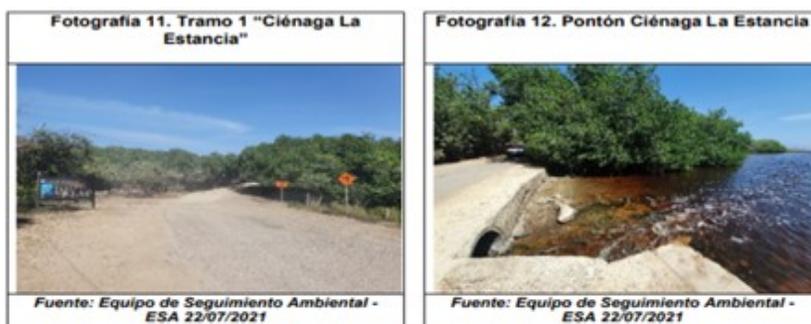
Fuente: Concepto técnico 4598 del 5 de agosto de 2021

Posteriormente, los días 21 y 22 de julio de 2021, la ANLA visitó nuevamente el área del proyecto, quedando registrado en el concepto técnico 4598 del 5 de agosto de 2021, acogido por el Acta 381 del 20 del mismo mes y año, en el cual se indicó “...en el punto donde se autorizó la construcción del Pontón se mantiene la alcantarilla instalada por la comunidad, para facilitar el flujo vehicular que entra y sale de Barú y garantizar de una u otra forma la conexión de la Ciénaga de La Estancia con el mar, observando el desgaste de la banca y/o rasante por el paso de los vehículos en una vía sin afirmado, quedando expuesta parte de la tubería en concreto que conforma la alcantarilla...”, tal como se observa en las siguientes fotografías:

Lo anterior, demuestra que el DISTRITO TURÍSTICO Y CULTURAL DE CARTAGENA DE INDIAS modificó las condiciones técnicas establecidas en la Licencia Ambiental y amplió el terraplén sin informar previamente ni obtener la autorización respectiva por parte de la autoridad ambiental.

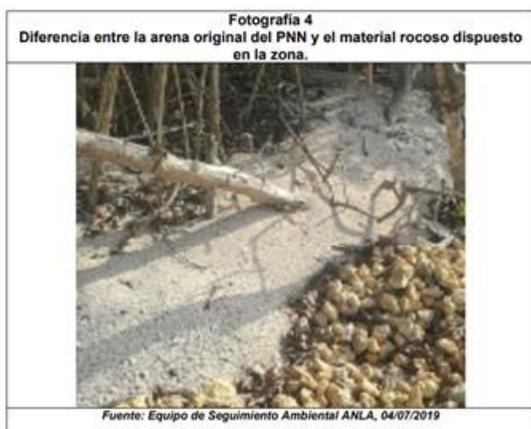
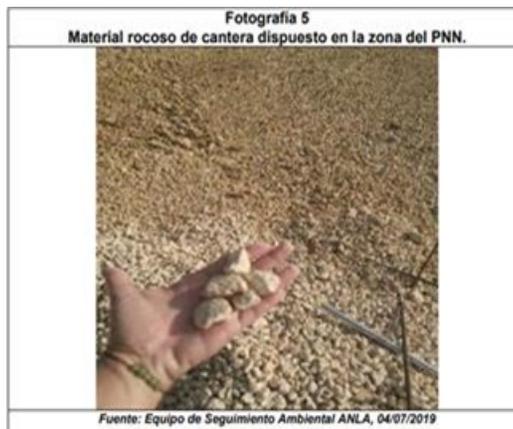
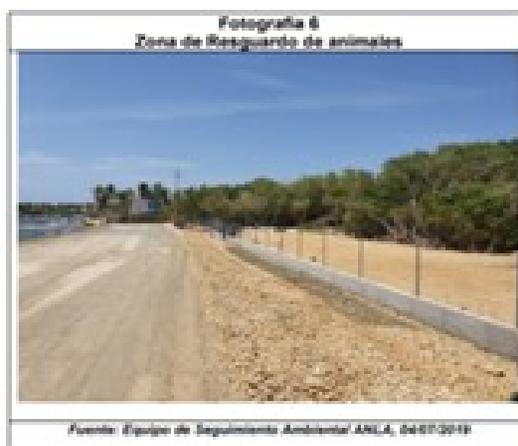
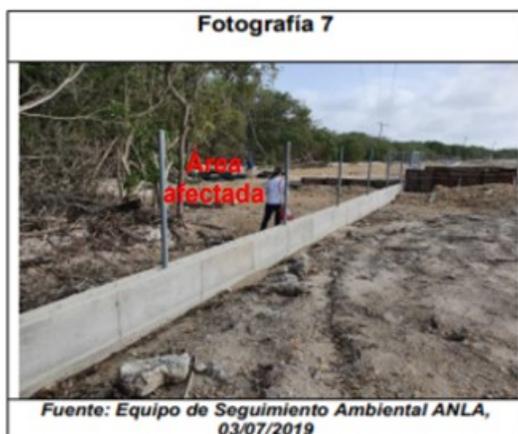
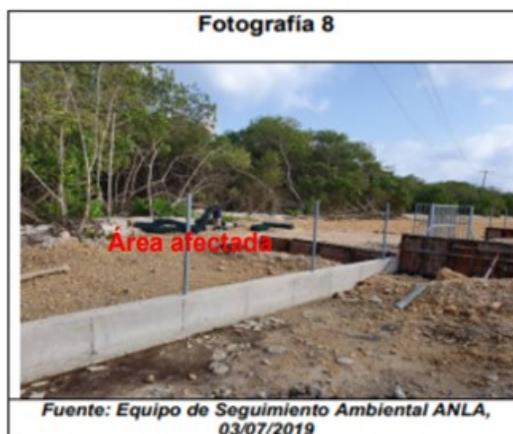
“En la visita de seguimiento ambiental realizada los días 3 al 5 de julio de 2019, se observó que el área que separa la línea de mangle con el talud interno del terraplén, contemplada como zona de resguardo para los animales que circulan allí, fue rellenada con triturado de

material de cantera con tamaños de guijarro y unas características de textura y color totalmente distintas a las que previamente existían en esa zona del parque natural nacional”.

Sobre este hecho, en el concepto técnico 4952 del 4 de septiembre de 2019, acogido por el Auto 00195 del 27 de enero de 2021², se encontró “...que dicha área referente a 4.000 m² de cuerpos de agua, fue rellenada con aproximadamente 7.890 m³ de material triturado de cantera con la autorización temporal de Parques Nacionales Naturales de Colombia – PNN... El material dispuesto es un material rocoso producto de excavación de cantera con tamaños de guijarros mayores a 4 cm de diámetro que no corresponden a las características de textura, porosidad, ni de diámetro de la arena de playa del lugar del Parque Nacional Corales del Rosario y San Bernardo...”, como se observa en las siguientes fotografías:

Se trataba de una zona de resguardo para animales que circulaban por allí, principalmente tortugas y cangrejos que llegaban a desovar, por lo que se debía garantizar las condiciones

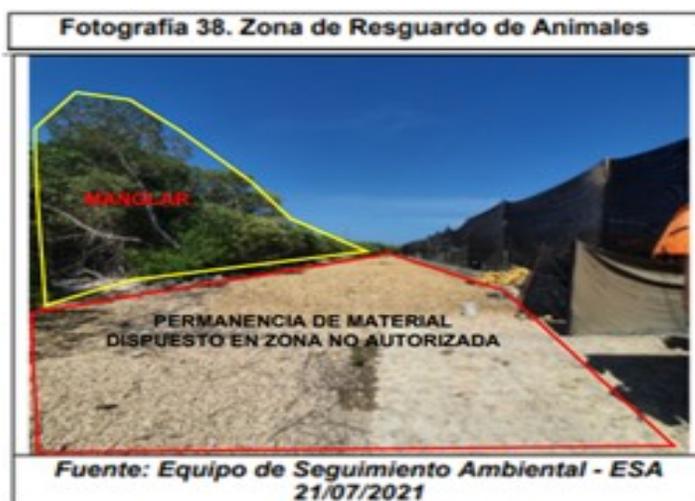
“...se verificó que “no se ha realizado el retiro del triturado de material colocado en el área que separa la línea de mangle con la vía y que fue contemplada para el resguardo de animales”, señalándose el incumplimiento reiterado del literal f) del Artículo Tercero y el numeral 6 del Artículo Décimo Séptimo de la Resolución 1531 del 13 de diciembre de 2016, relacionados con respetar la franja mínima entre el manglar y el terraplén, prohibiendo usar materiales como cemento, cal o similares en esta zona del Tramo 2 contemplada como aislamiento y recuperación del manglar como se constata en la siguiente fotografía; a pesar de que se finalizaron las obras constructivas en noviembre de 2018, dejando habilitado el pedraplén del Tramo 2 (Playetas) para el paso de la comunidad

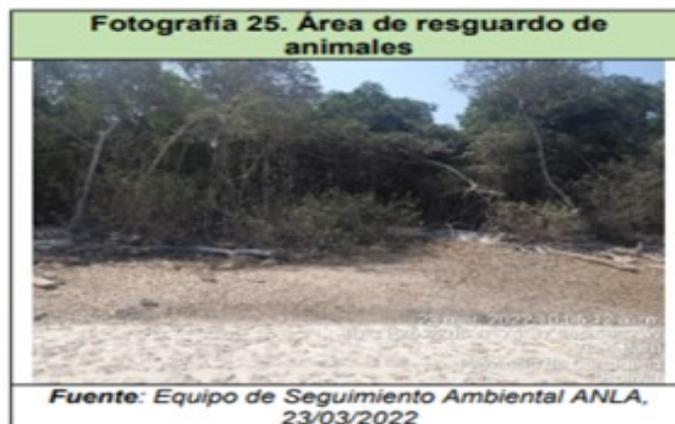
“En la visita de seguimiento ambiental realizada los días 22 y 23 de marzo de 2022 se observó que no se ha realizado el retiro del triturado de material colocado en el área que separa la línea de mangle con la vía y que fue contemplada para el resguardo de animales...”, como se registró en la siguiente fotografía:

Por lo expuesto, el DISTRITO TURÍSTICO Y CULTURAL DE CARTAGENA DE INDIAS usó material no autorizado en el instrumento ambiental, en las obras para la adecuación del paso de la comunidad, en la zona de restauración de manglares, donde existía área de playa arenosa en el Tramo 2 del sector Playetas de la Isla Barú, dentro del Parque Nacional Corales del Rosario y San Bernardo, que se contemplaba como zona de resguardo para los animales que circulaban allí, infringiendo, presuntamente lo dispuesto por el literal f) del numeral 1° del artículo 3° y el numeral 6 del artículo 17° de la Resolución N° 1531 del 13 de diciembre de 2016.
