# AUTORIDAD NACIONAL DE LICENCIAS AMBIENTALES

**AUTO N° 4921**

**“POR EL CUAL SE FORMULA PLIEGO DE CARGOS DENTRO DE UN PROCEDIMIENTO SANCIONATORIO AMBIENTAL Y SE ADOPTA OTRAS DETERMINACIONES”**

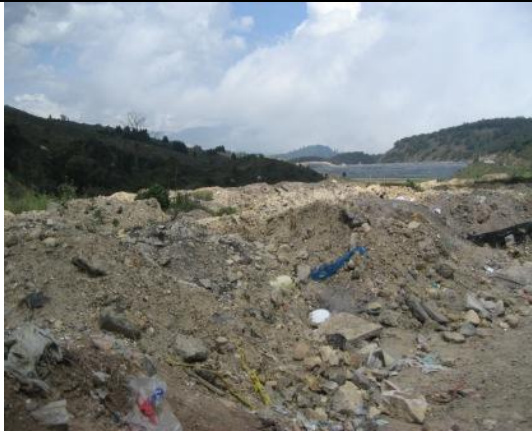
**Foto 9.** Sobrantes de excavación mezclados con basuras

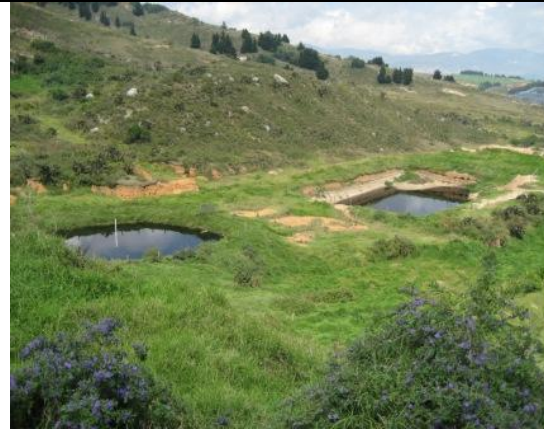
**Foto 10.** Vista general de los “reservorios” de lixiviados que dan hacia el relleno Nuevo Mondoñedo. Al fondo se evidencia un desprendimiento de material y la inexistencia de revestimientos

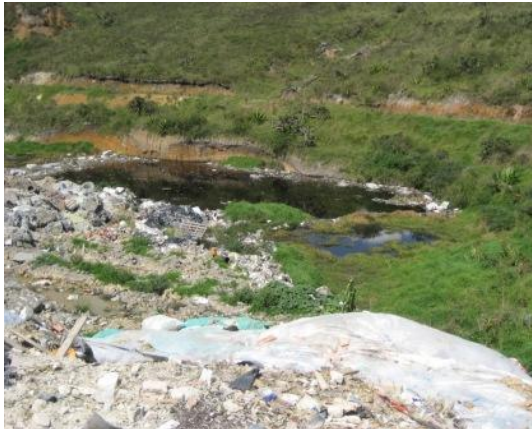
**Foto 11.** “Reservorio” de lixiviados junto a zona donde se disponen basuras. Obsérvese las basuras sobrenadando en el reservorio.

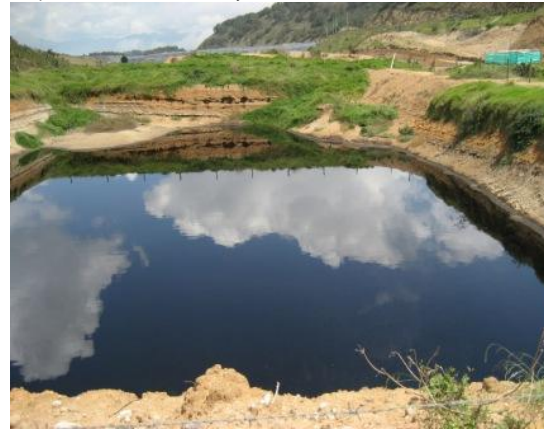
**Foto 12.** Reservorio de lixiviados donde se nota que no tiene recubrimiento en las paredes, y la presencia de procesos erosivos y de remoción en los perímetros de la misma.

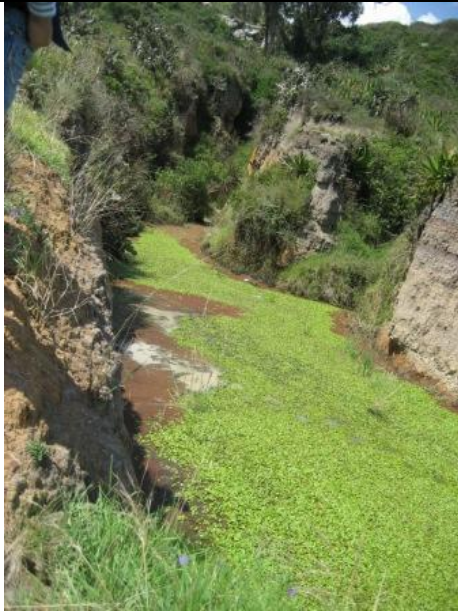
**Foto 13.** Estanque de aguas lluvias en avanzado estado de eutrofización.

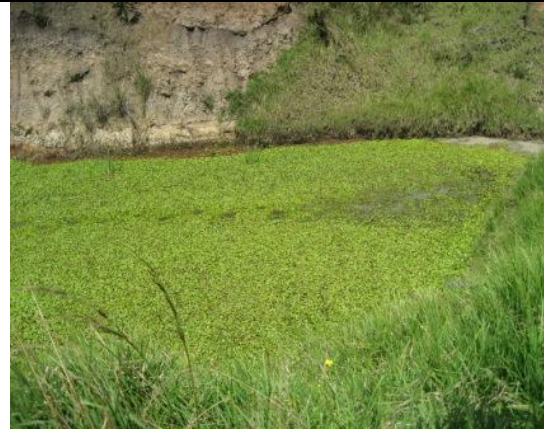
**Foto 14.** Estanque de aguas lluvias en avanzado estado de eutrofización.

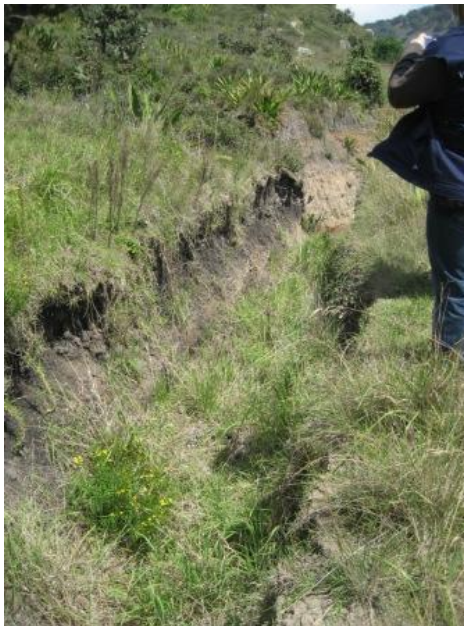
**Foto 15.** Canal para recolección de aguas lluvias sin recubrimiento y sin mantenimiento

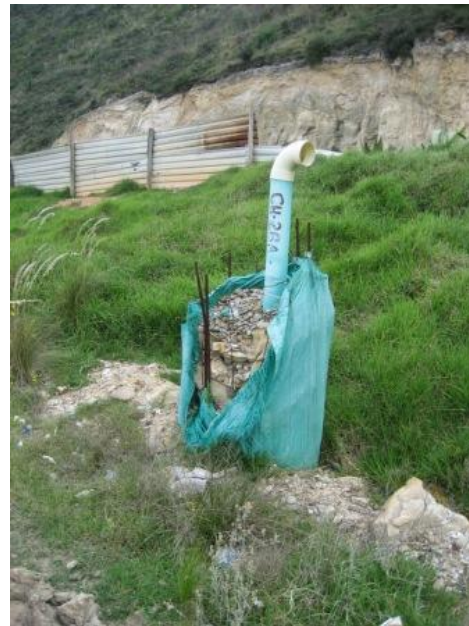
**Foto 16.** Chimenea para evacuar gases construida de una manera poco técnica.

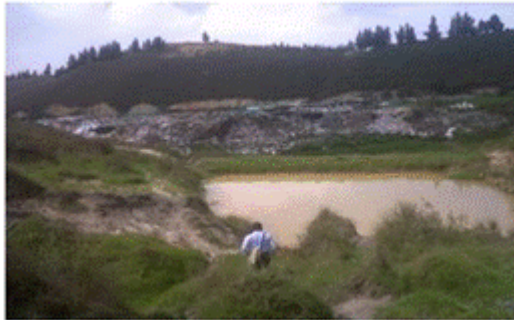
**(…) La primera laguna de lixiviados cuenta con un área superficial aproximadamente de 120m2 como se muestra en la (...). Ubicada en el punto geográfico N 4°39'31,77” W74°17' 05,17”** es formada por la degradación orgánica de residuos sólidos ordinarios y la influencia de aguas lluvias y de escorrentía las cuales percolan por la masa de residuos, aumentando el riesgo biológico en este sector ya que se evidenciaron aparentemente residuos químicos y peligrosos de carácter biológico en el botadero (envases de productos químicos y bolsas de color rojo). Se pudo constatar una bolsa transparente con material biológico flotando sobre esta laguna como se observa en la (...), lo que evidencia y confirma el riesgo biológico al que está expuesto el sector por contaminación con residuos patógenos de dudosa procedencia, agravado por la morfología, topografía del sector, las cuales favorecen el movimiento de los lixiviados hacia las zonas más bajas, como el Relleno Sanitario Nuevo Mondoñedo, El reservorio de agua de la Hacienda Fute y la Laguna Blanca.

Foto 1. Laguna de agua ubicada en el costado norte del predio.

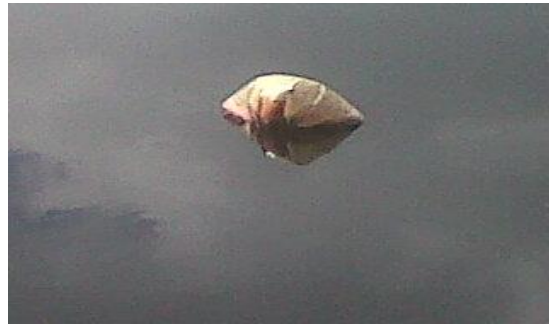
Foto 2. Residuo Biológico en laguna de lixiviados

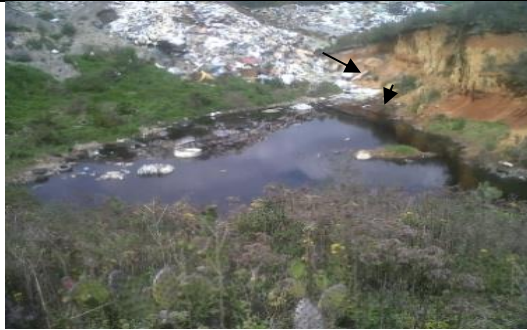
Foto 3. Zona de vertimiento de lixiviados favorecido por la escorrentía de aguas lluvias

(...). se observa la vertiente que viene desde la zona superior del botadero, en donde se percolan las aguas lluvias y de escorrentía, generando una descarga de lixiviados, que sumado a la falta de cobertura como lo exige la normativa ambiental ya mencionada, genera una zona de recarga acuífera de aguas contaminadas por el botadero de basuras.

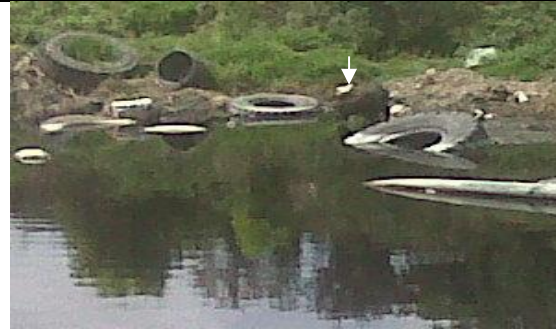
Foto 4. Canino tomando agua contaminada con lixiviados.

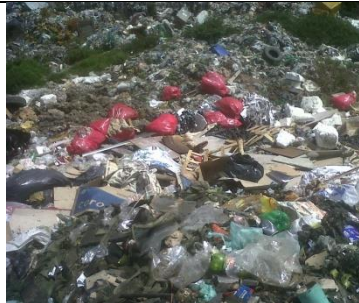
**Foto 5.** Bolsas con aparente material biológico

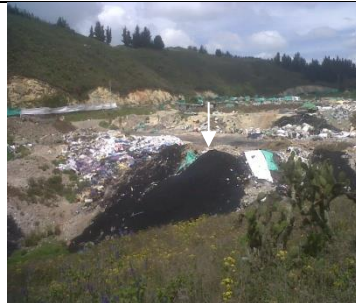
**Foto 6.** Lodos de procedencia desconocida arrojados sobre el botadero

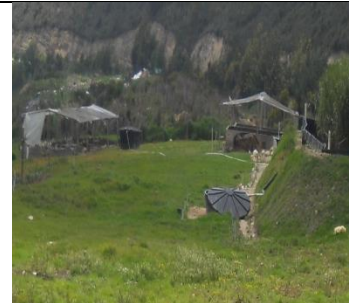
**Foto 7.** Actividad de deshidratación de lodos en el lote No. 14

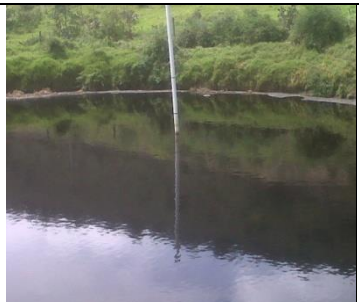
**Foto 8** Laguna lixiviados N.1

**En el sector de las piscinas de lixiviados se constató un nuevo punto de importancia ambiental conformado por pastos y lixiviados ubicado en las coordenadas geográficas N4°31'22,29" W74°17'06,93"**, donde es evidente que el lixiviado aportado es generado por una fuga o reboce de la primera piscina de lixiviados. La laguna de lixiviados con mayor capacidad ubicada en el punto N4°39'22,63" W74°17'06,41" (...), se encontraba con un bajo volumen de lixiviados comparado con las condiciones en las cuales se realizó el anterior seguimiento a este proyecto favorecida por la evapotranspiración y la percolación de lixiviados sobre el suelo, ya que estas piscinas no cuentan con la impermeabilización requerida en los diseños de un relleno sanitario (...) **La otra laguna ubicada en el punto N 4°39'15,2" W74°17'21,6"** (...) se encontraba con un nivel alto de lixiviados almacenados, generando un riesgo de contaminación hídrica superficial al momento de presentarse mayores precipitaciones en el sector como ya se ha mencionado en el informe. Cuando estas lagunas se rebocen los lixiviados viajarán aguas abajo del botadero favorecidos por la morfología del sector afectando directamente al Relleno Sanitario Nuevo Mondoñedo, la Laguna Blanca y la Laguna de la hacienda Fute

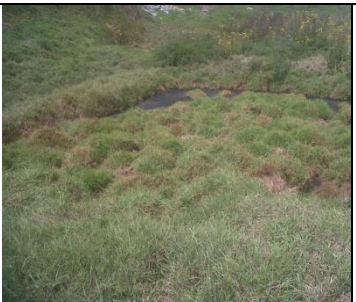
**Foto 9** Lixiviados en humedal

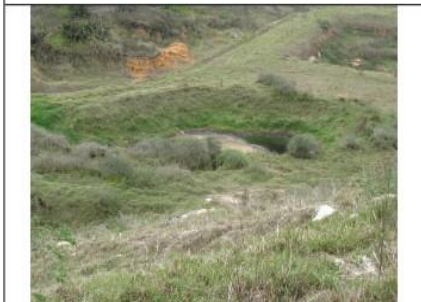
*Sin embargo, en el costado sur del área de disposición del botadero se observó la existencia de las piscinas que anteriormente se utilizaron para el almacenamiento de lixiviados, las cuales se encontraron vacíos. Es de señalar que estas piscinas no cuentan con ningún tipo de revestimiento, y que en la piscina ubicada en el sitio con coordenadas Este: 976888 - Norte: 1006078 se observa un remanente de agua que podría contener trazas de lixiviado y que eventualmente podría infiltrarse al suelo*

**Fotografía 20** Antigua piscina de lixiviados, sin recubrimiento de fondo y lateral.  
Coordenadas Magna Sirgas Origen Bogotá  
E: 976888 - N: 1006078

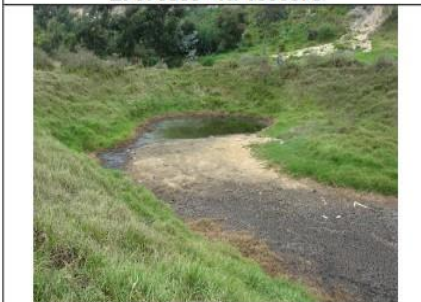
**Fotografía 21** Se observa un remanente de lixiviado que se mezcla con el agua lluvia proveniente del canal perimetral.  
Coordenadas Magna Sirgas Origen Bogotá  
E: 976888 - N: 1006078

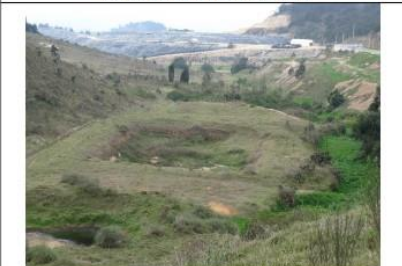
**Fotografía 22** Antigua laguna de homogenización de lixiviados. No cuenta con revestimiento y se observa sin presencia de lixiviados.  
Coordenadas Magna Sirgas Origen Bogotá  
E: 976877 - N: 1006024

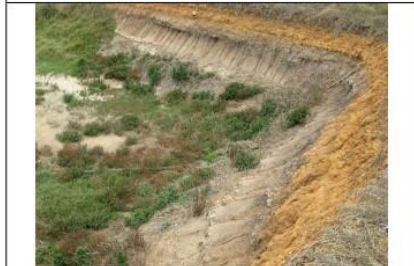
**Fotografía 23** Taludes en las paredes de la laguna de homogenización de lixiviados. Se observa falta de cubrimiento.  
Coordenadas Magna Sirgas Origen Bogotá  
E: 976877 - N: 1006024

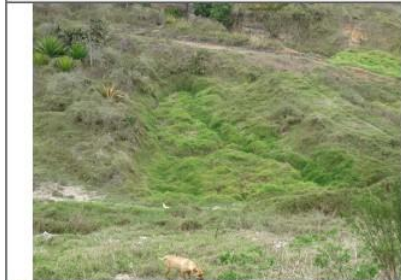
*Por otra parte, es necesario señalar que en el costado sur del área de disposición se observó un área inundable con presencia de pastos en los cuales se evidenció la presencia de lixiviado, los cuales pueden generar afectaciones a las áreas aledañas por efecto de la mezcla con aguas lluvias*

**Fotografía 24 Área inundable en la que se presentan lixiviados remanentes en el suelo natural.**  
Coordenadas Magna Sirgas Origen Bogotá  
E: 976867 - N: 1006110

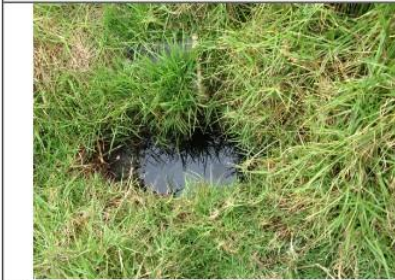
**Fotografía 25 Presencia de lixiviados en el suelo del sector sur del botadero.**  
Coordenadas Magna Sirgas Origen Bogotá  
E: 976867 - N: 1006110

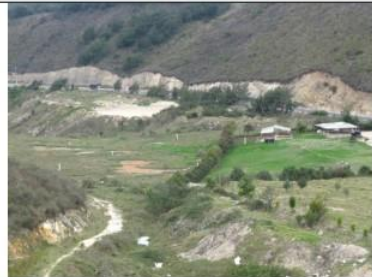
**Fotografía 26** Área en el costado sur del botadero con algunas chimeneas para extracción de gas.

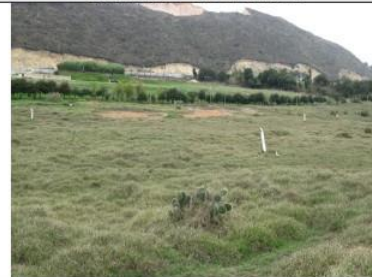
**Fotografía 27** Las chimeneas se encuentran distribuidas en un área pequeña frente al tamaño total del botadero. No es evidente su funcionalidad.

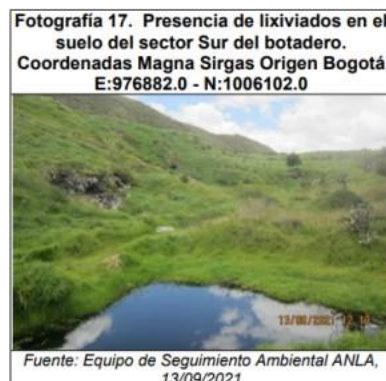
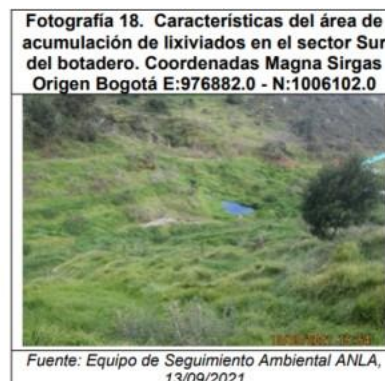
*Sobre el costado sur del área de disposición se observó que como producto del dique adecuado para la construcción de una de las piscinas para el manejo de lixiviados se está acumulando aguas lluvias mezcladas con un fluido que por sus características organolépticas podría ser lixiviado (color negro oscuro y olor fuerte); la zona se ubica en las coordenadas Magna Sirgas origen Bogotá Este:976882,0 y Norte:1006102,0, al respecto se hace necesario realizar la caracterización de estas aguas para definir su manejo o tratamiento, ver siguientes fotografías:*

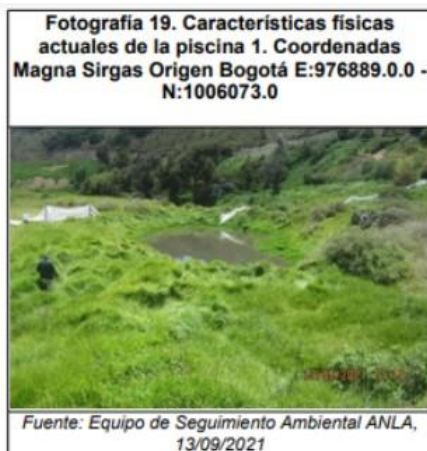
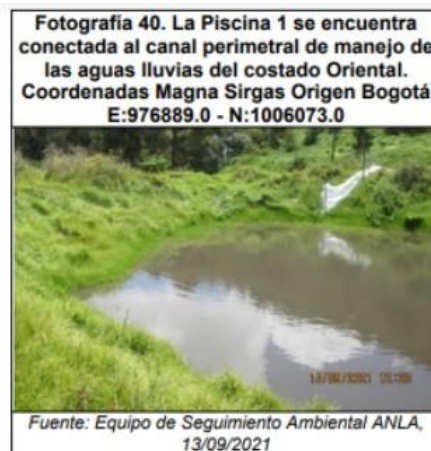
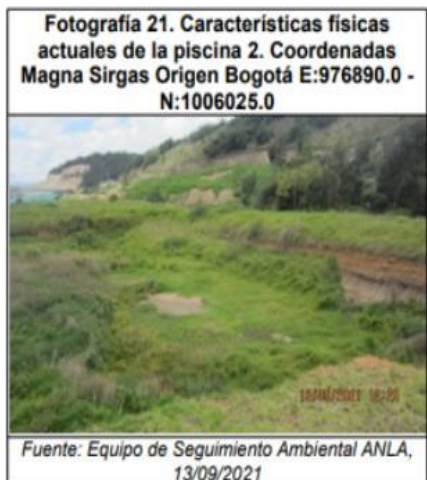
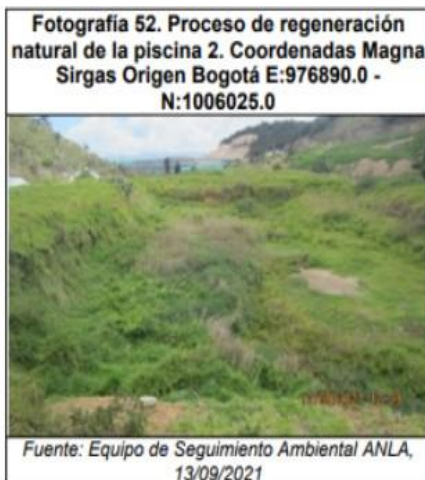
*En el costado sur del área de disposición del botadero se observó la existencia de dos excavaciones para la conformación de las piscinas que anteriormente fueron utilizadas para el almacenamiento de lixiviados; de las cuales una se encontraba con agua lluvia, dado que se encontraba conectada al canal perimetral de manejo de las aguas lluvias del costado oriental del área que conforma el botadero, ver siguientes fotografías:*

*La segunda piscina la cual tiene unas dimensiones aproximadas de 30 x 60 m y una profundidad de 4 m, ubicada en el sitio con coordenadas Magna Sirgas origen Bogotá Este:976890,0 y Norte:1006025,0 no contiene agua, actualmente se observa la presencia de pastos, por lo cual se requiere que se proceda al cierre y a la recuperación paisajística del área; las anteriores piscinas no cuentan con ningún tipo de revestimiento, ver siguientes fotografías*

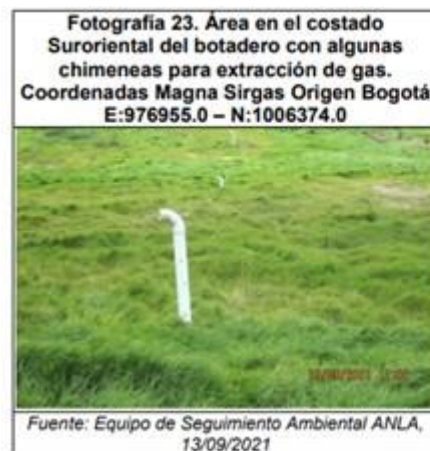
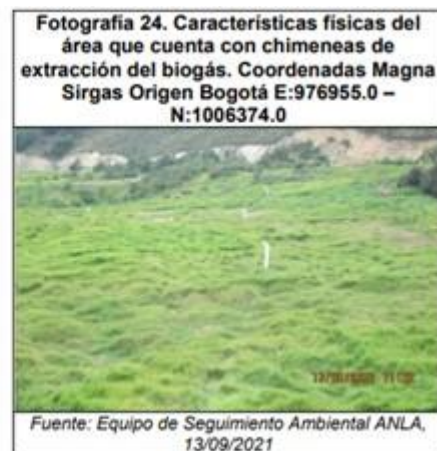
*En la visita de seguimiento ambiental realizada al botadero a cielo abierto de Mondoñedo, se observó que en general no se realizó la implementación de sistemas para la extracción y/o quema del biogás que se pueda estar generando en las áreas de disposición de residuos. Dentro del proceso del cierre inicial*

*Estas chimeneas no se encuentran conectadas a algún sistema de quema o aprovechamiento del biogás, por consiguiente se estaría liberando directamente a la atmosfera, considerándose inapropiada esta actividad, teniendo en cuenta que dicho gas estaría conformado principalmente por metano (CH<sub>4</sub>) y dióxido de carbono (CO<sub>2</sub>), gases que podrían alterar las concentraciones límites permisibles en el área de influencia; requiriendo se manara inmediata la realización de un monitoreo del biogás que permita conocer la caracterización y poder definir su manejo.*

*De acuerdo con las apreciaciones realizadas en la visita de campo, estas chimeneas tendrían un cubrimiento de menos del 5% del área total utilizada por la disposición de residuos sólidos, ver siguientes fotografías:*
