# AUTORIDAD NACIONAL DE LICENCIAS AMBIENTALES

### AUTO N° 5898

#### “POR EL CUAL SE FORMULAN CARGOS DENTRO DE UN PROCEDIMIENTO SANCIONATORIO AMBIENTAL”

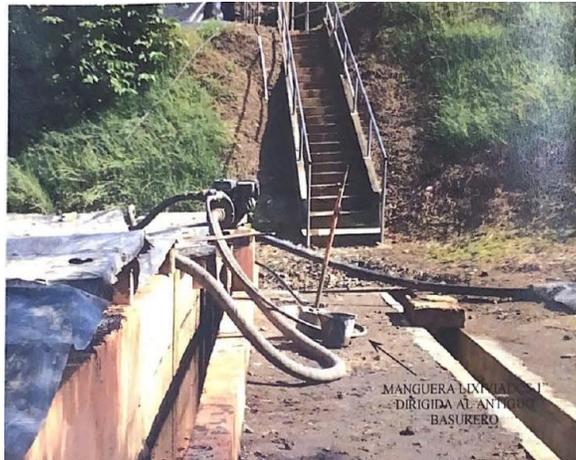
Fuente: Informe de visita ULP 2013-221 del 22 de agosto de 2013, Corporación Autónoma Regional de los Valles del Sinú y San Jorge – CVS, pág. 2.

*Para el manejo de lixiviados en el momento de la visita, se observó en el tanque de almacenamiento ubicado en la parte baja del proyecto la existencia de bombeo de lixiviados, en donde se desprenden dos mangueras en la impulsión, una con diámetro aproximado de 3" que está dirigido para recirculación en la celda de la masa de residuos del relleno; la otra manguera es de aproximadamente 1" de diámetro, está en su recorrido sale fuera del área del proyecto.*

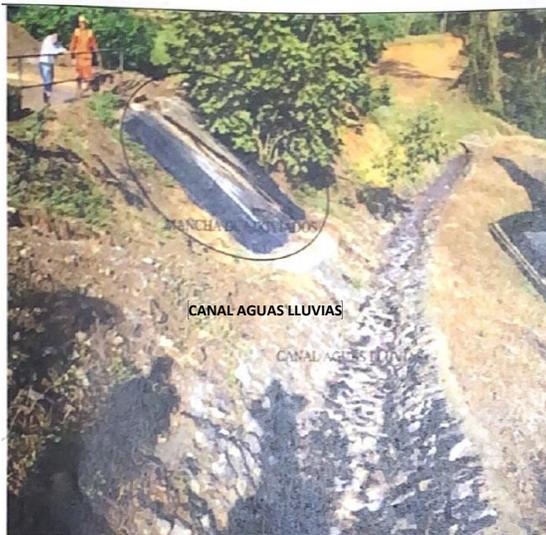
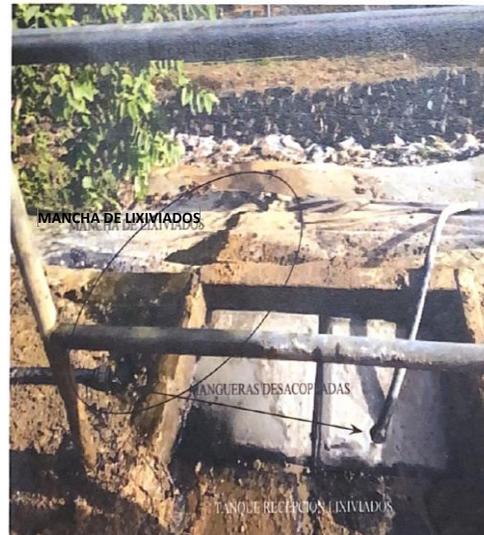
*Al momento de llegada a la visita, se observa una movilización del personal de la empresa, realizando la desconexión abrupta de la línea de impulsión manguera de 1", en el tramo sobre la caja que recibe los lixiviados de los vehículos recolectores, que consecuentemente causa en el momento el escape del lixiviado que escurren directamente al canal de aguas lluvias que salen del área del proyecto contaminando las aguas que están escurriendo en el momento, tal como se puede apreciar en las siguientes fotografías.*

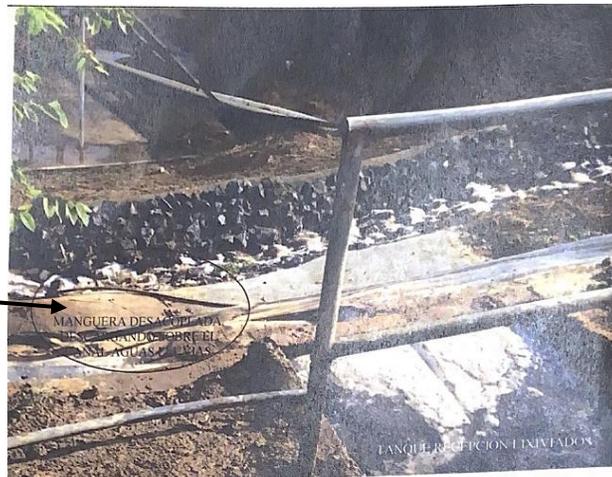
Fuente: Informe de visita ULP 2013-221 del 22 de agosto de 2013, Corporación Autónoma Regional de los Valles del Sinú y San Jorge – CVS, pág. 4.

[MANGUERA DESACOPLADA  
DESCARGANDO SOBRE EL CANAL  
DE AGUAS LLUVIAS]

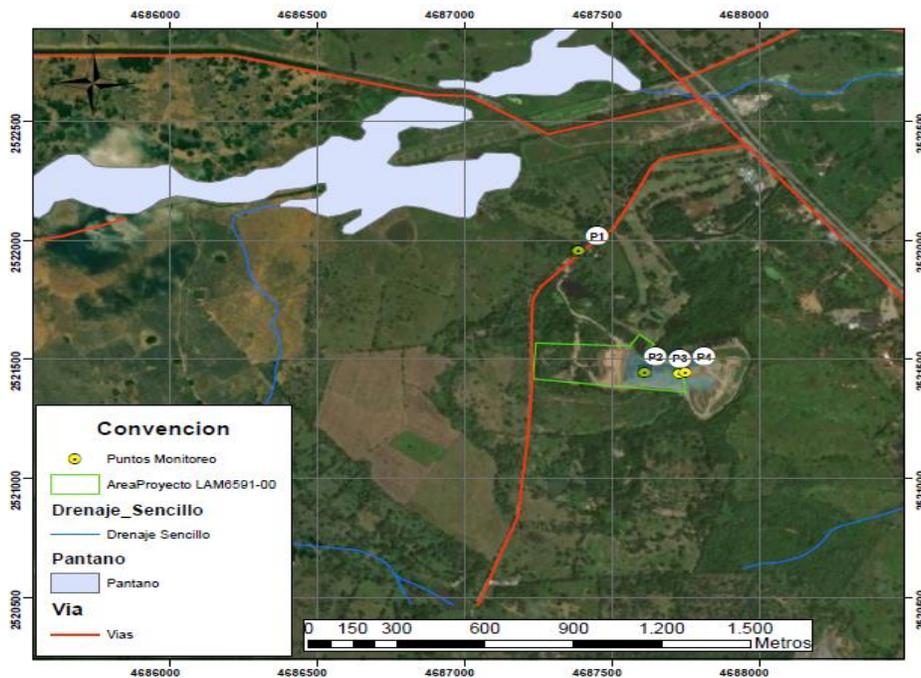
Figura 1. Localización del proyecto LAM6591-00 y puntos monitoreados por parte de la CVS el día 11 de octubre de 2012 en el relleno sanitario.  
Fuente: AGIL SAT - ANLA, 2023.

De lo anterior, se valida la geolocalización de los puntos de monitoreo muestreados por la CVS con respecto al área del proyecto, los cuales corresponden a puntos localizados en canales de aguas lluvias que se conformaron en el área del relleno sanitario, no obstante, con respecto a los drenajes naturales que se identifican en la cartografía disponible del proyecto se evidencia un cuerpo de agua “pantano” y drenajes sencillos con dirección de flujo a este cuerpo hídrico precitado, de lo anterior se establece un posible riesgo de afectación a los cuerpos de agua natural cercanos al proyecto, debido a la contaminación por vertimientos de lixiviados a las aguas que drenan por los canales de aguas lluvias del relleno sanitario Loma Grande.”
