## AUTORIDAD NACIONAL DE LICENCIAS AMBIENTALES

AUTO N° 02543

**“POR EL CUAL SE FORMULA UN PLIEGO DE CARGOS DENTRO DE UN PROCEDIMIENTO SANCIONATORIO AMBIENTAL Y SE DICTAN OTRAS DISPOSICIONES”**

En el presente caso, la presunta infracción investigada se encuentra directamente relacionada con el proyecto vial “Ruta del Sol Sector 1, Tramo III, San Ramón Bajo (K51+700) El Korán (K781-600)”, ubicado en jurisdicción de los municipios de Caparrapí y Puerto Salgar, en el departamento de Cundinamarca, cuya Licencia Ambiental fue otorgado mediante Resolución No. 227 del 17 de abril de

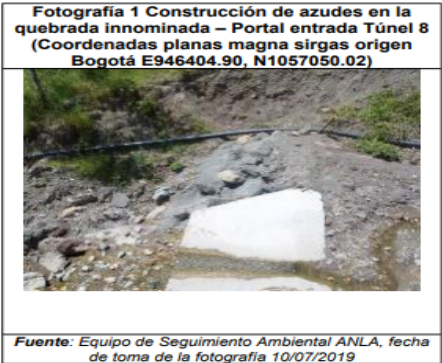
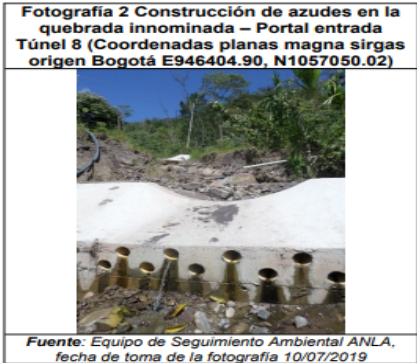
Estas obras tenían como fin atender el proceso de inestabilidad que se presentó, ahora bien, durante la visita se observó un cuerpo de agua (quebrada innominada) que cruza frente a dicho portal y descarga en la quebrada La Bermeja, en este sentido, el personal de la empresa indicó que el cuerpo de agua es torrencial y en un evento de lluvias presentó avalancha afectando la estabilidad de la zona por lo que fue necesario implementar azudes que buscan dar manejo al agua, (Ver fotos 1 y 2)

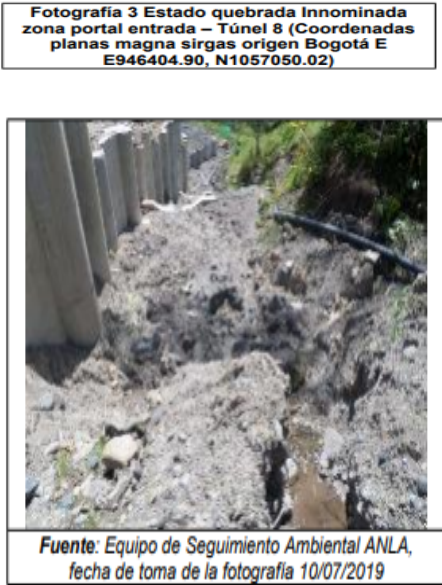
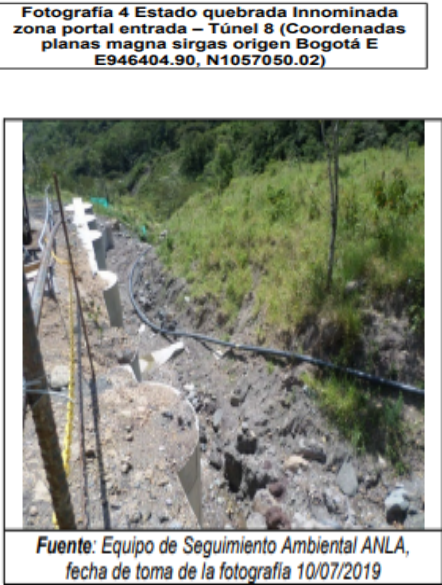
Así mismo, como parte de las obras que realizaron en el cuerpo de agua, se encontró la construcción de un muro en la ronda hídrica (Ver fotos 3 y 4)

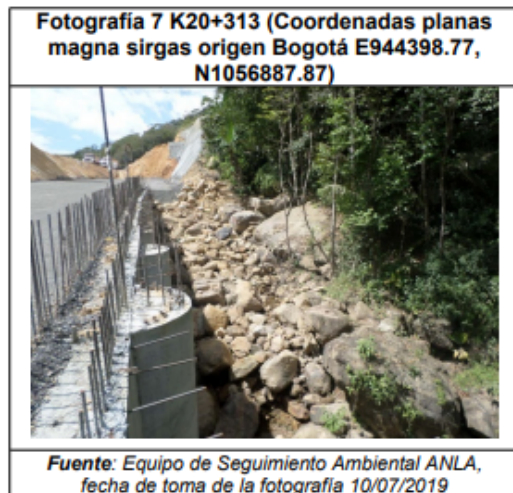
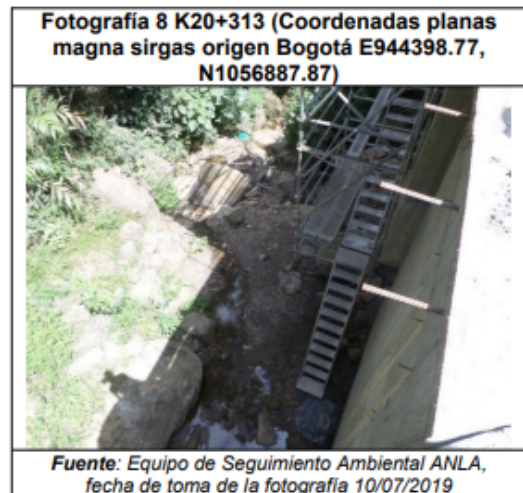
Quebrada El Chocho – K20+313 (Tramo I)

En el marco de la visita de control y seguimiento ambiental realizada los días 8 a 12 de julio de 2019, se observó en el Tramo I, en el K20+313 – coordenadas planas magna sirgas origen Bogotá E944398.77,1056887.87, la construcción de un muro de contención para la vía sobre el lecho de un cauce (brazo de la quebrada El Chocho), tal como se observa en las siguientes fotografías. (Ver fotos 7 y 8)

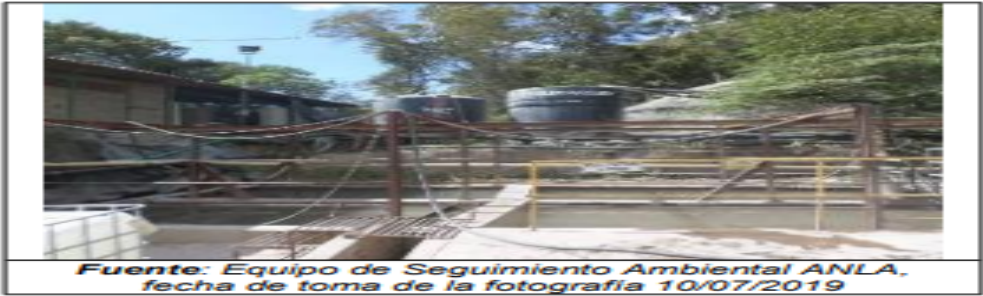
**El líquido una vez tratado, se utiliza para el aprovisionamiento de agua para las labores de perforación del Jumbo, en tal sentido, el uso de agua es de 40.000 l/d para la operación de este equipo. (dato aportado por personal de la empresa ESTYMA – constructor del túnel). (Ver foto 5)**

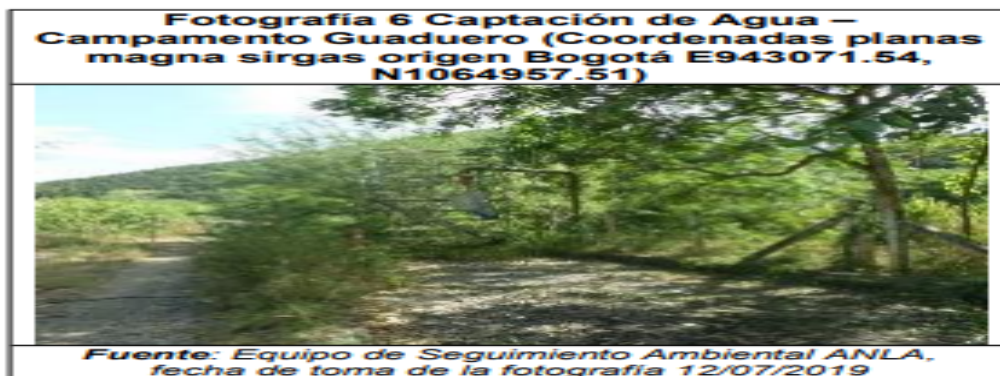
Adicionalmente, el personal del Consorcio Vial Helios indicó que el agua utilizada para las actividades de Tramo I y Tramo III, se obtiene del agua de infiltración del Túnel 8 – Portal Salida, lo cual se ratificó teniendo en cuenta que, el sitio que utilizaba para abastecerse del líquido (Río Guaduario - en el marco del expediente LAM5149), había sido desmantelado. (Ver foto 6)

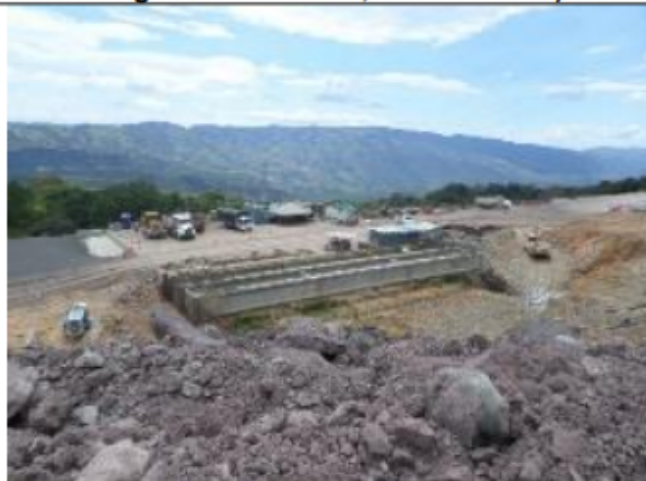
**Fotografía 13 Instalación Puente-Peaje.  
(Coordenadas planas magna sirgas origen  
Bogotá E944181.44, N1056329.46)**

De acuerdo con lo anterior, la investigada debía informar la instalación de Plataformas de trabajo temporales en construcción de puentes y viaductos, remitiendo su localización con 1 mes de antelación al inicio de obras, no obstante, para la instalación de la plataforma temporal sobre el Puente el Peaje no se presentó ninguna información.

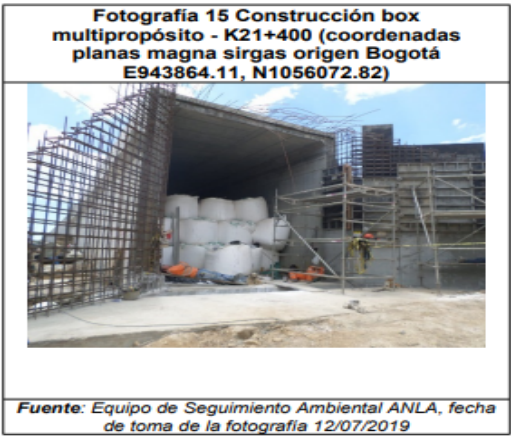
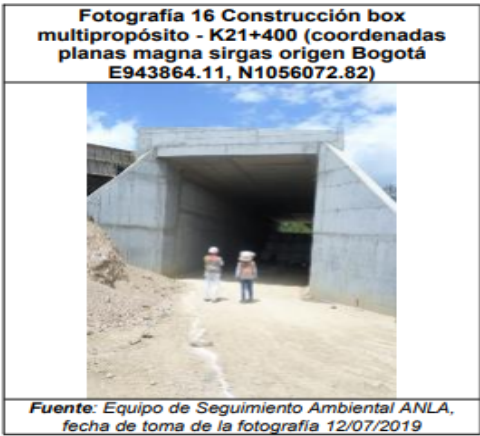
3.3.5 “Box Coulvert Multipropósito – K21+400 (Tramo I)

En desarrollo de la visita de control y seguimiento ambiental al Tramo I, se observó en la construcción de un box coulvert denominado multipropósito cuya dimensión es de 5.0x5.0 m (dato aportado por el personal del Consorcio Vial Helios) (Ver fotografías 15 y 16).

De acuerdo con lo anterior, el personal del Consorcio Vial Helios manifestó que esta estructura tiene como fin permitir el paso vehicular, de peatones y semovientes, conectándolos con la vía veredal a San Miguel.

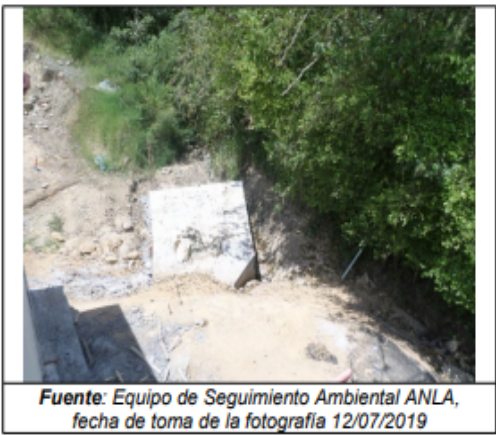
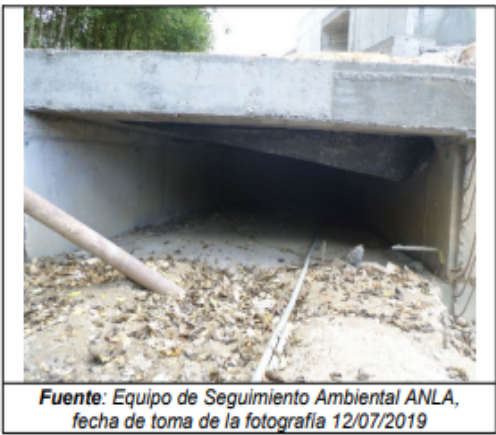
3.3.6 Box Coulvert K21+460 (Tramo I)

Adicional a lo anterior en el K21+460 (aprox.) en las coordenadas planas magna sirgas origen Bogotá E943855.17, N1055989.00 se observó la construcción de un box coulvert de dimensiones 1x2 m, que recoge las aguas de un cuerpo de agua y cruza la vía en construcción. (Ver fotografías 17 y 18)

En ese orden, es claro que el Box coulvert Multipropósito en el K21+400 no estaba autorizado en la Licencia Ambiental del proyecto; mientras que, si bien, el Box Coulvert en el K21+460 estaba autorizado, se construyó con en dimensiones distintas, pues las dimensiones autorizadas eran 2.0 m de altura x 1.5 m de ancho, y la estructura hidráulica observada tenía 1.0 m de altura x 1.5 m de ancho.

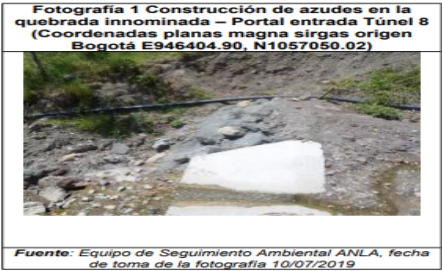
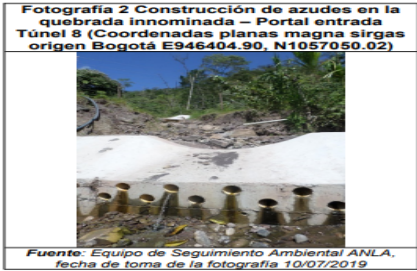
*Estas obras tenían como fin atender el proceso de inestabilidad que se presentó, ahora bien, durante la visita se observó un cuerpo de agua (quebrada innominada) que cruza frente a dicho portal y descarga en la quebrada La Bermeja, en este sentido, el personal de la empresa indicó que el cuerpo de agua es torrencial y en un evento de lluvias presentó avalancha afectando la estabilidad de la zona por lo que fue necesario implementar azudes que buscan dar manejo al agua, (Ver fotos 1 y 2)*

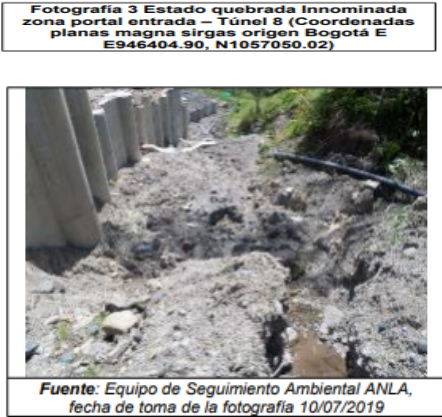
Así mismo, como parte de las obras que realizaron en el cuerpo de agua, se encontró la construcción de un muro en la ronda hídrica (Ver fotos 3 y 4)

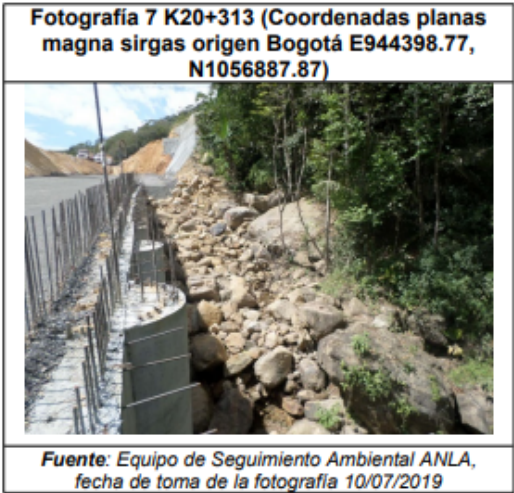
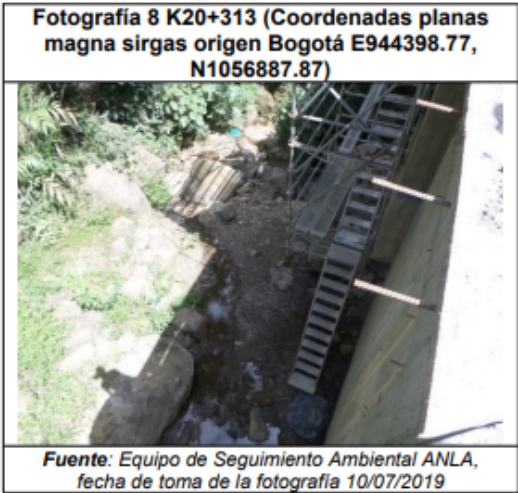
3.3.3 Quebrada El Chocho – K20+313 (Tramo I)

En el marco de la visita de control y seguimiento ambiental realizada los días 8 a 12 de julio de 2019, se observó en el Tramo I, en el K20+313 – coordenadas planas magna sirgas origen Bogotá E944398.77,1056887.87, la construcción de un muro de contención para la vía sobre el lecho de un cauce (brazo de la quebrada El Chocho), tal como se observa en las siguientes fotografías. (Ver fotos 7 y 8)

En ese orden, durante la visita técnica se observó la construcción de azudes y un muro de contención, en las coordenadas planas magna sirgas origen Bogotá E946404.90, N1057050.02 (quebrada innominada), sin que dicha actividad estuviese autorizada en la Licencia Ambiental.

De igual manera, ocurrió en el lecho la quebrada el Chocho, donde se evidenció la construcción de un muro de contención, en las coordenadas planas magna sirgas origen Bogotá E944398.77, N1056887.87, cuando únicamente se había aprobado ocupación de cauce para la construcción de una alcantarilla.

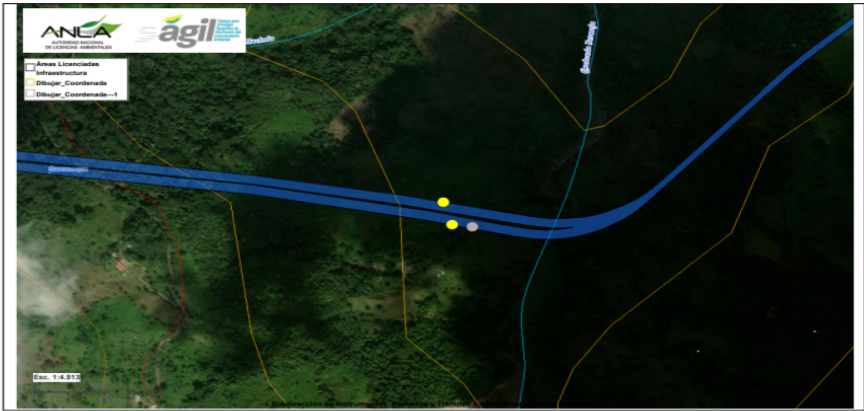
De acuerdo con lo anterior a continuación se presenta de forma gráfica la localización de los puntos aprobados (círculos amarillos) y los sitios de intervención (círculos grises) (Ver Figura 2 y 3)

De acuerdo con la figura 2, la distancia de diferencia para la estructura del K18+180 es de 36 m entre la estructura licenciada (Color amarillo) y la construida (color gris), no obstante, como se indicó la obra hidráulica aprobada no corresponde con las ejecutadas.

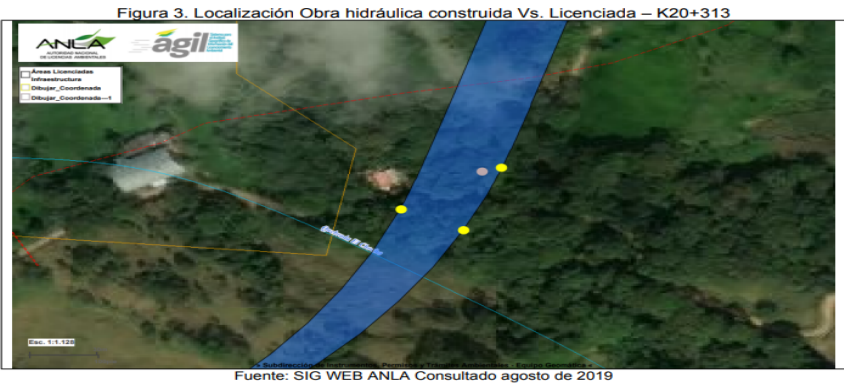
De acuerdo con la figura 3, se puede observar que la longitud que hay entre la estructura aprobada (círculos de color amarillo) y construida (círculos color gris) en el K20+313 es de 8 m. Ahora bien, verificado el documento de modificación de Licencia Ambiental se encuentra que la estructura solicitada y aprobada para cada uno de estos puntos corresponde a alcantarillas de 36” (Ver figura 4)

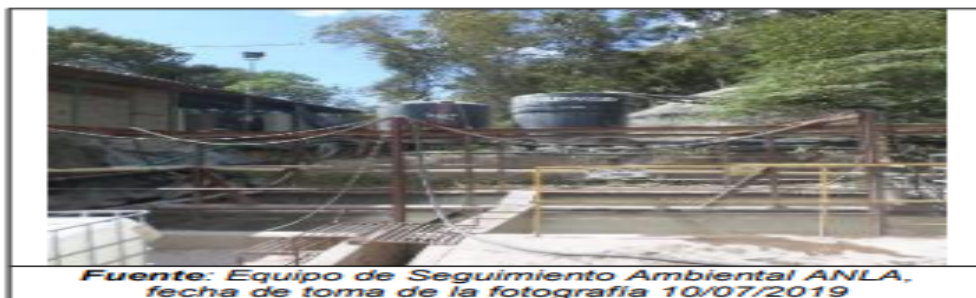
*El líquido una vez tratado, se utiliza para el aprovisionamiento de agua para las labores de perforación del Jumbo, en tal sentido, el uso de agua es de 40.000 l/d para la operación de este equipo. (dato aportado por personal de la empresa ESTYMA – constructor del túnel). (Ver foto 5)*

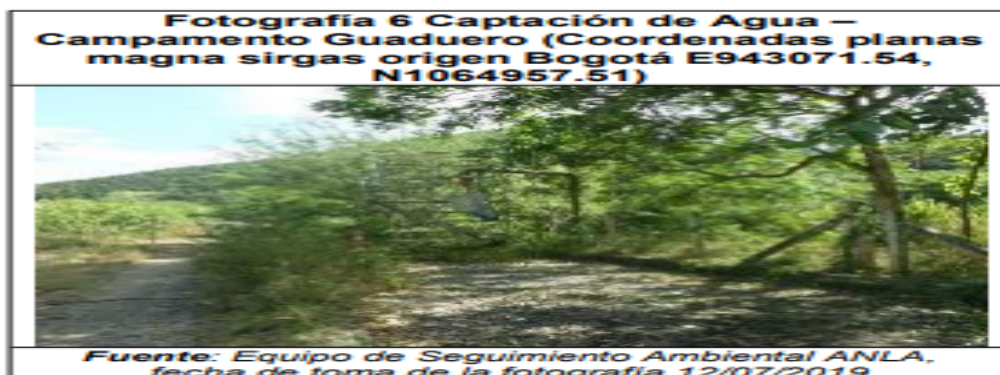
Adicionalmente, el personal del Consorcio Vial Helios indicó que el agua utilizada para las actividades de Tramo I y Tramo III, se obtiene del agua de infiltración del Túnel 8 – Portal Salida, lo cual se ratificó teniendo en cuenta que, el sitio que utilizaba para abastecerse del líquido (Rio Guaduario - en el marco del expediente LAM5149), había sido desmantelado. (Ver foto 6)

Parte del caudal del agua de infiltración del túnel 8, es utilizada para abastecer a la comunidad de San Miguel (parte alta del túnel), en razón a ello, implementó un sistema de captación al interior del túnel, potabilización y conducción a los habitantes de la vereda que se vieron afectados por el proceso de perforación del túnel (por la pérdida de agua en los manantiales No. 60, 61 y 65 que abastecían a 11 familias de este sector); el excedente de agua se entrega a la quebrada El Chocho.

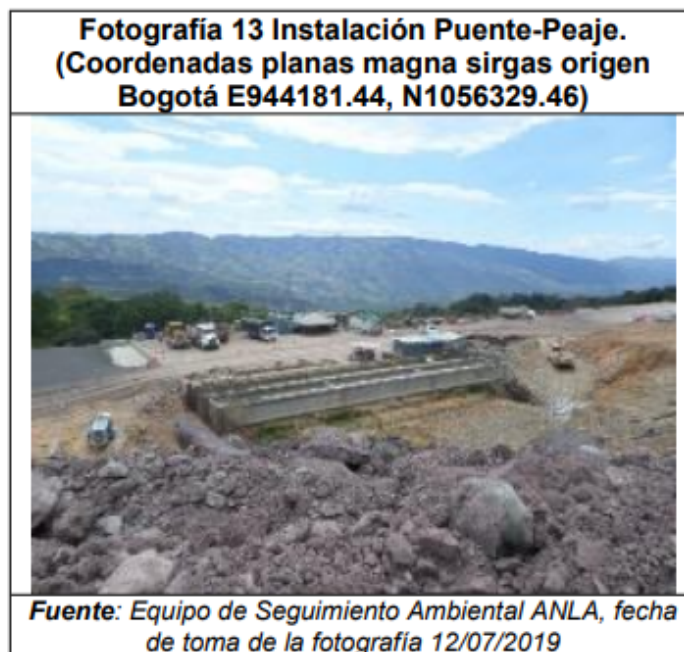
*“(…) Instalación temporal sobre el Puente Peaje localizado en el K20+700 – coordenadas planas magna sirgas origen Bogotá E944181.44, N1056329.46, esta última no se reporta en la comunicación escrita anteriormente citada. (Foto 13)”*

De acuerdo con lo anterior, la Autoridad Ambiental evidenció la instalación de una Plataforma de trabajo temporal en inmediaciones del Puente Peaje, sin que se le haya informado previamente.

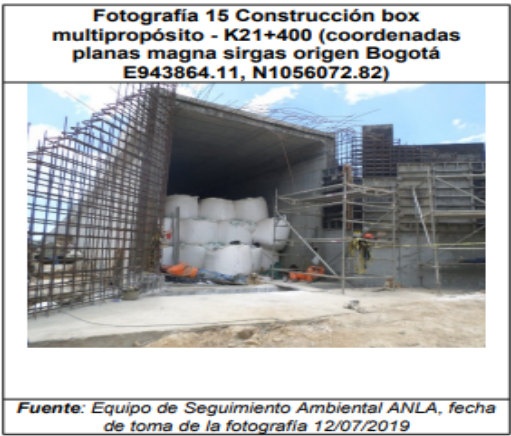
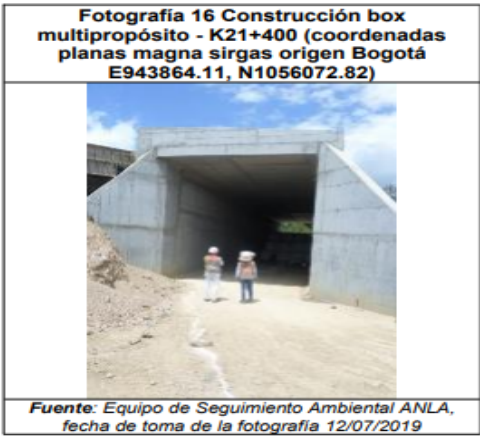
3.3.7 “Box Coulvert Multipropósito – K21+400 (Tramo I)

En desarrollo de la visita de control y seguimiento ambiental al Tramo I, se observó en la construcción de un box coulvert denominado multipropósito cuya dimensión es de 5.0x5.0 m (dato aportado por el personal del Consorcio Vial Helios) (Ver fotografías 15 y 16).

De acuerdo con lo anterior, el personal del Consorcio Vial Helios manifestó que esta estructura tiene como fin permitir el paso vehicular, de peatones y semovientes, conectándolos con la vía veredal a San Miguel.

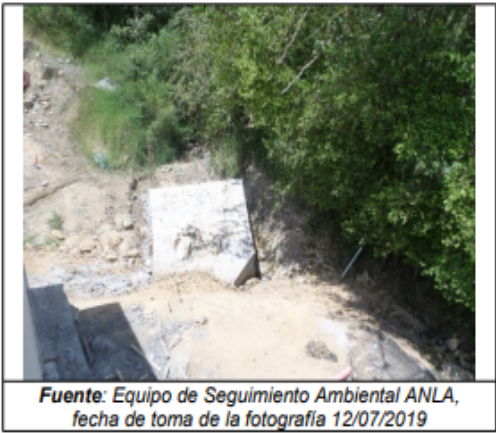
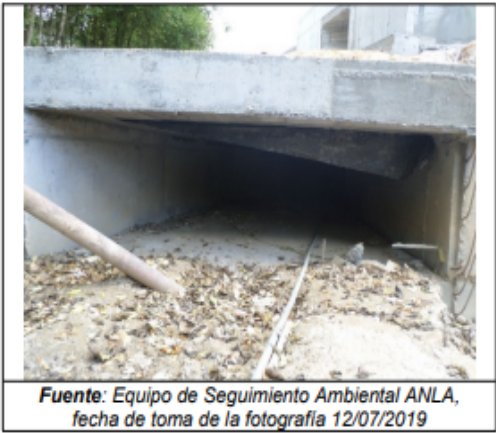
3.3.7 Box Coulvert K21+460 (Tramo I)

Adicional a lo anterior en el K21+460 (aprox.) en las coordenadas planas magna sirgas origen Bogotá E943855.17, N1055989.00 se observó la construcción de un box coulvert de dimensiones 1x2 m, que recoge las aguas de un cuerpo de agua y cruza la vía en construcción. (Ver fotografías 17 y 18)

En ese orden, es claro que el Box coulvert Multipropósito en el K21+400 no estaba autorizado en la Licencia Ambiental del proyecto; mientras que, si bien, el Box Coulvert en el K21+460 estaba autorizado, se construyó con en dimensiones distintas, pues las dimensiones autorizadas eran 2.0 m de altura x 1.5 m de ancho, y la estructura hidráulica observada tenía 1.0 m de altura x 1.5 m de ancho.

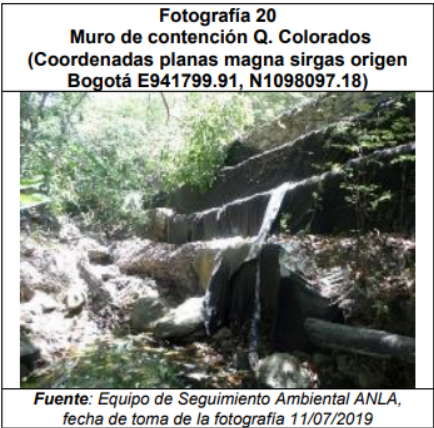
*Frente a la adecuación del muro de gavión se observó que, a pesar del poco tiempo de adecuado, ya presenta fallas, al respecto es importante indicar que este muro se adecuó en el lecho del cauce de la quebrada Colorados, (Ver Foto 20) en las coordenadas planas magna sirgas origen Bogotá E941799.91, N1098097.18 y con la actual condición se está generando el riesgo de colapso de la estructura sobre el cuerpo de agua.*
