Asunto: Respuesta a la denuncia recibida con radicado ANLA No. 20256200405152 del 29 de abril de 2025, relacionada con una denuncia ambiental al proyecto "Fotovoltaico-Celsia Solar Valledupar".

**Expediente:** LAV0052-00-2018.

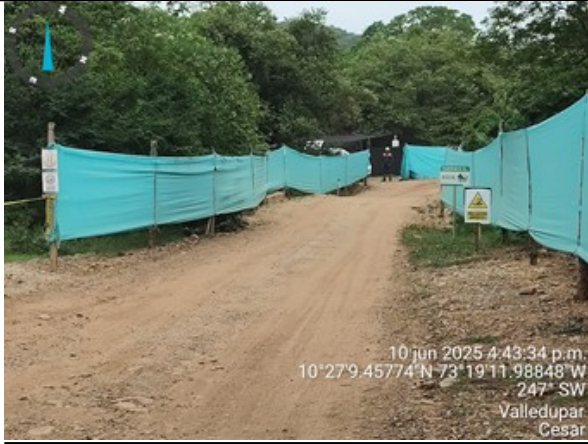
En la visita de control y seguimiento ambiental se identificó que en las ocupaciones de cauce 1OC y 2OC, ya construidas, y en sus alrededores no hay elementos, residuos o escombros como se aprecia en las siguientes fotografías:

| <b>Fotografía 1</b> Estado actual OC2. Coordenadas Geográficas (Datum Magna Sirgas Origen Único) Norte: 10°27'9.457" Oeste: 73°19'11.988" | <b>Fotografía 2.</b> Estado actual OC2. Coordenadas Geográficas (Datum Magna Sirgas Origen Único) Norte: 10°27'9.133" Oeste: 73°19'13.204" |

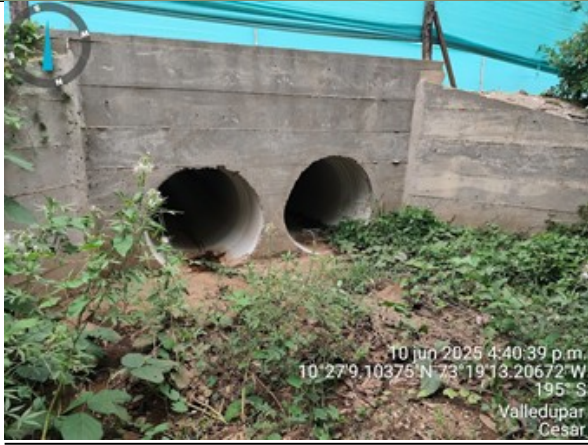
| <b>Fotografía 3</b> Estado actual OC2. Coordenadas Geográficas (Datum Magna Sirgas Origen Único) Norte: 10°27'9.103" Oeste: 73°19'13.206" | <b>Fotografía 4.</b> Estado actual OC2. Coordenadas Geográficas (Datum Magna Sirgas Origen Único) Norte: 10°27'8.493" Oeste: 73°19'13.081" |

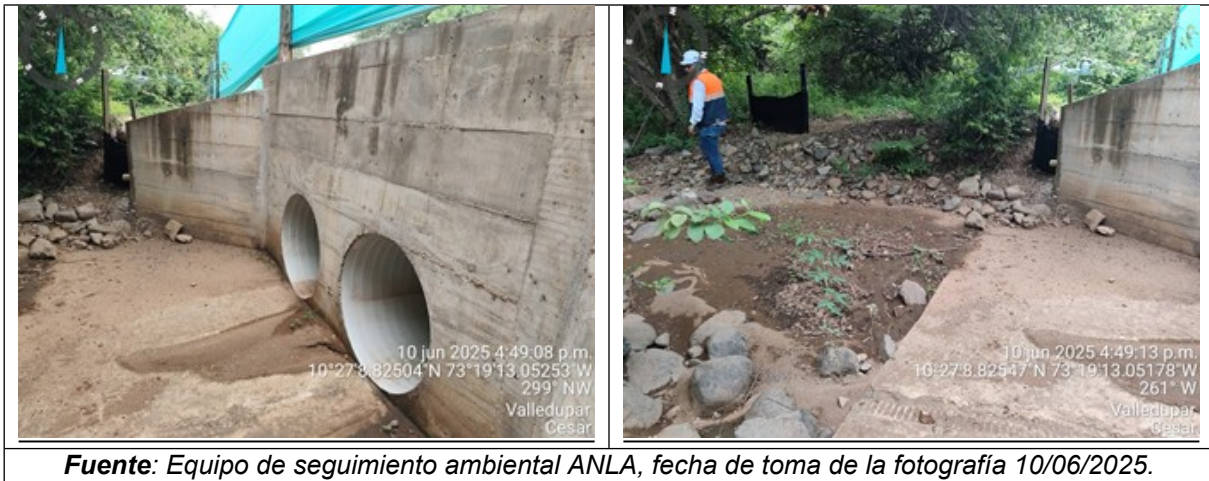
| <b>Fotografía 5</b> Estado actual OC2. Coordenadas Geográficas (Datum Magna Sirgas Origen Único) Norte: 10°27'8.825" Oeste: 73°19'13.052" | <b>Fotografía 6.</b> Estado actual OC2. Coordenadas Geográficas (Datum Magna Sirgas Origen Único) Norte: 10°27'8.825" Oeste: 73°19'13.051" |

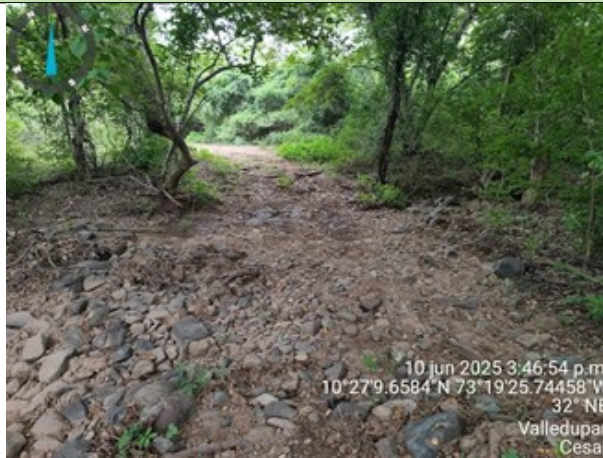
De igual forma, se identificó que la ocupación de cauce 3OC no se ha construido.

**Fotografía 7** Estado actual OC3 sin construir. Coordenadas Geográficas (Datum Magna Sirgas Origen Único) Norte: 10°27'9.658" Oeste: 73°19'25.744"

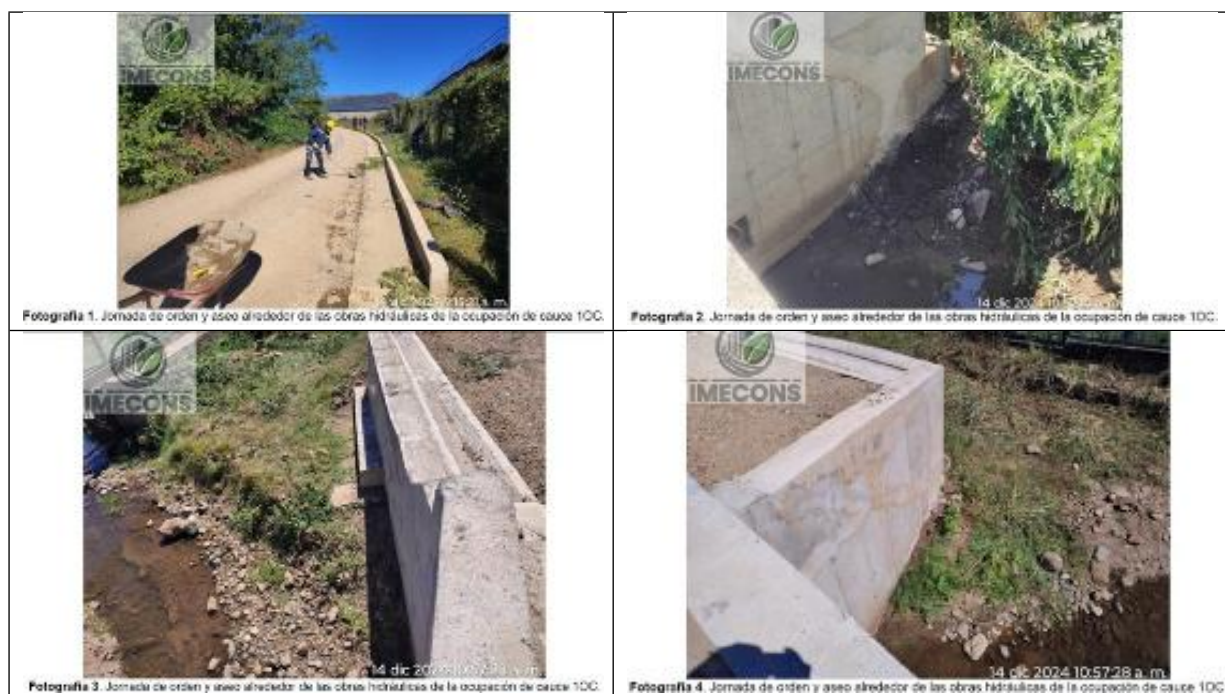
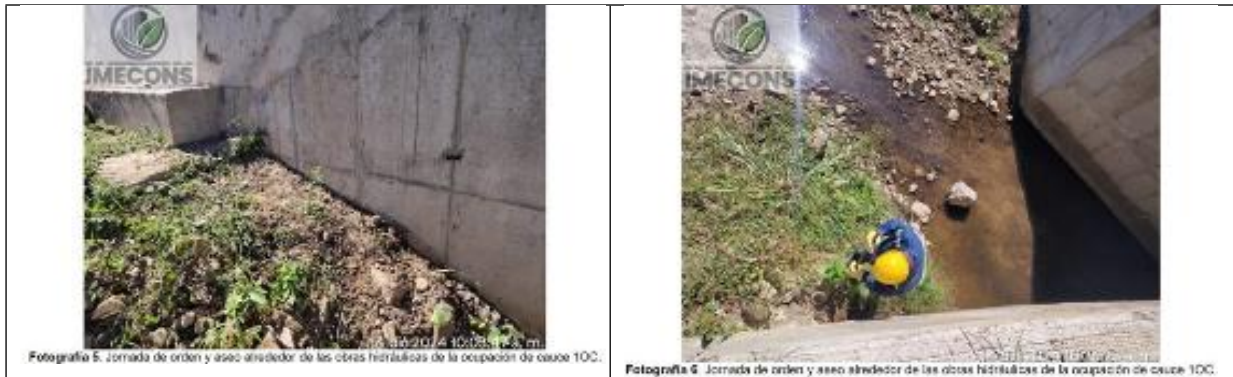
En dicho informe se reporta lo siguiente: “*Literales a, b y c: Se realizó jornada de orden y aseo para retirar el material de excavación y los RCD que se encontraron acopiados al lado de la obra hidráulica de la ocupación de cauce 10C (Fotografía 1 a Fotografía 6) y se removió el material asegurándolo para evitar caída de residuos o sedimentos al drenaje temporal.*” Como soporte de esta afirmación, en el informe en mención se incluyó el siguiente registro fotográfico:

**Figura 1** Registro fotográfico presentado como soporte de la atención al requerimiento 1 del Acta 1046 del 13 de diciembre de 2024

Si bien la Sociedad presenta fotografías relacionadas con el "retiro" del material de excavación, donde se observa un colaborador barriendo y realizando labores de limpieza, no se aclara qué volumen se retiró, donde se depositó o cómo se gestionó, y, además, no se da respuesta al literal c) de forma clara y concreta.

Conforme lo anterior, se formula el requerimiento, en el sentido de aclarar el volumen, tipo y gestión del material retirado en la ocupación 10C.
