Asunto: Remisión del Oficio 11252002235 de la CAR, recibido con radicado ANLA 20256200687742 del 13 de junio de 2025. Respuesta al radicado 20251024455 // Radicado 20252300122301 de 2025-02-28T11:46:54Z. Oficio ANLA 20252300122301 del 28 de febrero de 2025.

**AUTO DRSOA No. 11256000368 de 12 JUN. 2025**

**Por medio del cual se inicia un trámite administrativo ambiental de carácter sancionatorio y se adoptan otras determinaciones**

Que producto de lo anterior, funcionarios de la Corporación practicaron visita técnica el día 18 de marzo de 2025 al mencionado predio, generándose el Informe Técnico DRSOA No 0243 del 28 de abril de 2025, que conceptuó:

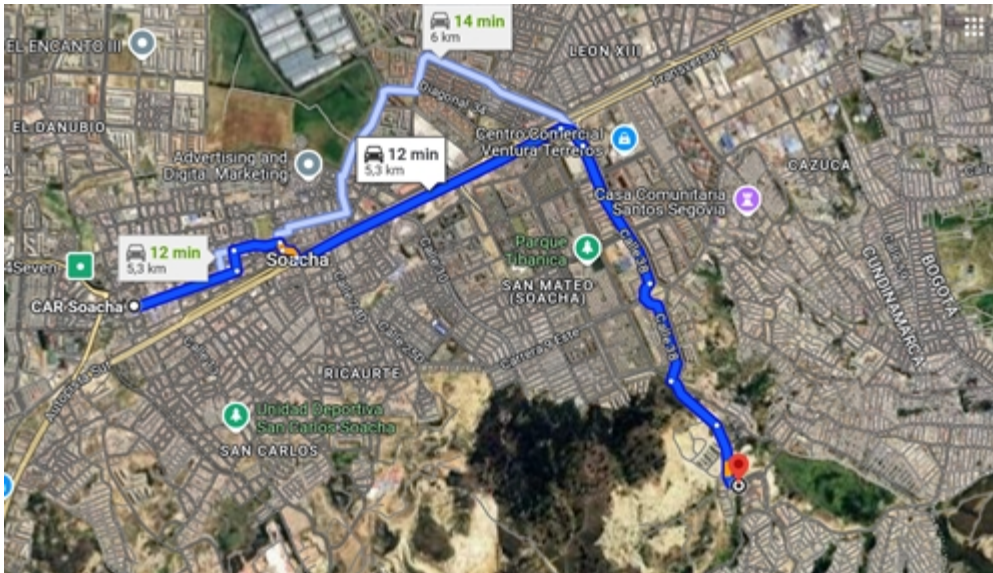
Figura N° 1 Desplazamiento CALLE 38 # 24-02 ESTE.  
Fuente: Google Maps, 2025.

Ciudadela Sucre, allí se identificó la dirección indicada en el radicado 20251024455 (Figura No 1). Se registró como punto de referencia la entrada del predio, en el sistema de proyección para Colombia, la coordenada E: 4868091 N: 2063352, altitud: 2634 m.s.n.m. (fotos 1 - 2).

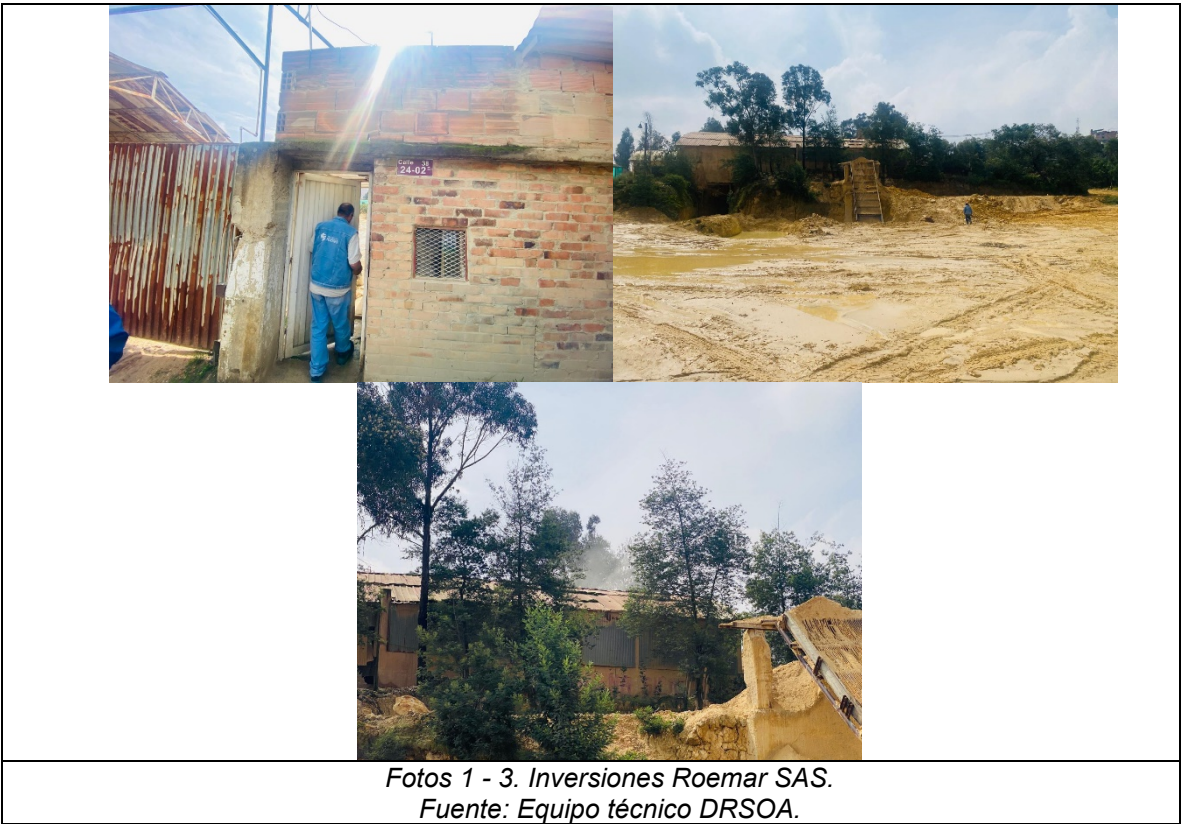
Fotos 1 - 3. Inversiones Roemar SAS.  
Fuente: Equipo técnico DRSOA.

Al llegar al lugar se presentó el señor Mario Heli Romero Romero, al cual se le explicó el motivo de la visita y la atendió de principio a fin. El Señor Romero manifestó que la actividad realizada en el predio es la de secado de arena en hornos que funcionan con gas natural.

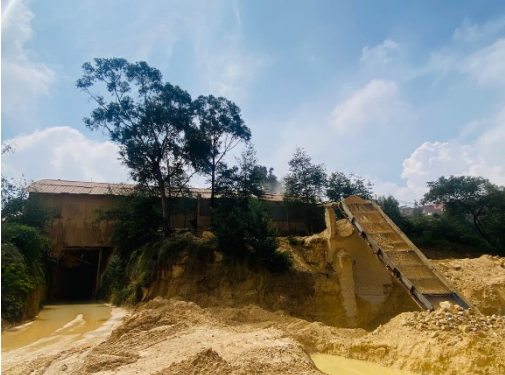
| Foto 4. Tamizaje inicial | Foto 5. Hornos de secado de arena |

Durante el recorrido se pudo evidenciar que la empresa realiza secado de arena, la cual es traída del título minero HDP141, y tiene varios procesos dentro del predio, iniciando con un tamizaje, luego pasando a realizar un proceso de secado por calor directo en dos hornos los cuales funcionan con gas natural, se cuenta con un proceso siguiente de tamizaje para granular la arena y finalmente un proceso de acopio para ser distribuido.

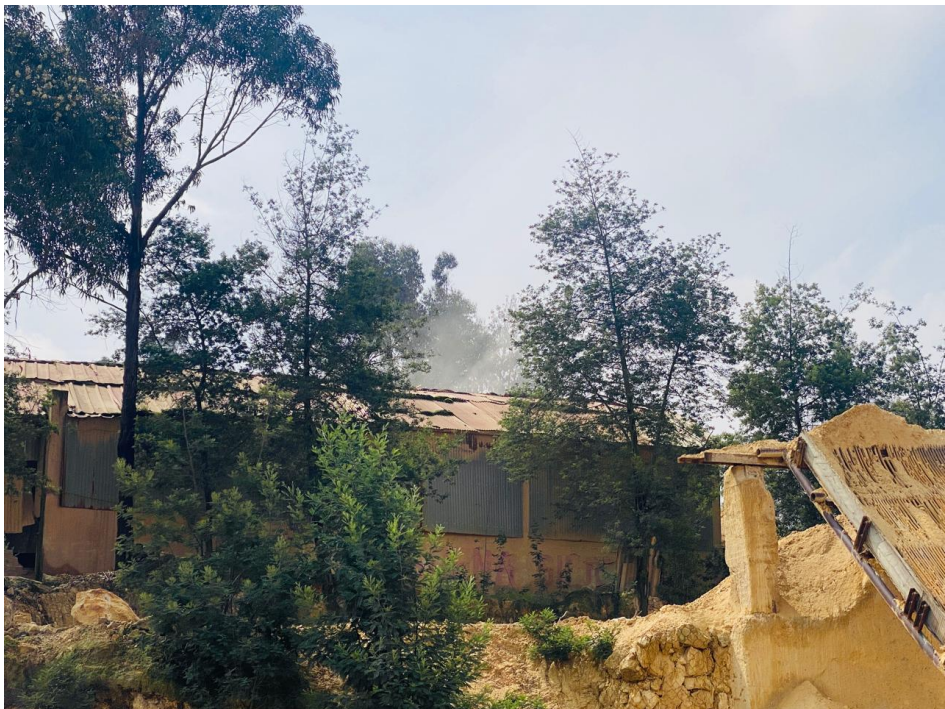
Foto 8. Emisiones Fugitivas

Del proceso de secado se pudo evidenciar que se presentan emisiones fugitivas procedente de la bodega donde se encuentran los hornos, esto asociado a que los techo se encuentran deteriorados y presenta falta de tejado en algunas partes, sin embargo, en el momento de la visita técnica no se pudo evidenciar que estas emisiones trascendieran a otros predios, aun así, por acción del viento puede que este material esté llegando a los predios vecinos.

Debido al deterioro de las cubiertas del área donde se realiza la actividad de secado de arena se esta presentando emisiones fugitivas de material particulado, las cuales por efecto del viento pueden estar generando afectaciones en ecosistemas y predios vecinos, de lo cual la resolución 909 de 2008 establece en que: artículo 90. EMISIONES FUGITIVAS. Las actividades industriales, de comercio y de servicio que realicen emisiones fugitivas de sustancias contaminantes deben contar con mecanismos de control que garanticen que dichas emisiones no trasciendan más allá de los límites del predio del establecimiento.

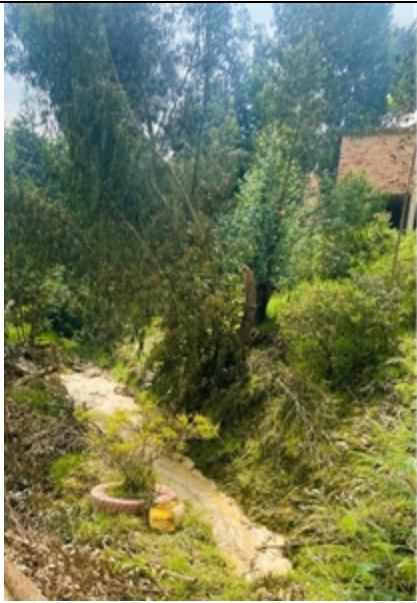
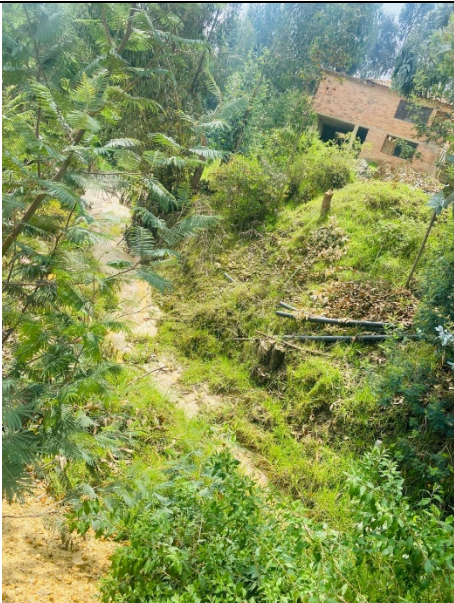
Las aguas lluvias que caen en el predio contienen sedimentos procedentes del arrastre de arenas almacenadas en los patios y vías internas del predio, áreas en las cuales tienen características de conformación de arena, estas aguas posteriormente son conducidas por tubería y descargadas al suelo (Fotos 12 y 13) en el punto de

coordenadas E: 4868206 N: 2063431, altitud: 2626 m.s.n.m., donde por gravedad se dirigen a la quebrada Tibanica, y del cual se pueden observar los sedimentos que va dejando a su paso.

| Foto 12. Canal que conduce las aguas lluvias donde se evidencia gran cantidad de sedimentos | Foto 13. Canal que conduce las aguas lluvias donde se evidencia gran cantidad de sedimentos |

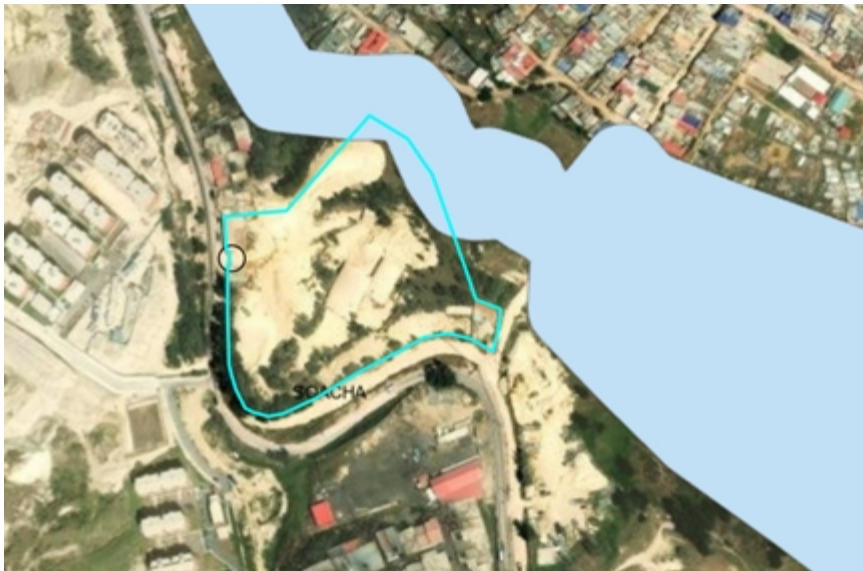
Imagen 3. Quebrada Tibanica.  
Fuente: DRSOA.

De acuerdo con la información consultada en el Sistema de Información Geográfica de la Corporación Autónoma Regional de Cundinamarca – Geoambiental Visor 2.1, capa ECOSISTEMAS se encuentra la quebrada Tibanica, hacia donde se vienen descargando las aguas lluvias que contienen sedimentos por arrastre de los materiales de las vías internas y patios en el predio generando un cambio en las condiciones naturales del cuerpo hídrico. La descarga se realiza al suelo en las coordenadas E: 4868206 N: 2063431, altitud: 2626 m.s.n.m., donde por gravedad se dirigen a la quebrada Tibanica. De este modo es necesario que se genere el proceso de permiso de vertimientos según lo contemplado en el Decreto 1076 de 2015, ARTÍCULO 2.2.3.3.5.1. REQUERIMIENTO DE PERMISO DE VERTIMIENTO. “Toda persona natural o jurídica cuya actividad o servicio genere vertimientos a las aguas superficiales, marinas, o al suelo, deberá solicitar y tramitar ante la autoridad ambiental competente, el respectivo permiso de
