Asunto: Respuesta a comunicación con radicación ANLA No. 2021123730-1-000 del 21 de junio de 2021. Solicitud de información Denuncia 2021-205568-82111-D

- 1. Respuesta a los Derechos de Petición presentados ante esa Autoridad Nacional, por la Fundación ICRI.COLOMBIA Pro Arrecifes Coralinos, en fechas 15 de febrero, 24 de marzo, 05 de abril, 20 de abril y 29 de abril del año en curso, relacionadas con el MEGAPROYECTO DE PROFUNDIZAR CANAL DE ACCESO A PROVIDENCIA, sin actualización de la Licencia Ambiental (con nuevo estudio de impacto ambiental) ni de la Carta Náutica de 1991, que en consideración del Ministerio del Transporte cambió después del huracán Iota y del INVEMAR, se presenta una afectación hasta 12 m de profundidad, aunque no hay un nuevo mapa oficial de profundidades.**

2. Actividades realizadas sobre las actuaciones en materia de reubicación del material extraído en zonas cercanas a sitios de buceo. Sírvase remitir actas e informes con evidencias fotográficas, y adicionalmente, enviar una representación geográfica específica de la zona de destinación sobre el punto de destinación, ZODMES y centro de acopios

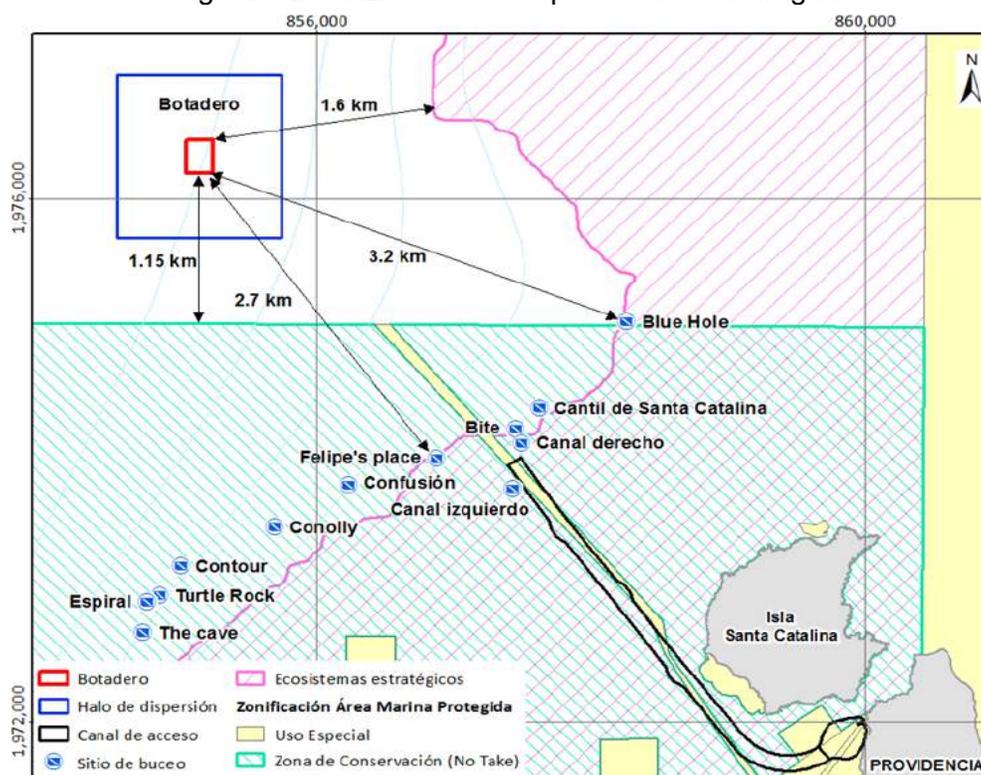
Figura 1 Localización sitio depósito material dragado

Lo anterior produjo como resultado, que el titular presentara mediante "Documento de respuesta a requerimientos de Información Adicional" radicado 2017101664-1-000 del 22 de noviembre de 2017, la relocalización y las nuevas coordenadas del sitio de depósito que finalmente fue autorizado en la licencia ambiental, como se muestra en la siguiente gráfica:

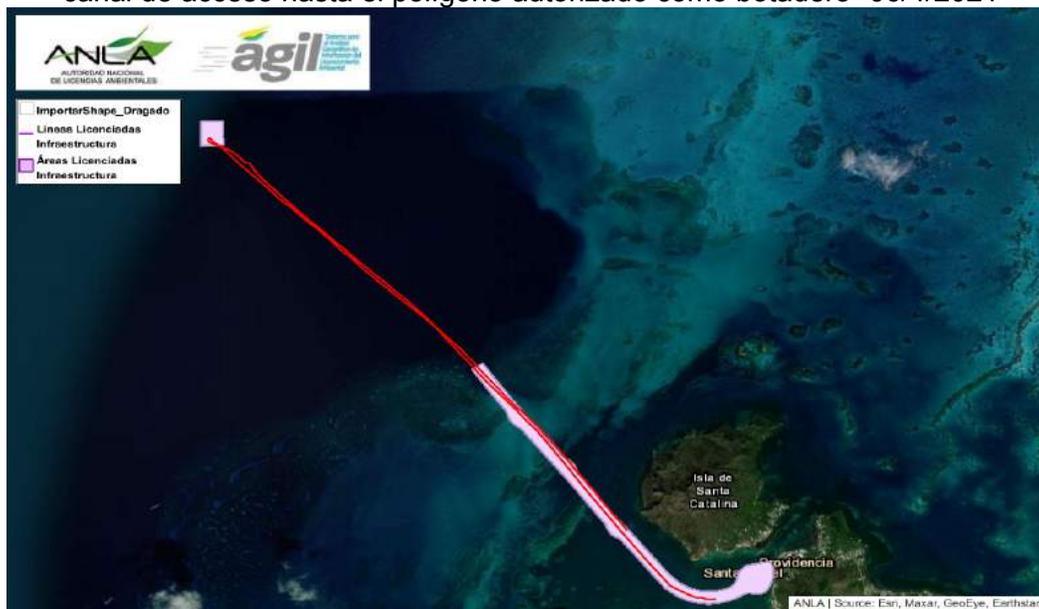
Figura 2 Desplazamiento del buque draga desde la abscisa de dragado en el sector 2 del canal de acceso hasta el polígono autorizado como botadero -06/4/2021

Vale la pena resaltar que, en la visita realizada del 5 al 7 de abril se evidenció que una vez finalizado el cargue del material dragado, se realiza el desplazamiento de la draga desde la zona de dragado hasta el polígono autorizado como botadero, localizado a 3km del inicio del canal de entrada al puerto, para llevar a cabo el vertido del material. La ubicación dentro del polígono autorizado se realiza mediante el sistema de geo-posicionamiento de la draga, con el respaldo del software de dragado hidrográfico AZIMUT, y luego se procede con la apertura de compuertas y la descarga ventral. Esta actividad se realiza en promedio cada 6 horas cuando finaliza cada uno de los ciclos de dragado. En el Concepto Técnico No.2994 del 31 de mayo de 2021 el cual hace parte integral del Acta 249 del 30 de junio de 2021, se describe con mayor detalle lo observado durante la visita de seguimiento. Las coordenadas del sitio de vertido del material durante la visita fueron verificadas en el sistema AGIL de la ANLA,

encontrando que se localizaban dentro del polígono autorizado como depósito de material, como se ilustra en la siguiente gráfica:

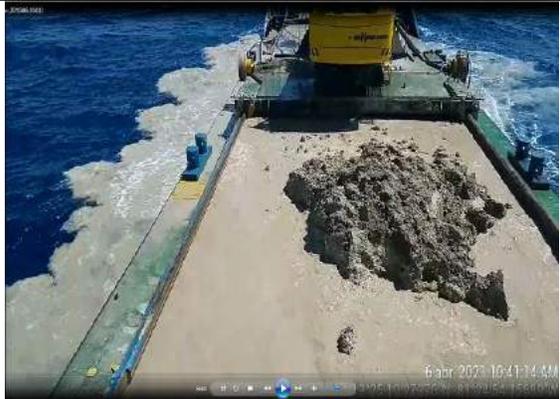
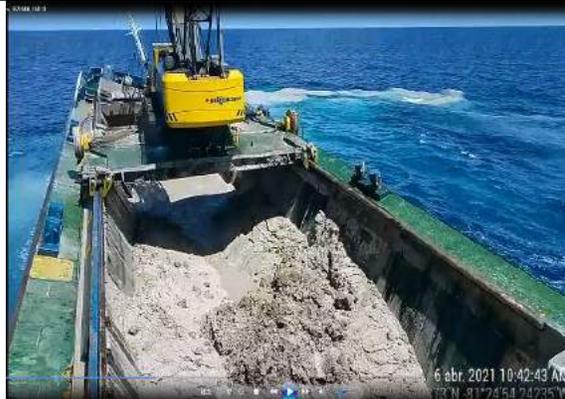
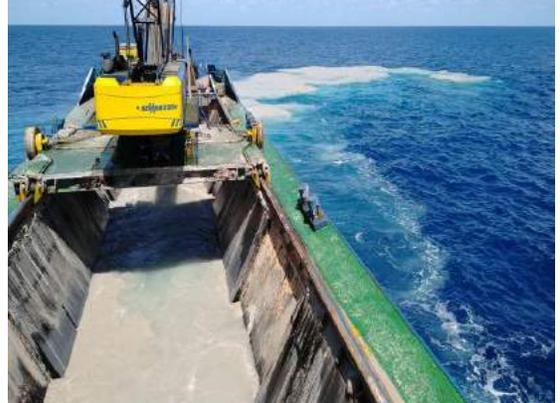
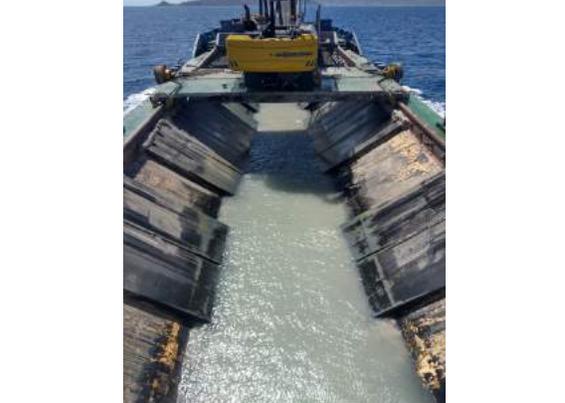
<p>Fuente: Equipo de seguimiento ambiental ANLA, 06/4/2021</p>	<p>Fuente: Equipo de seguimiento ambiental ANLA, 06/4/2021</p>	<p>Fuente: Equipo de seguimiento ambiental ANLA, 06/4/2021</p>
<p>Foto 4. Inicio del vertido en el polígono autorizado</p>	<p>Foto 5. Vertido del material dragado con breve desplazamiento hacia atrás. Va quedando el rastro de sedimentos</p>

<p>Fuente: Equipo de seguimiento ambiental ANLA, 06/4/2021</p>	<p>Fuente: Equipo de seguimiento ambiental ANLA, 06/4/2021</p>	
<p>Foto 6. Se observa el rastro de sedimentos</p>	<p>Foto 7. Trolva de la draga después del vertido</p>

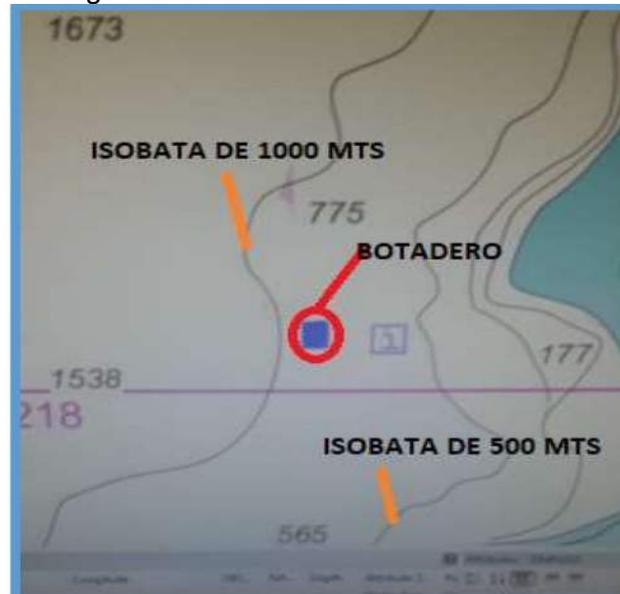
Figura 3 Carta 415 Vs Área de Botadero

En el ICA1 la Gobernación de San Andrés anexa el reporte diario de dragado hasta el 12 de marzo que fue la fecha de corte del ICA, en el cual se relacionan los volúmenes diarios dragados y descargados por ciclo y las coordenadas del punto de vertido, las cuales fueron verificadas en el sistema AGIL de la ANLA coincidiendo dentro del polígono autorizado. Es pertinente indicar con base en información reportada en el ICA1, que el área de botadero se encuentra entre las Isobatas o curvas de nivel de 500 y 1000 metros, mucho más cerca de la isobata de 1000 metros exactamente a 925 metros de profundidad, en un área abismal, como se muestra en la imagen.

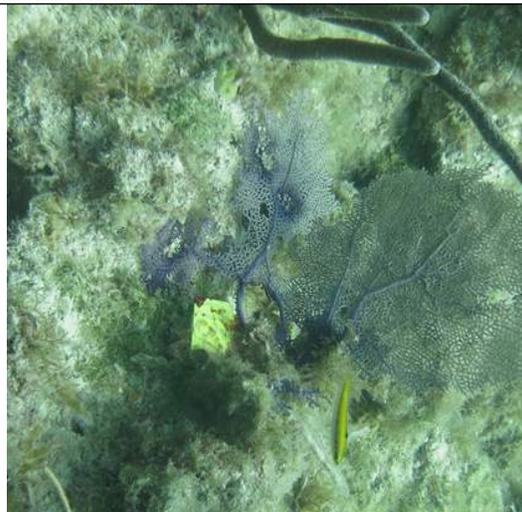
Durante la inmersión se evidenció la presencia de octocorales reubicados, los cuales aún presentan las marcas de su reubicación. En general se aprecia que la zona de recepción escogida es adecuada dado que presenta un ecosistema con individuos saludables, aguas cristalinas y una densidad coralina que incluye Octocorales, corales blandos y gorgonias. También esta zona se caracteriza por la presencia de Hexacorales, macroalgas y esponjas, lo cual permitió a su vez trasladar individuos de estas categorías al área de recepción. Durante la inmersión, se encontró que en términos generales los organismos reubicados presentaban buenas condiciones de salud.

Fotografía 8. Octocoral de la familia Gorgoniidae reubicado por el proyecto, se aprecia la marca de reubicación. Estación FM52

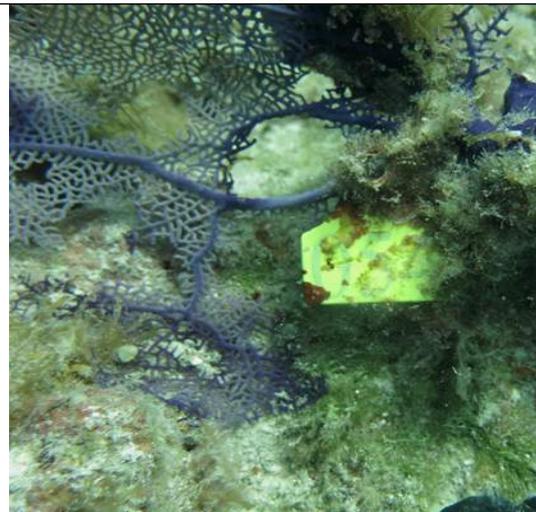
Fotografía 9. Octocoral de la familia Gorgoniidae reubicado por el proyecto, se aprecia la marca de reubicación. Estación FM52

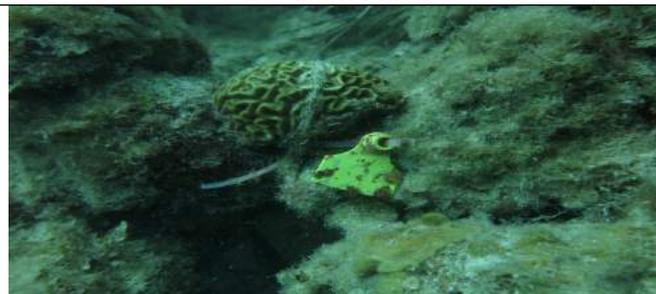
Fotografía 10. Coral escleractineo reubicado por el proyecto, se aprecia la marca de reubicación. Estación FM52

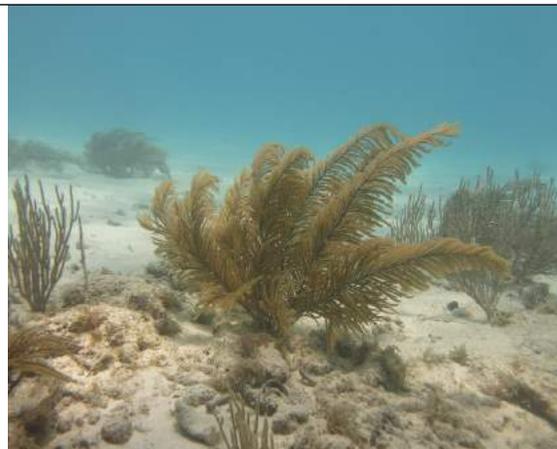
Durante el buceo se evidenció la presencia de fondos blandos con algunos octocorales aislados y presencia de sustratos calcáreos. También se encontró la presencia de fondos blandos arenosos con algunas algas aisladas.

Fotografía 11. Área a Intervenir - Sector 1, presencia de Octocorales. Estación FM4

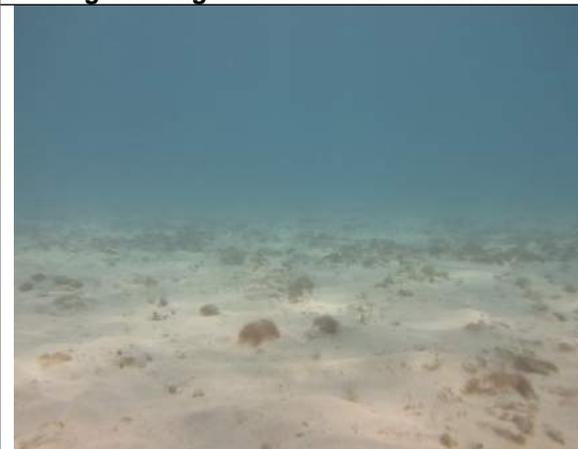
Fotografía 12. Área a Intervenir - Sector 1, presencia de fondos blandos arenosos con algunas algas aisladas. Estación FM4

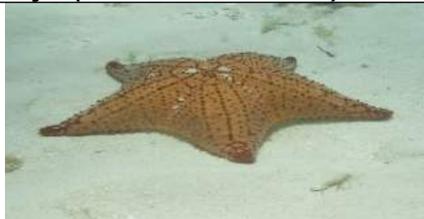
A su vez, se evidenció la presencia de dos estrellas marinas cojín (*Oreaster reticulatus*), la cual es una especie de equinodermo de la familia Oreasteridae. Según lo informado por la empresa la presencia de estos individuos se debe a que la reubicación para esta especie fue del 80% dado que la misma no está catalogada como una especie en peligro.

Fotografía 13. Área a Intervenir - Sector 1, presencia de estrella marina cojín (*Oreaster reticulatus*). Estación FM4

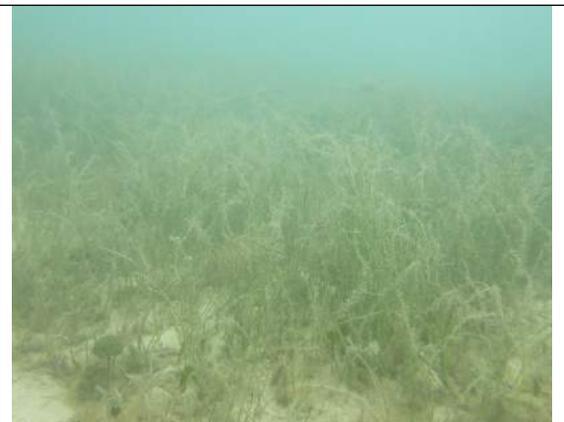
Durante el buceo se evidenció la presencia de fondos blandos con algunos parches de pastos marinos aislados. También se encontró la presencia de fondos blandos arenosos con algunas algas aisladas.

Fotografía 14. Área a Intervenir - Sector 2, presencia de parches de pastos marinos aislados. Estación FM8

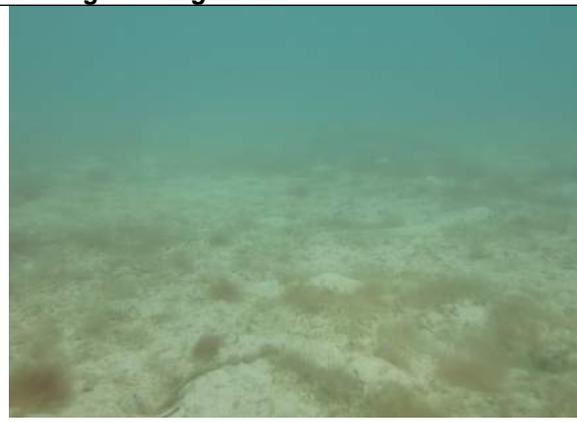
Fotografía 15. Área a Intervenir - Sector 2, presencia de fondos blandos arenosos con algunas algas aisladas. Estación FM8

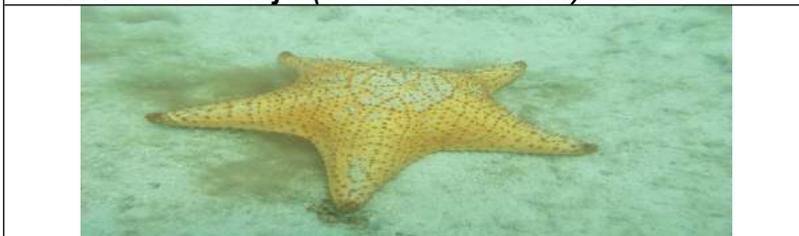
Durante el buceo se encontró otras dos estrellas marinas cojín (*Oreaster reticulatus*), la familia *Oreasteridae*. Para lo cual, la empresa indicó lo mismo que en la estación FM4, es decir que los individuos corresponden a los porcentajes que no fueron reubicados por el proyecto, dado las densidades poblacionales y que los mismos no corresponden a especies en alguna categoría de peligro. Cabe mencionar que, de acuerdo con el Libro Rojo de Invertebrados marinos, la especie *Oreaster reticulatus* se considera una especie en Preocupación menor (Lc), es decir que la misma no está en una categoría de peligro como Peligro Crítico (CR), En Peligro (EN), Vulnerables (VU) y Casi Amenazado (NT).

Fotografía 16. Área a Intervenir - Sector 2, presencia de estrella marina cojín (*Oreaster reticulatus*). Estación FM8

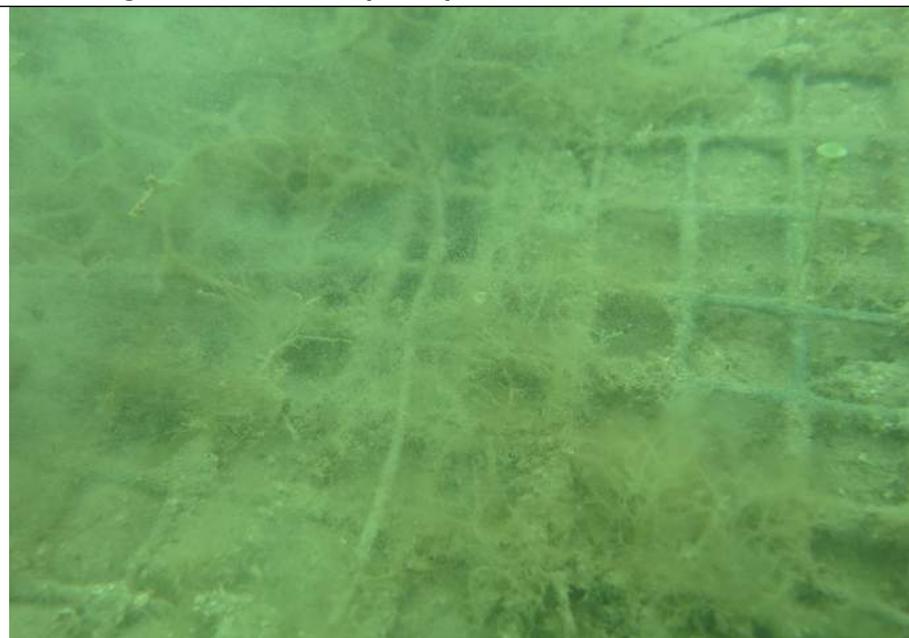
Durante la inmersión se evidenció la presencia de las praderas reubicadas, las cuales están sostenidas por una malla que las sujeta y que sobrevivió el paso de los dos huracanes que llegaron al área en noviembre del año 2021, incluido el Huracán Iota de Categoría 5.

Fotografía 17. Área recepción pastos marinos. Estación PM49.1

Para poder entender el estado de supervivencia de estas praderas se hace necesario revisar el comportamiento de las mismas a mediano plazo y determinar en los próximos seguimientos ambientales el estado de adaptación de estas praderas o determinar si se hace necesario implementar medidas de compensación.
