INFORME DE VISITA SGA No. IV-2023-1471

OBJETO: Atención solicitud visita técnica por queja ambiental interpuesta mediante radicado CVS 20231112192 del 28 de noviembre de 2023 por la presunta explotación de los recursos naturales sin contar con los permisos ambientales correspondientes.

MUNICIPIO: Ayapel.

BENEFICIARIO: Sociedad Braluna S.A.S.

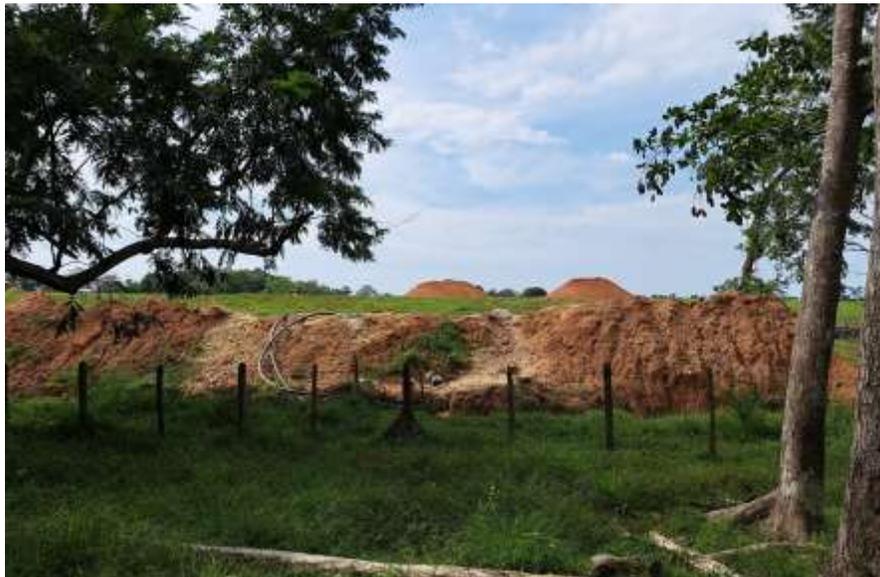
- Actividad minera aluvial con recuperación de oro en aproximadamente treinta (30) frentes de explotación con sus respectivas bombas y zarandas de clasificación con coordenadas 8°11'29.58" N 75°14'42.06" O.
- Personal laborando activamente.
- Bombas con mangueras para remoción de suelo.
- Zarandas gravimétricas por densidad para clasificación de material.
- Canecas con aceites y combustibles.
- Maquinaria amarilla tipo retroexcavadora.
- Construcción de jarillón en colindancia de los predios.
- Material acopiado.

Ilustración 1: Mangueras, canecas y acopio de material.

Suspensión total de las actividades de explotación minera de metales preciosos en la hacienda Payandé.

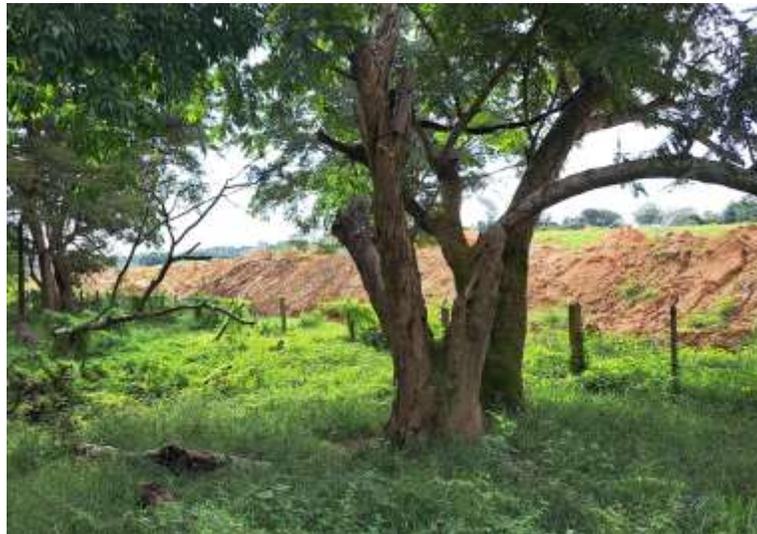
Ilustración 2: Remoción de material para construcción de Jarillón.

Se alteró la dinámica natural de un cuerpo de agua por la construcción de un Jarillón el cual desvía de aguas para ser aprovechadas en la extracción minera.

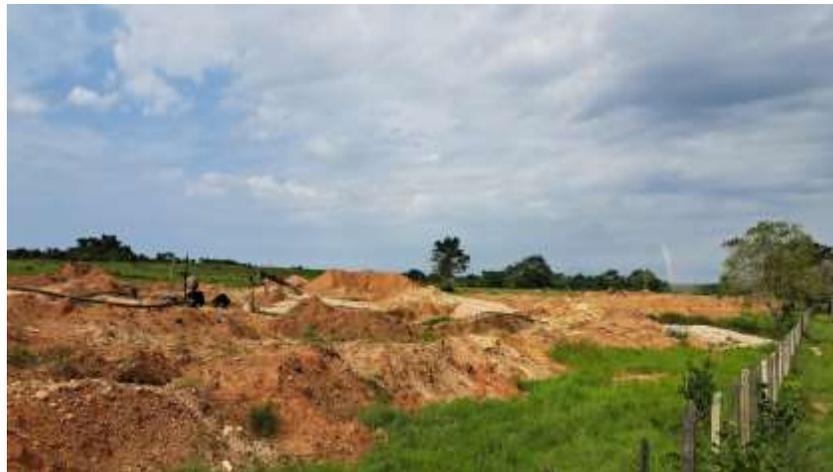
Ilustración 3: Frentes de explotación.

Se presenta extracción de aguas naturales con motobombas en alrededor de treinta (30) frentes de trabajo para el lavado de material aluvial.

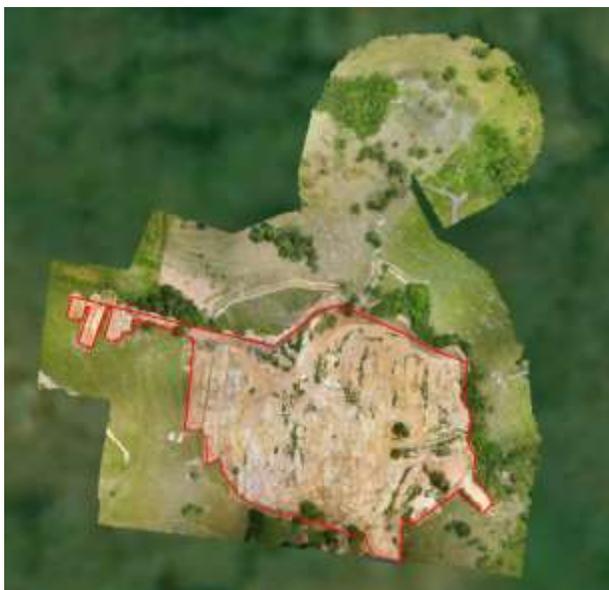
Teniendo en cuenta como base la ortofoto (ilustración No. 4) donde se evidencia el polígono intervenido por actividades mineras, se procede a calcular el área y el perímetro aproximado para conocer la magnitud de estas actividades, el cual arroja como resultado 12.17 hectáreas de área y 2.16 kilómetros de perímetro.

Ilustración 4: Área intervenida por minería.
