Asunto: [Respuesta a comunicación con radicado en ANLA 20236200354312 del 14 de julio de 2023, relacionado con la afectación del predio Rancho Alegre, Municipio de Iles, departamento de Nariño.

Proyecto: Proyecto vial Rumichaca Pasto Tramo San Juan - Pedregal

Expediente: LAV0030-00-2018

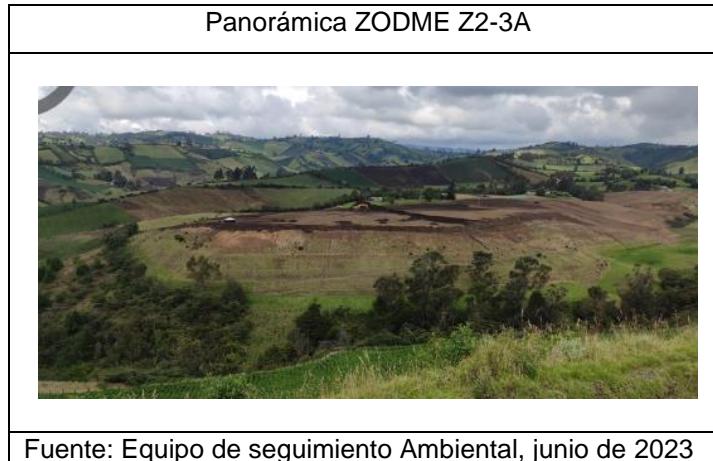
"ZODME Z2-3^a

"Localizada en el municipio de Iles en las coordenadas N: 1.654.780 m; Este: 4.501.048 m. Es un depósito texturalmente constituido por un material matriz soportado arcillo – limoso, muy plástica que contiene embebidos clastos tamaño gravas y bloques. No se observa la construcción de obras de manejo hidráulico, ni drenajes de las aguas subsuperficiales. La revegetalización de los taludes de las terrazas culminadas es inexistente. El terraceo es incipiente y no se evidenció ninguna instrumentación geotécnica instalada (ver siguiente fotografía). En esta ZODME se

presentó un deslizamiento tipo flujo de lodos que taponó una corriente de agua superficial que fue desviada por la Concesionaria en el proceso de recuperación.

Presentar registros documentales de la construcción de obras de drenaje de todas las ZODME en el periodo comprendido entre enero y diciembre de 2022 y el porcentaje de obras de drenaje completadas en cada una de ellas, en cumplimiento de la medida 3 de la Ficha 1. Manejo y Disposición de Escombros y Material de Excavación...

Implementar las medidas de manejo a nivel del descole del sistema de drenaje de cada ZODME que garanticen la protección de los cuerpos hídricos receptores tanto a nivel fisicoquímico, hidrobiológico, morfológico (procesos de socavación y sedimentación) como hidrodinámico (procesos de inundación). Los registros documentales de gestión (documentos técnicos y registros fotográficos) deberán presentarse en los ICA. Lo anterior, en cumplimiento del numeral 2 del artículo sexto de la Resolución 2022 del 13 de noviembre de 2018.”
