**Informe Técnico DRSOA No. 0230 de 12 MAR. 2026**

**Afectación al recurso suelo por inadecuada disposición de escombros, residuos solidos, casco urbano, municipio de Soacha.**

**IV. INFORME DE VISITA.**

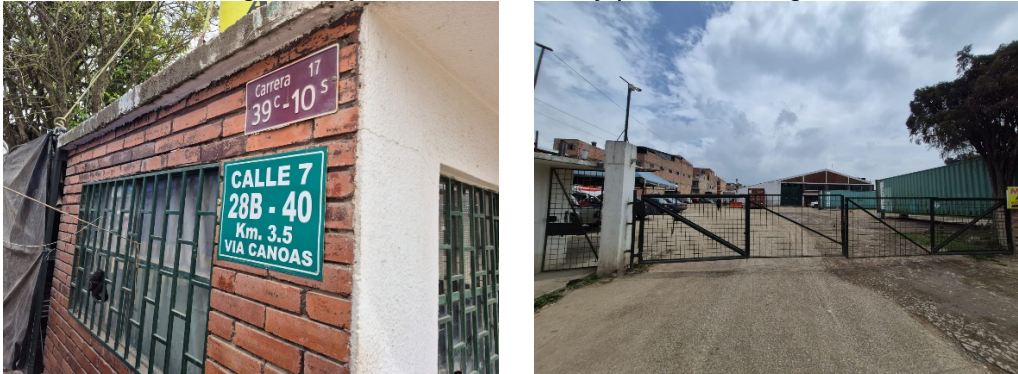
*Fotografía 1 y 2. Nomenclatura y portada de ingreso*

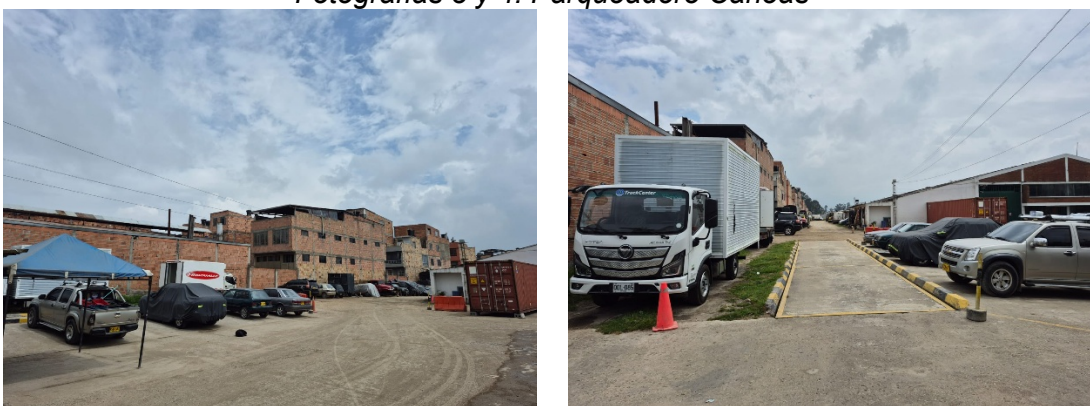
Durante la diligencia, el señor Miguel Aguilera manifestó que en el predio opera formalmente un establecimiento de comercio denominado “CANOAS”, destinado al servicio de parqueadero para vehículos livianos y de carga moderada. Indicó que el establecimiento alberga un promedio de entre (30) y (50) automotores y que su funcionamiento es continuo, las veinticuatro (24) horas del día, los siete (7) días de la semana. Así mismo, señaló que en el lugar se presta de manera complementaria el servicio de taller para la atención de situaciones básicas de los vehículos, tales como cambio de llantas, revisión mecánica menor y mantenimiento preventivo.

*Fotografías 3 y 4. Parqueadero Canoas*

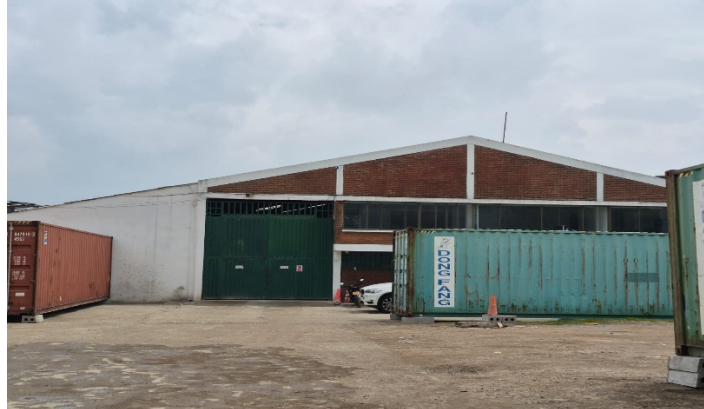
Por otra parte, manifiesta que, de manera contigua, existe unas instalaciones que fueron arrendadas recientemente para la puesta en marcha de una empresa dedicada a la fabricación de jabón denominada La Victoria. Indicó que actualmente dicha empresa se encuentra en fase de adecuación locativa y traslado de equipos y maquinaria, sin que a la fecha se estén desarrollando procesos productivos. (Ver fotografía 5).

*Fotografía 5. Empresa de fabricación de Jabón – La Victoria*

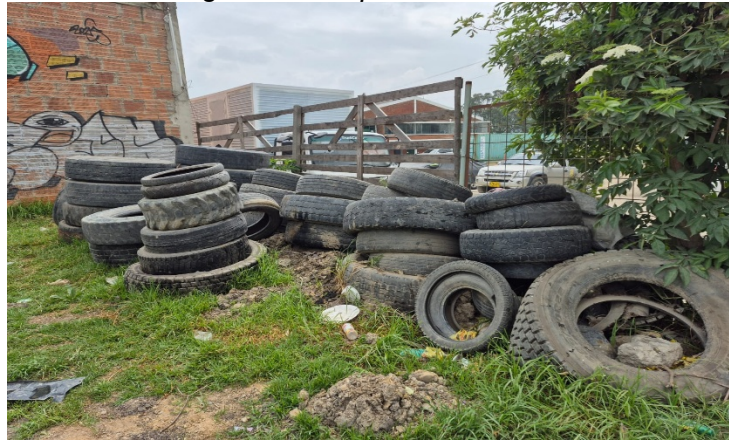
De igual manera, durante la verificación externa realizada al predio objeto de inspección, se evidenció, al costado izquierdo del inmueble colindante con la vía Indumil, en las coordenadas N 2064114 E 4861478, un acopio de llantas usadas dispuestas directamente sobre el suelo.

Al momento de la visita no se obtuvo información clara por parte del encargado respecto a la procedencia de las llantas, el tiempo de permanencia en el lugar, y demás datos representativos.

*Fotografía 6. Disposición de llantas*

**6.5** En la verificación externa efectuada al predio objeto de inspección, se constató la presencia de un acopio de llantas usadas localizado al costado izquierdo del inmueble, colindante con la vía Indumil, en las coordenadas N 2064114 E 4861478. dicho material se encontraba dispuesto directamente sobre el suelo, sin evidenciarse la implementación de medidas técnicas de almacenamiento. Durante la diligencia no fue posible obtener información precisa por parte del encargado del establecimiento respecto a la procedencia de las llantas, desconociendo la situación.

**7.1** Remitir el presente informe técnico al área jurídica de la Dirección Regional Soacha de la Corporación Autónoma Regional de Cundinamarca para su evaluación y así determinar las actuaciones administrativas a realizar, considerando el concepto técnico emitido.

**7.2** Se recomienda remitir el presente informe técnico a la Alcaldía Municipal, para que según sus competencias realicen los controles pertinentes y demás acciones a que haya lugar.
