Asunto: Respuesta a comunicación con número de radicado en ANLA 20246201482092 del 18 de diciembre de 2024. *“Denuncia anónima relacionada con el manejo de la contingencia ocurrida en el mes de julio en el sector de Baterías 4 (LAM4795)”*

Expediente: LAM4795

ANLA RCON0518-00-2024 reportó la ruptura en línea de flujo de 24" de la troncal 1 que va hacía la facilidad de batería 4.

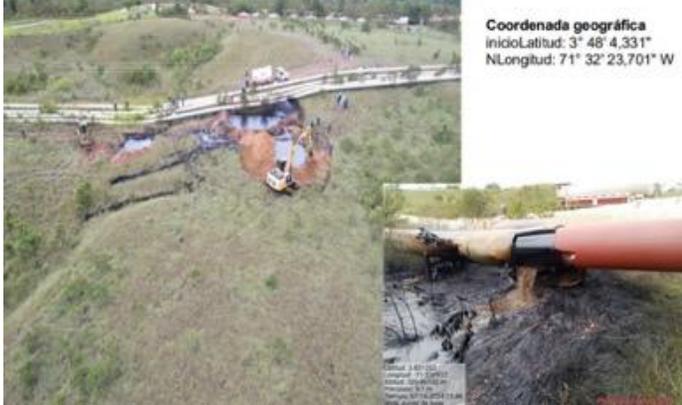
<p><b>Registro Fotográfico</b></p>

<b>Reporte Inicial</b>	
<b>Fecha del evento</b>	14 de julio de 2024
<b>Radicado VITAL</b>	4100830126302224011 del 14 de julio de 2024
<b>NUR ANLA</b>	20246200794142 del 14 de julio de 2024 RCON0518-00-2024
<b>Causa del evento</b>	Tecnológico (operacional)
<b>Cantidad y sustancia</b>	1050 Bbls de fluido de producción
<b>Ubicación</b>	Vereda Rubiales, municipio de Puerto Gaitán, Departamento del Meta LNG: -71° 32' 23.701"; LAT:3° 48' 4.331"
<b>Descripción del evento</b>	ruptura en línea de flujo de 24" de la troncal 1 que va hacía la facilidad de batería 4, generando afectación al medio, en recursos como suelo y agua. Se estima un derrame de crudo aproximadamente de 1050 barriles
<b>Afectaciones a los medios</b>	210 m2 de afectación de suelo 2755 m lineales de cuerpo de agua 5510 m2 de afectación de cuerpo de agua
<b>Acciones ejecutadas</b>	Acciones de control Acciones de contención Acciones de recolección

<p>Fuente: VITAL 4100830126302224011 del 14 de julio de 2024</p>
<p><b>Reporte parcial / final</b></p>	
<p><b>Radicado VITAL /NUR ANLA</b></p>	<p><b>Acciones ejecutadas</b></p>
<p><b>Reporte Parcial</b></p> <p>7300830126302224039/ 20246200875152 del 01 de agosto de 2024</p>	<ul style="list-style-type: none"> <li>- Se identifica algunas afectaciones puntuales en el diagnóstico inicial a los grupos faunísticos asociados al cuerpo de agua, en especial anfibios, reptiles y peces</li> <li>- Se implementó estrategias de protección asociadas al ahuyentamiento temporal a través de medidas sonoras a lo largo del área de afectación y se complementó estableciendo barreras tipo polisombra aledaña a la vegetación herbácea que impidiera la permanencia de especies de aves del sotobosque, anfibios, reptiles y mamíferos pequeños que tienen refugios en este tipo de vegetación.</li> <li>- Se mantienen acciones de ahuyentamiento y rescate-reubicación de especies de peces y fauna terrestre</li> </ul>
