**ACTA No. 982 de 2023**

**“Línea de Transmisión a 220 Kv Cuestecita Valledupar”**

**EXPEDIENTE: LAM0758**

**TITULAR DEL INSTRUMENTO DE MANEJO Y CONTROL AMBIENTAL: SOCIEDAD TRANSELCA S.A. E.S.P.**

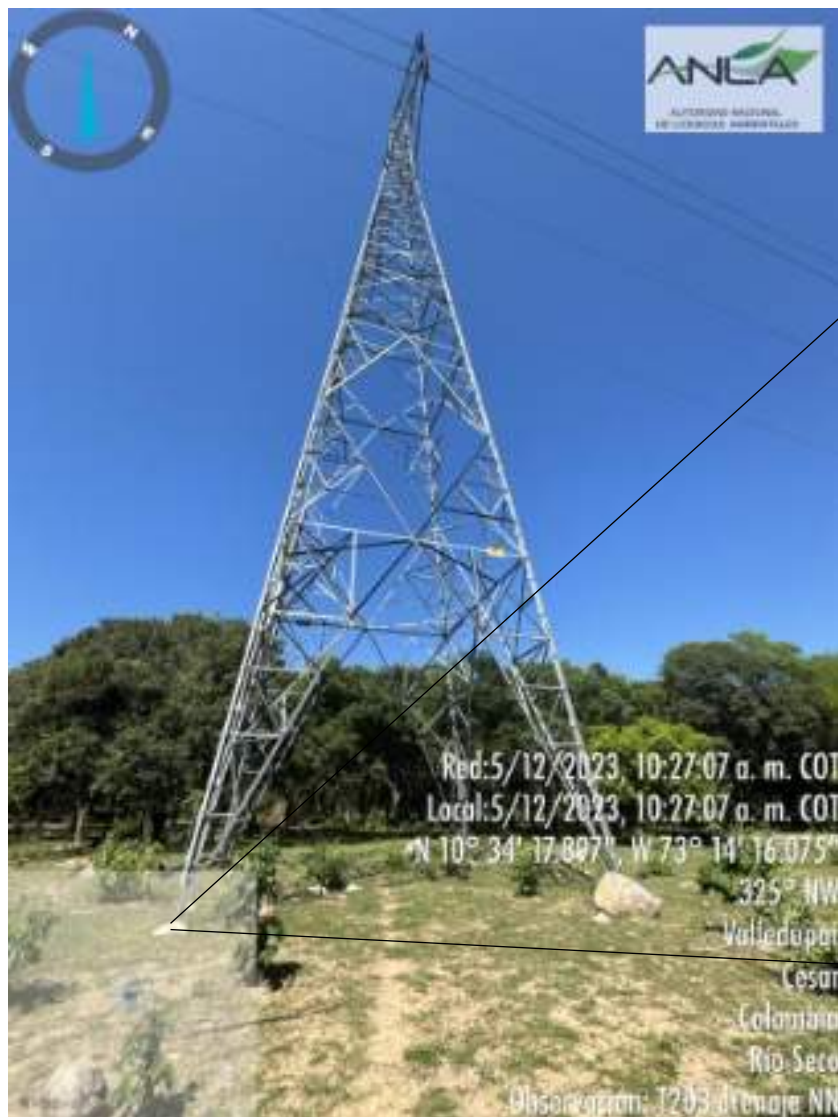
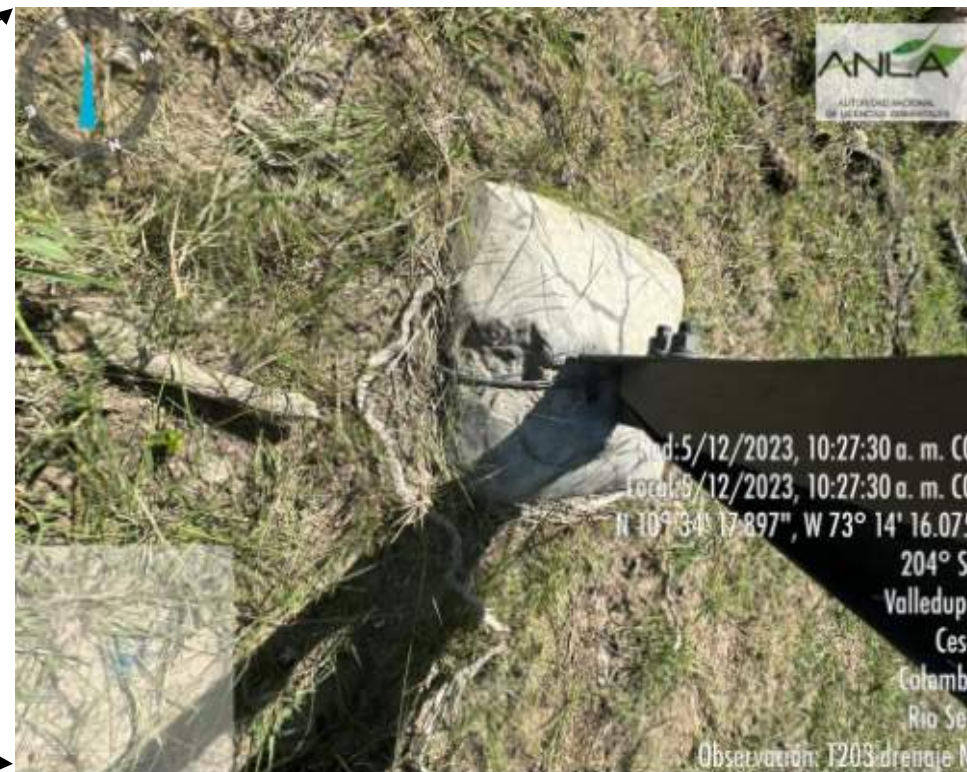
Fuente: Intervención puesta a tierra ST 203

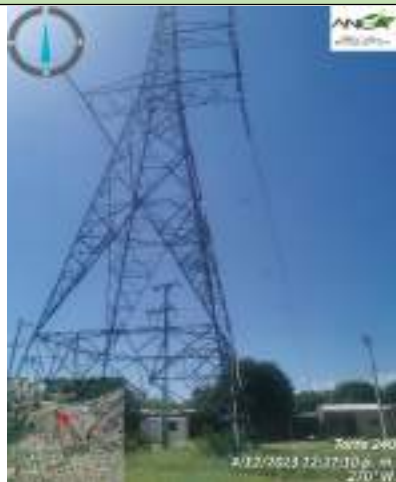
**Fotografía 3 Sitio de Torre 240**

Se considera que la empresa está dando un manejo apropiado a los residuos vegetales generados por las actividades de mantenimiento de la servidumbre, por lo cual, se puede concluir que la medida se está implementado adecuadamente y, en consecuencia, se da cumplimiento para los periodos 2021 y 2022.

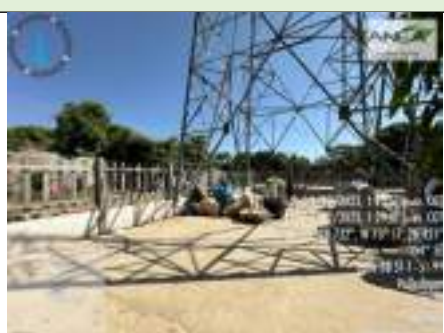
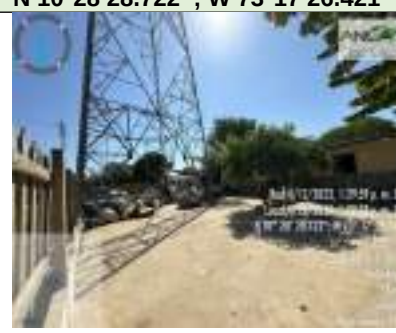
**Fotografía 21 Invasión por infraestructura socioeconómica de la T232. Coordenadas Geográficas:**  
**N 10°28'28.722"; W 73°17'26.421".**

No obstante, durante la visita de seguimiento, se observó invasión en la Torre 232, ubicada en Valledupar, los habitantes encerraron la estructura eléctrica convirtiendo el área como parte o patio de su vivienda, en los soportes presentados documentales presentados no se evidencia información ni capacitación a estos habitantes ilegales sobre el riesgo que conlleva ubicarse allí, dentro del marco del programa de Manejo con comunidades/Convivencia Pacífica, agravando la misma, se nota la ausencia de comunicación enviada a la alcaldía de Valledupar anunciando sobre la invasión y solicitando acciones correspondientes – por norma RETIE- con el fin de evitar riesgos fatales a los habitantes de la misma y la potencial afectación de la infraestructura de la torre.

**Fotografía 22 Invasión por infraestructura socioeconómica de la T232.**  
**Coordenadas Geográficas:**  
**N 10°28'28.722"; W 73°17'26.421"**

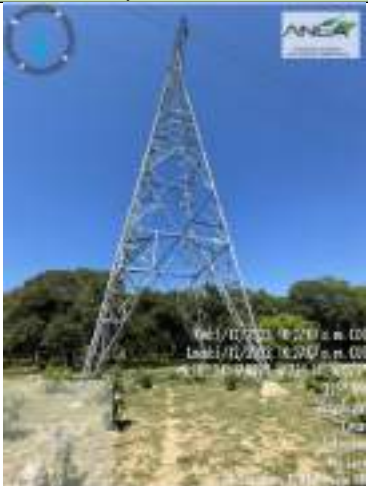
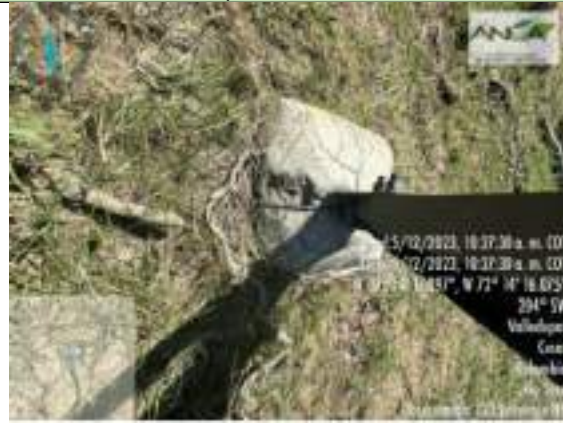
| <p><b>Fotografía 25 Sitio de torre 203. Coordenadas Geográficas: N 10° 34' 17.897"; W 73°14'16.075".</b></p> <p><b>Fuente:</b> Equipo de Seguimiento Ambiental ANLA, fecha de toma de la fotografía 5/12/2023</p> | <p><b>Fotografía 26 Invención en la puesta tierra de la torre 203. Coordenadas Geográficas: N 10° 34' 17.897"; W 73°14'16.075".</b></p> <p><b>Fuente:</b> Equipo de Seguimiento Ambiental ANLA, fecha de toma de la fotografía 5/12/2023</p> |

Frente a lo expuesto previamente se considera pertinente solicitar soportes de los eventos indicados previamente y del mantenimiento de la puesta a tierra de la torre 203 de la línea de transmisión.
