**COMUNICACIÓN  
ACTO ADMINISTRATIVO**

**Referencia:** Expediente: LAV0084-00-2014

**Asunto:** Comunicación Auto No. 11575 del 22 de diciembre de 2025

**“POR EL CUAL SE EFECTÚA CONTROL Y SEGUIMIENTO AMBIENTAL”**

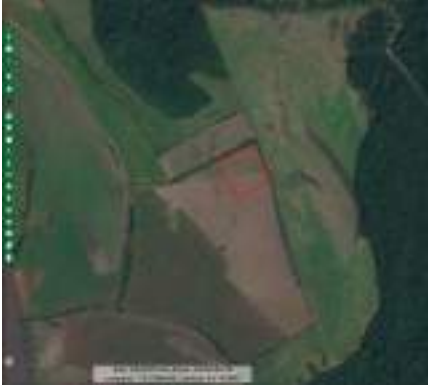
| <b>Imagen 1.</b> Estado del área de implantación de la plataforma Bolero – enero de 2024 | <b>Imagen 2.</b> Estado del área de implantación de la plataforma Bolero – diciembre de 2024 |

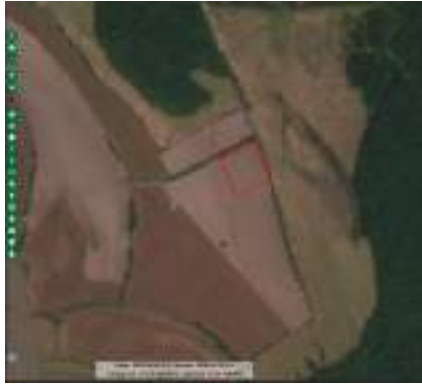
| <b>Imagen 1.</b> Estado del área de implantación de la plataforma Bolero – enero de 2024 | <b>Imagen 2.</b> Estado del área de implantación de la plataforma Bolero – diciembre de 2024 |
|---|---|
| El polígono rojo corresponde al área en donde se construyó la plataforma Bolero en entre los meses de febrero y marzo de 2025. | |

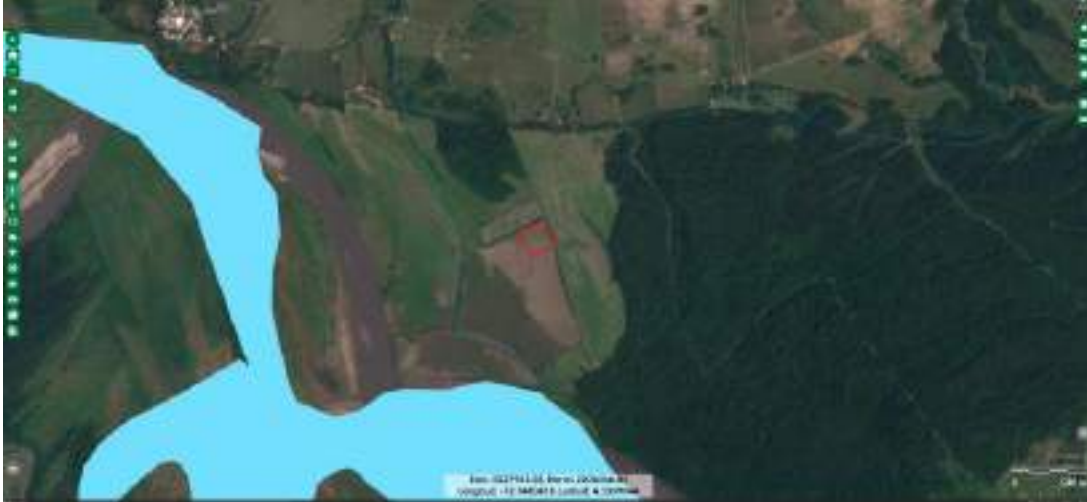
**“POR EL CUAL SE EFECTÚA CONTROL Y SEGUIMIENTO AMBIENTAL”**  
**Ubicación de la plataforma Bolero vs fuentes hídricas superficiales**

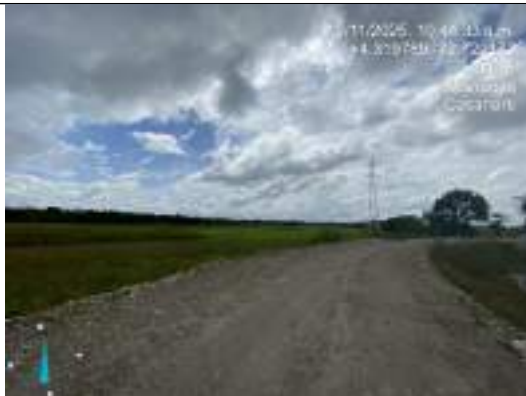
**Fotografía 3.** Cultivo de arroz existente en inmediaciones del acceso a Locación Bolero Coordenadas: OUN E: 5030668,42 N: 2035694.38

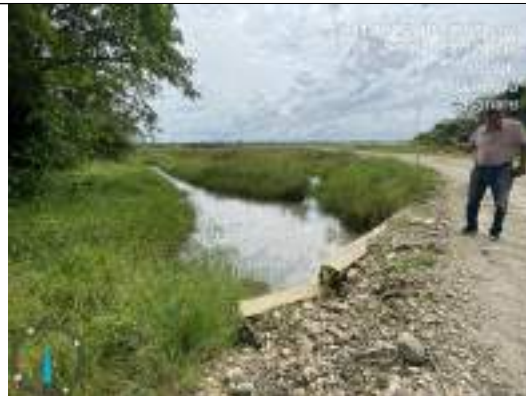
**Fotografía 4.** Acompañamiento de la comunidad al recorrido por la vía de acceso a la plataforma Bolero. Coordenadas OUN: E: 5141440.414 N: 2036125.864

*En ese recorrido se escucharon inquietudes frente a quién iba a responder por las pérdidas económicas de los cultivos que, según lo informado, se habían perdido por las inundaciones del mes de mayo de 2025 y que por causa del terraplén, había ocasionado empozamientos de agua que afectaron estas zonas cultivadas.*

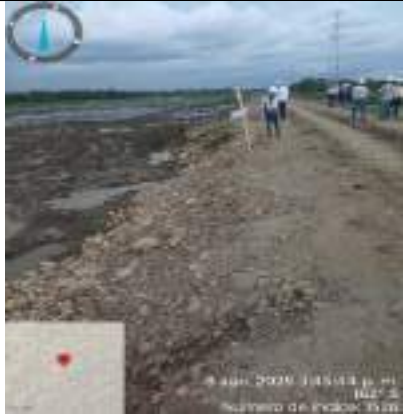
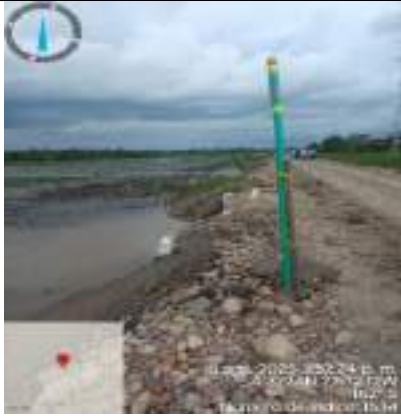
**PROGRAMAS Y PROYECTOS: 7.1.1 Programa de Manejo del suelo**  
**FICHA AB-02 7.1.1.2 Manejo de taludes**

| | | | | <p>Coordenadas: OUN E:5030624.01<br/>N:2035804.86</p> | <p>Coordenadas: OUN E:5030701.72<br/>N:2035628.10</p> |
| | | | | <p>Sin embargo, en el desarrollo de la visita de seguimiento y control ambiental realizada el 12 de noviembre de 2025 a la plataforma Bolero y su vía de acceso, se evidenció que los taludes que fueron configurados por la construcción del terraplén (Km 0+611) hasta la plataforma Bolero, han tenido un proceso de revegetalización natural aportando de esta manera estabilidad al terreno y control a los procesos erosivos a lo largo de la vía de acceso (fotografías 5 y 6 del estado de avance del medio abiótico).</p> <p>Durante esta última visita, también se encontró que el dique perimetral que sirve como estructura de contención que aísla el área de la locación del medio circundante, carece de protección frente a los efectos de las lluvias y vientos. Esto hace que exista un riesgo de aporte de sedimentos hacia zonas más bajas y que el dique pueda deteriorarse, perdiendo su función de aislamiento. De acuerdo con esto, se realiza el respectivo requerimiento para que se resuelva esta situación y se inicie de manera inmediata la estabilización y revegetalización de esta estructura.</p> | |

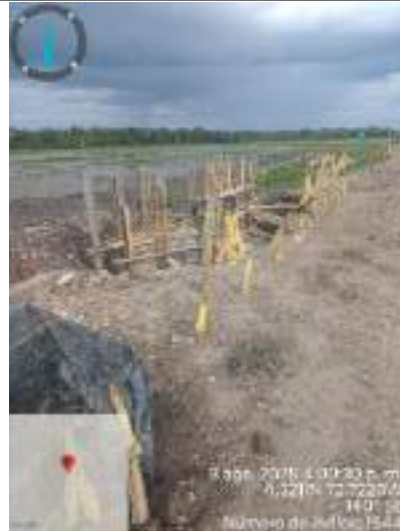
**Fotografía 7.** Construcción obras de drenaje Coordenadas: OUN E:5030746.14 N:2035484.48

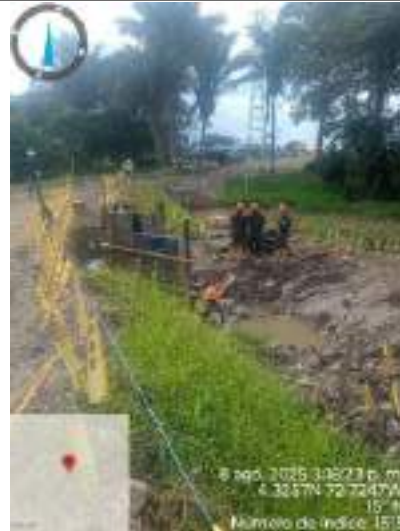
**Fotografía 8.** Construcción obras de drenaje Coordenadas: OUN E:5030535.21 N:2035992.67

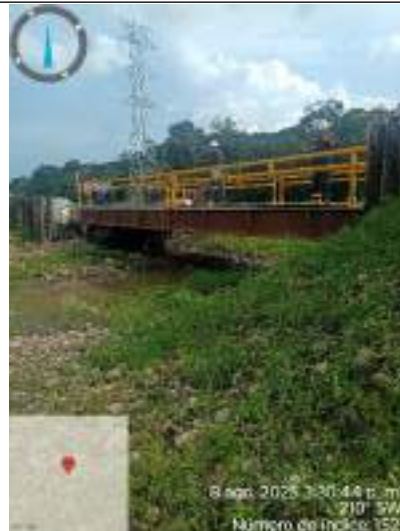
**Fotografía 9.** Pontones ubicados vía de acceso Coordenadas: OUN E: 5030568,51 N: 2035915,34

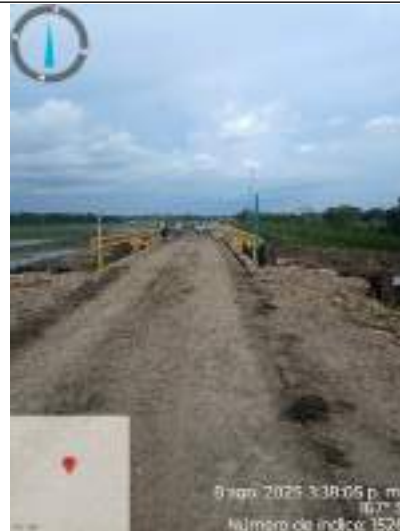
**Fotografía 10.** Pontones ubicados vía de acceso Coordenadas: OUN E: 5030668,42 N: 2035694.38

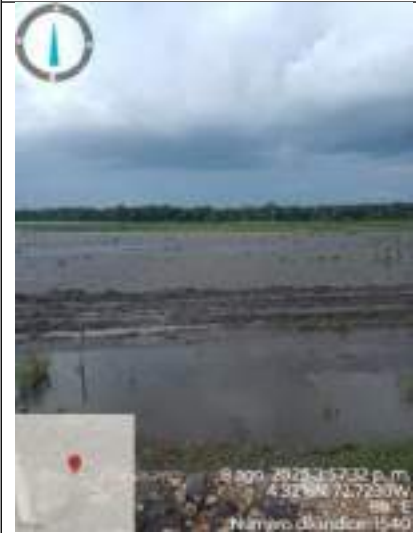
**Fotografía 11.** Área aledaña a la vía de acceso Locación Bolero  
Coordenadas: OUN E:5030723.93 N:2035539.71

El arrastre de partículas de suelo por efecto de la esorrentía reduce la capacidad de infiltración del terreno al depositarse sobre su superficie, lo que incrementa el riesgo de anegamientos. Además, se observó que el paisaje circundante a la vía de acceso presenta alteraciones en su estado natural, evidenciadas por la presencia de sedimentos en el área adyacente.

El área circundante a la Plataforma Bolero y su vía de acceso requiere de la implementación de actividades de recuperación de suelos, debido a la presencia de sedimentos que reducen la capacidad de infiltración del suelo lo que incrementa la probabilidad de anegamientos, así como afectan la calidad del paisaje.

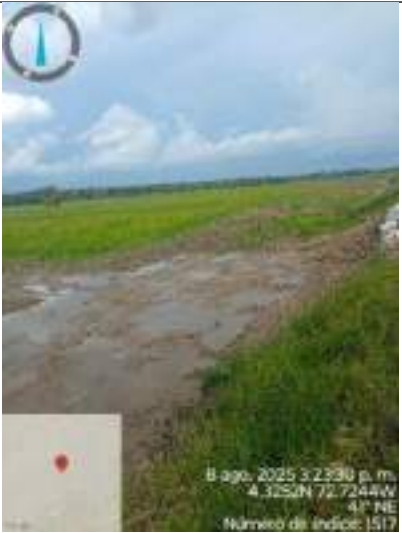
**Fotografía 12.** Área aledaña a la Vía de acceso Locación Bolero  
Coordenadas: OUN E:5030568.50 N:2035937.43

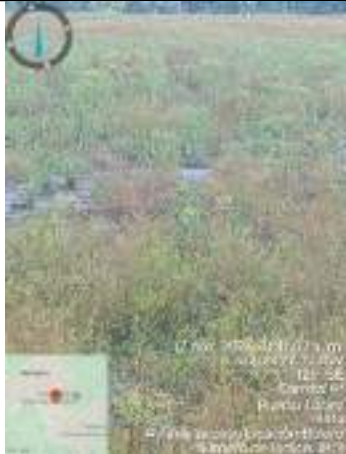
| <b>Fotografía 13.</b> Áreas con presencia de sedimentos<br>Coordenadas: OUN<br>E:5030712,82 N:2035583,91 | <b>Fotografía 14.</b> Áreas con presencia de sedimentos<br>Coordenadas: OUN<br>E:5030823,83 N:2035340,86 |

**Nivel de efectividad:** La presencia de sedimentos sobre suelos desprovisto de capa vegetal protectora reduce la capacidad de infiltración e impacta directamente la calidad de paisaje circundante, por lo cual, esta Autoridad considera que la Sociedad no da cumplimiento a estas medidas y debe implementar las medidas correctivas relacionadas con la recuperación y revegetalización del suelo afectado.

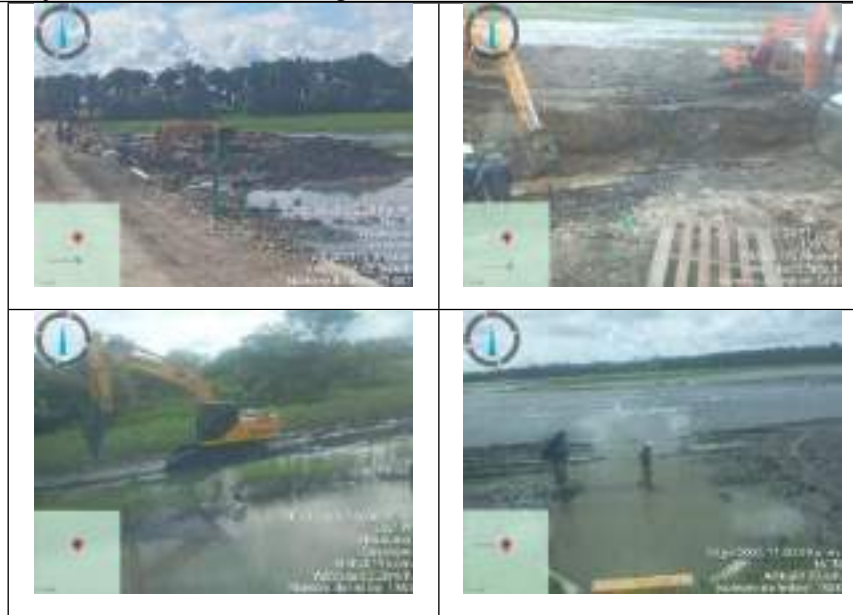
Si bien dentro del material fotográfico de prueba que se remite anexo a la queja, se evidencia una intervención importante en el área de la línea de flujo entre la plataforma Kitaro y Bolero, no se puede evidenciar mortandad de peces ni alteraciones a poblaciones de fauna silvestre, ya que el material audiovisual remitido no exhibe intervenciones sobre animales, especímenes heridos o muertos y/o intervenciones sobre fauna íctica que se encuentra asociada a las fuentes hídricas de tipo lótico (corrientes) que discurran por el sector.

Adicionalmente, se resalta que la fecha de las fotografías arriba expuestas corresponde al periodo comprendido entre el 22 de julio al 3 de agosto de 2025, fechas correspondientes a las actividades ejecutadas en el segundo semestre del año 2025 y de las cuales se hará el reporte por parte de la Sociedad en el ICA N°28 que se presentará a esta Autoridad Ambiental para análisis en el año 2026. Sin embargo, dado que la línea de flujo Kitaro – Bolero comenzó su construcción en el mes de mayo de 2025, se consultó el ICA N°27 (enero – junio de 2025) presentado con radicado 20256201039482 del 29 de agosto del 2025, con el fin de conocer el reporte de avance de las actividades constructivas de esta línea y la implementación de medidas del PMA, encontrando que la Sociedad indica lo siguiente:

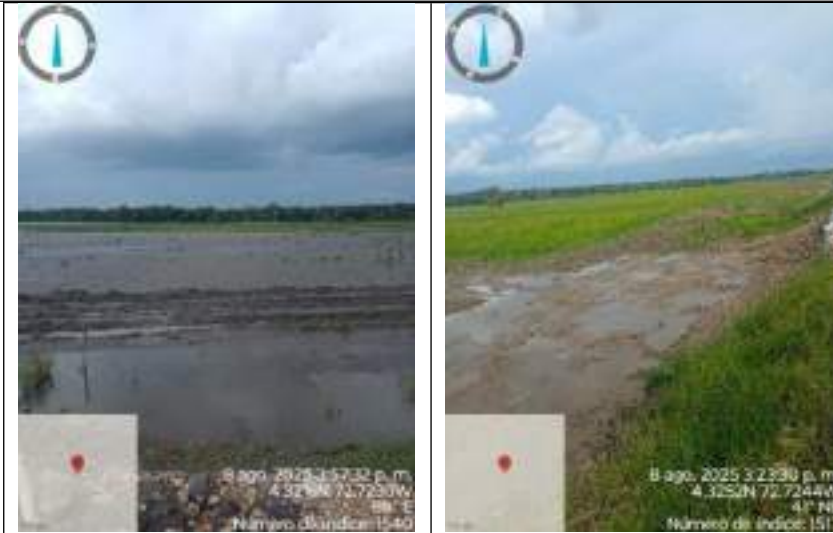
*El arrastre de partículas de tierra por efecto de la escorrentía reduce la capacidad de infiltración del suelo al depositarse sobre su superficie, lo que incrementa el riesgo de anegamientos. Además, se observa que el paisaje circundante a la vía de acceso, posterior a su intervención, presenta alteraciones en su estado natural, evidenciadas por la presencia de sedimentos en el área adyacente.*

*Los procesos de erosión presentados a lo largo de la vía de acceso por la falta de medidas de protección y conformación en los taludes, sumado a esto la presencia de aguas de escorrentía y viento, generan un riesgo latente para la seguridad de la vía, así mismo, permite el aporte de sedimentos al suelo y cuerpos de agua, ocasionando el arrastre de partículas de tierra por escorrentía que, al depositarse, reducen la capacidad de infiltración del suelo lo que incrementa la posibilidad de anegamientos.*

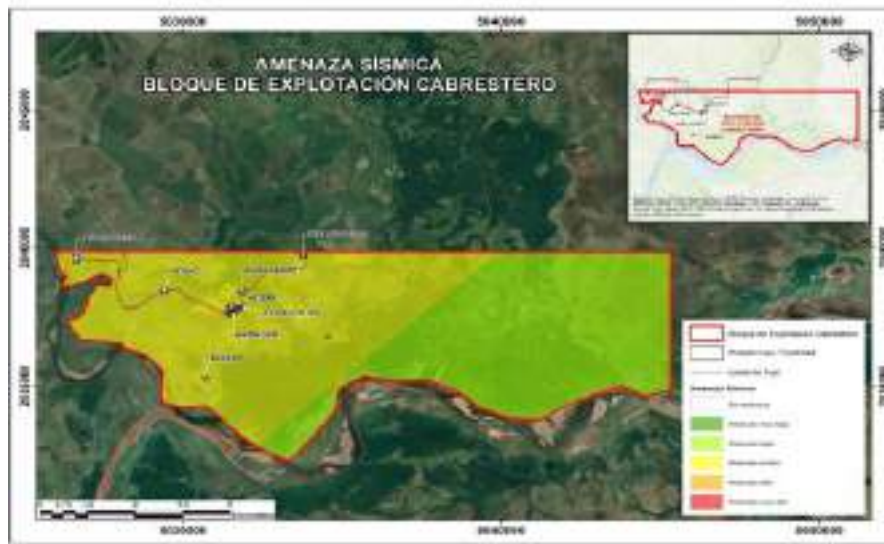
Figura 12. Amenaza Sísmica en el Bloque de Explotación Cabrestero

Casanare, 2015). Si bien la cartografía del plan se encuentra en el anexo 20, la figura 12 del documento muestra la valoración de la amenaza sísmica así:

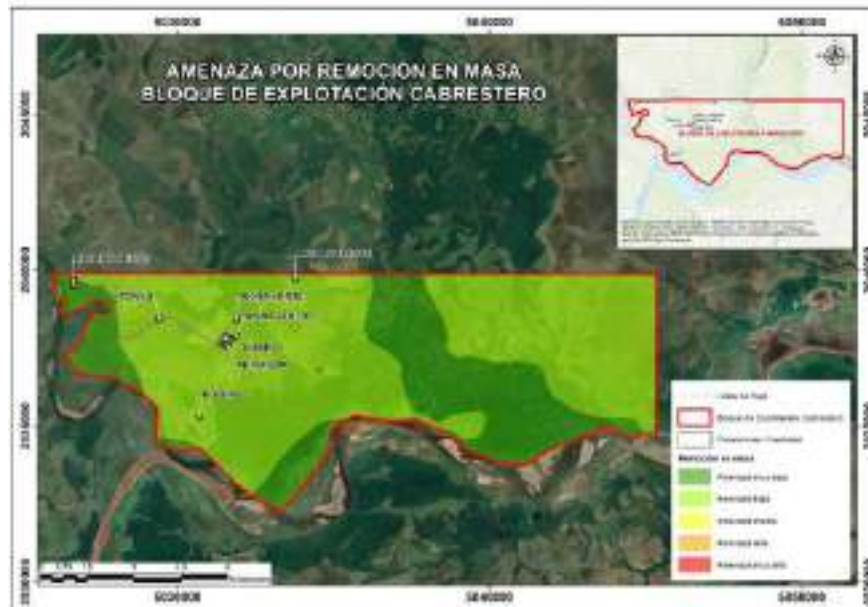
**Figura 15. Amenaza por Remoción en Masa en el Bloque de Explotación Cabrestero**

categoría de susceptibilidad media con el 82.89%, alta con el 8.52%, baja con el 8.33% y muy baja con el 0.25%, tal como se observa en la figura 15.

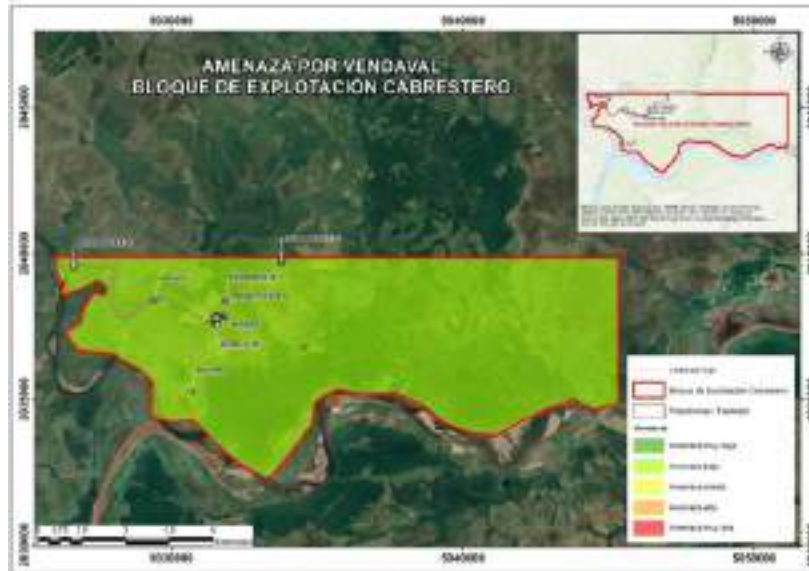
Figura 28. Amenaza por Vendaval en el Bloque de Explotación Cabrestero

estructuras fueron ancladas y reforzadas, la figura 28 del documento presenta el resultado de la valoración de la amenaza por vendaval.

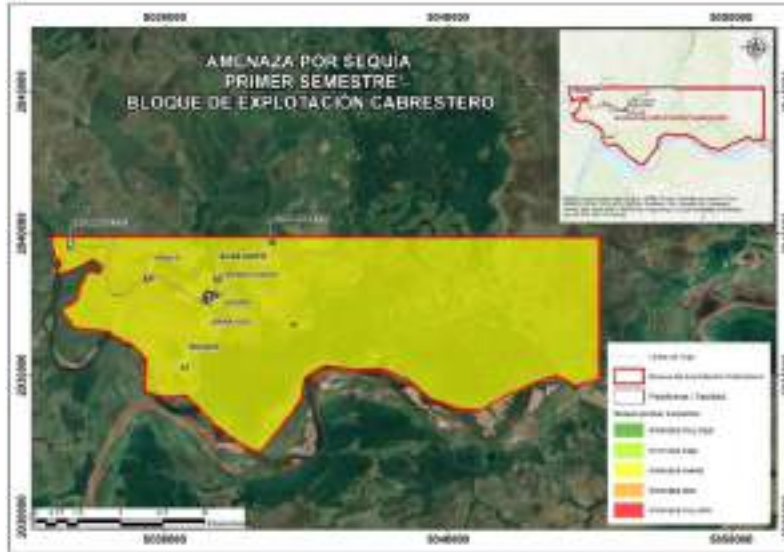
**Figura 29. Amenaza por Sequía Primer Semestre en el Bloque de Explotación Cabrestero**

Para la amenaza por **sequía** la sociedad utilizó los resultados del IDEAM el estudio *Sequía Meteorológica y Sequía Agrícola en Colombia* (IDEAM, *Sequía Meteorológica y Sequía Agrícola En Colombia: Incidencia y Tendencias*, 2012). Donde se evalúa la temporada de sequía contingente, es decir, la escasez de lluvia durante la temporada en que normalmente se espera presencia de lluvias. En la zona de ubicación del Bloque de Explotación Cabrestero, se observa que en el primer semestre el periodo de retorno para que se presente sequía meteorológica durante la temporada de lluvias es de 10 a 16 años, es decir, una amenaza media mientras que para el segundo semestre disminuye el periodo de retorno oscilando entre 6 a 10 años quedando toda el área de influencia del Bloque de Explotación Cabrestero con una amenaza de sequía alta. Lo anterior, debido a que los meses con menos lluvias son enero, febrero y parte de marzo durante el primer semestre, y noviembre y diciembre en el segundo semestre (Alcaldía Municipal de Villanueva Casanare, 2000). Adicionalmente, la sociedad en el recorrido de campo realizado en Julio de 2024 identificó que los efectos de las sequias en el Bloque de Explotación Cabrestero se ven contrarrestados por la presencia de un gran número de cuerpos de agua, bajos de inundación y planicies de inundación que actúan como reservorios de agua y por la actividad agrícola en la zona que mantiene irrigados los cultivos, en las figuras 29 y 30 se presenta el resultado de la valoración de la amenaza por sequía.

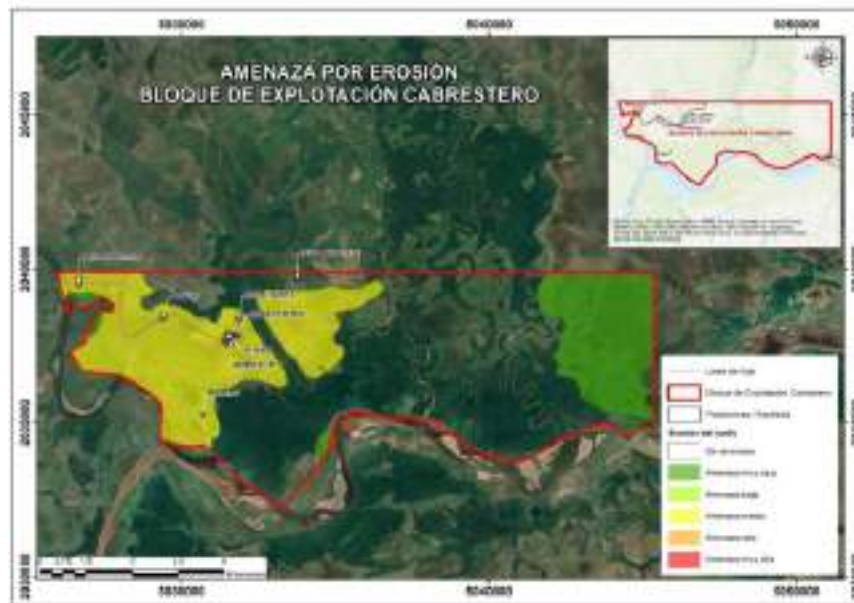
**Figura 43. Amenaza de Erosión del Suelo para el Bloque de Explotación Cabrestero**

operación, sin embargo, el proceso erosivo en esta zona es constante y puede aumentar progresivamente, en la figura 43 se presenta el resultado de esta amenaza.

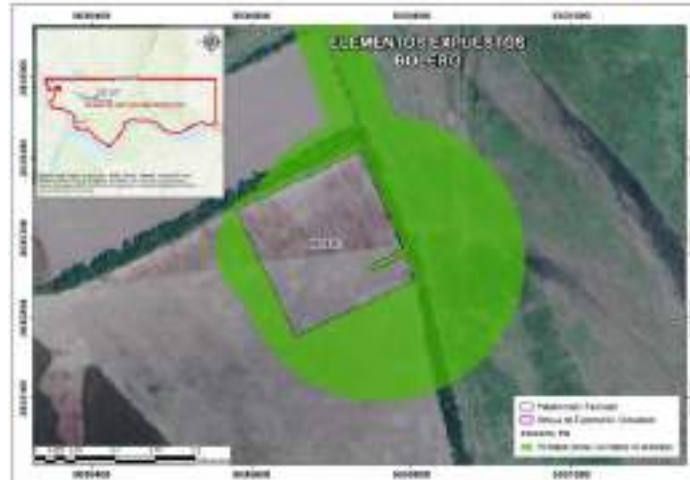
Figura 106. Elementos Expuestos del Bloque de Explotación Cabrestero (Plataforma Bolero)

Teniendo en cuenta los resultados y las áreas de afectación directa e indirecta del Bloque de Explotación Cabrestero, la sociedad indica que no se identifican elementos expuestos del tipo de infraestructura sectorial dentro del área de afectación directa e indirecta del proyecto. De manera particular la representación para la Plataforma Bolero se presenta en la figura 106.

No obstante, teniendo en cuenta la visita realizada los días 8 y 9 de agosto del presente año se evidenció que en las áreas cercanas a la Plataforma Bolero se encuentran preferencialmente cultivos de arroz, es importante considerar como elementos expuestos frente a este escenario.

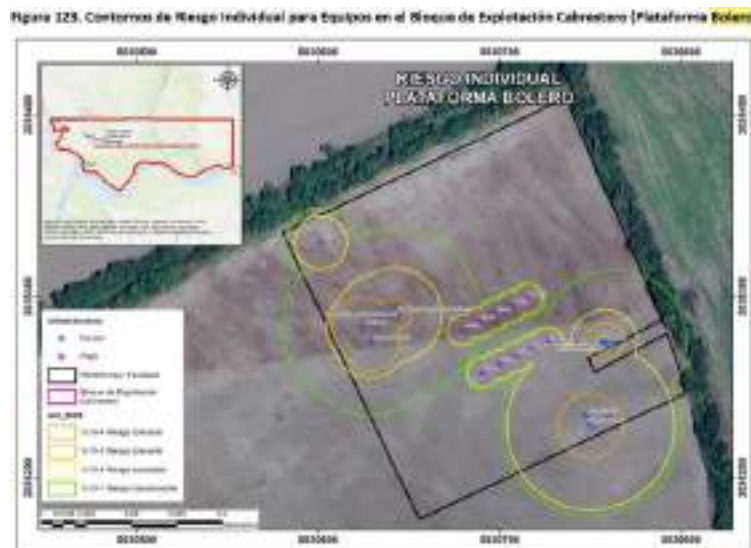
Para el cálculo del riesgo individual de las Plataformas Akira Sur, Akira Norte, Ponyo, Bacano Oeste, Akira Centro y Akira Noreste, Bolero y la Facilidad Kitaro. Se calculó el riesgo individual para todos los equipos y tanques y se establecieron contornos de riesgo para determinar el nivel de aceptabilidad a determinada distancia de afectación desde los mismos. A continuación, se presentan los resultados de riesgo individual para la Plataforma Bolero.

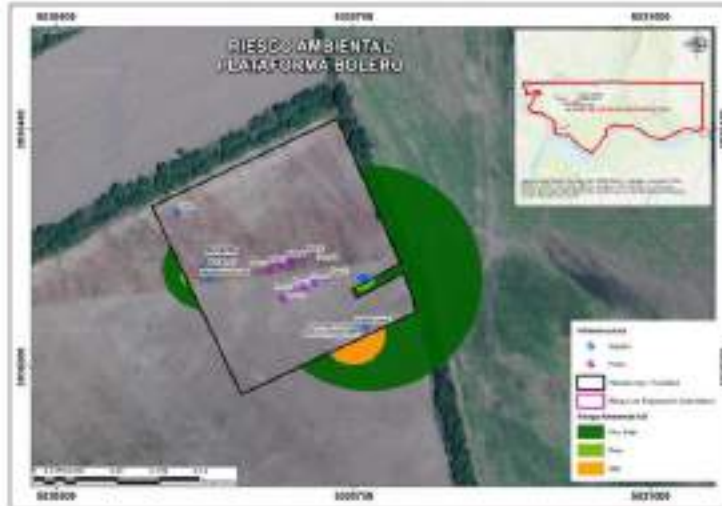
Figura 138. Resultados Índice de Riesgo Ambiental AAI para el Bloque de Explotación Cabrestero (Plataforma Bolero)

clasifican de acuerdo con el total de valores obtenidos específicamente para el presente proyecto. Específicamente para la Plataforma Bolero se obtuvo el siguiente resultado:

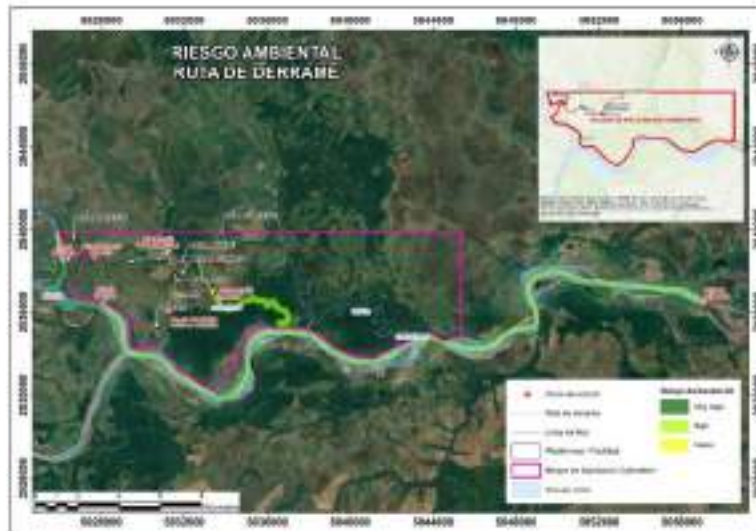
Figura 148. Resultados Índice de Riesgo Ambiental AAI

Asimismo, la sociedad determinó el riesgo ambiental para los escenarios de derrame obteniendo el siguiente resultado:

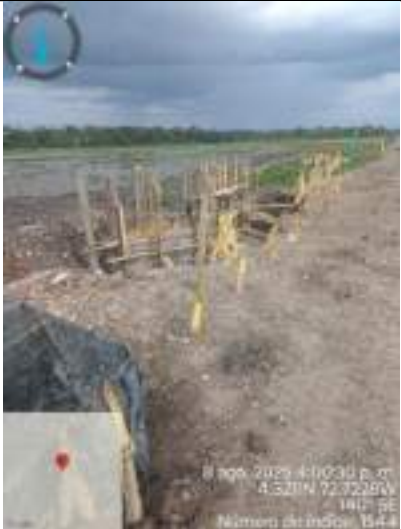
| <b>Fotografía 21.</b> Construcción alcantarillad vía de acceso Locación Bolero<br>Coordenadas: OUN E:5030746.14 N:2035484.48 | <b>Fotografía 22.</b> Construcción alcantarillad vía de acceso Locación Bolero<br>Coordenadas: OUN E:5030535.21 N:2035992.67 |

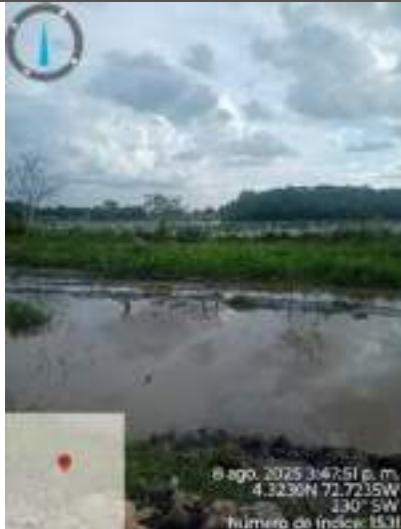
| <b>Fotografía 23.</b> Vista de áreas circundantes a la vía de acceso Locación Bolero Coordenadas: OUN E:5030625.11 N:2035805.98 | <b>Fotografía 24.</b> Vista de áreas circundantes a la vía de acceso Locación Bolero Coordenadas: OUN E:5030705.45 N:2035626.99 |

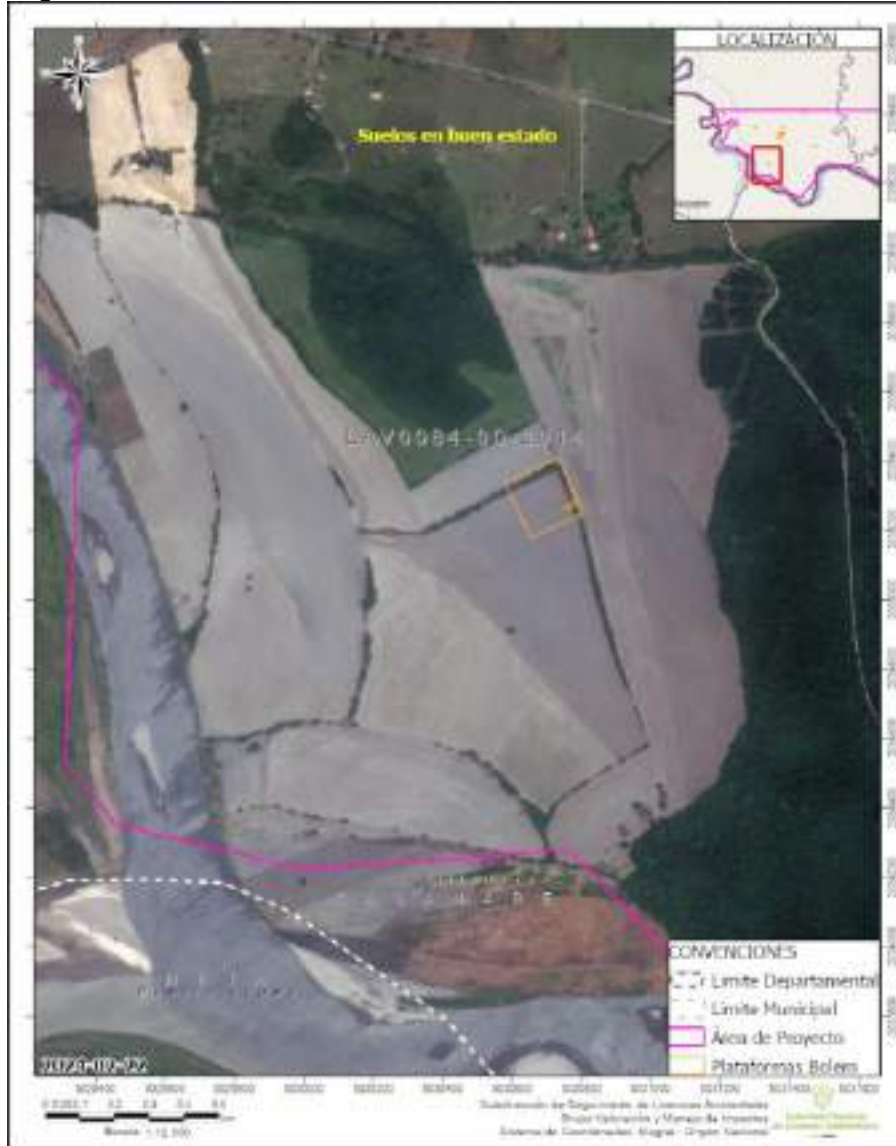
**Figura 4- Área de interés alrededor de la Plataforma Bolero – febrero de 2024**

- Para la fecha analizada en la **Figura 18** correspondiente al 22 de febrero de 2024, el área previa a las intervenciones por la construcción de la plataforma Bolero y su vía de acceso, se observa uniformemente en buen estado, las labores de preparación del terreno para siembra de cultivos son evidente. Para esta fecha y año no se aprecian inundaciones o malos manejos de los sistemas hídricos.

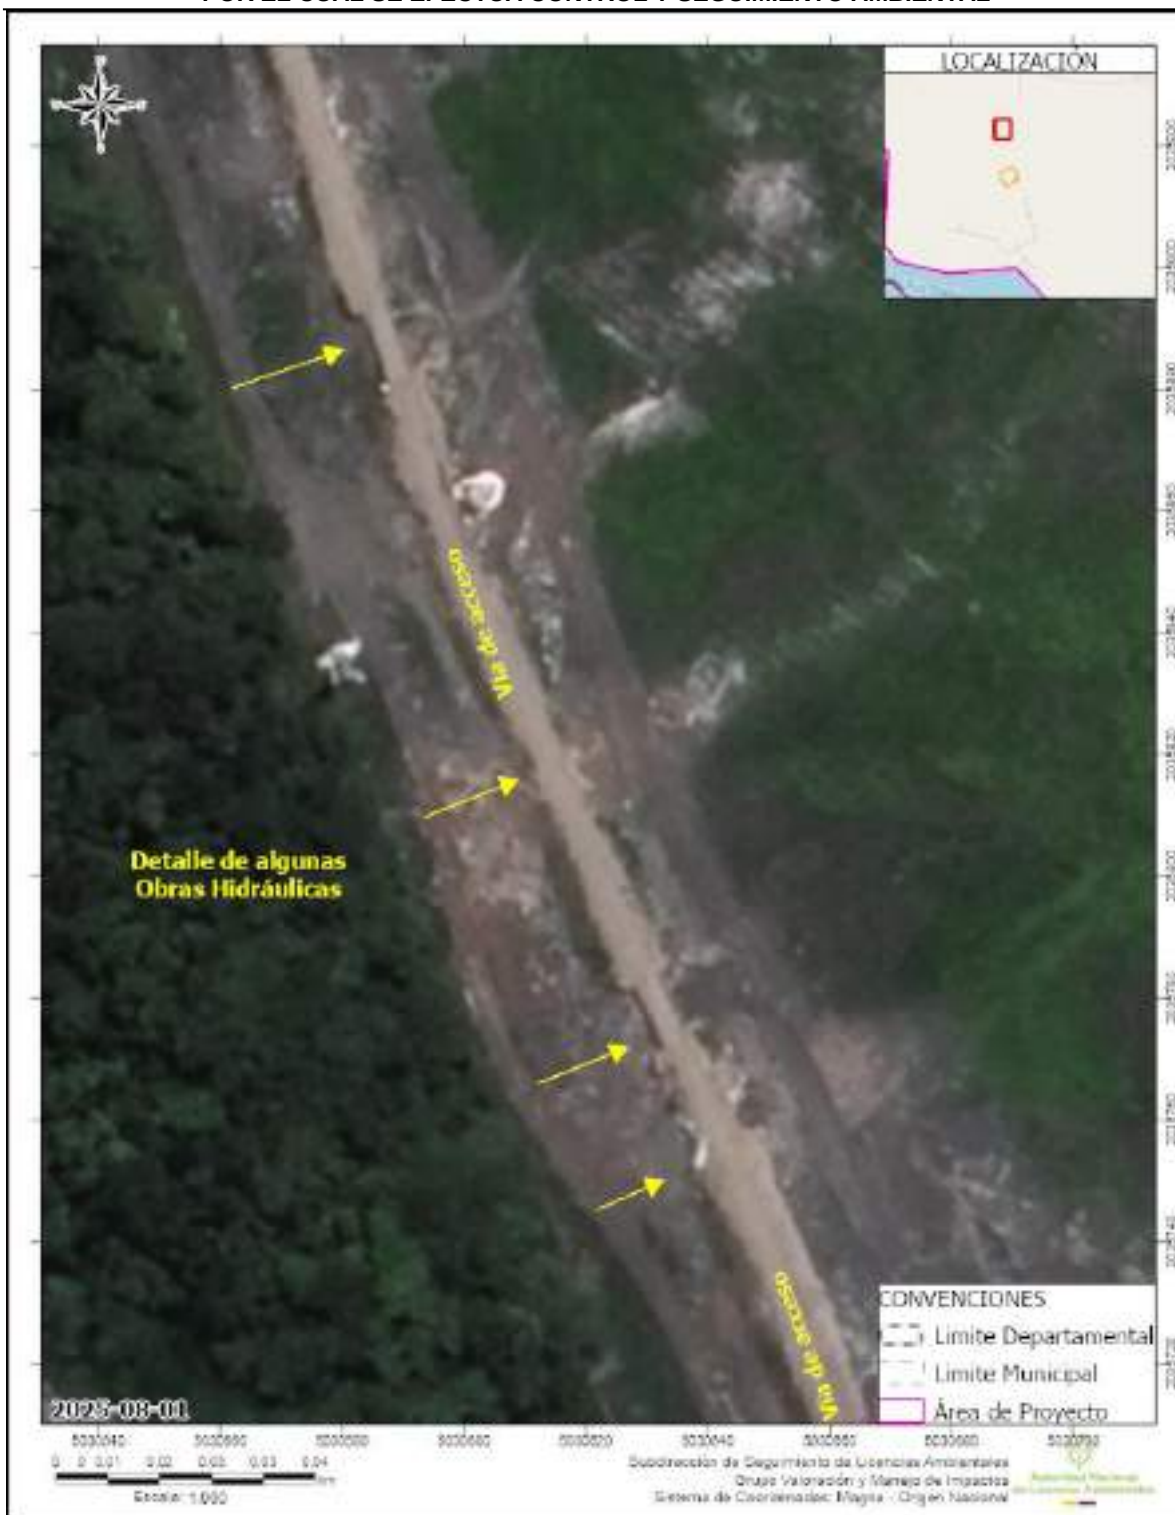
**Figura 7– Detalle de algunas Obras Hidráulicas identificadas**

- En contraste, en las **Figura 19, 20, 21 y 22**, correspondientes al día 1 de agosto de 2025, en las imágenes satelitales, se determina la construcción de la plataforma Bolero, su vía de acceso y se alcanzan a observar una serie de obras hidráulicas a lo largo de la misma. También es posible evidenciar en estas imágenes, encharcamientos o acumulaciones de agua en el suelo que se concentran más en el predio o predios ubicados al costado oriental
