ACTA REUNIÓN DE CONTROL Y SEGUIMIENTO AMBIENTAL	Fecha:	21-04-2022
		Versión:	4
		Código:	SL-FO-09

ACTA No. 611

PROYECTO: "CENTRAL DE GENERACIÓN TÉRMICA EL TESORITO - SAN ANTONIO".

EXPEDIENTE: LAV0018-00-2020

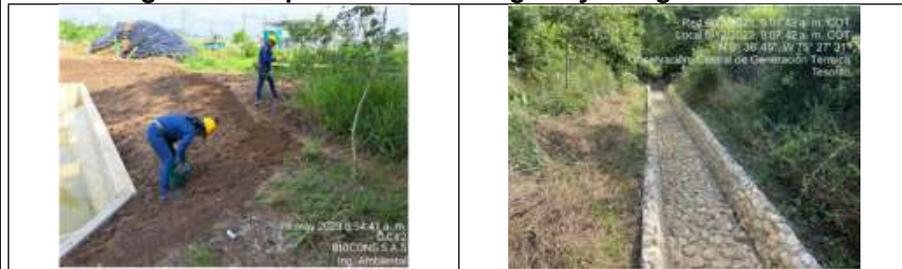
Figura 4. Acopio de material vegetal y revegetalización

Así mismo, el material acopiado fue cubierto con plástico para evitar el arrastre y erosión por el viento y lavado por efecto de aguas lluvias. Conforme indica la Sociedad en el ICA 6, la totalidad del material de descapote fue empleado en las actividades de revegetalización del área intervenida y zonas aledañas.

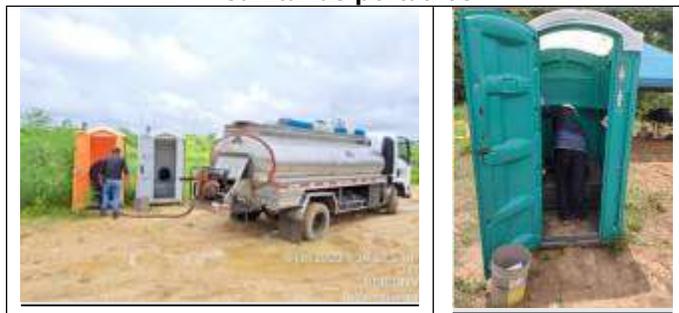
Figura 6. Registro fotográfico de instalación y mantenimiento de unidades sanitarias portátiles

Revisado el registro fotográfico presentado por la Sociedad en el Anexo 1, se verifica la instalación y mantenimiento de unidades sanitarias portátiles como se muestra a continuación:

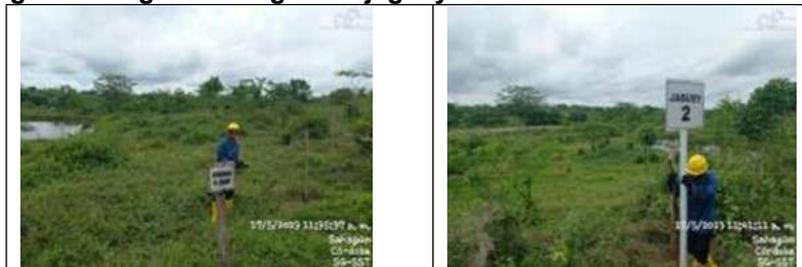
Figura 8. Registro fotográfico jagüeyes Central Térmica El Tesorito

Revisado el registro fotográfico presentado por la Sociedad en el Anexo 1, se verifica que los jagüeyes 1 y 2, se encuentran cercados y señalizados. La delimitación de la faja de retiro cuenta con estacas y cuerdas para prevenir el ingreso de personal y la disposición de material sobrante de excavación. Así mismo, no se evidencia la instalación de barreras físicas que impida el flujo y movimiento de la fauna en el área del jagüey. A continuación, se muestra el cerramiento la delimitación y la señalización alusiva a la protección del jagüey.

En complemento a lo anterior, la Sociedad reporta el formato de inspección y seguimiento a los jagüeyes, en el cual se verifica el cumplimiento de las medidas relacionadas con la delimitación, presencia de sobrantes de excavación, señalización, orden y aseo realizadas en el mes de mayo, junio y diciembre de 2023.

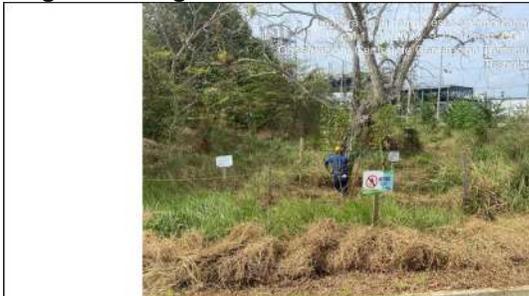
Revisado el registro fotográfico presentado por la Sociedad en el Anexo 1, se verifica la delimitación y señalización de la ronda hídrica del Arroyo San Juan, así mismo la Sociedad indica cuenta 229 metros lineales de cerramiento definitivo realizado durante la fase I de Tesorito, como se muestra en las imágenes a continuación:

Fotografía No: 62
Fecha: 15-02-2023
Ubicación: Entrada a la Central
Descripción: Mantenimiento delimitación y señalización ronda hídrica

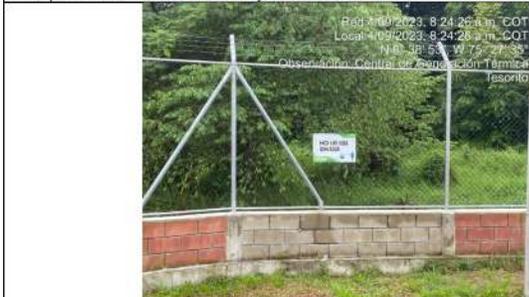
Fotografía No: 66
Fecha: 4-09-2023
Ubicación: Sedimentador 5
Descripción: Señalización y cerramiento ronda hídrica

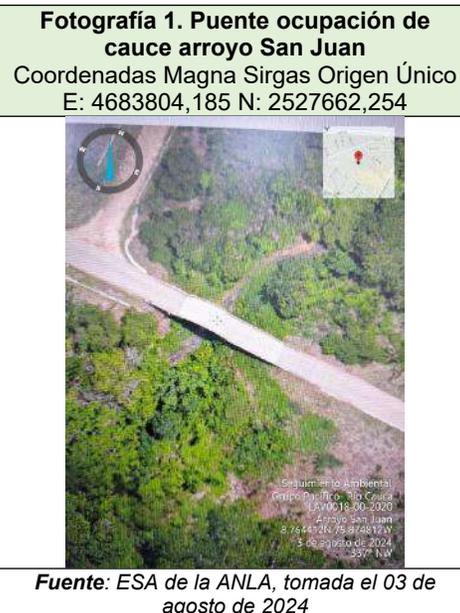
Así mismo, se observa el área cercana a la ocupación del cauce, revegetalizada y sin disposición de residuos sobrantes de excavación. Es importante precisar que mediante Resolución 3125 del 30 de diciembre de 2022, se modificó la licencia ambiental otorgada al proyecto, en el sentido de autorizar e incluir seis ocupaciones de cauce, las cuales se precisan en la medida 5 de la presente ficha y el capítulo 7.1.8. Resolución 3125 del 28 de diciembre de 2022.

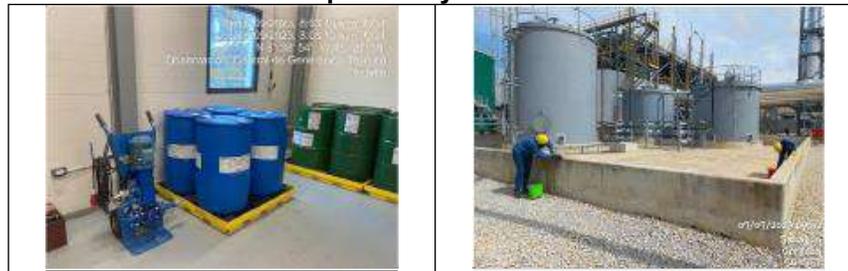
Figura 13. Registro fotográfico área almacenamiento de sustancias químicas y aceites

Así mismo, se dispone de una zona de acopio de sustancias químicas denominada “zona de aceite”, en la cual se almacena el aceite nuevo, aceite de mantenimiento y lodos o aguas aceitosas en tanques cilíndricos, los cuales están en superficie en concreto y cuentan con el respectivo muro de contención. Para el suministro de combustible, la Sociedad indica se emplean camiones cisterna.

En complemento a lo anterior, en los soportes presentados la Sociedad relaciona el consolidado acopios de sustancias químicas con los formatos de inspección y seguimiento al manejo de sustancias y sitios de acopios realizados de manera mensual, el cual verifica aspectos como: base impermeabilizada, diques perimetrales, kit antiderrames y extintores.

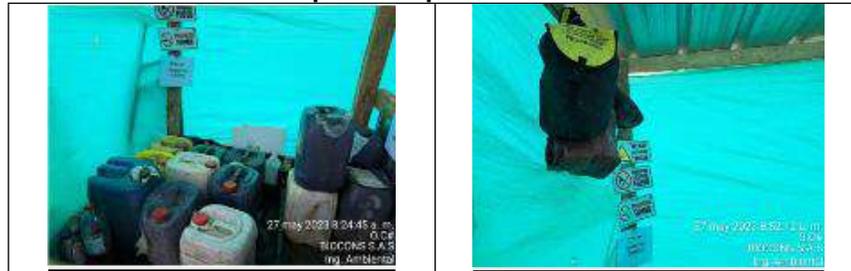
Figura 14. Registro fotográfico área almacenamiento de sustancias químicas provisional

Respecto a las **instalaciones provisionales**, la Sociedad informa que para el periodo de reporte se contó con una instalación provisional de almacenamiento de sustancias químicas por el contratista encargado de la construcción de las obras hidráulicas asociadas a las ocupaciones de cauce, el registro fotográfico remitidos, se verifica que el sitio se encuentra techado, con superficie impermeable, diques de contención, kit antiderrames, extintor, etiquetado y rotulado y hojas de seguridad, como se evidencia a continuación:

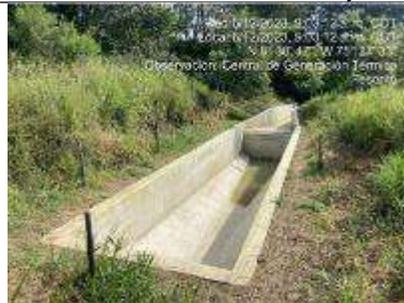
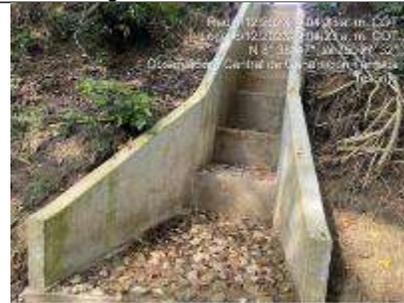
Sedimentador y canal de descarga 2 – OC2

Figura 17. Registro fotográfico Ocupaciones de cauce

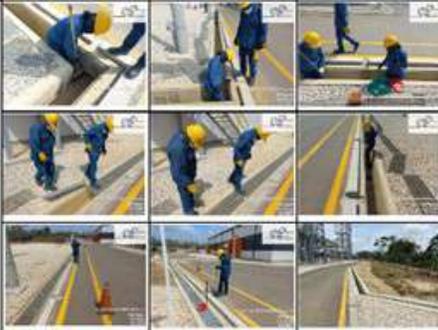
TERMOELÉCTRICA EL TESORITO S.A.S. E.S.P.		SEGUIMIENTO AL MANTENIMIENTO DE OBRAS HIDRÁULICAS - CENTRAL TÉRMICA	
Obras Hidráulicas	Descripción Obras Hidráulicas	Descripción Mantenimiento	Registros Fotográficos
Canal en concreto	En las cunetas se construyeron y colocó el bituminoso que mejor cubre, resiste, capta, conduce y evacua las aguas superficiales.	Se realizó limpieza de obra hidráulica antes de sellarlas y fondo de arena.

Respecto al **mantenimiento de las obras hidráulicas** la Sociedad en la ruta de acceso: ICA 6 \ Anexos Abióticos\Anexo 5. PMA_ABIO_02\Medida 2.5\Formato TET, remite los formatos de seguimiento al mantenimiento de cada una de las obras hidráulicas en la central térmica, en la cual relaciona lo siguiente: obra hidráulica, descripción de la obra hidráulica, descripción mantenimiento (si se realizó) y registro fotográfico. A continuación se presenta a modo de ejemplo el formato de inspección del sedimentador 6 en el mes de diciembre 2023, y el canal piedra pegada en el mes de junio 2023.

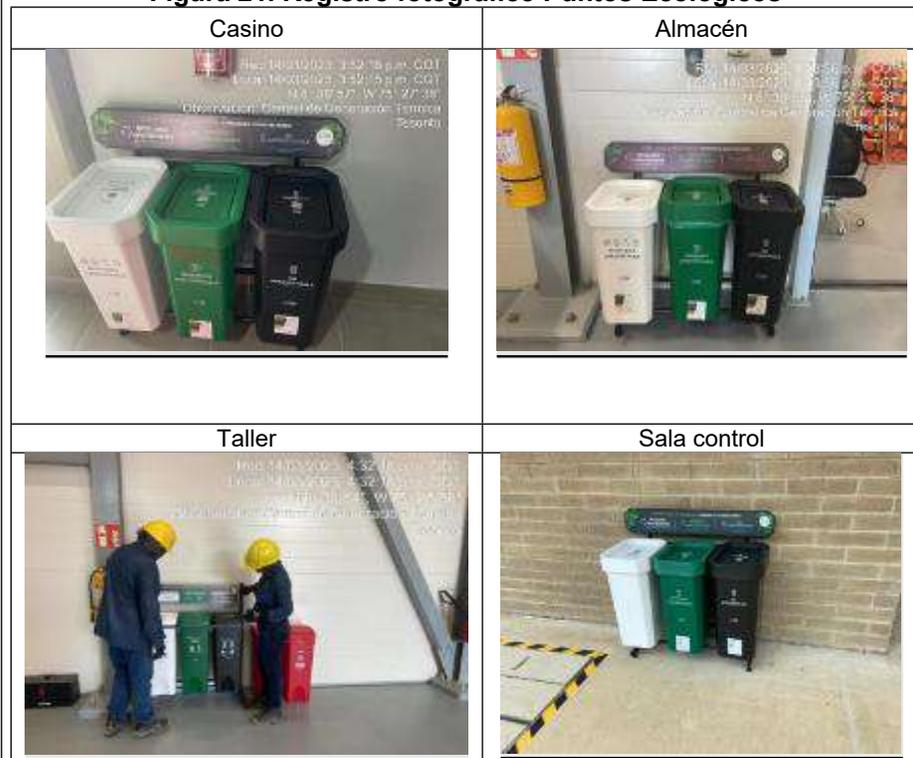
Figura 21. Registro fotográfico Puntos Ecológicos

Los recipientes están debidamente señalizados y rotulados, como se observa en las siguientes fotografías reportadas en el Anexo 1.

Adicionalmente, la Sociedad informa que se realiza la recolección diaria de los residuos en los puntos ecológicos en horas de la mañana y en horas de la tarde, dividiendo los sectores en cada jornada. Los residuos recolectados son almacenados de forma temporal en la caseta de residuos, hasta contar con los volúmenes considerables para la recolección y disposición final. Conforme el registro fotográfico, la caseta de residuos se encuentra techado y con cubículos separados para cada tipo de residuo con señalización y diques

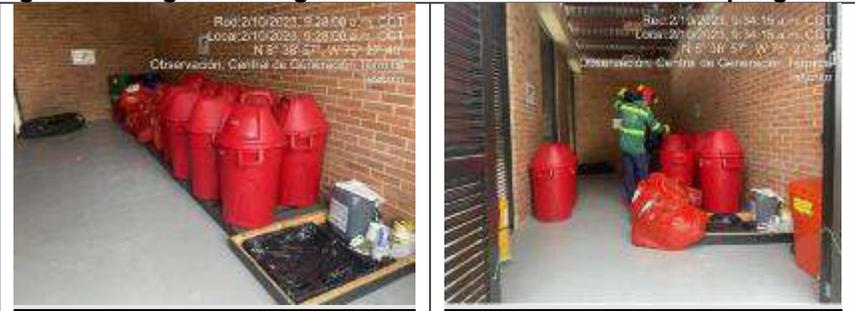
<p>para prevenir el impacto relacionado con la alteración de las propiedades fisicoquímicas del suelo por causa de las actividades del proyecto.</p> <p>En tal sentido, se considera se ha dado cumplimiento a la medida 3 para el presente periodo de seguimiento.</p>
4	X		<p>La sociedad Termoeléctrica El Tesorito S.A.S. E.S.P. presentó ante esta Autoridad mediante comunicación con radicado 20246200735972 del 02 de julio de 2024, el Informe de Cumplimiento Ambiental – ICA 6 (2023), donde incluye en el Formato 1a de la ficha PMA_ABIO_03, lo siguiente:</p> <p><i>“Para el manejo de los RESPEL en la Central, en los puntos ecológicos se dispone de recipientes color rojo para almacenar este tipo de residuos una vez generado para ser posteriormente llevados hasta el acopio temporal de los mismos, a la fecha de reporte Tesorito cuenta con varios procesos de disposición de RESPEL lo cual indica que no se ha realizado el almacenamiento por más de 12 meses de RESPEL, para el periodo reportado se realizaron veintiún (21) disposiciones de residuos peligrosos, estos procesos se realizan con un gestor debidamente constituido tanto en lo legal y ambiental, en la ruta ICA6/ Anexos Abióticos/ Anexo 6. PMA_ABIO_03/Medida 2.4, Se presenta la documentación del gestor encargado de esta gestión, así mismo se presentan los respectivos certificados de disposición final.”</i></p> <p>Respecto las capacitaciones al personal en gestión y manejo de residuos peligrosos, el listado de charlas realizadas se precisa en la medida 3 de la presente ficha.</p> <p>Revisada la información anterior y el registro fotográfico presentado en el Anexo 1, se verifica que la Central Térmica cuenta con una caseta para el almacenamiento temporal de residuos peligrosos hasta la recolección de un gestor externo, el cual se encuentra techado y con ventilación, la superficie impermeable y en recipientes con rotulado diferenciando residuos líquidos y sólidos; para los residuos líquidos disponen de diques de contención. Adicionalmente, cuenta con una balanza para el pesaje de residuos y un kit para el control de derrames.</p> <p>Figura 22. Registro fotográfico Almacenamiento residuos peligrosos</p>

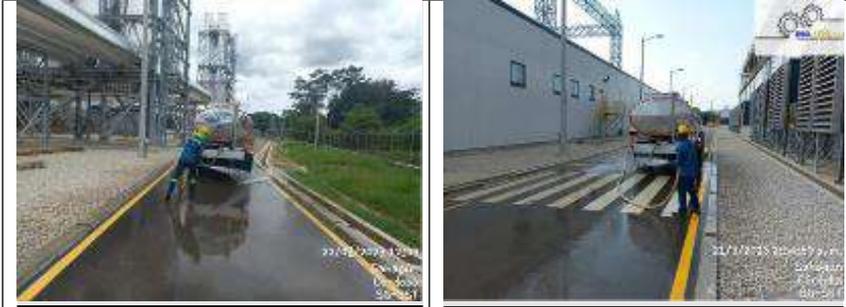
Nivel de Efectividad				Consideraciones
Medida	SI	NO	N/A	
1		X		<p>La sociedad Termoeléctrica El Tesorito S.A.S. E.S.P. presentó ante esta Autoridad mediante comunicación con radicado 20246200735972 del 02 de julio de 2024, el Informe de Cumplimiento Ambiental – ICA 6 (2023), donde incluye en el Formato 1a de la ficha PMA_ABIO_04, lo siguiente:</p> <p style="text-align: center;"><i>“Durante el periodo de reporte (enero - diciembre 2023), se continuó con la adquisición de agua para uso industrial y/o doméstico mediante un tercero debidamente constituido, este contratista (Agua Santana) cuenta con la Resolución 225 del 17 de noviembre de 2022, or la cual se otorga una concesión de aguas Subterráneas, emitida por la Corporación Autónoma Regional de los Valles del Sinú y San Jorge (CVS) para extraer agua de un pozo subterráneo ubicado en el Municipio de Sahagún, Córdoba, En la ruta ICA6/ Anexos Abióticos/ Anexo 7. PMA_ABIO_04/Medida2.1, se presenta la documentación del gestor encargado del suministro del agua industrial al proyecto y los respectivos certificados de suministro, tanto de agua industrial como potable para la Central Térmica.”</i></p> <p>Conforme indica la Sociedad, para el periodo de seguimiento se encontraba el 100% de carpeta de rodadura y un 100% en carpeta de concreto instalada por lo cual no existen vías o zonas descubiertas que requieran actividades de humectación; no obstante, dentro de la central térmica se realizan actividades de lavado de vías y jardinería, el suministro de agua a las redes hidrosanitarias en las diferentes instalaciones (casino, edificio administrativo, taller y otros) y el tanque contraincendios y sus respectivas pruebas. Por lo tanto, se continuó con la adquisición de aguas para las actividades industriales y de uso doméstico, la cual fue adquirida con la empresa Santana Agua pura.</p> <p style="text-align: center;">Figura 23. Registro fotográfico humectación de vías</p>

Para el periodo entre el 01 de enero al 31 de diciembre de 2023, la Sociedad reporta la compra 1866,06 m³ de agua, de los cuales 1851 m³ son de uso industrial o doméstico y 15,06 m³ de agua potable para el consumo de colaboradores.

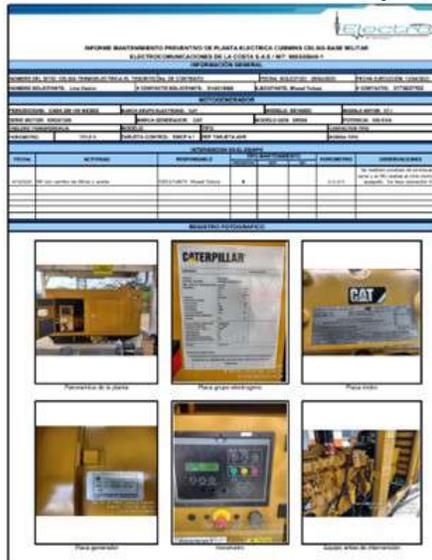
Figura 26. Formato mantenimiento preventivo

En adición, en la ruta de acceso ICA6\Anexos Abióticos\Anexo 7. PMA ABIO 04\Medida 2.2 se remiten los soportes de lo mantenimientos preventivos y correctivos realizados a las plantas eléctricas, montacargas, equipos y vehículos relacionados anteriormente. Se muestra un ejemplo del mantenimiento preventivo (cambio de filtros y aceite) con registro fotográfico a la planta eléctrica ubicada en la Subestación:

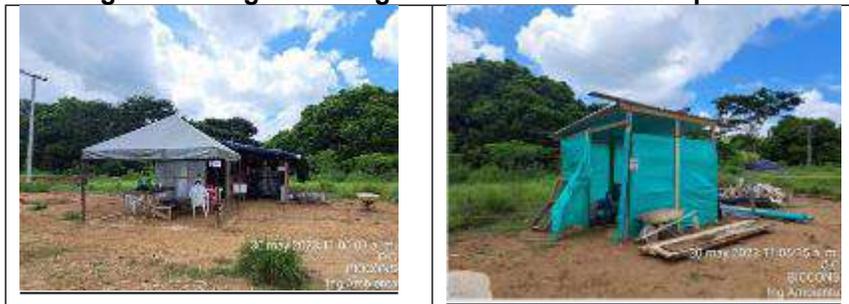
Figura 29. Registro fotográfico instalaciones temporales

Como soporte de lo anterior, se remite el formato consolidado de las instalaciones temporales para los meses de abril, mayo y junio de 2023, con el respectivo registro fotográfico, la descripción de la instalación, localización y observaciones sobre las condiciones de las mismas. Se puede observar en este anexo que algunas de las instalaciones eran con madera y otras con materiales como polisombra que cuentan con la respectiva señalización.

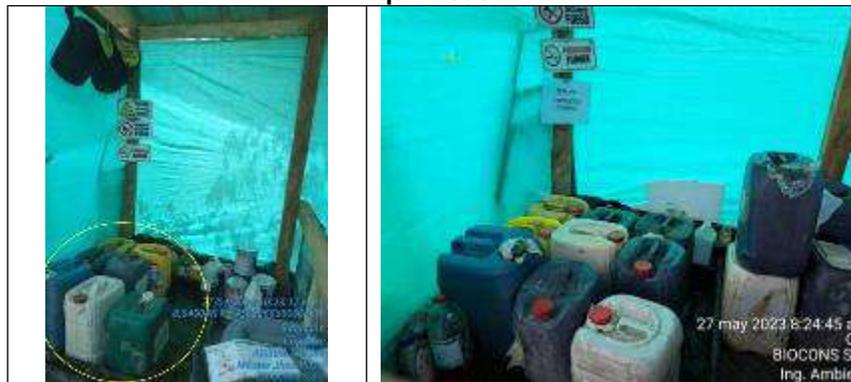
Figura 30. Registro fotográfico acopio de combustible y sustancias químicas

Respecto a los **acopios de combustible y derivación inorgánica**, la Sociedad indica que realizó la impermeabilización de la superficie de soporte y a los recipientes de almacenamiento de sustancias se les adecuó diques de contención para prevenir afectaciones a los recursos agua y suelo. Así mismo el sitio de acopio esta techado para prevenir la infiltración de aguas lluvias, cuenta con kit antiderrames y señalización preventiva, como se muestra en el registro fotográfico a continuación:

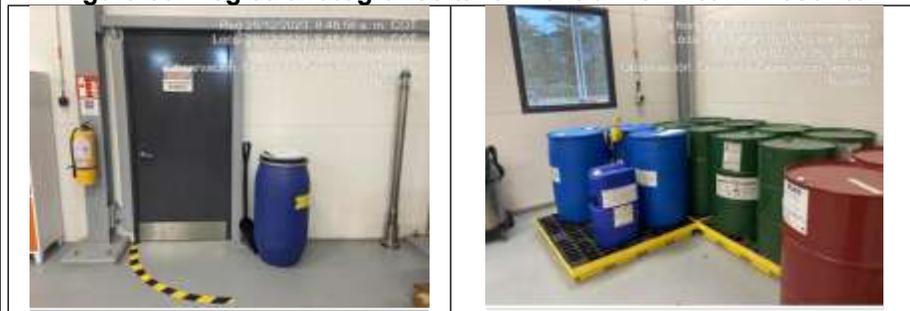
Figura 39. Registro fotográfico taller Central Térmica El Tesorito

Para la **etapa operativa del proyecto**, se cuenta con un taller para el almacenamiento de productos químicos y una zona de manejo de aceites utilizados para la lubricación de los motores, conforme el registro fotográfico presentado en el Anexo 1, el taller es techado, con piso en concreto, cuenta con ventanas para la ventilación del lugar, matriz de compatibilidad y diques de contención, se evidencia las fichas de seguridad, kit antiderrames, extintor y orden y aseo en las instalaciones.

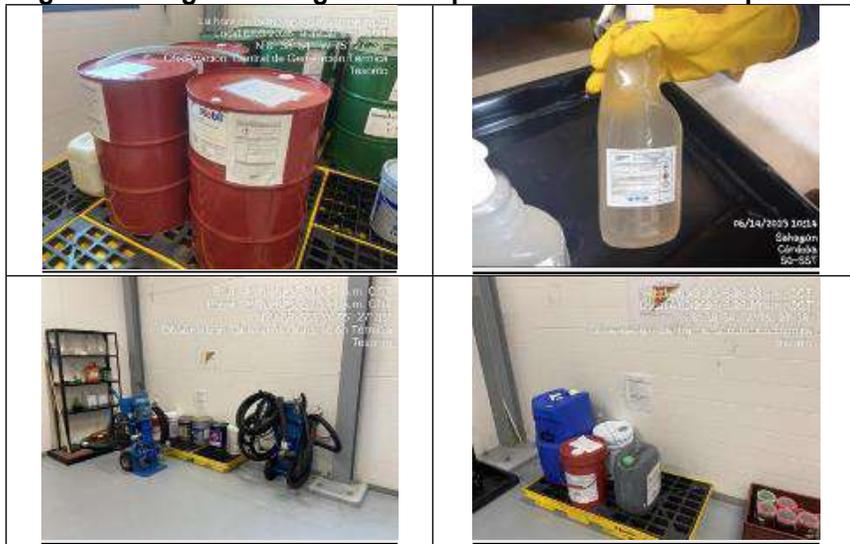
Figura 40. Registro fotográfico Etiquetado de sustancias químicas

En complemento a lo anterior, en el registro fotográfico del Anexo 1, se observa el etiquetado de sustancias químicas de los productos almacenados en el taller, conforme se observa a continuación:

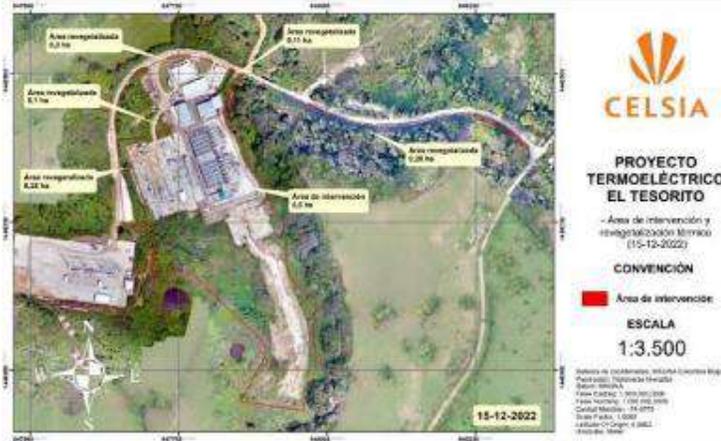
Figura 42. Área de intervención y revegetalización Central Térmica

Como soporte de lo anterior, se remiten lo siguientes planos con fotografías aéreas de las áreas de intervención y áreas revegetalizadas, conforme se observa a continuación:

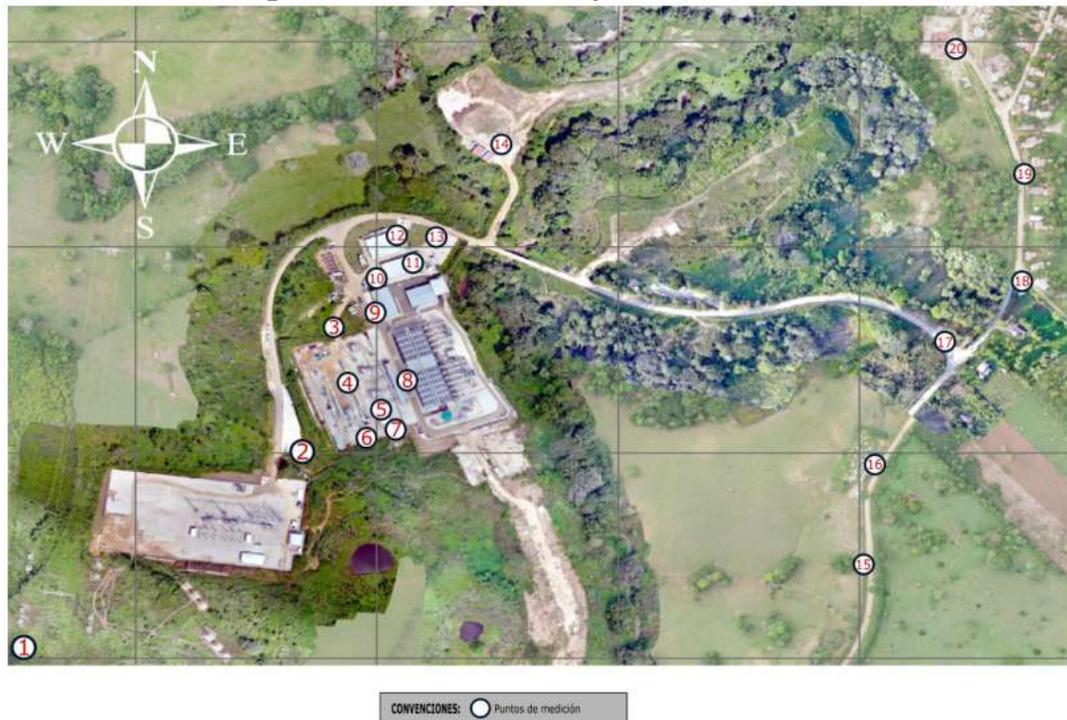
Figura 52. Ubicación de los puntos de medición

Así mismo, se remite la distribución y ubicación de los puntos de medición en el plano a continuación:

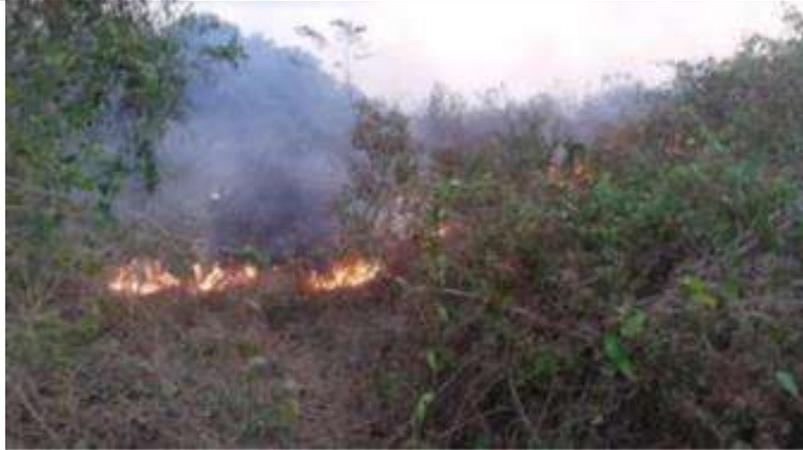
Acciones ejecutadas	<p>En cumplimiento a lo estipulado en nuestro Plan de Gestión del Riesgo (PGR) (actualizado en el mes de septiembre de 2023), y como se mencionó anteriormente, esta situación (incendio forestal) se identifica y evalúa como amenaza de incendio forestal, para los cuales se cuentan con las siguientes acciones de control:</p> <ul style="list-style-type: none"> • Disponibilidad de recursos para la atención de este tipo de emergencias tales como: Herramientas manuales (palas, machetes, fumigadoras (bombas de espada), entre otras), extintores y equipos de autocontenido. • Red contra incendios (zonas perimetrales a la central) • Apoyo por parte del cuerpo de bomberos de Sahagún. • Activación de brigada de atención de emergencias (solo cuatro personas disponibles por el bloqueo que se presenta actualmente). • Suministro de agua mediante cisternas.
Registro Fotográfico	<p>Fotografía 1. Materialización Amenaza Incendio Forestal Zonas Perimetrales Central Térmica.</p>

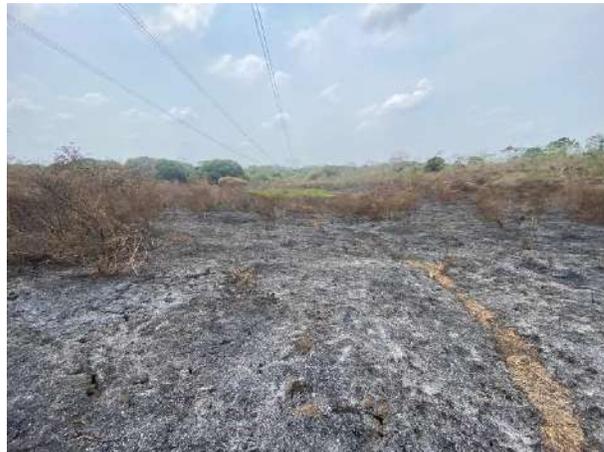
Fotografía 4. Estado del Área Afectada por el Incendio Forestal
14/03/2024.

Teniendo en cuenta lo anteriormente expuesto, es importante, para esta Autoridad Nacional, contar con información que permita cuantificar el daño real sobre las 1,52 ha afectadas en el polígono sur (CPB-3) de la zona de compensación del proyecto Central Térmica el Tesorito-LAV0018-00-2020 aprobada mediante Resolución 2069 del 21 de diciembre de 2020 y por esta razón establece el requerimiento.

Presentar un informe técnico donde se detallen los daños ocurridos en el área de compensación correspondiente al polígono sur (CPB-3) aprobado mediante Resolución 2069 del 21 de diciembre de 2020, afectado por un incendio forestal informado por la sociedad mediante las comunicaciones con radicado ANLA 20246200313932 del 20 de marzo de 2024 y 20246200424152 del 16 de abril de 2024, el cual incluya como mínimo:

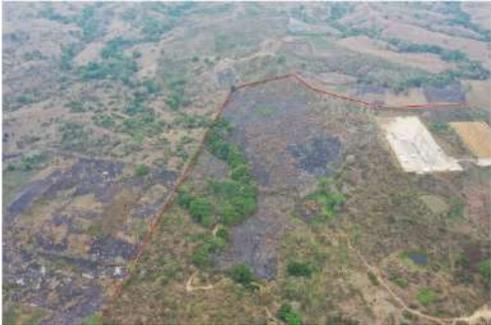
Radicado VITAL / NUR ANLA	Acciones ejecutadas	Registro Fotográfico
<p>20246200424152 16 de abril de 2024</p>	<p>Mediante la presente comunicación la sociedad Termoeléctrica El Tesorito S.A.S ESP (Tesorito), titular del del proyecto denominado “Central de Generación Térmica El Tesorito – San Antonio” ubicado en el municipio de Sahagún – Córdoba, que cuenta con Licencia Ambiental otorgada mediante Resolución 2069 del 21 de diciembre de 2020 (Expediente LAV0018-00-2020), procede a presentar un reporte parcial respecto a la materialización de la amenaza identificada en el Plan de Gestión de este activo como incendio forestal, evento ocurrido el pasado 12 y 13 de marzo de 2024 y notificado a esta autoridad el pasado 20 de marzo de 2024 (radicado ANLA 20246200313932). En atención al bloqueo ilegal que viene sufriendo la central desde el pasado 22 de febrero, que fue notificado a su despacho el pasado 8 de marzo (Radicado 20246200261042) y que impide el ingreso de personal técnico a esta zona para determinar la afectación y el plan de acción, sólo hemos podido realizar un vuelo</p>	<p>Fotografía 1. Área Afectada Incendio Predio San Juan de Luis.</p>

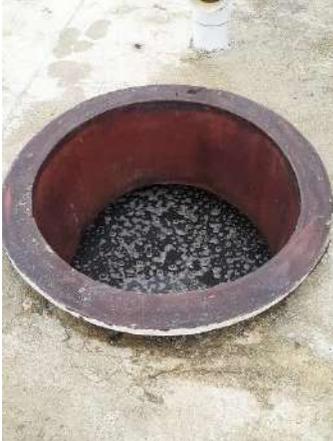
Afectaciones a los medios	NA
Acciones ejecutadas	No reporta
Registro Fotográfico	<p>Fotografía 1. Capacidad Tanques Sépticos 5% libre.</p>

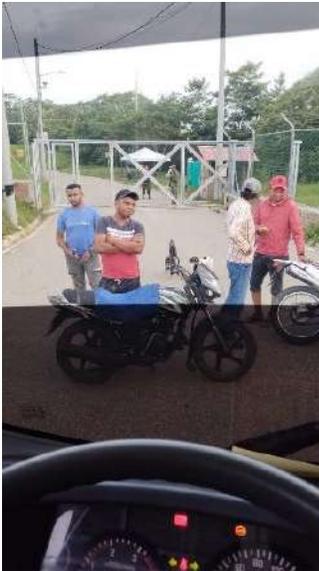
<p>Fuente: Radicado 20246200848782 del 26 de julio de 2024</p>
	<p>Fotografía 2. Bloqueo por parte de la comunidad de San Antonio a vehículo de recolección de aguas residuales domésticas.</p>

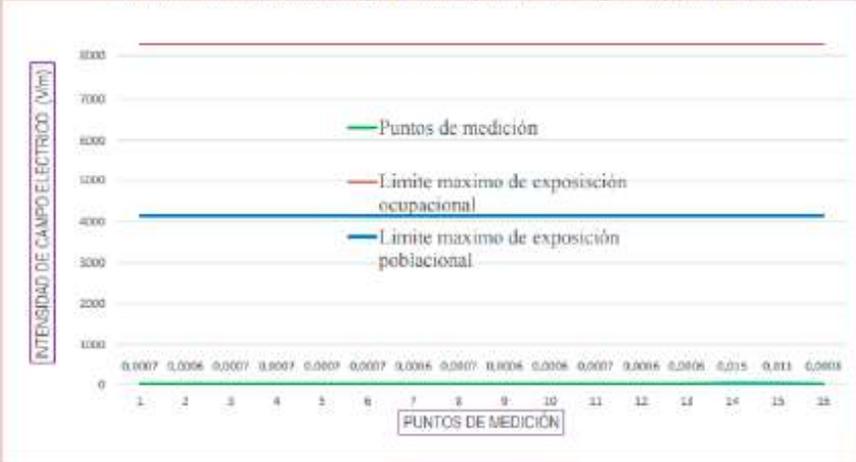
Impacto	Generación de radio interferencias e inducciones eléctricas
	<p>Niveles medidos de campo Eléctrico (KV/m) Vs Nivel máximo permitido ocupacional (8350 V/m) - poblacional (1100 V/m)</p>

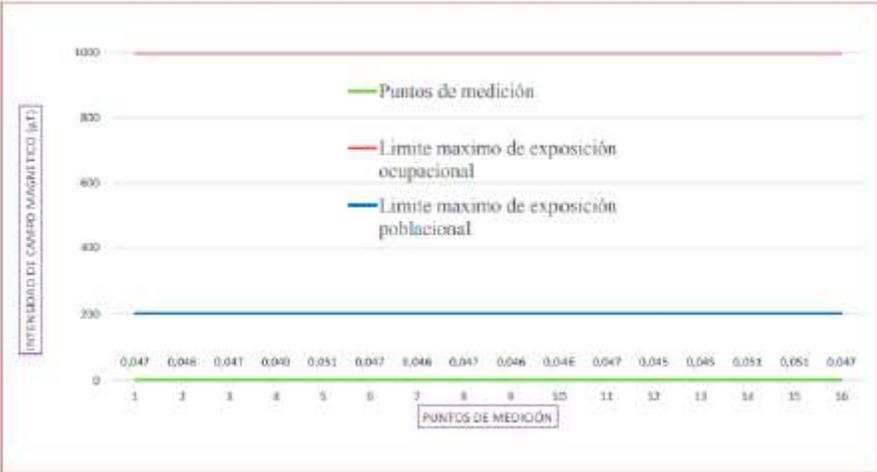
<p>Fuente: SIAM Ingeniería S.A.S - 2022</p> <p>Niveles medidos de densidad de flujo magnético (µT) Vs Límite máximo permitido ocupacional (1000 µT) - poblacional (200 µT)</p>

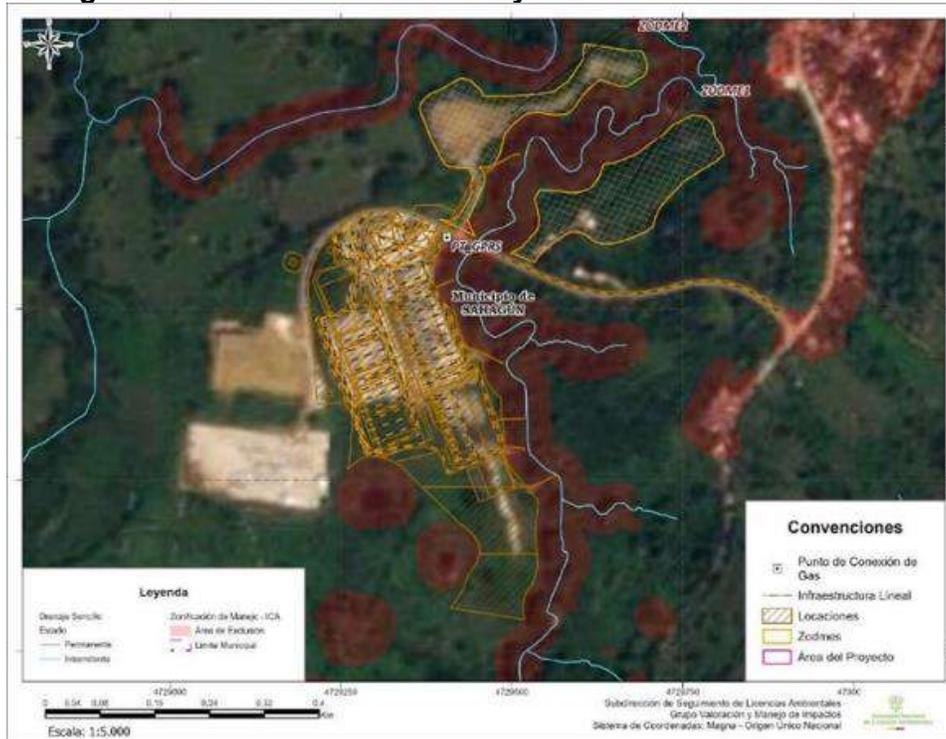
Figura 58. Infraestructura del Proyecto vs. Áreas de Exclusión

Así las cosas, de acuerdo con la información vectorial presentada a esta Autoridad, se verificó el estado de entre la infraestructura del proyecto reportadas en las capas 'InfraProyectoPT', 'InfraProyectoLN', 'InfraProyectoPG' y 'ZODME' y las Áreas de Exclusión. En dicha verificación no se presentan observaciones relacionadas con la superposición de infraestructura existente con las Áreas de Exclusión; de igual forma, al realizar la revisión mediante imágenes satelitales de media resolución Planet Scope no se presentan presuntas intervenciones, además de la verificación de lo establecido en el Acto Administrativo con la información de drenajes de la cartografía base. Ver Figura 1.

Por lo anterior, se concluye que se viene dando cumplimiento a esta obligación.

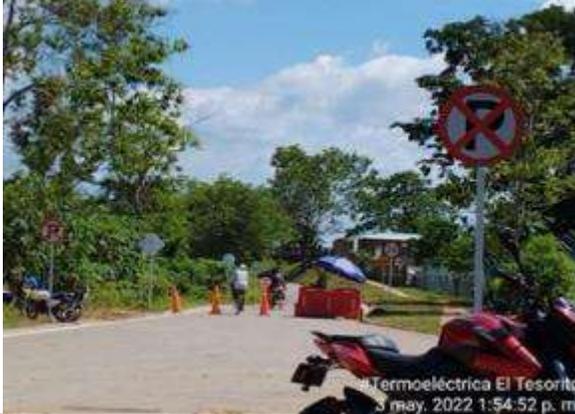
Fotografía: No 11 SOC_07 Fecha: 03 mayo 2022
Lugar: Entrada al Proyecto – Vía San Antonio
Coordenadas: N/A
Observación: PMA_SOC_07 Señalización vial – Prohibido Parquear

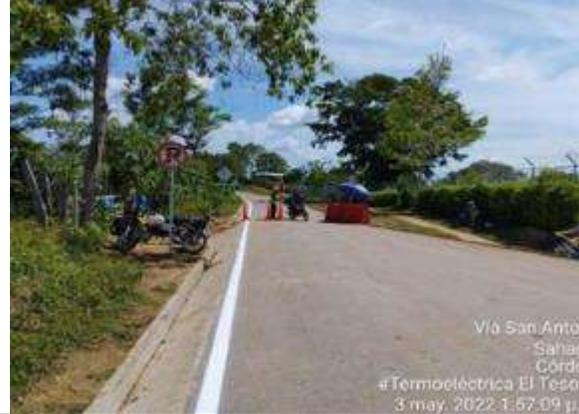
Fotografía: No 12 SOC_07 Fecha: 03 mayo 2022
Lugar: Entrada al Proyecto – Vía San Antonio
Coordenadas: N/A
Observación: PMA_SOC_07 Señalización Vial – Prohibido parquear

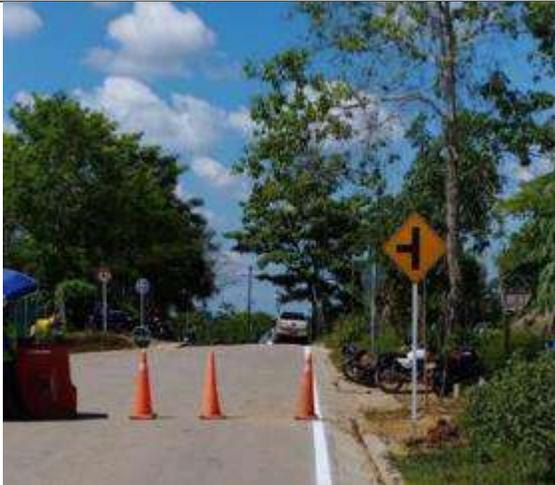
Fotografía: No 12 SOC_07 Fecha: 03 mayo 2022
Lugar: cerca a la entrada al proyecto Coordenadas: N/A
Observación: PMA_SOC_07 Señalización Vial – Vía lateral a la izquierda

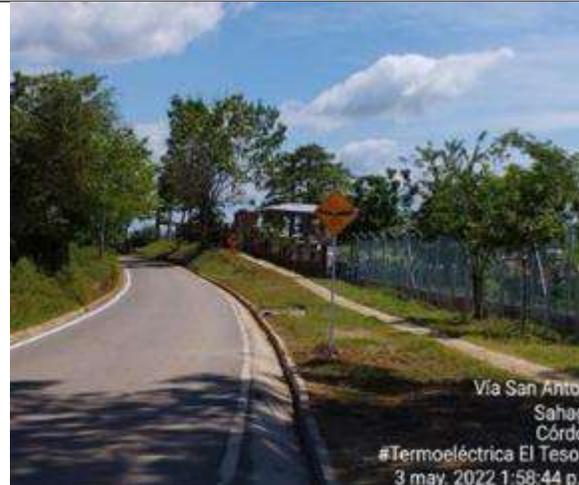
Fotografía: No 13 SOC_07 Fecha: 03 mayo 2022
Lugar: Vía principal de San Antonio Coordenadas: N/A
Observación: PMA_SOC_07 Señalización Vial – Riesgo de accidente

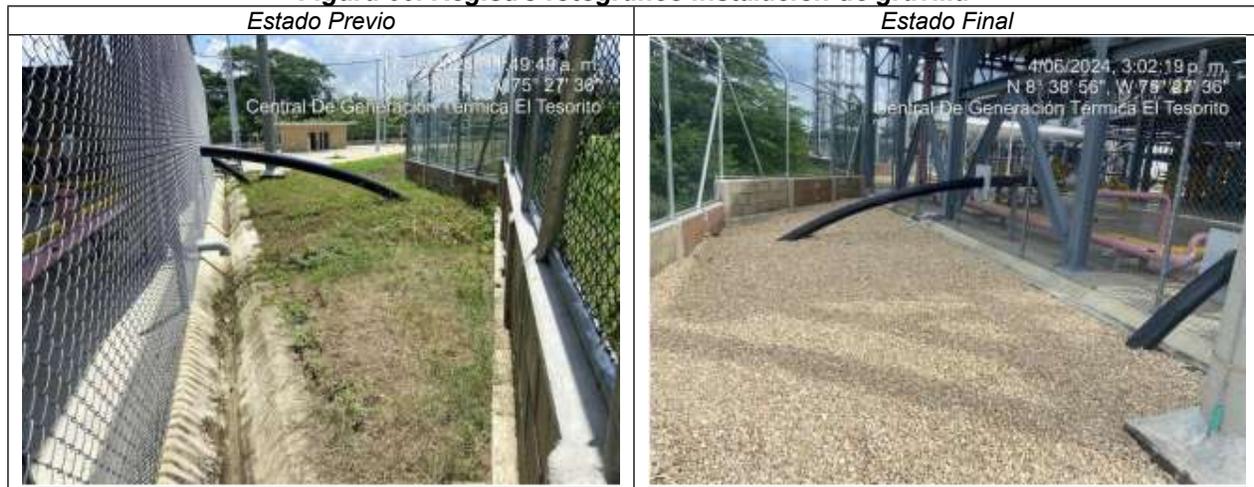
Figura 60. Registro fotográfico instalación de gravilla

- 1. Instalación de Gravilla: esta actividad fue realizada en un 100% a la fecha de reporte, en las siguientes fotografías puede ser evidenciado:*

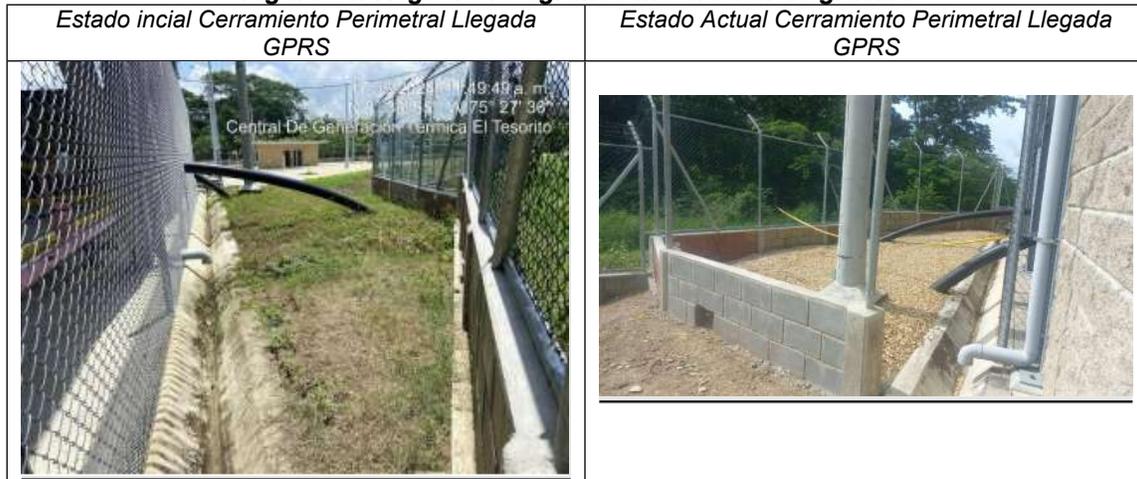
Figura 61. Registro fotográfico instalación de gravilla

Una vez se den las condiciones para la instalación de esta malla será instalada con el fin de ejecutar el 100% de esta medida, en las siguientes fotografías es posible evidenciar el avance en la misma

En consideración a lo anterior, la Sociedad presenta la información frente a las actividades para garantizar la protección de la tubería de suministro de gas en el punto de entrada al área de GPRS, si bien, no se ha podido realizar el cerramiento en malla, se considera que la delimitación realizada en muro restringe la entrada de personal y prevenir la afectación a la infraestructura.
