# AUTORIDAD NACIONAL DE LICENCIAS AMBIENTALES

### AUTO N° 010111

#### “POR EL CUAL SE FORMULAN CARGOS DENTRO DE UN PROCEDIMIENTO SANCIONATORIO AMBIENTAL”

*“Construcción de la Conexión Vial en la Isla de Barú en el Sector Mohan - Playetas del Parque Nacional Corales Del Rosario y San Bernardo”.*

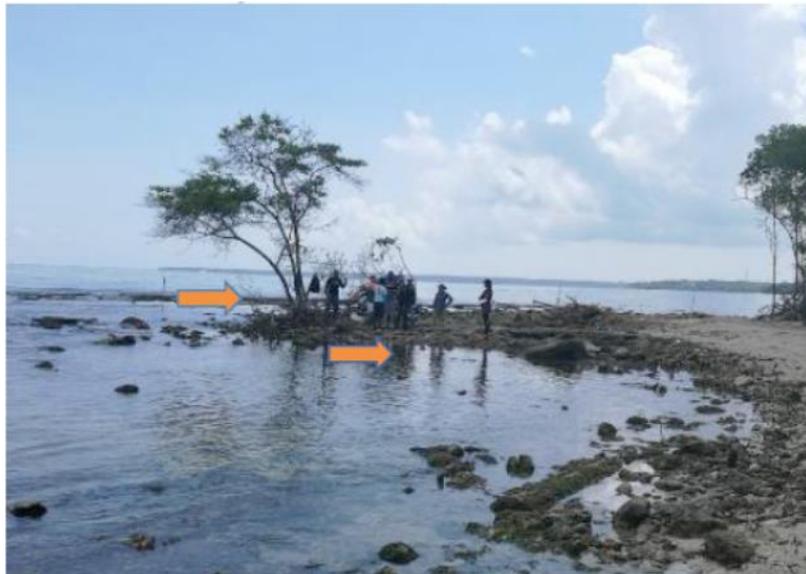
*“...Durante el recorrido en el tramo 2, se evidenció que, hay un árbol aislado de manglar hacia el borde de la línea costera. al revisar los SHAPES del proyecto entregados en el EIA se encontró que este árbol, se encuentra esta por fuera del trazado autorizado para intervención por la construcción del terraplén. Sin embargo, durante el recorrido de visita de seguimiento ambiental se halló que el proyecto tiene demarcado con banderines las áreas por donde iría el futuro terraplén y se encontró que este árbol esta demarcado dentro de esta zona de futura intervención. (negrilla fuera de texto)*

*Por ende, existe la posibilidad que el proyecto realice una intervención de tala sobre el mencionado para la construcción el terraplén (actividad que no está permitida en PNN ni en la Licencia Ambiental). Se reitera, que la solución vial autorizada en la Licencia Ambiental bajo la Resolución No 01531 el 13 de diciembre de 2016, estableció que no era permitido ningún tipo de intervención de aprovechamiento forestal y se estableció que debía respetarse el trazado de vía autorizado y por ninguna razón deberían presentarse realineamientos, mucho menos si implican un aprovechamiento forestal, actividad totalmente prohibida dentro de Parques Nacionales.*

*Fotografía 9. Árbol de mangle en Tramo 2. Se evidencia gracias a las banderillas de demarcación del proyecto el futuro terraplén pasaría por encima de este árbol de manglar, implicando su posible tala que está prohibida en PNN.*

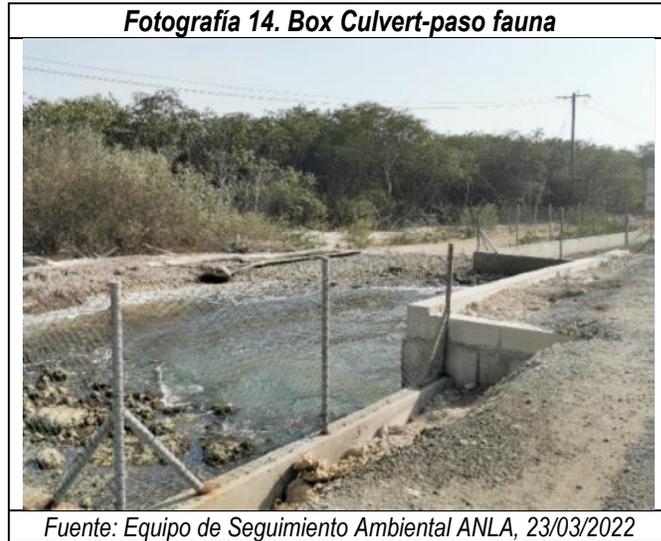
Con respecto a las estructuras de Box Culvert, se encontró que al momento de la visita no contaban con la cama de arena en su interior ni con las estructuras para redirigir la fauna marina hacia los mismos, por lo tanto, a la fecha estos no están cumpliendo su función como pasos de fauna sino como Box Coulvert. Dichas estructuras son: Paso de fauna – PF1 (Box Coulvert); paso de fauna – PF2 (Box Coulvert); Paso de fauna – PF3 (Box Coulvert); Paso de fauna – PF4 (Box Coulvert) y Paso de fauna – PF5 (Box Coulvert).

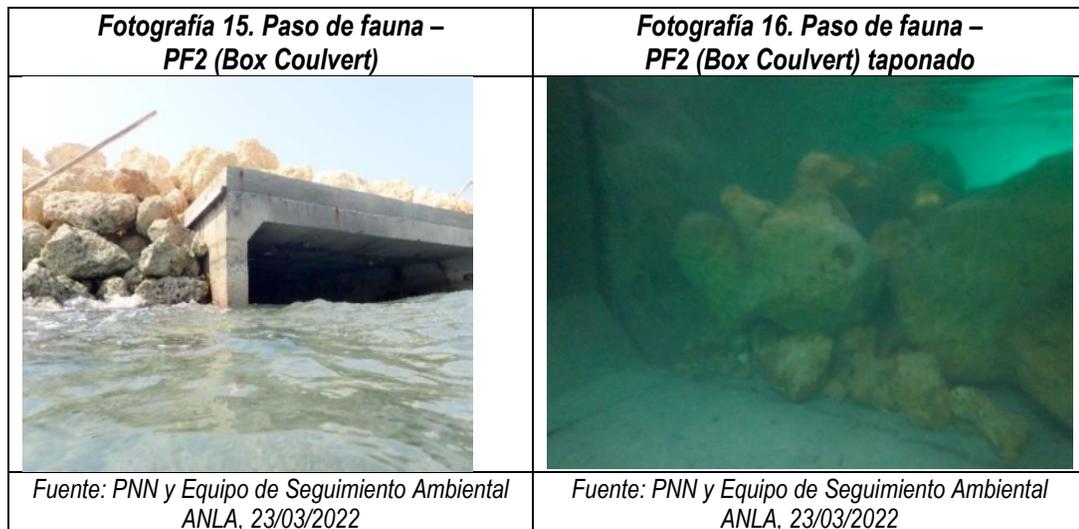
Durante la inmersión por los Box Coulvert, se encontró que existen rocas producto del proyecto que actualmente están taponando el paso de fauna– PF2 (Box Coulvert), lo cual puede conllevar a fauna marina atrapada en este paso y por ello debe ser reiterado este material de inmediato.

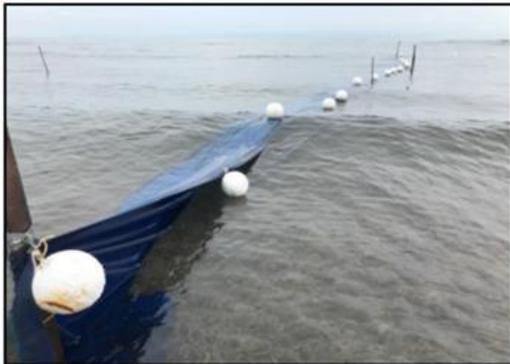
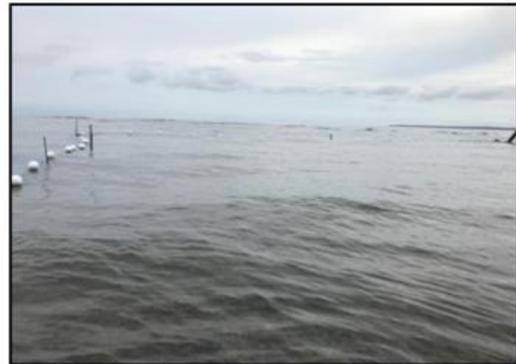
“El PNNCRSB realizó salida de campo el día 11 de julio de 2018, con el fin de verificar in situ las condiciones de funcionamiento de la membrana como barrera marina. De acuerdo con las observaciones en campo se reportó una mayor cantidad de pesos muertos a lo largo de la membrana, la distribución de los pesos se complementó por medio de la disposición de una cadena ubicada en la parte inferior. Adicionalmente, el sistema de flotabilidad también fue mejorado, usando una mayor cantidad de boyas dispuestas en la zona superior de la membrana, las cuales fueron sujetadas equidistantemente con un sistema de agarre fijo, para evitar el desplazamiento producto del oleaje fuerte en la zona (Fotografía 1). Es oportuno mencionar que el funcionamiento del sistema de retención de sedimentos fue verificado constantemente por el personal de PNNCRSB durante la ejecución de la obra”

Fotografía 1. A – Evidencia de mejoramiento en sistema de flotabilidad. B – Distribución de boyas a lo largo de la membrana para la retención de sedimentos en la columna de agua.
