AUTORIDAD NACIONAL DE LICENCIAS AMBIENTALES - ANLA - AUTO N° **004828** (27 JUN. 2024)

“POR EL CUAL SE FORMULAN CARGOS DENTRO DE UN PROCEDIMIENTO SANCIONATORIO AMBIENTAL Y SE ADOPTAN OTRAS DETERMINACIONES”

Dentro del procedimiento sancionatorio ambiental adelantado en el expediente SAN0157-00-2023, se procede a formular cargos en contra de la sociedad VAROSA ENERGY SOCIEDAD POR ACCIONES SIMPLIFICADA, (en adelante “VAROSA ENERGY S.A.S.”), con NIT 830.085.521-1, por hechos u omisiones ocurridos en el marco del Plan de Manejo Ambiental (PMA) de “*Reactivación de actividades, que incluye el reentre a los pozos exploratorios Quintero 1, Quintero 2, Quintero 3 y Armero 2*”, ubicados en jurisdicción de los municipios de Guaduas (Cundinamarca) y Lérica (Tolima), autorizado por el entonces Ministerio de Ambiente, Vivienda y Desarrollo Territorial (MAVDT), por medio de Resolución No. 1975 del 14 de noviembre de 2007, aclarada mediante Resolución No. 1404 del 21 de julio de 2009.

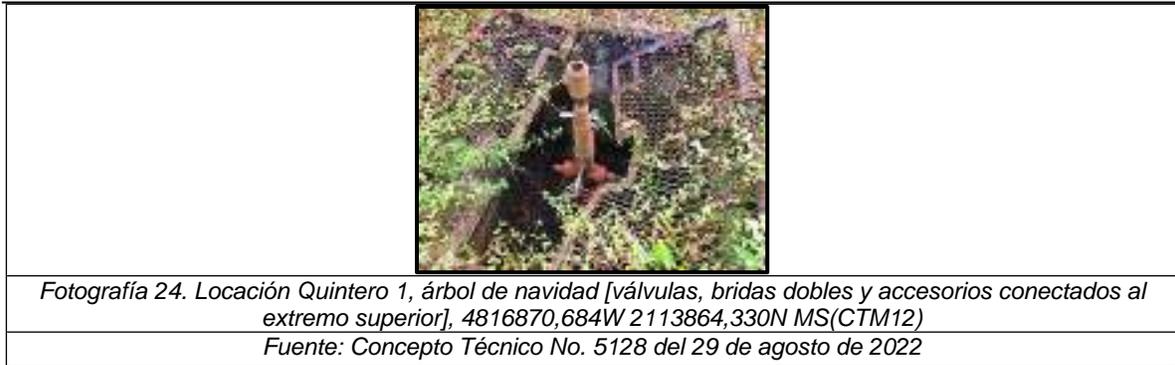
<p>Fotografía 21. Locación Quintero 1, extintor, botiquín, canecas, mangueras, bolsas maderas, 4816870,684W 2113864,330N MS(CTM12)</p>	<p>Fotografía 22. Locación Quintero 1, agentes químicos expuestos en caseta residuos peligrosos, 4816870,684W 2113864,330N MS(CTM12)</p>	<p>Fotografía 23. Locación Quintero 1, manguera del kit contra incendios deteriorada, 4816870,684W 2113864,330N MS(CTM12)</p>

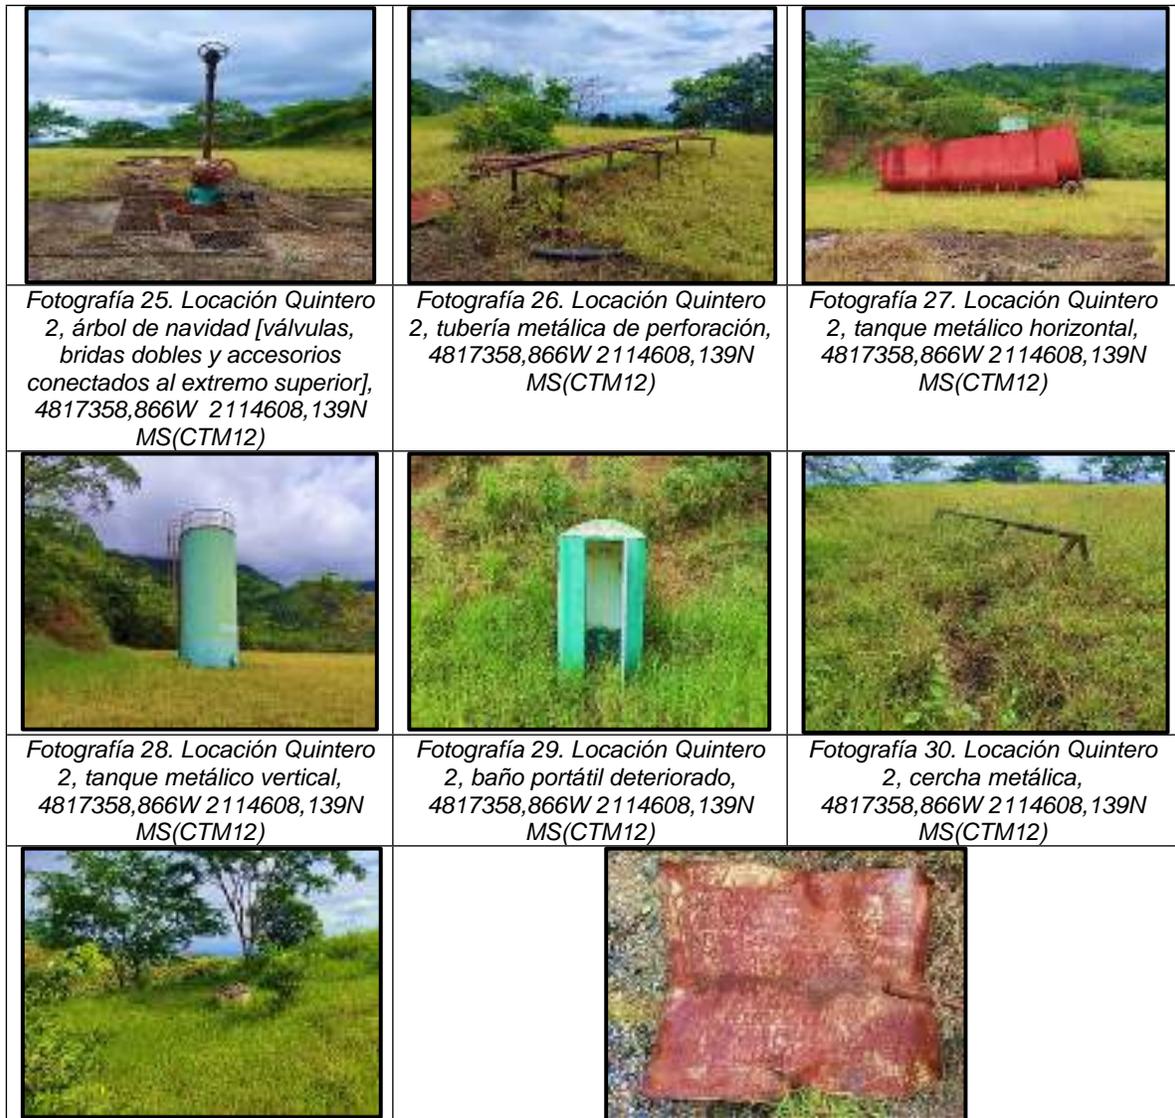
<p>Fotografía 31. Locación Quintero 2, pozo séptico deteriorado, 4817358,866W 2114608,139N MS(CTM12)</p>	<p>Fotografía 32. Locación Quintero 2, placa metálica de abandono deteriorada, 4817358,866W 2114608,139N MS(CTM12)</p>
--	--

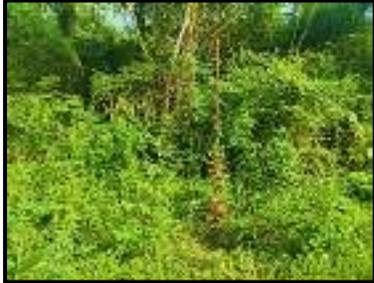
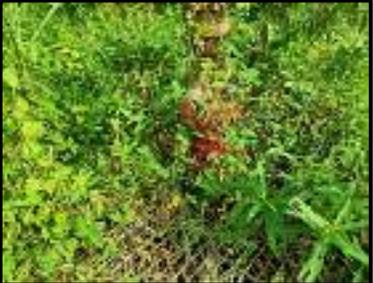
<p>Fotografía 33. Vía acceso Locación Quintero 3, árbol de navidad [válvulas, bridas dobles y accesorios conectados al extremo superior], 4817245,689W 2113862,388N MS(CTM12)</p>	<p>Fotografía 34. Vía acceso Locación Quintero 3, árbol de navidad [válvulas, bridas dobles y accesorios conectados al extremo superior], 4817245,689W 2113862,388N MS(CTM12)</p>

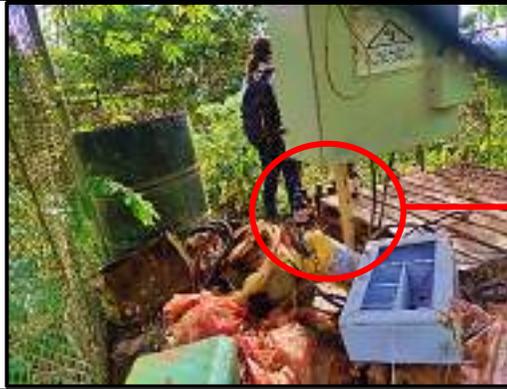
Fotografía 21. Locación Quintero 1, extintor, botiquín, canecas, mangueras, bolsas maderas, 4816870,684W 2 113864,330N MS(CTM12)

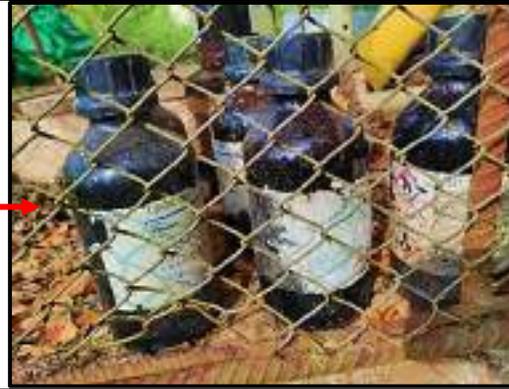
Fotografía 22. Locación Quintero 1, agentes químicos expuestos en caseta residuos peligrosos, 4816870,684W 2 113864,330N MS(CTM12)

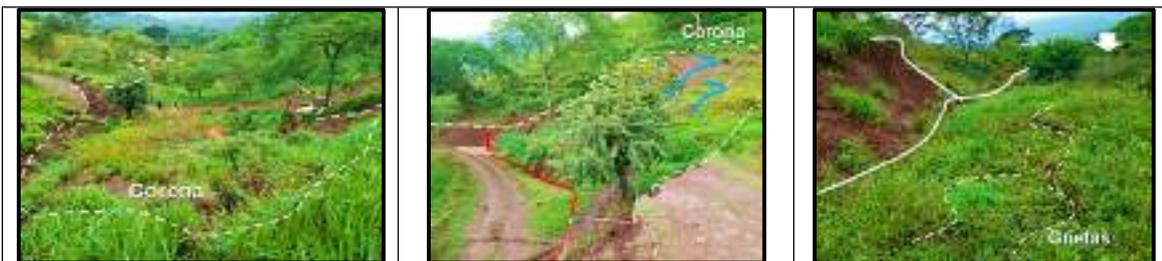
Se inició recorrido en el punto donde se encontraba la vía terciaria que comunica con San Juan de Remolino, dicho esto, se observa un hundimiento sobre la vía terciaria de acuerdo con la información de los acompañantes dicho hundimiento se direcciona a la fuente hídrica denominada según los acompañantes como Quebrada los Volcanes, sin embargo, de acuerdo con el sistema cartográfico de la Corporación la fuente hídrica se denomina Quebrada la Vieja, de igual forma se evidencia que a unos 40 metros desde la vía y la parte superior de la misma se ubica la corona del deslizamiento (ver Fotografía 1).

Continuando con el recorrido bajando en dirección a la quebrada y al punto donde se ubican algunos tanques se sigue observando el deslizamiento en la zona media que es contigua a la vía terciaria, en este punto se hace evidente la composición del suelo, siendo este de tipo arcilloso e igualmente se detalla parte del hundimiento en bloque del terreno con presencia de grietas y escarpes a lo largo del recorrido (ver Fotografía 2, 3 y 4).

<p>Fotografía 1. Parte superior del deslizamiento donde se ubica la corona del mismo y la vía terciaria afectada.</p>	<p>Fotografía 2. Vista de la corona y hundimiento con afectación a la vía terciaria.</p>	<p>Fotografía 3. Parte media del deslizamiento donde se observan hundimientos y composición del suelo arcilloso.</p>

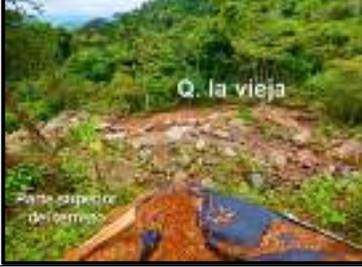
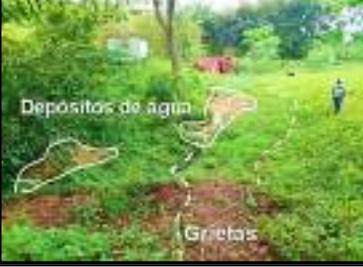
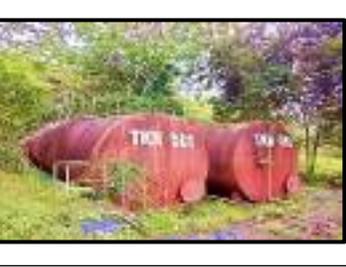
Es importante acotar que dicho predio afectado por el deslizamiento y en el que se encuentran los elementos ya mencionados colinda con la fuente hídrica denominada quebrada la Vieja, dentro de esta área se evidencia que está compuesto por un relieve plano y en el suelo se observan grietas, hundimiento del terreno y depósitos de agua (charcos) (ver Fotografía 7 y 8).

<p>Fotografía 4. Parte media del deslizamiento donde se observan hundimientos y composición del suelo arcilloso.</p>	<p>Fotografía 5. Parte baja del deslizamiento donde se ubica la locación de Varosa Energy.</p>	<p>Fotografía 6. Parte baja del deslizamiento donde se ubica la locación Varosa Energy. Vista de equipos y grietas.</p>

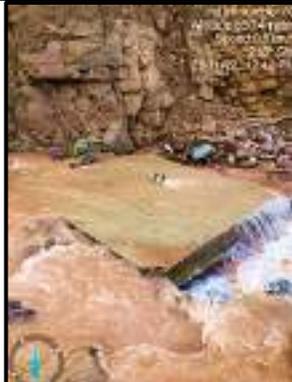
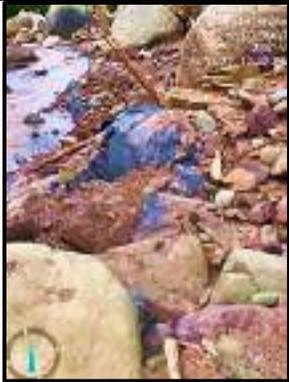
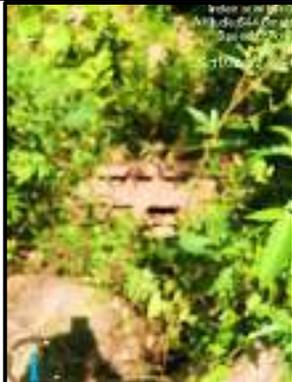
<p>Fotografía 23: residuos de hormigón en lecho de la quebrada Coordinadas: 4816838,09615W 2113906,83548N MS(CTM12) Fuente: visita ANLA noviembre 25 de 2022</p>	<p>Fotografía 24: residuos de plástico en lecho de la quebrada Coordinadas: 4816838,09615W 2113906,83548N MS(CTM12) Fuente: visita ANLA noviembre 25 de 2022</p>	<p>Fotografía 25: residuos estiba en lecho de la quebrada Coordinadas: 4816925,87344W 2113853,79965N MS(CTM12) Fuente: visita ANLA noviembre 25 de 2022</p>
