AUTORIDAD NACIONAL DE LICENCIAS AMBIENTALES - ANLA -

AUTO N° 07497

“POR EL CUAL SE FORMULAN CARGOS DENTRO DE UN PROCEDIMIENTO SANCIONATORIO AMBIENTAL”

Dentro de la investigación iniciada mediante Auto No. 1234 del 03 de mayo de 2013, se procede a formular cargos a la sociedad CONCESIONARIA SAN SIMÓN S.A., identificada con NIT 900.162.704-6, por los hechos u omisiones acaecidos en el marco del desarrollo del proyecto denominado “*Construcción de la Segunda Calzada Cúcuta – Pamplona, Tramo Cúcuta (PR131+500) – Peaje Los Acacios (PR119+700)*”, (en adelante proyecto), localizado en jurisdicción del municipio de Los Patios, en el Departamento de Norte de Santander.

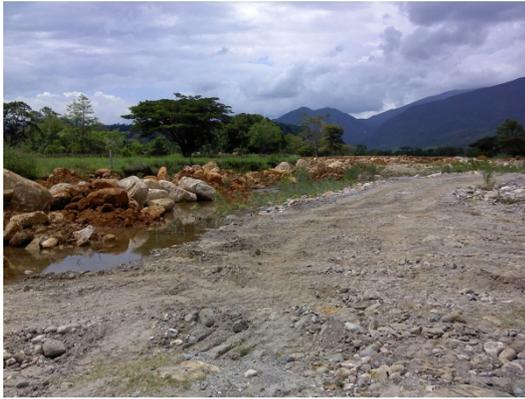
En una longitud aproximada de 320 metros, la Concesionaria taponó e interrumpió el cauce natural de este cuerpo de agua, en una zona asociada al área de desborde del río -con presencia de playas y arenales- sobre la margen derecha, y en consecuencia, se modificó la dirección del flujo de agua en este sector (**Error! Reference source not found. a Error! Reference source not found.**).

Foto 3 Vista general de la interrupción del cauce natural

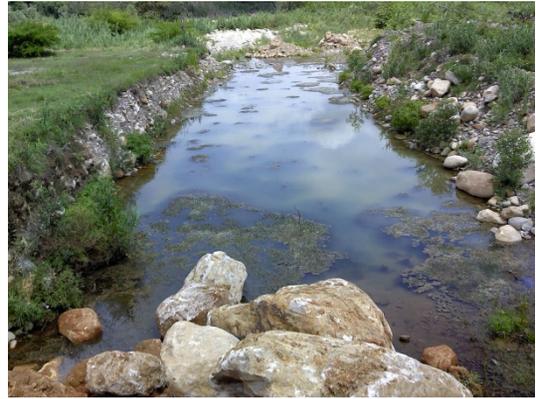
Foto 4 Vista en detalle donde se evidencia la alteración de la dinámica natural del cauce (coordenadas geográficas n7°44'52" e72°32'38")

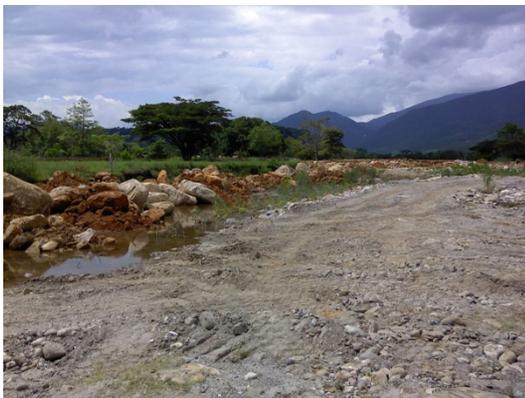
Foto 5 Vista en detalle donde se observa la proximidad del material sobrante de excavación con respecto al flujo de agua que discurre por el río pamplonita

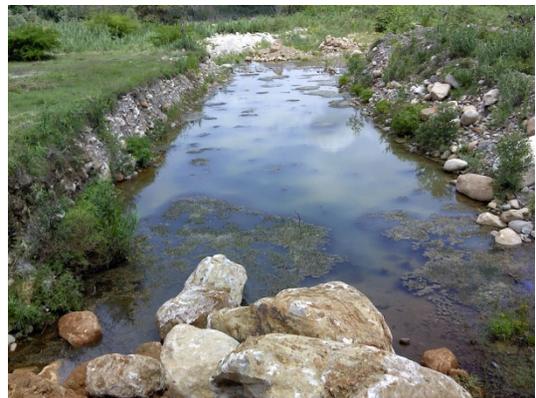
Foto 6 Vista en detalle donde se evidencia la alteración de la dinámica natural del cauce (coordenadas geográficas n7°44'48" e72°32'45")

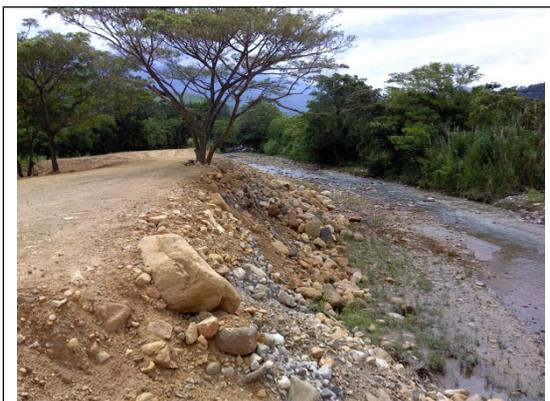
Por su parte, el cauce y la ronda de protección de esta quebrada se vieron afectados, debido a la disposición no autorizada de material sobrante de excavación sobre su margen derecha en una longitud de 150 metros aproximadamente (**Error! Reference source not found.**).

Foto 9 Vista general de la afectación con material sobrante de excavación sobre la margen derecha de la quebrada La Tascalera

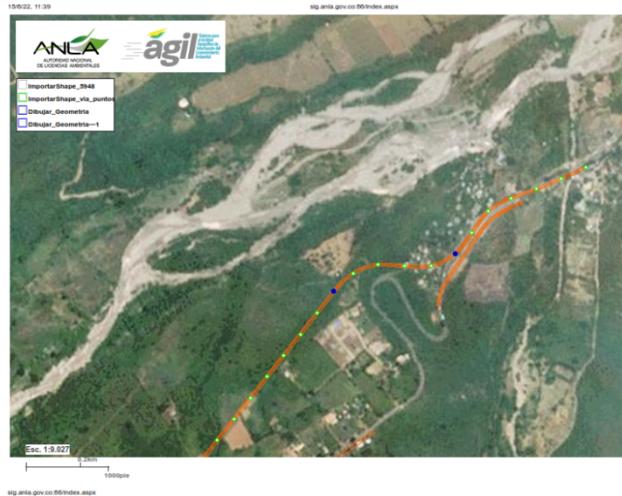
A continuación, se presentan los resultados del análisis realizando la sobreposición de los planos de la vía en el tramo K7+300 al K7+800 y las imágenes satelitales de AGIL-SAT, considerando que para la visita técnica ejecutada el día 21 julio de 2011 (descrita en el Concepto Técnico de seguimiento es el 1863 del 23 de noviembre de 2011), la CONCESIONARIA SAN SIMÓN S.A, no había comenzado a realizar el descapote del área para el tramo mencionado, como se muestra en la imagen satelital del 18 de agosto de 2011 (Figura 1).

En conclusión, como se observa de la anterior secuencia de imágenes, se comprueba que la CONCESIONARIA SAN SIMÓN S.A, realizó el cambio de alineamiento del tramo K7+300 al K7+800, sin contar con la modificación de la Licencia Ambiental, toda vez que, comenzó con esta actividad desde noviembre de 2011 (fecha de la primera evidencia construcción de la vía – Figura 2). Por lo tanto, se sugiere al área Jurídica del Grupo de Actuaciones Sancionatorias de la Oficina Asesora Jurídica de la ANLA, que solicite al grupo de geomática de la misma entidad, una prueba multitemporal más detallada en la cual se calcule las áreas de superposición del bufer realineado con las coberturas objeto de realineamiento de la vía para el proyecto “*Construcción de la Segunda Calzada Cúcuta-Pamplona, Tramo Cúcuta (PR131+500)- Peaje Los Acacios (PR119+700)*” en el tramo K7+300 al K7+800. (...)

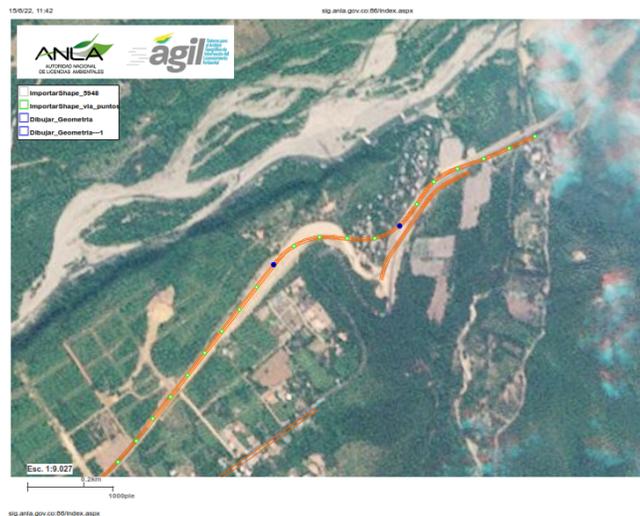
(...) Ahora bien, posterior a la visita de seguimiento realizada los días 30 y 31 de octubre de 2012, cuyo Concepto Técnico fue el 2164 del 12 de diciembre de 2012, momento en que la Autoridad Nacional de Licencias Ambientales-ANLA, evidenció el cambio de alineamiento en el tramo K7+300 al K7+800, se relaciona la imagen satelital tomada el 11 de diciembre de 2012 (Figura 5), en la cual se observa el avance en la construcción de la vía.

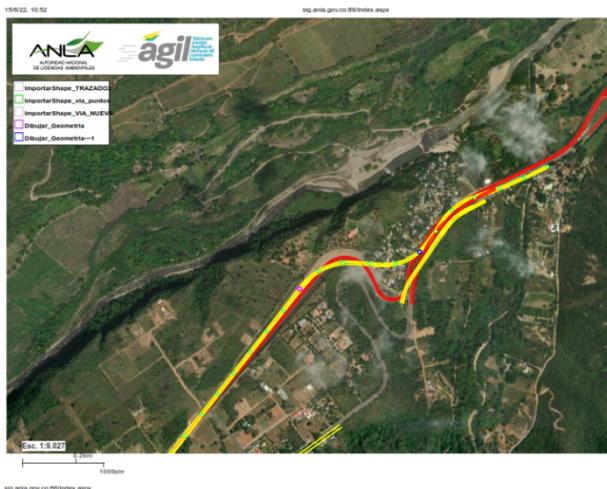
Finalmente, se relaciona la imagen actual del área de interés, donde se evidencia la vía aprobada en la Licencia Ambiental (Color amarillo) con respecto a la vía como se encuentra hoy en día (Color rojo).

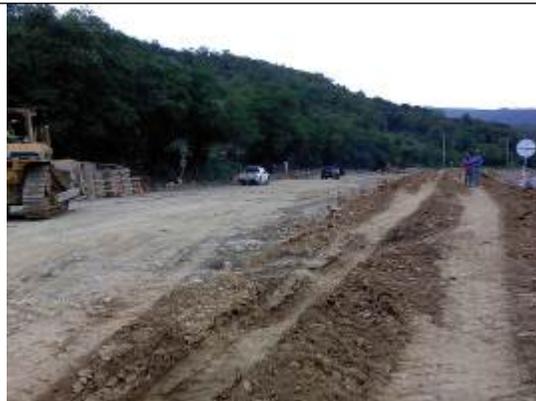
Foto 1 Vista general de cobertura boscosa ubicada hacia la margen derecha de la vía en el K7+300 aprox.

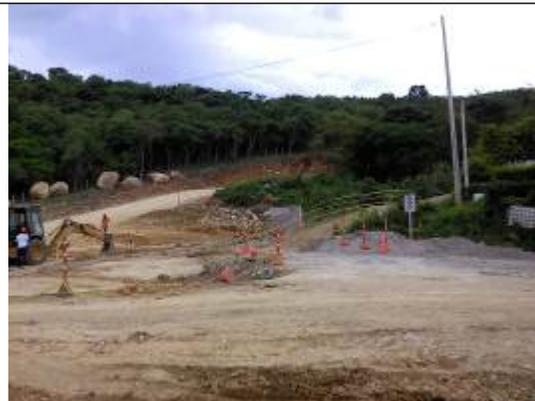
Foto 2 Vista general de cobertura boscosa ubicada en ambos costados de la vía en construcción (K7+400 aprox)

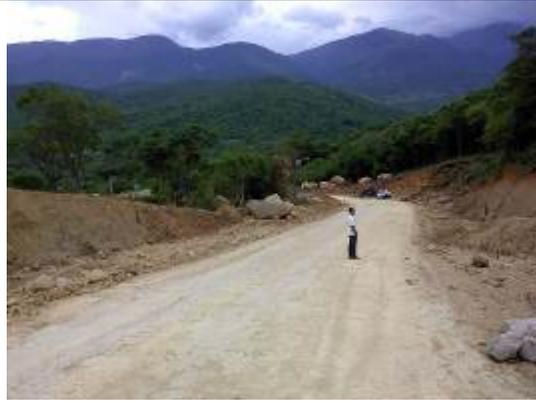
Foto 3 Vista general de la vegetación presente a ambos costados de la vía en el K7+500

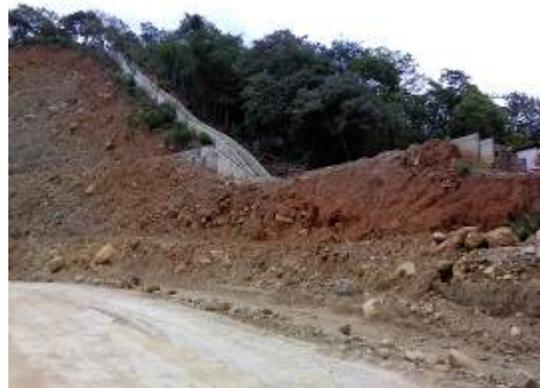
Foto 4 Vista en detalle de la masa boscosa localizada hacia la margen derecha de la vía en el K7+600

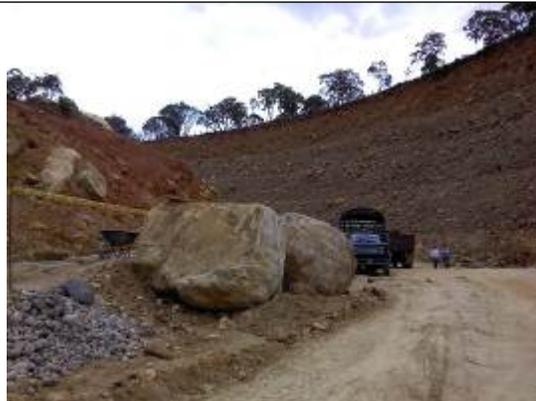
Foto 5 Vista general de la vegetación presente en el K7+600 (parte superior del corte)

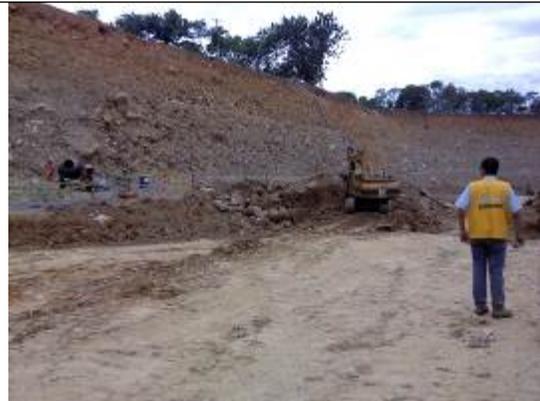
Foto 6 Vista general de la vegetación presente en el K7+700 (parte superior del corte)
