**GRUPO DE GESTION Y SEGUIMIENTO DE PQRS**

Asunto: Respuesta a su comunicación con radicado ANLA 20266200848342 del 26 de junio de 2026, radicado Gobernación de Boyacá S-2026-000469-AMBDRH con radicados ANLA 20266200897822 del 7 de julio de 2026 y 20266200893212 del 8 de julio de 2026, “*Denuncia LAM0408 Holcim Boyacá*”.

Expedientes: PQRS-44770-2026, PQRS-45874-2026, PQRS-46008-2026 y LAM0408

Verificar los aspectos referentes al proyecto “Explotación de Caliza en los Títulos Mineros ubicados en los municipios de Nobsa, Tibasosa, Corrales y Busbanzá, del departamento de Boyacá” en su fase de operación; con base en la información documental presentada por la sociedad Holcim Colombia S.A. hasta el 10 de marzo de 2025 entre ellos el ICA 23, correspondiente al periodo de enero a diciembre de 2023, y lo observado en la visita de control y seguimiento ambiental realizada por el Equipo de Seguimiento Ambiental (ESA) de la ANLA entre el 17 y 19 de marzo de 2025.

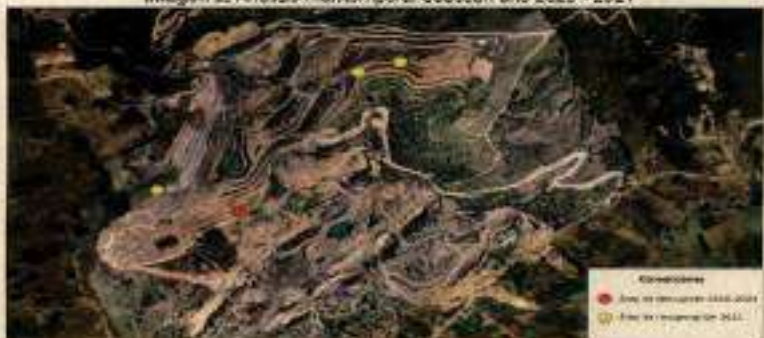
Imagen 2. Análisis multitemporal Suescún año 2020 - 2021

De la misma manera para la mina Suescún, al desarrollar el descapote en las áreas de conformación cercanas se presenta el análisis multitemporal en el ICA 2022. (La información se relaciona en el Anexo 6).

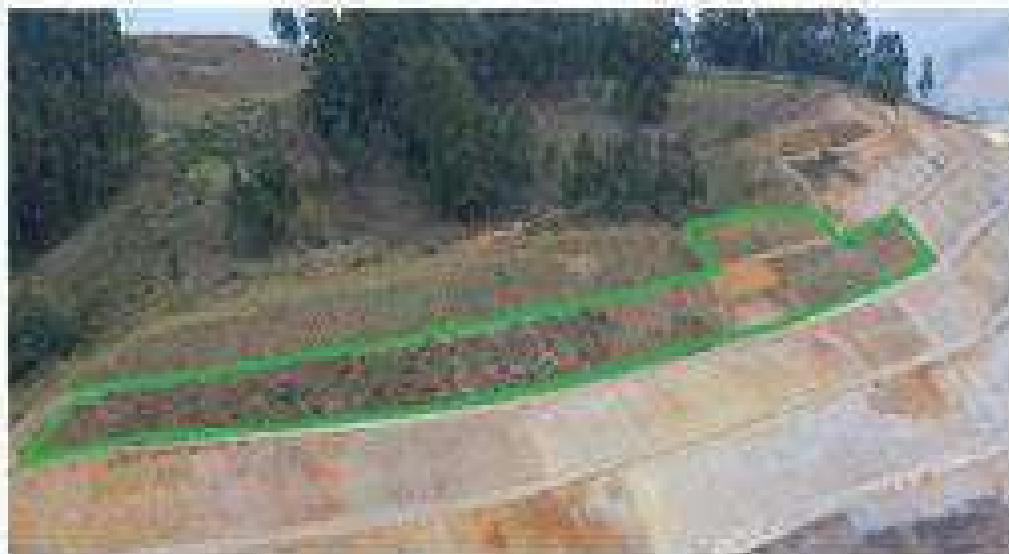
Zona 1 TALUD FINAL ZONA DE EXPLOTACIÓN

En conclusión, la Sociedad presenta el manejo que dio a los suelos en el año 2021 y presenta los resultados de los monitoreos adelantados en 2022, sin embargo, aun cuando realizó análisis de suelo en el año 2021, no presenta el análisis multitemporal de calidad de suelos.

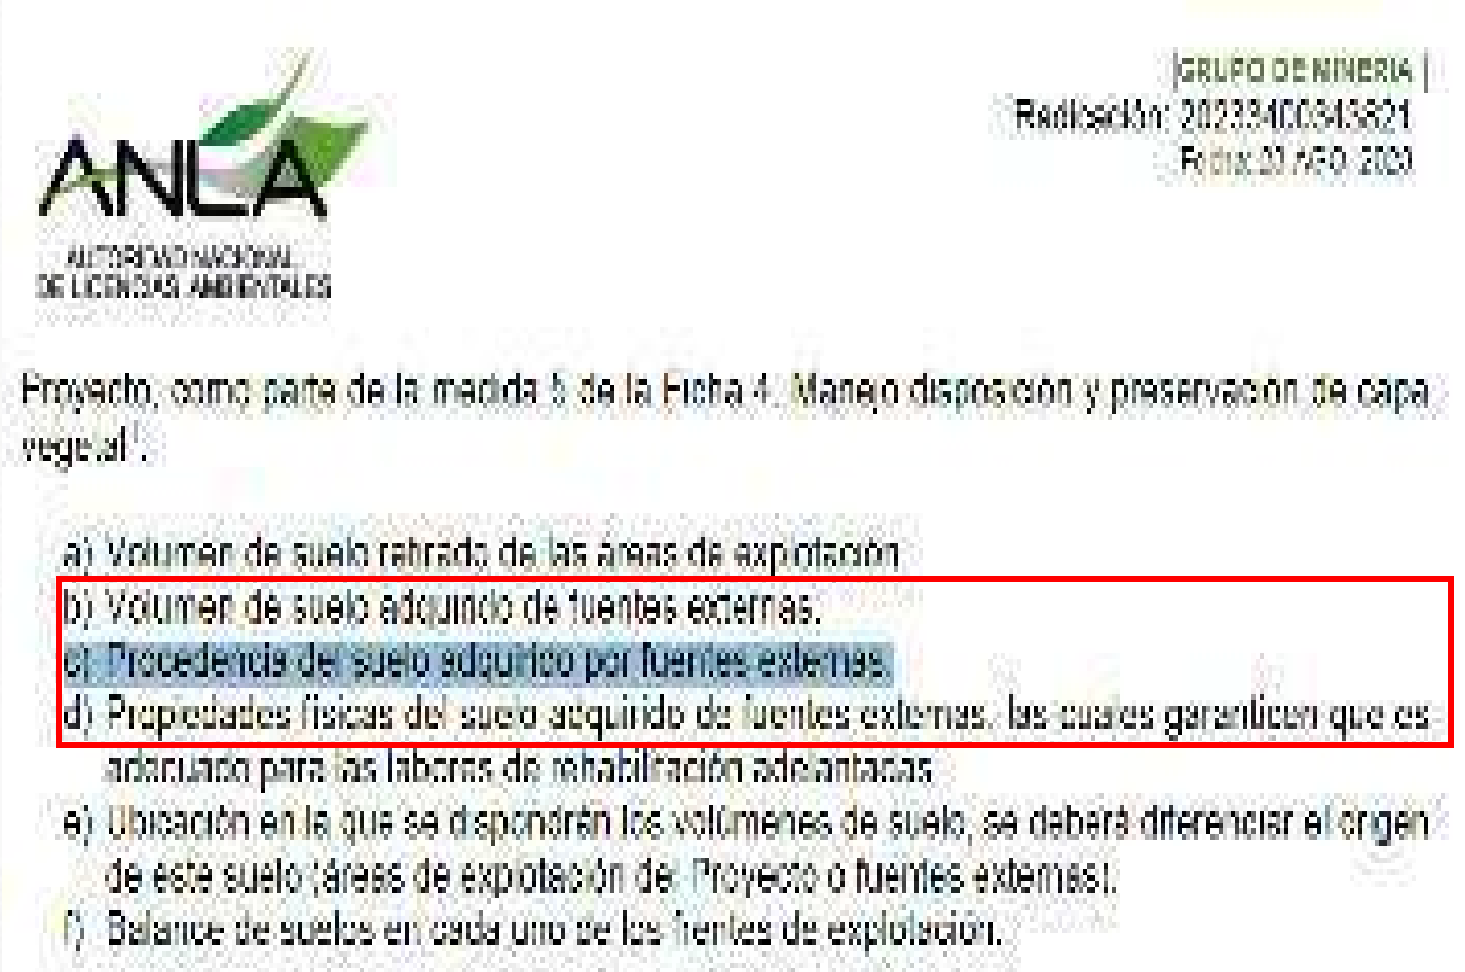
Para la mina Nobsa, la sociedad indicó que se dispuso de un área de 17.778 m<sup>2</sup> de donde se obtuvo un volumen de suelo utilizado, acudiendo al cambio menor aprobado por esta Autoridad a través del radicado 20233400343821 del 23 de agosto de 2023, mediante el cual se aprueba el uso de suelo adquirido de fuentes externas; no obstante, no se aporta el soporte que dé cuenta de la procedencia de este suelo ni sus propiedades físicas, tal como así quedó establecido en la aprobación del cambio menor, tal como se observa en la siguiente captura de pantalla:

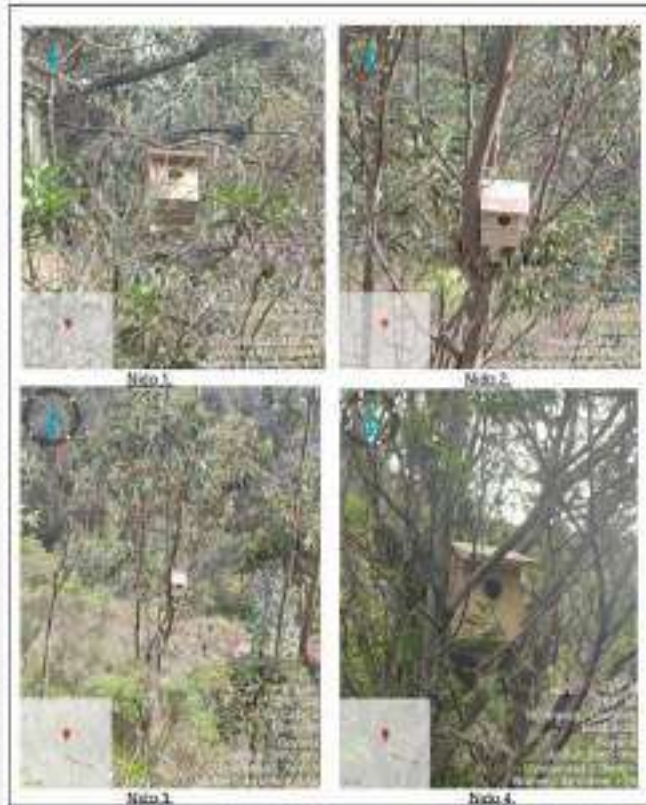
Al revisar los anexos al ICA, se encontró un documento denominado “NIDOS CORRALES”, en el cual la sociedad reporta la reposición de estructuras artificiales (Nidos) que fueron removidas por personas aledañas a la zona en Corrales y presenta registro fotográfico de 6 nidos para aves. A continuación, se relaciona parte del material fotográfico presentado:

No obstante, la sociedad no presenta soportes ni reporte de estructuras artificiales para mastofauna ni anfibios, por lo que se le solicita la presentación de dicho soporte.

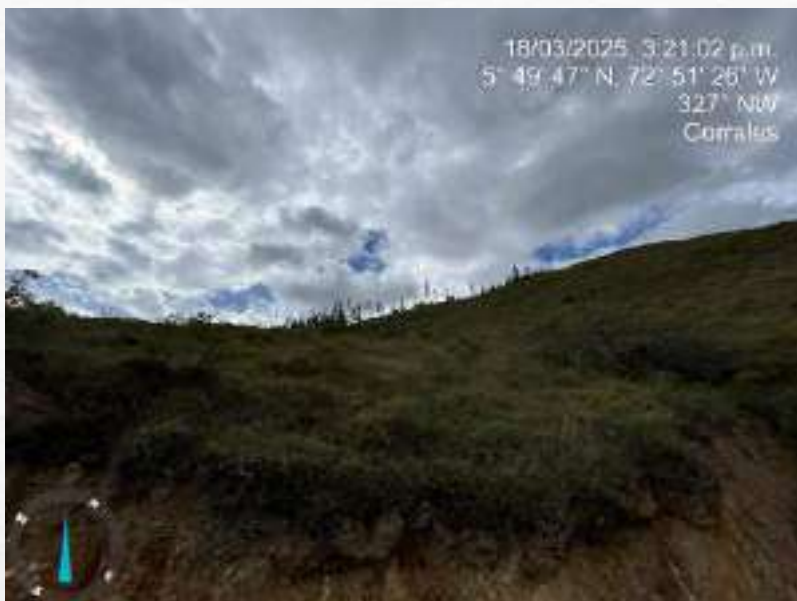
Fuente: ESA, 18 de marzo de 2025

Por otro lado, durante la visita de control y seguimiento ambiental llevada a cabo entre el 17 y 19 de marzo de 2025, se pudo verificar que se presentó alta mortalidad, donde en el sector verificado solo se observó una plántula sobreviviente, como se muestra a continuación:

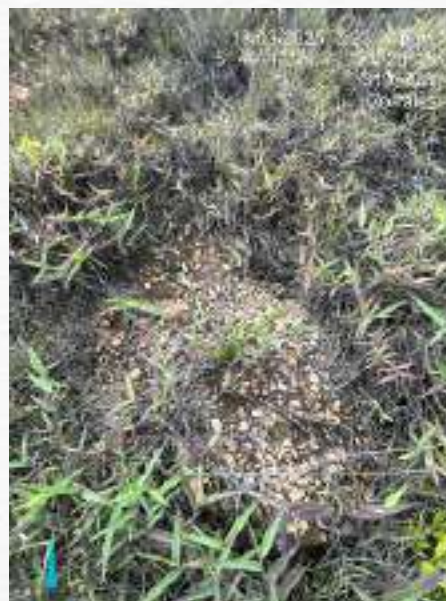
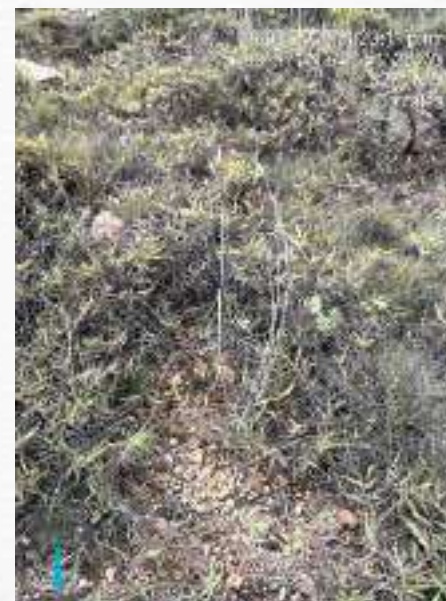
Así mismo, al revisar el concepto técnico 5710 del 6 de agosto de 2024, no se menciona que se haya realizado resiembra de los árboles muertos, ni tampoco plantación de los 3.800 árboles faltantes para completar la meta de los 5.000 árboles establecidos en la ficha de manejo.

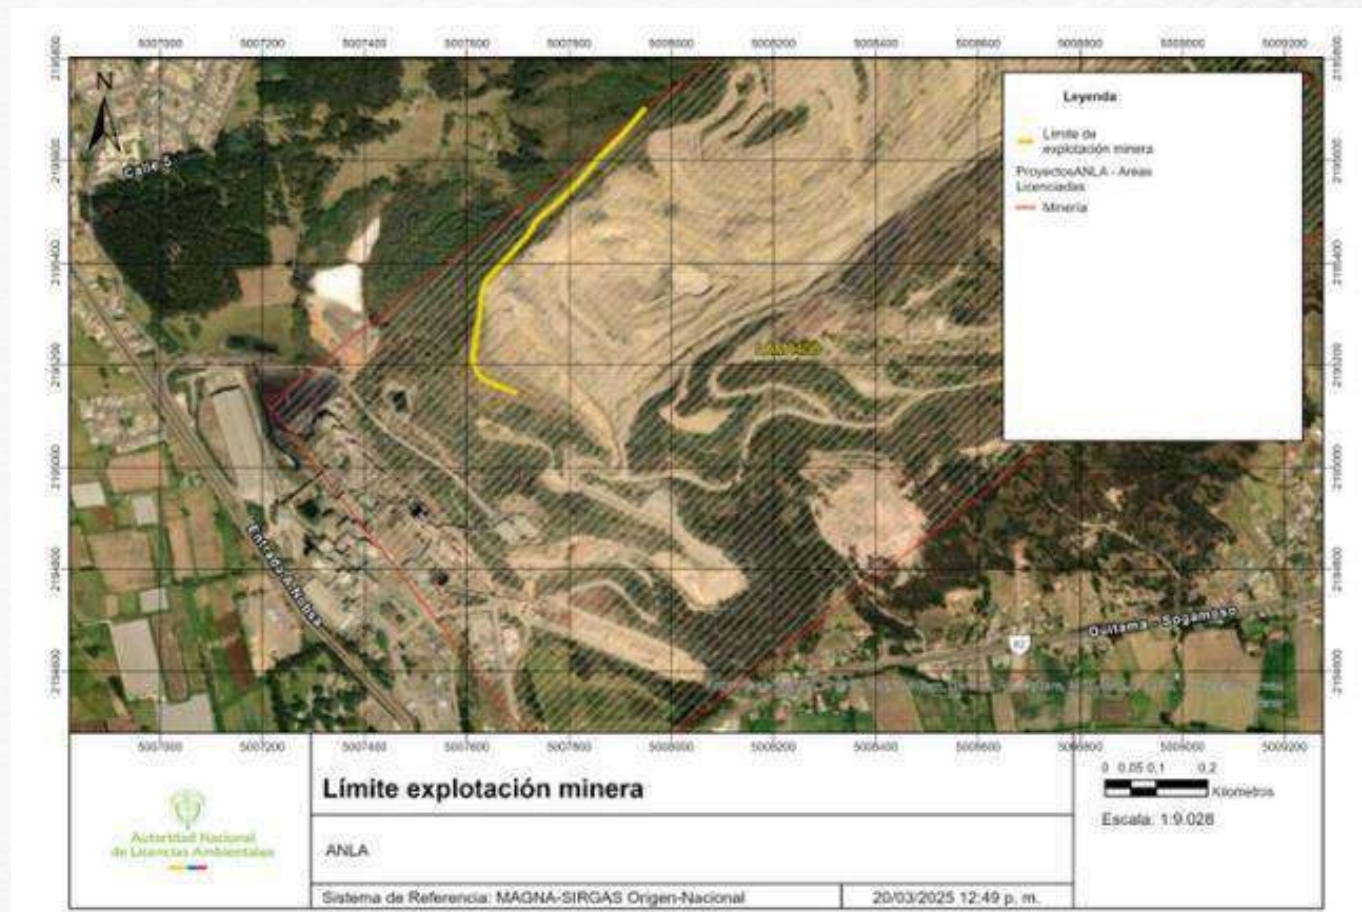
Fuente: ESA con base en ICA 23 (radicado ANLA 20246200728232 del 26 de junio de 2024)

Como anexo, entrega un shape con una capa denominada “límite de explotación minera”.

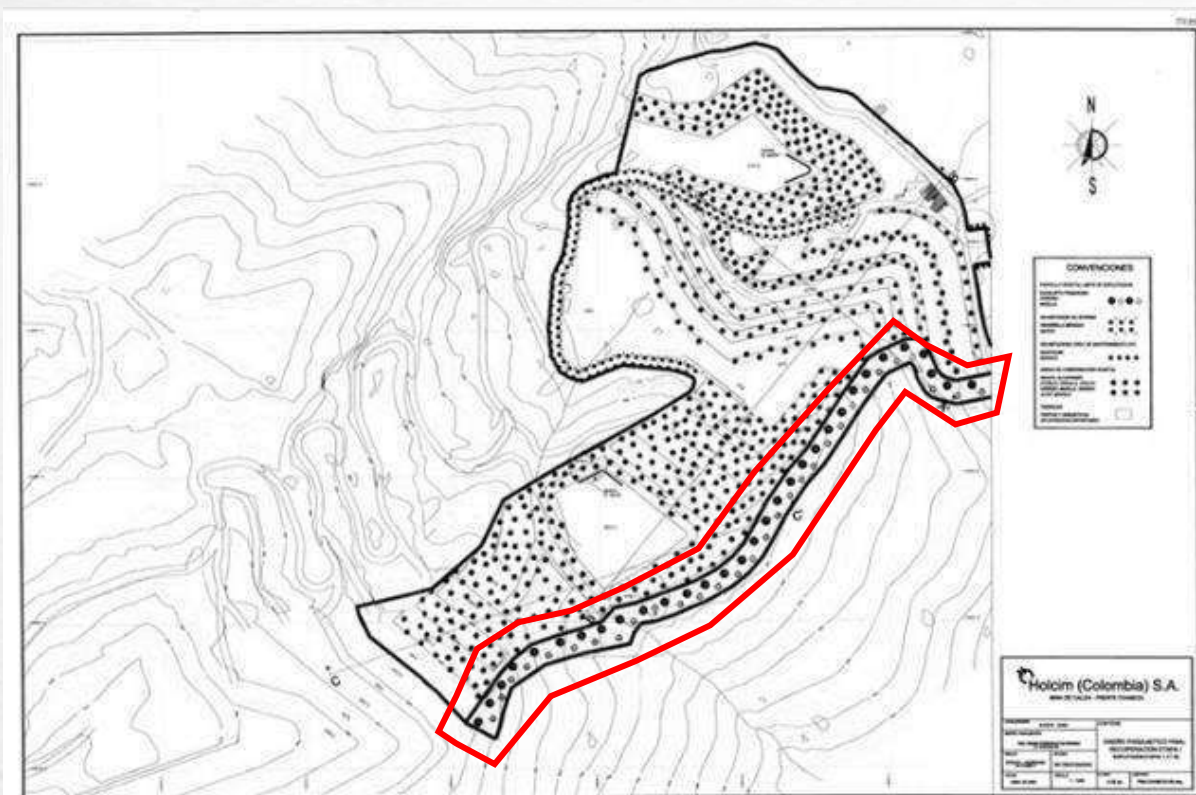
Fuente: PMA Mina Frente Chameza (Radicado MAVDT 4120-EI-43387 del 17 de junio de 2004)

Una vez verificadas las áreas definidas como “*límite de explotación minera*” en el plano del “*Plan de Manejo Mina Frente Chameza*” y las denominadas como “*Barrera perimetral*” del “*Plan Maestro paisajístico*” (aprobado mediante la Resolución 1278 del 2 de noviembre de 2004), no se observa relación con lo presentado por la Sociedad en el ICA 23, por lo que se requiere aclarar y de ser necesario actualice las áreas.

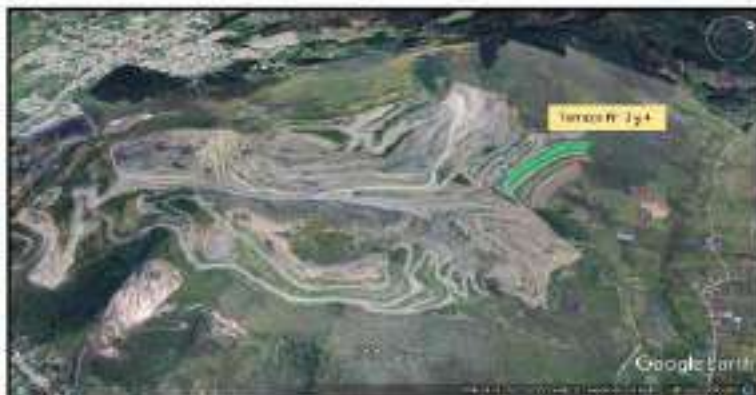
Figura 3-1: Área de rehabilitación de siembra 2019. Fuente: Google Earth PRO.

## Terraza 4, reportada en las plantaciones de 2019 y también en 2020, Mina Nobsa.

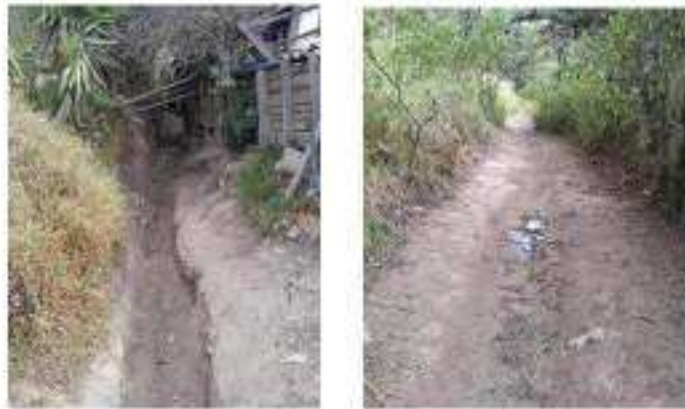
Como es de su conocimiento, la contingencia se generó por la disposición contingente de material por el sedimentador número 1, cuando nos encontrábamos realizando el mantenimiento periódico de los sedimentadores, conforme a la programación establecida para el manejo de aguas de escorrentía en la mina de caliza de Nobsa de nuestra compañía.

Como resultado final se logró levantar el material dejando despejadas las áreas afectadas que fueron desde la zona más alta desde el origen hasta llegar a la vía principal, dejando libre de material las cunetas, la zona alta y el Box Coulvert de la vía.

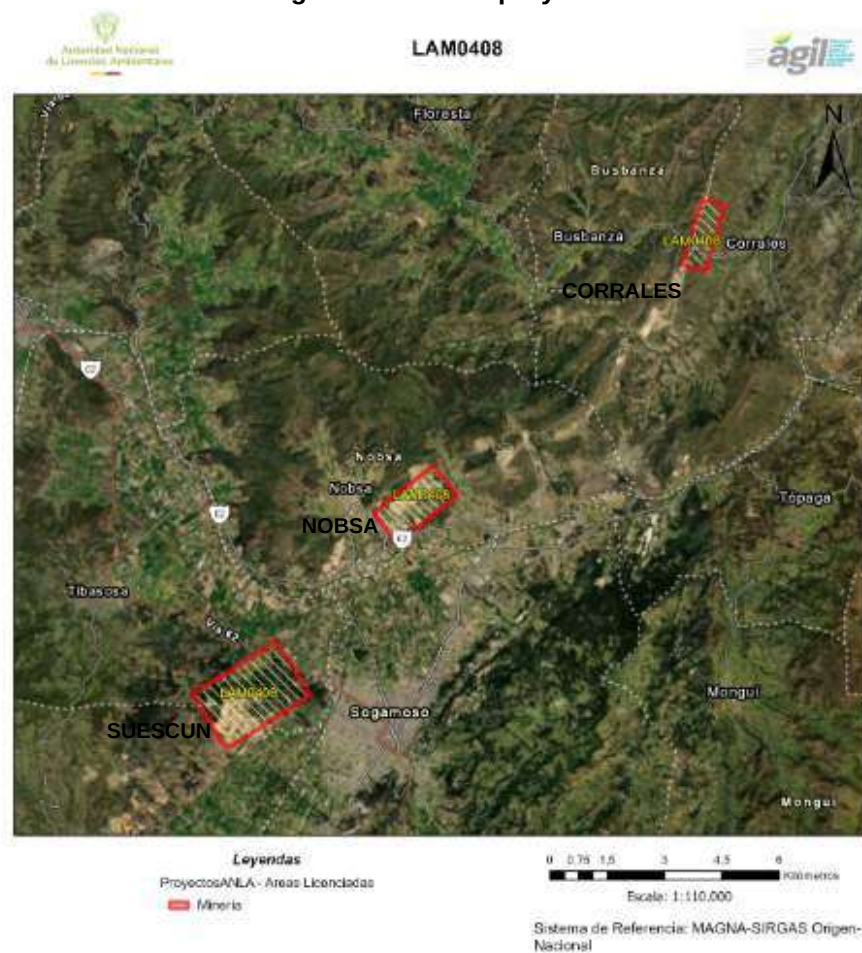
**Figura 1. Área del proyecto**

Ahora bien, tal como se observa en la siguiente Figura 1, que corresponde con la localización del área, particularmente la de mina Suescún, generada a través de la herramienta Geovisor de ANLA y considerando en ello la información reportada por la Sociedad, se establece que el área se encuentra definida por un polígono de 4 puntos; sin embargo, al hacer la consulta en la plataforma ANNA Minería de la Agencia Nacional de Minería, dicha área se encuentra definida por un número diferente de puntos, tal como se observa en la Figura ver Figura 2.

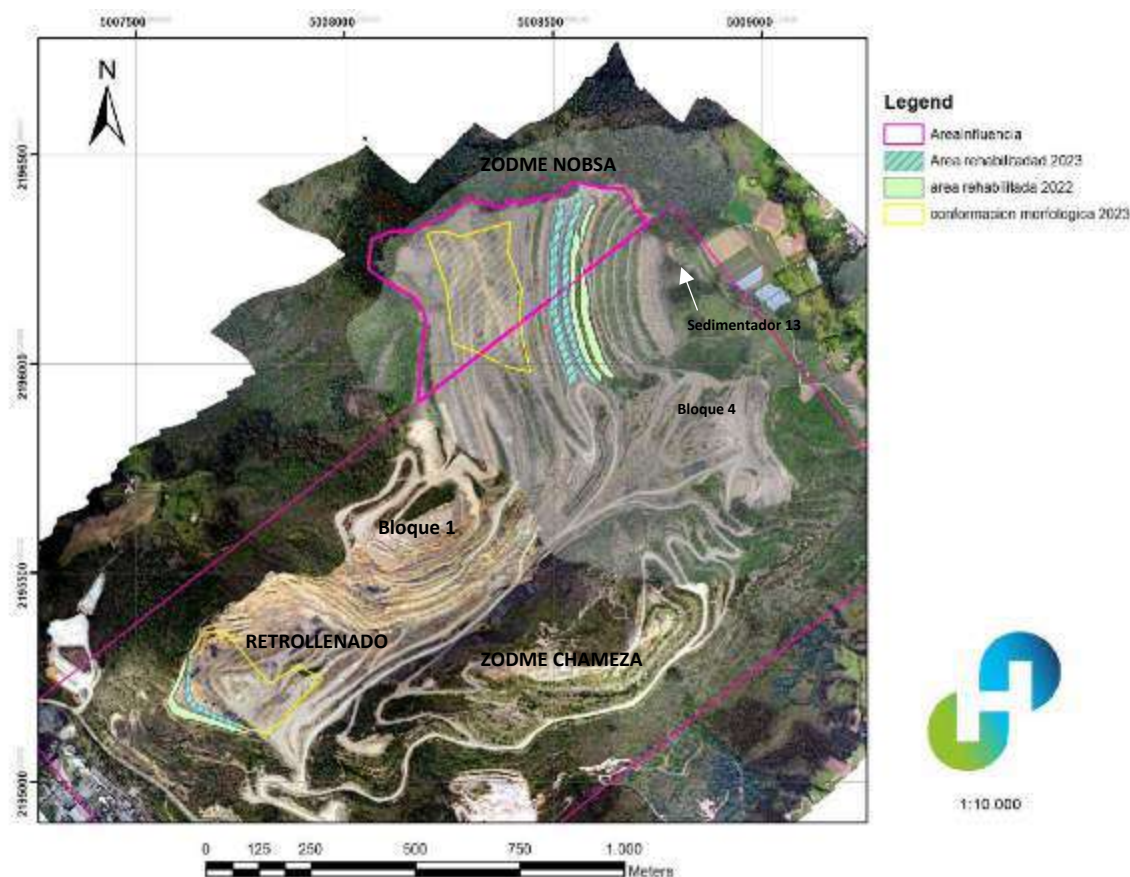
**Figura 4. Esquema Mina Nobsa**

**Mina Nobsa.** Para el caso de mina Nobsa, en relación con la Zodme Nobsa, se perfilaron y reforestación las terrazas 8 y 9 en el año 2023, en la terraza 10 ya se dio inicio al proceso de repoblación vegetal; se observan perfiladas las terrazas 11, 12 y 13 listas para iniciar el proceso de repoblación vegetal y las terrazas, 14 y 15, se encuentran en proceso de conformación, aún no se alcanza el estado de perfilamiento (Ver Figura 4).

Es de notar que el avance de la explotación en Bloque 1 se realiza en dirección norte, dejando a su pasó la zona que ya fue objeto de explotación en donde actualmente se adelanta su retrolleado, a partir de los estériles que genera la explotación; este talud de avance de retrolleado también tiene dirección norte (Figura 4). Es de notar que la disposición de estériles se realiza de manera simultánea con la recuperación de las áreas liberadas, es así como hoy ya se adelantaron labores de repoblación vegetal en las terrazas 1 y 2, tal como se puede observar en la Figura 4.

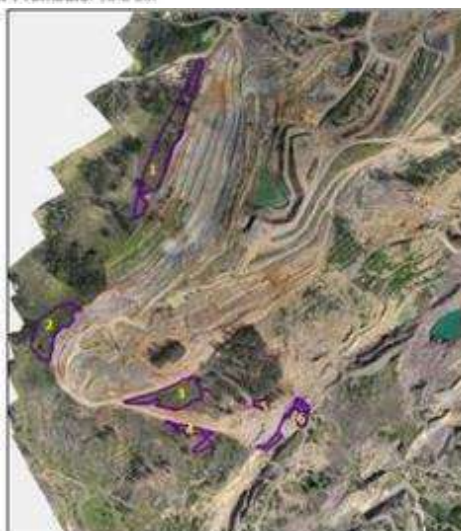
**Áreas de retiro de suelo mina Suescún**

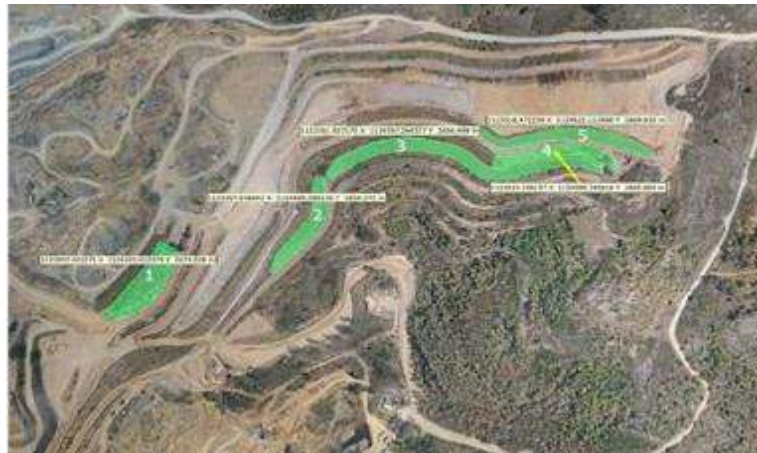
**Áreas disposición de suelo mina Suescún**

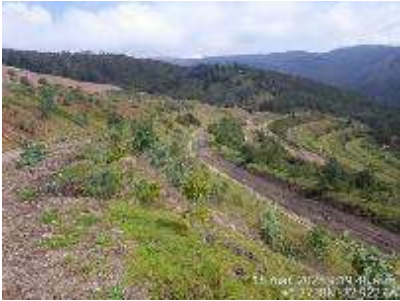
| Programas y proyectos: Programa para el manejo de diferentes actividades | | | | |
|---|--|--|---|---|
| | | | <p>En la visita de seguimiento adelantada entre 17 y 19 de marzo de 2025, se evidenció en campo las áreas en donde se adelantó la disposición de suelo, tanto en mina Nobsa, coadyuvando con la recuperación de las terrazas 8 y 9 y la terraza 2 del retrolleado, como en mina Suescún, coadyuvando en ambos casos con su recuperación: las Fotografías 1 y 2 permiten observar el estado actual de los taludes sobre los cuales se dispuso la capa orgánica en mina Nobsa, mientras que la Fotografía 3 refleja las condiciones actuales de las áreas donde se dispuso el suelo en Suescún.</p> | |

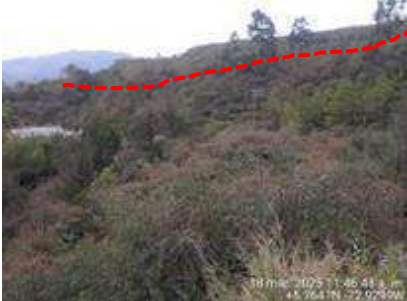
| Programas y proyectos: Programa para el manejo de diferentes actividades | | | | |
|---|--|--|---|---|
| | | | <b>Fotografía 1. ZODME Nobsa área recuperada</b> | <b>Fotografía 2 Retrolleado Bloque 1 – Terraza 2</b> |

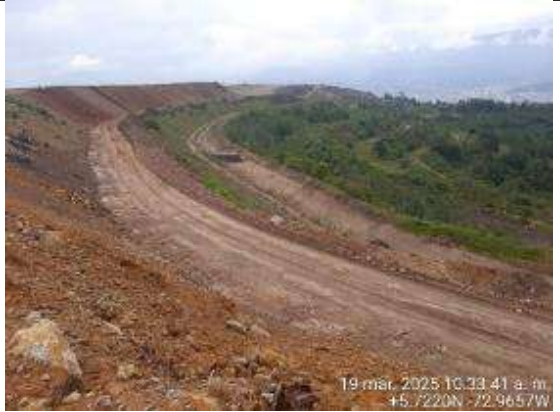
| | | | | <div data-bbox="613 390 1203 913"> <div>Fotografía 3. ZODME Suescún área recuperada</div> <div>Fuente: ESA 2, 19/03/2025</div> </div> <p>Teniendo en cuenta lo reportado por la Sociedad a través del ICA 23, pero además lo observado en la visita de campo, se evidencia que Holcim ha venido dando un buen manejo a la capa orgánica, primero porque realiza su descapote de manera que su retiro no se contamine con otros materiales para enseguida e inmediatamente llevarla al sitio de disposición, sin tener áreas temporales de acopio; este manejo ha permitido una recuperación simultánea con las labores de disposición, particularmente para mina Suescún. Para el caso de mina Nobsa la capa orgánica fue obtenida de fuente externa</p> <p>Considerando lo anteriormente manifestado se encuentra que la Sociedad ha dado cumplimiento para el presente periodo de seguimiento a las medidas establecidas.</p> |

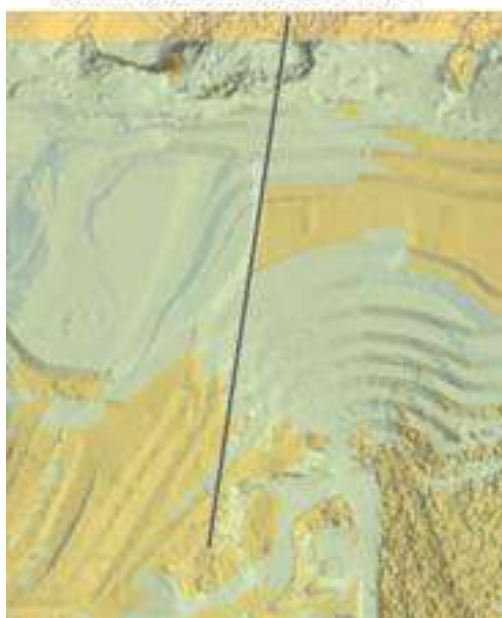
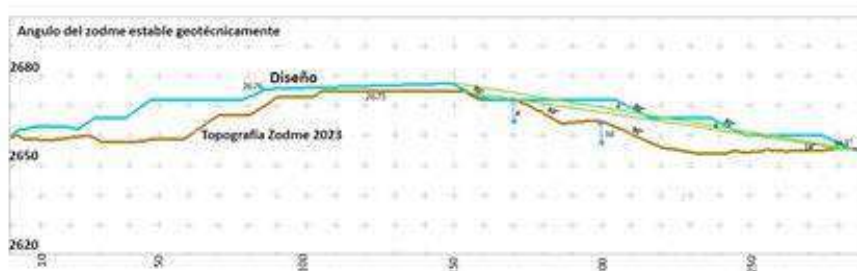
**LOCALIZACION AREA 2023 - PERFIL**

Para mina Suescún se adjunta el archivo denominado: *Diseño final zodme Suescún 2023*, donde se proyecta el diseño final de esta Zodme junto con el avance alcanzado a 2023, mostrando en perfil esta disposición final, y el avance alcanzado en el año 2023, tal como se observa en la siguiente figura:

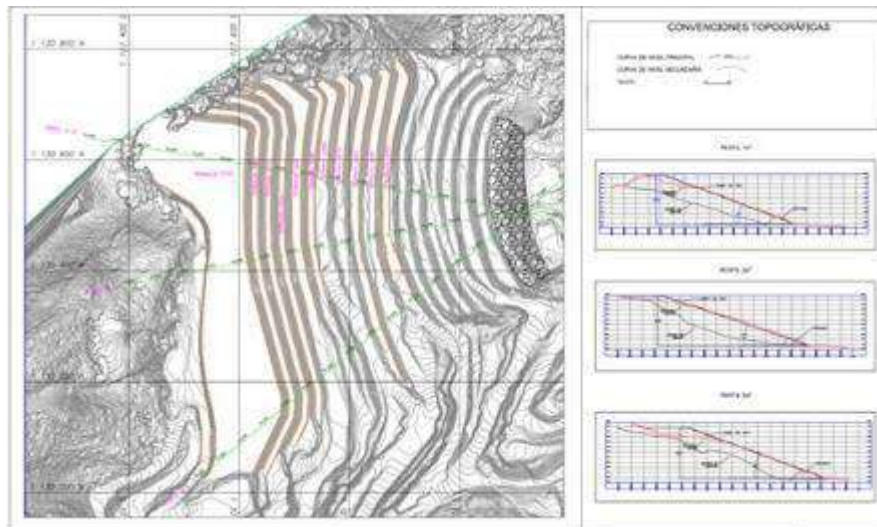
Para Mina Nobsa se realizó la disposición de 764.464 m<sup>3</sup> de materiales estériles, de los cuales 305.785 m<sup>3</sup> se dispusieron en la zodme Nobsa, de acuerdo al diseño establecido, es decir, con un ancho de berma de 10 m y una altura de talud de 10 a 13 m; y los restantes 458.679 m<sup>3</sup> se dispusieron en el área del Bloque1, como parte del retrolleado de áreas de minería finalizadas. Igualmente, en zodme Nobsa se realiza control topográfico periódico con el fin de delimitar las áreas de diseño.

Para mina Nobsa se adjunta el archivo denominado: *Plano proyección final zodme Nobsa – 2023*, donde se proyecta el diseño final de esta Zodme junto con el avance alcanzado a 2023, mostrando en perfil esta disposición final, tal como se observa en la siguiente figura:

**Proyección final zodme Nobsa y avance 2023**  
**Fuente: ICA 23, 2023**

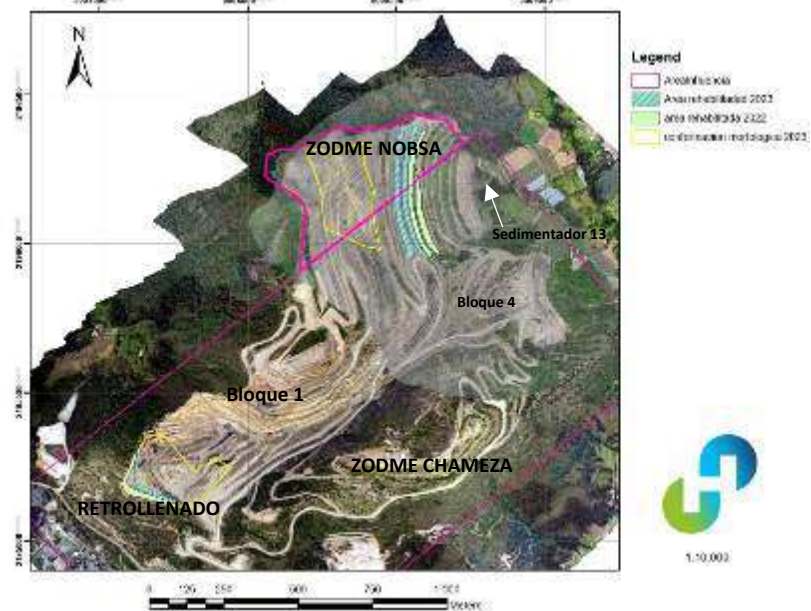
**Figura 7. Esquema Mina Nobsa**

**Mina Nobsa.** En mina Nobsa se tienen dos áreas para disposición de estéril: la zodme Nobsa y área de retrolenado en Bloque 1 y Bloque 4; es de notar que la zodme Chámeza ya se encuentra inactiva y recuperada. En la siguiente figura 7 es posible observar la ubicación de cada uno de los sitios de disposición, en relación con la mina.

El recorrido a la zodme Nobsa se inicia por su parte baja, a nivel de la vía de ingreso, donde se localiza el sedimentador 13 (Figura 4) que corresponde con la estructura hidráulica donde confluye toda el agua que recoge el sistema de drenaje de la zodme Nobsa, para luego salir del predio y entregar sus aguas a la quebrada Chámeza (permiso de vertimientos en trámite ante Corpoboyacá); este sedimentador se encuentra debidamente delimitado y señalizado y con la estructura de llegada del recurso (Fotografía 6).

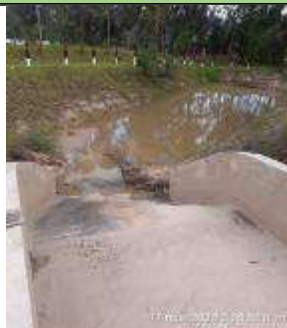
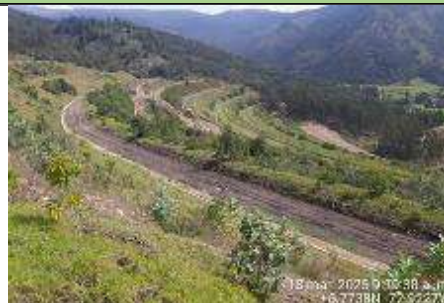
Se comienza el ascenso de la zodme, observando inicialmente la existencia de un pedraplén, cuya función es darle soporte a todo la zodme; esta estructura se observó en buen estado y cumpliendo con su función (Fotografía 7); se continúa con el recorrido hasta alcanzar las terrazas 8 y 9, sobre las cuales se adelantó la rehabilitación forestal y paisajística en el año 2023, tal como se observa en la Fotografía 7, donde es evidente la repoblación vegetal de las terrazas hasta la numero 10, con parámetros geométricos previamente establecidos.

**Fotografía 7. Zodme Nobsa.  
Pedraplén y conformación de  
terrazas.**

En esta zona se perfilaron y reforestación las terrazas 8 y 9 en el año 2023, en la terraza 10 ya se dio inicio al proceso de repoblación vegetal; se observan perfiladas las terrazas 11, 12 y 13 listas para iniciar el proceso de repoblación vegetal y las terrazas, 14 y 15, se encuentran en proceso de conformación, aún no se alcanza el estado de perfilamiento.

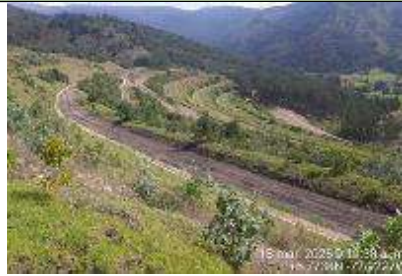
**Fotografía 12. Cunetas pie de talud – Zodme Nobsa**

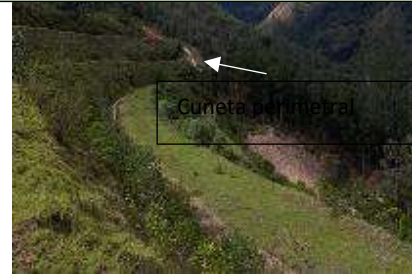
y con los correspondientes disipadores de energía, no ha podido ser culminada dada la ausencia del permiso de aprovechamiento forestal necesario para culminar su construcción; la Fotografía 13 permite observar la zanja perimetral.

**Fotografía 13. Sistema de drenaje, zanjas de pie de talud y perimetral**

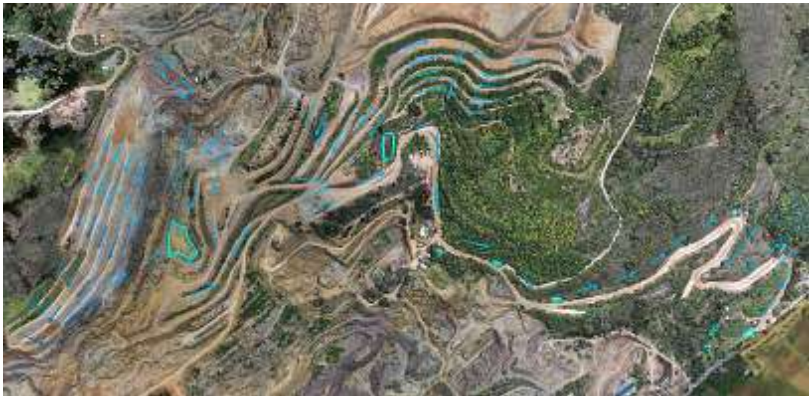
| | | | <p align="center"><b>Figura 8. Sistema de drenaje mina Suescún</b></p> <p align="center"><b>Fuente: Reunión de inicio, Holcim Colombia, 17 de marzo de 2025</b></p> <p>En conclusión, las zodmes asociadas a Nobsa y Suescún cuentan con sistema de drenaje para manejo de aguas de escorrentía, el cual se encuentra en buenas condiciones y cumpliendo con su función, así las cosas se establece el cumplimiento de la medida.</p> |

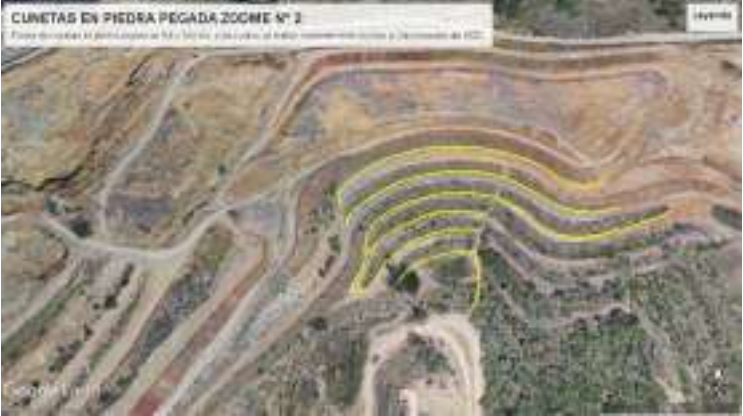
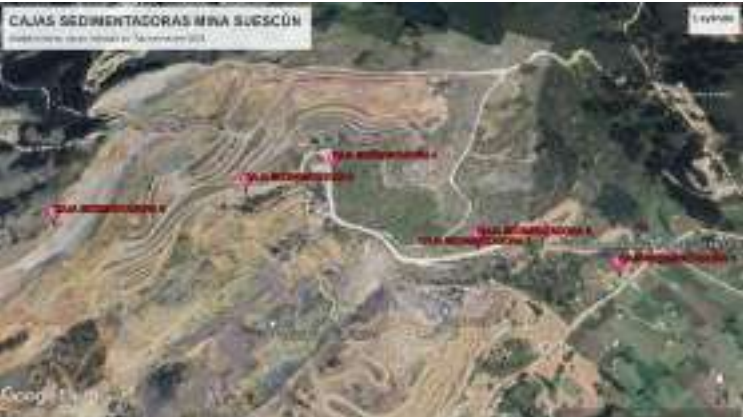
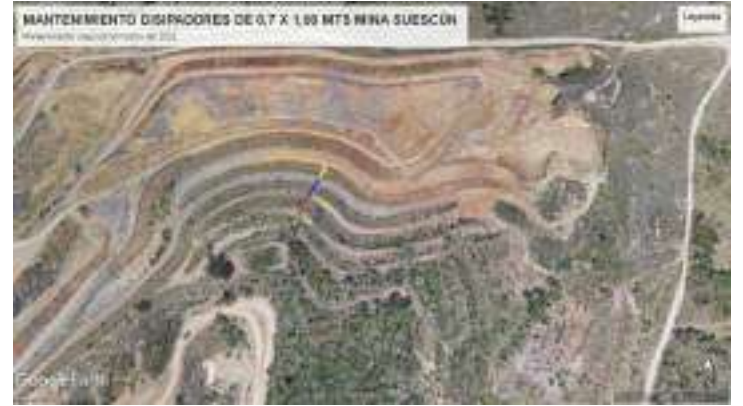
| Programas y proyectos: PROGRAMA PARA EL MANEJO DE DIFERENTES ACTIVIDADES | | | | |
|---|--|--|--|---|
| | | | | <div> <div> </div> <div> </div> <div> </div> </div> <div> <p align="center"><b>Fuente: ICA 23, 2023</b></p> <p>El registro fotográfico allegado por la Sociedad permite constatar que en el año 2023 fueron adelantadas las labores de mantenimiento de manera que se permitiera el normal flujo del agua a través de cunetas y sedimentadores.</p> <p>Lo anteriormente manifestado permite establecer el cumplimiento de la obligación.</p> </div> |

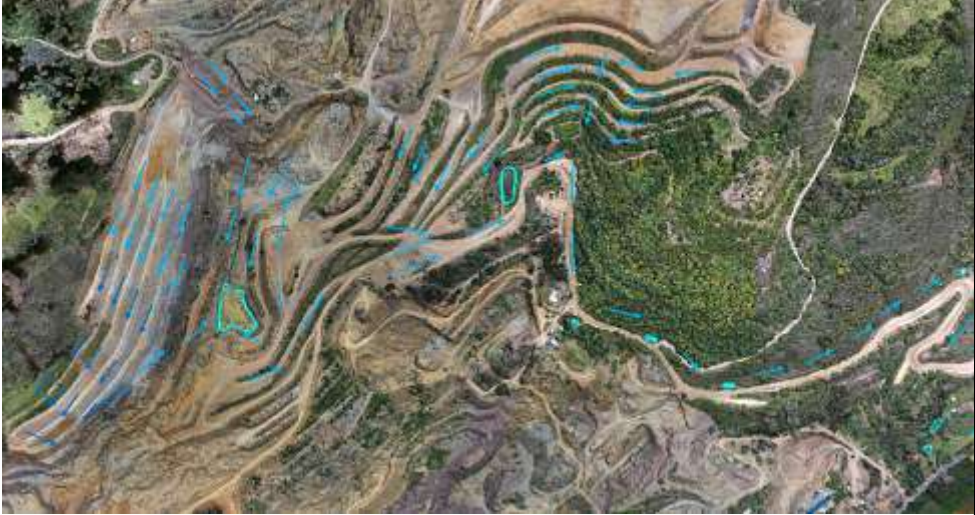
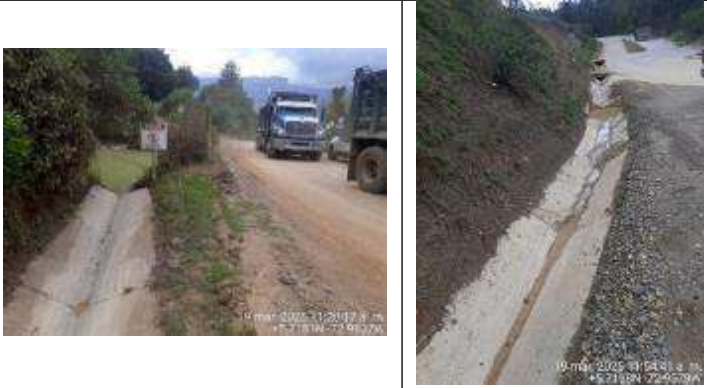
| | | | <p><b>Fuente:</b> Reunión de inicio, Holcim Colombia, 17 de marzo de 2025</p> <p>La vía de acceso al proyecto cuenta con señalización de control de velocidad y con una serie de sedimentadores, para que las aguas de escorrentía con ayuda de la gravedad discurran, llegando hasta el sedimentador 3, el cual se encuentra sobre la margen de la vía nacional, este no cuenta con vertimiento. El siguiente registro fotográfico corresponde con las condiciones del cunetas y sedimentador 3.</p> <div data-bbox="545 1182 1273 1644"> <p><b>Fotografía 16. Manejo de aguas en vías</b></p> <p><b>Fuente:</b> ESA 2, 19/03/2025</p> </div> <p>Con lo anterior, se corrobora el cumplimiento de esta medida dentro del periodo de seguimiento.</p> |

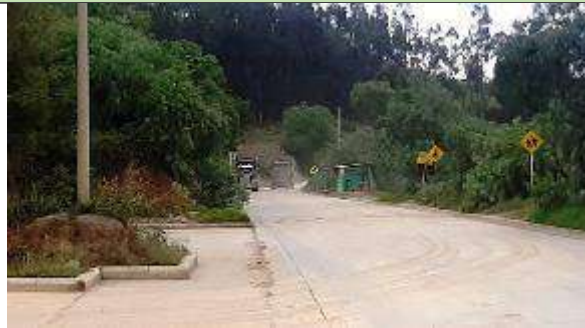
| Programas y proyectos: PROGRAMA PARA EL MANEJO DE DIFERENTES ACTIVIDADES | | | | |
|---|---|--|--|---|
| | | | | <p>Teniendo en cuenta lo relatado anteriormente se establece el cumplimiento de la medida.</p> |

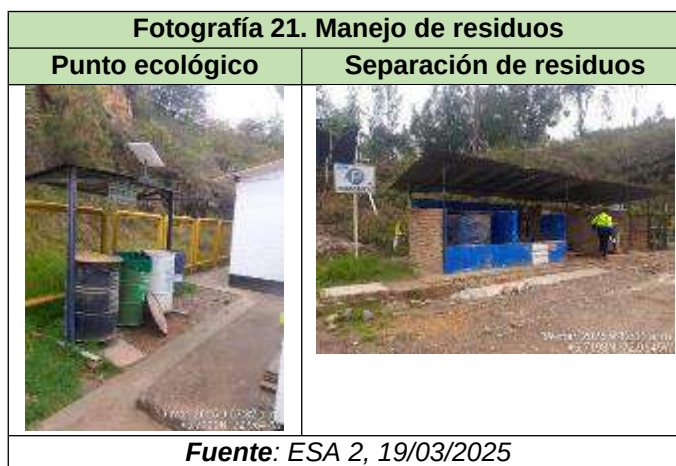
En la visita de seguimiento se evidencia que en mina Suescún se realiza separación en la fuente, contando para ello con un punto ecológico, con canecas en colores: verde, blanco, negro, debidamente cubierto para evitar contacto directo con el agua lluvia y debidamente señalizado; también se cuenta con área para almacenamiento de madera, chatarra, igualmente construido sobre roca dura y cubierto; el siguiente registro fotográfico establece las condiciones del manejo de residuos al momento de la visita de seguimiento.

Las instalaciones en ambas minas se observaron en buenas condiciones y libres de residuos y/o malos olores que permitieran deducir un mal manejo.

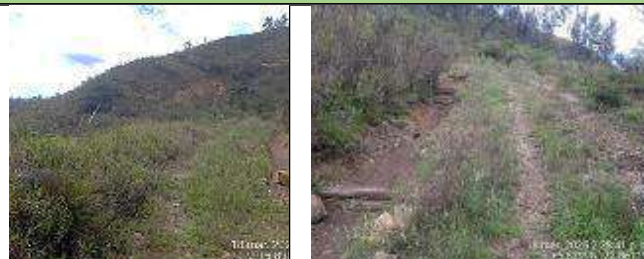
El frente se conformó sobre roca maciza, poco diaclasada, hecho que favorece su estabilidad.

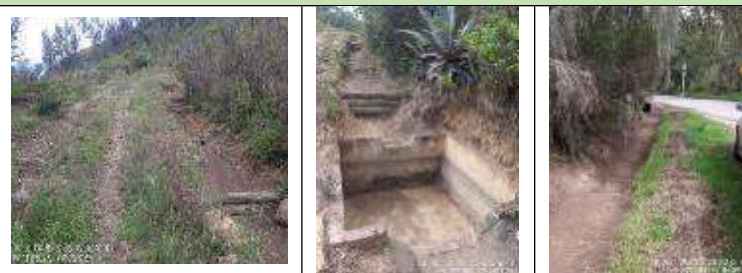
| <b>Fotografía 24. Manejo de vías y aguas de escorrentía Mina Corrales</b> |

Se pudo evidenciar que el área cuenta con una vía de acceso, la cual, según lo observado en la visita, no ha sido utilizada, teniendo como evidencia la presencia de pasto en su banca; se observa la presencia de cunetas perimetrales conformadas en tierra y en ciertos tramos con trinchos en madera en ambos costados de la vía, en otros tramos sólo a un lado de vía; el agua drena hasta la vía Corrales – Busbanzá, en donde se entrega a alcantarilla; igualmente se cuenta con tres sedimentadores en serie. Estas cunetas se encuentran en buenas condiciones de mantenimiento, permitiendo el libre discurrir de las aguas. El siguiente registro fotográfico permite observar el estado del sistema de drenaje mina Corrales.

Del recorrido realizado se pudo apreciar el buen estado de todas estas obras y con reciente mantenimiento, permitiendo que el agua, en caso de necesidad, fluya libremente. Los sedimentadores asociados a esta vía también se observan en buen estado.

Por lo evidenciado en la visita de seguimiento, se pudo corroborar un buen manejo de las aguas superficiales con estructuras en buen estado y funcionando

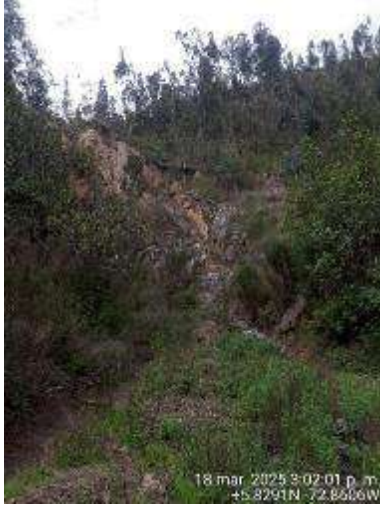
| <b>Programas y proyectos</b><br><b>FICHA 10 PM2: Programa de cierre temporal por inactividad</b> | | | | |
|---|---|--|--|---|
| | | | | <p>Es de notar que la cárcava no es producto de trabajos asociados a actividad minera; en la zona en general, se evidencia presencia de cárcavas, aunque muy puntuales y locales, con similares características; en el momento de la visita y sobre la vertiente opuesta se observa cárcava de similares características.</p> <p>La Sociedad en los anexos al ICA 23 adjunta los soportes del mantenimiento realizado al canal en piedra pegada asociado a la corona de la cárcava en mención, particularmente el registro fotográfico.</p> <p>Lo anteriormente manifestado permite establecer el cumplimiento de la medida en el presente periodo de seguimiento.</p> |

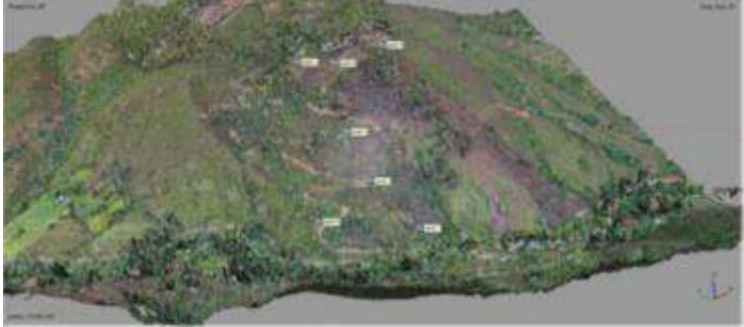
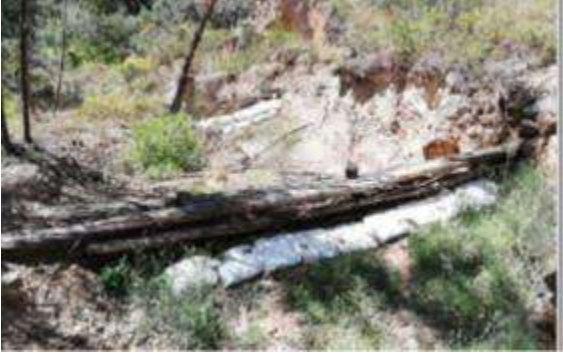
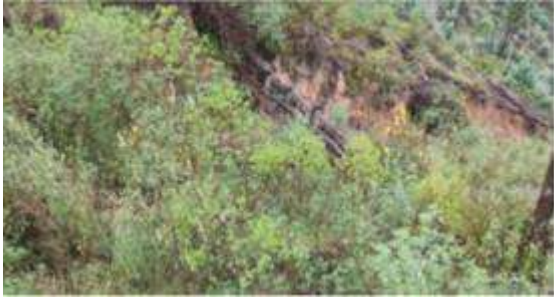
| Programas y proyectos | | | | |
|---|--|--|--|---|
| | | | | <p><b>Fuente: ICA 23, 2024</b></p> <p>Con el fin de atender las medidas 3.2 y 3.3 Con el fin de realizar un análisis se realiza el reconocimiento del sector donde se localiza la cárcava. De este se puede observar mayor presencia de cobertura vegetal en la zona de cavarcamiento con referencia entre los años 2019, 2022 y 2023, tal como se observa en las siguientes fotografías. La evolución en el crecimiento de los especímenes vegetales indica que el proceso de erosión superficial debido a la velocidad del agua sobre la superficie del terreno está siendo controlada, lo cual permite el crecimiento de las especies que allí se localizan.</p> <p><b>Situación de la cárcava en el año 2019</b></p> <p><b>Situación de la cárcava en el año 2022</b></p> <p><b>Situación de la cárcava en el año 2023</b></p> |

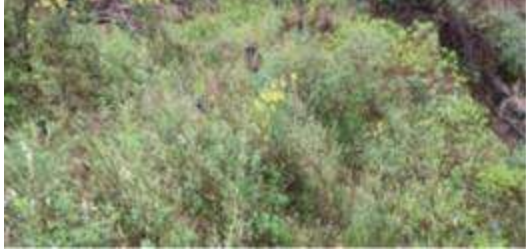
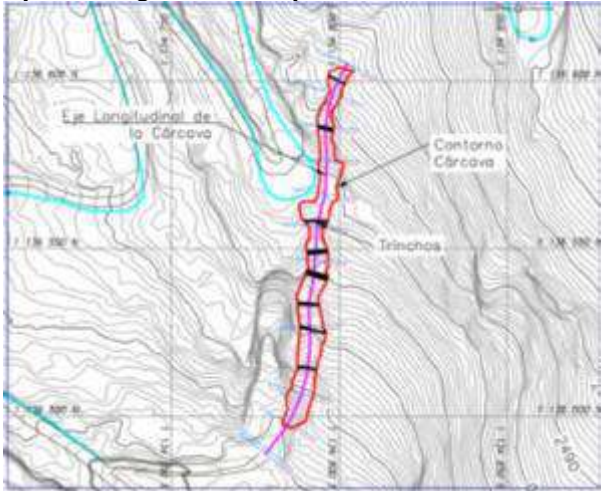
| <b>Programas y proyectos</b><br><b>FICHA 10 PM2: Programa de cierre temporal por inactividad</b> | | | | |
|---|--|--|--|---|
| | | | | <p>Indica la Sociedad que para el año 2023, se realizó un análisis similar con el objetivo de evaluar el comportamiento del proceso de cavarcamiento. Se llevó a cabo un comparativo de las topografías realizadas en el año 2017, en marzo del año 2022 y en junio del año 2023. Utilizando el programa Autocad Civil 3D, se superpusieron las tres superficies para determinar la situación del terreno donde se ubica el cavarcamiento. Esto permitió observar si el fenómeno estaba siendo controlado o si seguía activo.</p> <p>Para el análisis, se trazó un perfil longitudinal a lo largo de toda la zona de cavarcamiento, similar a lo mostrado en la Figura siguiente. En esta figura, se puede apreciar el trazado del perfil en color magenta y el contorno de la cárcava según el levantamiento topográfico inicial en color rojo.</p> <p><b>Trazado del perfil longitudinal en planta de la zona de carcavamiento</b></p> <p>Con referencia a este trazado, se obtuvo la sección de la zona de cárcava. En la siguiente Figura, se representa la superficie del terreno con la línea de color negro para la topografía del año 2017, la línea de color rojo para la topografía del año 2022, y una nueva línea de color azul para la topografía del año 2023.</p> <p><b>Sección longitudinal de la zona de carcavamiento</b></p> |

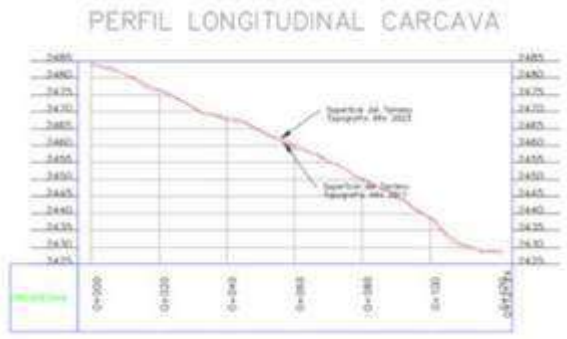
| Programas y proyectos | | | |
|---|---|--|---|
| | | | <p>De la Figura anterior, se puede determinar que no existen diferencias significativas entre las superficies de los años 2017, 2022 y 2023, ya que las similitudes entre las tres son evidentes. Las posibles anomalías son provocadas por la triangulación entre puntos generada al momento de crear la superficie.</p> <p>Por lo tanto, se puede concluir que los sistemas de control implementados para detener el progreso del cavarcamiento siguen siendo efectivos. En concordancia con lo requerido en los numerales 3.2 y 3.3, se determina que la evolución del proceso de cavarcamiento ha sido controlada, según los resultados obtenidos del análisis comparativo de las superficies topográficas.</p> <p>Considerando lo manifestado se da por cumplida la obligación.</p> |

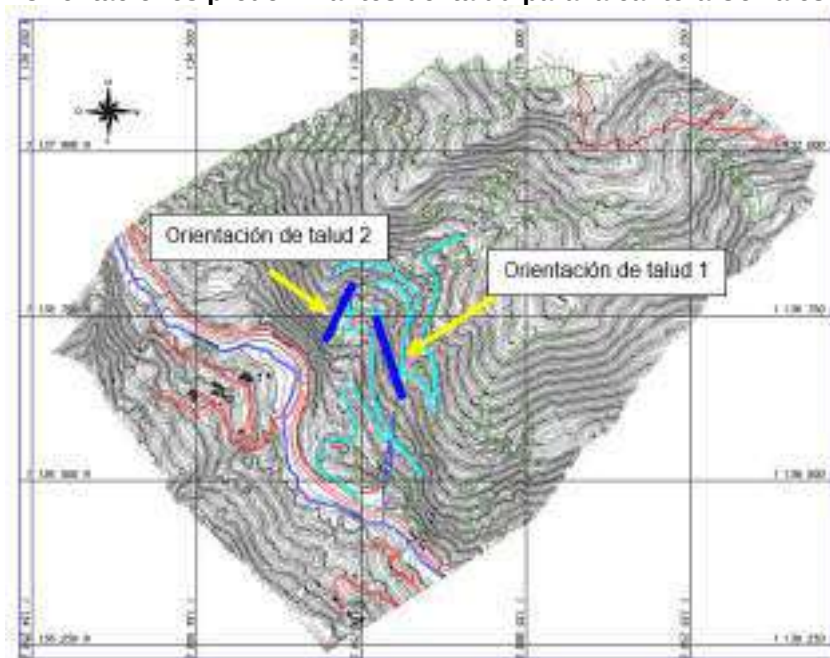
**Orientaciones predominantes del talud para la cantera Corrales**

Para la evaluación de la posible formación de cuñas inestables se realiza un análisis estructuralmente controlado o cinemático con el fin de determinar mecanismos de falla planar, en volteo o cuña, para lo cual se determinó la orientación e inclinación predominante de los taludes en la cantera Corrales (ver Figura siguiente) y se obtuvo los siguientes datos:

| <b>Programas y proyectos</b><br><b>FICHA 10 PM2: Programa de cierre temporal por inactividad</b> | | | | |
|---|--|--|--|---|
| | | | | <p>Una vez determinada la orientación de los taludes y diaclasas principales se realiza el análisis cinemático por medio del software Dips, encontrando que según las representaciones graficas del análisis cinemático existe la posibilidad de la ocurrencia de una falla por cuña en el talud denominado 1, por lo tanto, es necesario realizar el cálculo del factor de seguridad para esta condición.</p> <p>Para facilidad del cálculo se utilizó el software Swege, especializado para la determinación del factor de seguridad para este fenómeno y se obtuvo un factor de seguridad de 1.348, sin embargo las cuñas que se generan en este sector están influenciadas por el esparcimiento y en la mayoría de los casos no superó los 50 cm y la mayoría están en los 20 cm por lo que las cuñas están representadas por pequeños bloques que son controlados por la vegetación existente, y en el reconocimiento de campo no se identificó desprendimiento de estos por lo que se considera que las fuerza resistentes están cumpliendo con su cometido como se identificó con el valor del factor de seguridad.</p> <p><b>Medida 4.2 Elaborar e implementar un plan de establecimiento material vegetal forestal nativo para enriquecimiento cobertura vegetal Mina Corrales:</b></p> <p>En el formato ICA 1a del ICA 23 (radicado ANLA 20246200728232 del 26 de junio de 2024), respecto de la elaboración del plan de establecimiento la Sociedad menciona lo siguiente:</p> <p><i>“El plan de siembra para la Mina Corrales, se realizó en el año 2021 (...)”</i></p> <p>Sin embargo, al revisar el concepto técnico de seguimiento 4982 del 14 de agosto de 2023, se menciona que la Sociedad presentó la propuesta para la siembra de 1.200 árboles, donde incluyó el listado de especies a plantar, la densidad y diseño de siembra y el área propuesta para la siembra.</p> <p>No obstante, de acuerdo con la ficha de manejo propuesta mediante comunicación con radicado ANLA 2018142892-1-000 del 11 de octubre del 2018, aprobada mediante Resolución 1536 del 16 de septiembre de 2020, el objetivo de la ficha es el establecimiento de 5.000 individuos de especies nativas, como se muestra a continuación:</p> <p><b>Figura B1. Objetivo Ficha 10 Programa Cierre temporal por inactividad.</b></p> |
