**GRUPO DE GESTION Y SEGUIMIENTO DE PQRS**

Asunto: Respuesta a su comunicación con radicado ANLA 20266200848342 del 26 de junio de 2026, radicado Gobernación de Boyacá S-2026-000469-AMBDRH con radicados ANLA 20266200897822 del 7 de julio de 2026 y 20266200893212 del 8 de julio de 2026, “*Denuncia LAM0408 Holcim Boyacá*”.

Expedientes: PQRS-44770-2026, PQRS-45874-2026, PQRS-46008-2026 y LAM0408

Verificar los aspectos referentes al proyecto “Explotación de Caliza en los Títulos Mineros ubicados en los municipios de Nobsa, Tibasosa, Corrales y Busbanzá, del departamento de Boyacá” en su fase de operación; con base en la información documental presentada por la sociedad Holcim Colombia S.A. hasta el 10 de marzo de 2025 entre ellos el ICA 23, correspondiente al periodo de enero a diciembre de 2023, y lo observado en la visita de control y seguimiento ambiental realizada por el Equipo de Seguimiento Ambiental (ESA) de la ANLA entre el 17 y 19 de marzo de 2025.

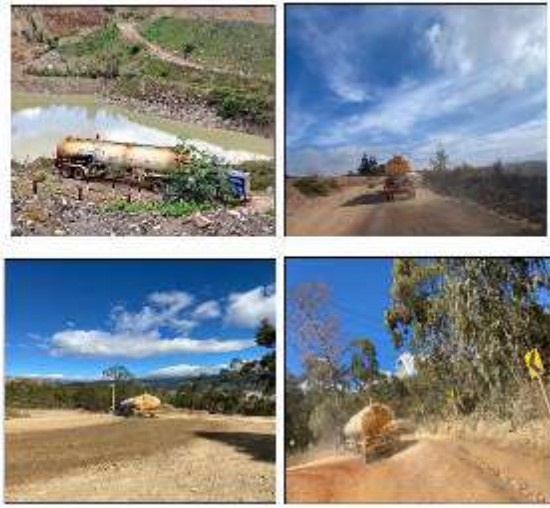
| | | | <br><b>HUMECTACION DE VIAS MINA SUESCUN 2023</b><br><br><b>Fuente ICA 23; 2025</b><br><p>Ahora, según lo manifestado por la Sociedad en la visita de seguimiento, el riego se realiza en periodos secos, entre las 8:00 de la mañana y 4:00 de la tarde, con aproximadamente 10 pasadas. La visita de seguimiento estuvo precedida de un fuerte aguacero, que controló la generación de material particulado y no estuvo en operación en ninguna de las dos minas el tanque de riego.</p> <p>Considerando lo anteriormente manifestado se establece el cumplimiento de la presente medida para este periodo de seguimiento.</p> |

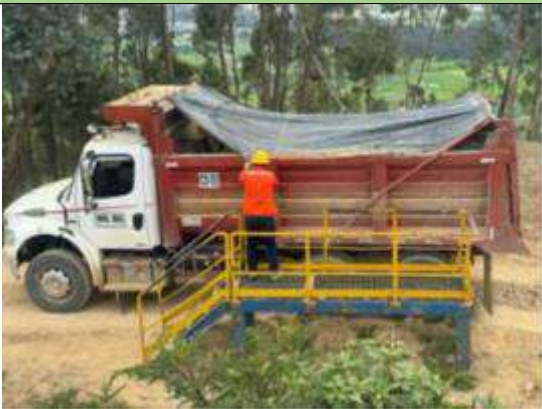
| <b>Programas y proyectos</b><br><b>FICHA MRA-MMP. Manejo de material particulado</b> | | | | |
|---|--|--|--|---|
| | | | | <p style="text-align: center;"><b>Fuente ICA 23; 2025</b></p> <p>En la visita de seguimiento se tuvo oportunidad de evidenciar el carpado de los vehículos que saliendo de la mina transportan el material hasta la Planta de Holcim en el municipio de Nobsa.</p> <p>Considerando lo anteriormente manifestado se establece el cumplimiento de la presente medida para este periodo de seguimiento.</p> |

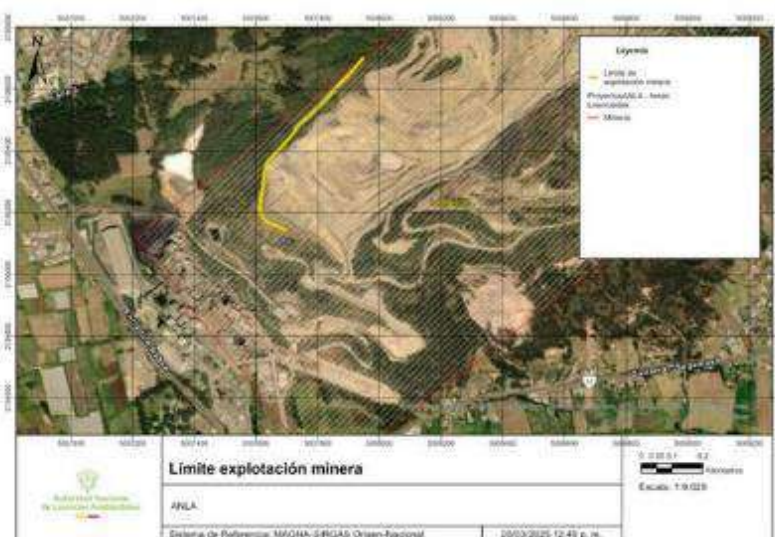
**Figura B3. Información capa límite explotación minera Mina NOBSA.**

Respecto de las actividades desarrolladas en la mina Nobsa, en la ruta: “2. FORMATOS ICA\Ficha ICA 1a\_b\Prog restauracion ambiental\Límite de explotacion\ANEXO\_FICHA\_10\MINA NOBSA /vias internas y zona de mantenimiento exterior/SHP”, la Sociedad presentó un shape, con una capa denominada “límite de explotacion minera”, la cual contienen lo siguiente:

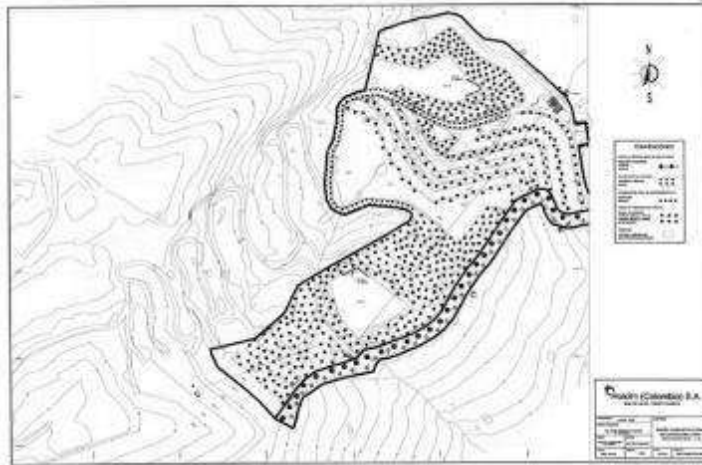
**Figura B5. Plano Plan de Manejo Paisajístico ecologico ambiental, Quinto año, Mina Nobsa**

| | | | | <p>Fuente: ESA con base en ICA 23 (radicado ANLA 20246200728232 del 26 de junio de 2024)</p> <p>Si bien la Sociedad manifiesta que esta área ya se encuentra restaurada, no presenta ninguna descripción referente a los árboles establecidos, distancias de siembra, diseño entre otros, ni tampoco la descripción de lo que pretende representar en el shape presentado.</p> <p>Así mismo, en el concepto técnico 5710 del 06 de agosto de 2024, el cual dio origen al Acta 594 del 9 de agosto de 2024, con relación a estas medidas se consideró:</p> <p><i>“A pesar de que la Sociedad presentó mediante radicado 20246200089762 del 24 de enero de 2024 respuesta a los requerimientos 25 y 26 del Acta 532 del 24 de agosto del 2023, se considera que no da cumplimiento a las medidas 1 y 2 que se relacionan con el límite de explotación minera, puesto que solo se utilizó y sembró de manera lineal el eucaliptus pomarroso (Eucaliptus ficifolia) como se evidenció en visita de seguimiento realizada del 19 al 21 de junio de 2024, sin observar presencia de especies como Xilosma speculiferum y Shinus molle, que ayuden a la conformación de una estratificación intercalada entre árboles y arbustos, generando escenarios paisajísticos que disminuyan el impacto visual provocado por la actividad minera.</i></p> <p><i>Además de lo anterior, en los anexos del ICA 22 no se encontró informe que dé cuenta del establecimiento de las especies con el respectivo diseño de siembra establecido en la medida 2, su mantenimiento y la ubicación geográfica de las mismas, que aseguren que fueron plantadas en la zona sur del límite exterior de la mina Nobsa.”</i></p> <p>En ese sentido, en la información entregada en el ICA 23, no se encontró información relacionada con la siembra de especies nativas en este sector durante el año 2023. Además, las áreas señaladas en el shape, no corresponden con las definidas como “límite de explotación minera” en el plano del “Plan de Manejo Mina Frente Chameza” ni las áreas denominadas como “Barrera perimetral” del “Plan Maestro paisajístico” (aprobado mediante la Resolución 1278 del 2 de noviembre de 2004), como se muestra a continuación:</p> <p style="text-align: center;"><b>Figura B4. Diseño paisajístico PMA Mina Frente Chameza</b></p> |

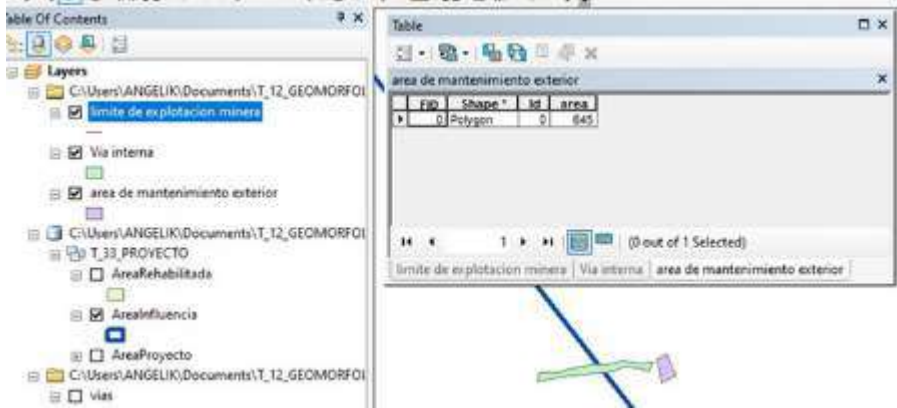
| Programas y proyectos: PROGRAMA DE RESTAURACIÓN AMBIENTAL | | | | |
|---|--|--|---|--|
| | | | <p align="center"><b>Figura B9. Área reportada en “área de mantenimiento exterior” en shape Mina Nobsa</b></p> | |

| Programas y proyectos: PROGRAMA DE RESTAURACIÓN AMBIENTAL | | | | |
|---|--|--|---|--|
| | | | <p>Fuente: ESA con base en ICA 23 (radicado ANLA 20246200728232 del 26 de junio de 2024)</p> <p>Con base en lo anterior y teniendo en cuenta que, con la información presentada por la Sociedad, no es posible corroborar el cumplimiento de las áreas a reforestar en cada sector, se considera que la Sociedad no dio cumplimiento a la medida para el presente periodo de seguimiento.</p> <p>Sin embargo, debido a que mediante el requerimiento 18 del Acta 594 del 9 de agosto de 2024, se le solicitó a la Sociedad presentar el porcentaje de avance respecto de las áreas a reforestar, no se realiza un nuevo requerimiento, dado que la Sociedad se encuentra en términos de tiempo para su presentación, la cual deberá ser entregada en abril de 2025.</p> | |

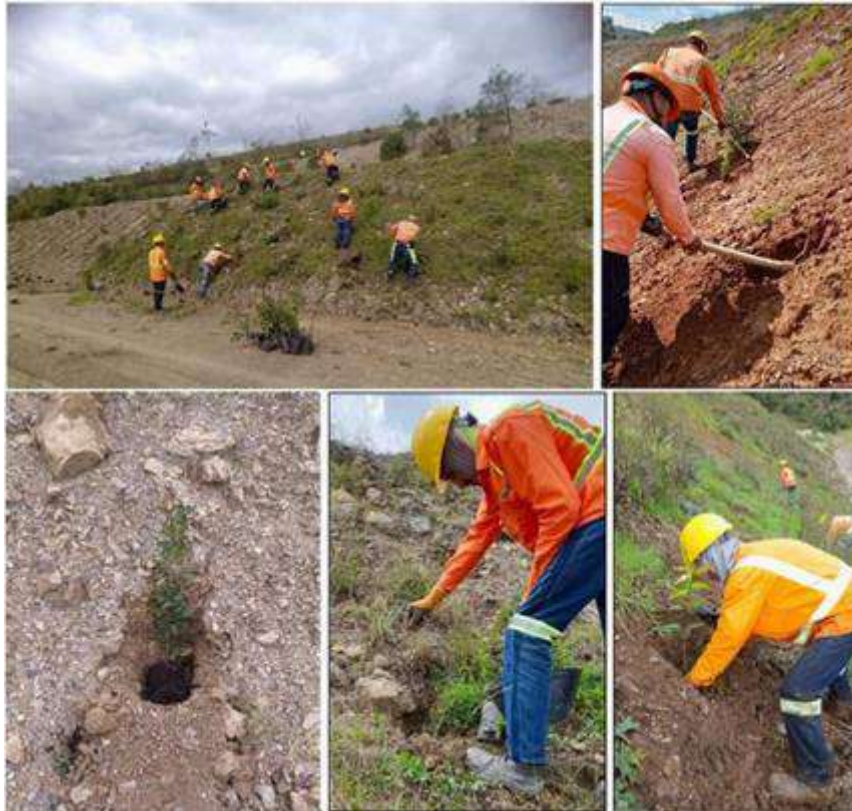
**Figura B10. Pantallazo registro fotográfico de actividades realizadas para la plantación de árboles en las terrazas 8 y 9 del ZODME, Mina Nobsa.**

Al verificar los anexos, se encontró el documento denominado “SIEMBRA DE ARBOLES TERRAZAS PEDRAPLEN MINA NOBSA 2023”, el cual contiene la descripción de las actividades de siembra como son: preparación del terreno, trazado, transporte y embalaje del material vegetal, plateo, ahoyado, distribución de especies, , aplicación de gel hidroretenedor, fertilización previa a la plantación y finalmente la descripción del establecimiento o plantación de los árboles, done incluyen su respectivo registro fotográfico. A continuación, una parte de las fotografías incluidas:

Con base en lo anterior, se considera que la Sociedad dio cumplimiento a la obligación para el presente periodo de seguimiento, toda vez que presentó el listado de especies y las actividades del establecimiento de los árboles en las áreas liberadas y en proceso de recuperación.

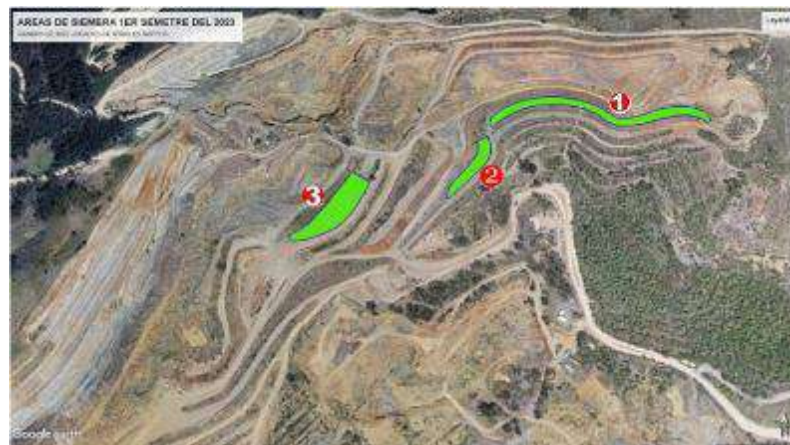
**Figura B14. Localización áreas plantadas durante el año 2023, mina Suescún.**

Presentan la localización, registro fotográfico de las actividades realizadas y el listado de especies plantadas, por área, así:

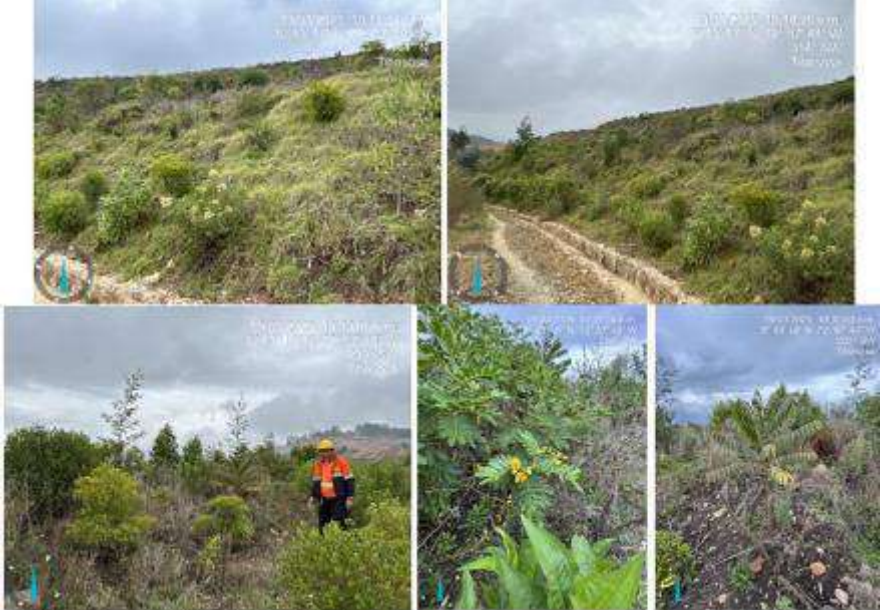
Fuente: ESA, 19 de marzo de 2025.

En este sentido, si bien la Sociedad no presentó informes claros que permitieran verificar la realización de las actividades de mantenimiento para el periodo 2023, el estado actual de los árboles permite constatar la realización de estas, ya que de lo contrario la supervivencia y estado de los árboles sería deficiente.

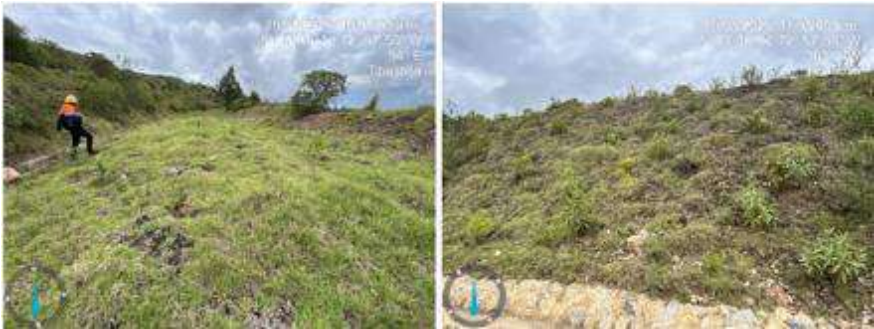
**Fotografía B18-19. Plantaciones establecidas en 2024 Mina Suescún.**

Por otro lado, al verificar las plantaciones realizadas durante el año 2024, aunque no se observó alta mortalidad, si se evidenciaron árboles cloróticos, sin plateo y con abundante crecimiento de especies de arvenses que compiten con los árboles plantados por nutrientes, e interfieren con su buen desarrollo, como se muestra a continuación. Ante esta situación, la Sociedad mencionó que están en proceso de licitación y por esto, no se han realizado los mantenimientos a los árboles plantados entre octubre y noviembre de 2024.

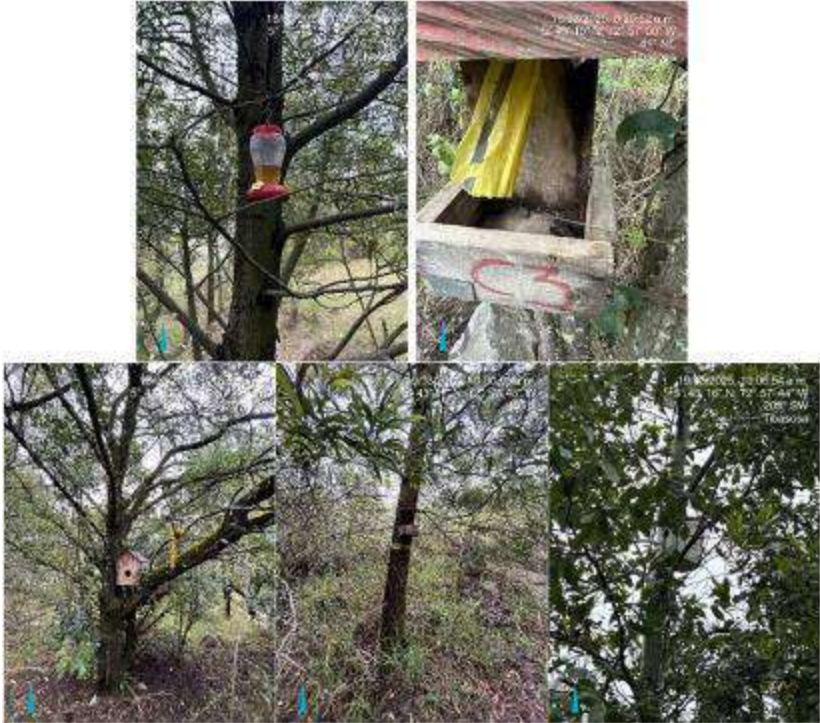
| Programas y proyectos PMA NA-PROGRAMA 01 - Programa para el manejo de la avifauna en Nobsa y Suescún | | | | |
|---|--|---|--|--|
| | | <p>En los mantenimientos presentan registro fotográfico del antes y después del mantenimiento. A continuación, parte de las imágenes presentadas:</p> <p><b>Figura B22. Pantallazo mantenimiento estructuras artificiales avifauna, Mina Suescún</b></p> <div> <div>4</div> <div> </div> </div> <div> <div>5</div> <div> </div> </div> <p>Fuente: ICA 23 (radicado ANLA 20246200728232 del 26 de junio de 2024)</p> <p>Cabe mencionar que la medida está siendo efectiva, ya que se evidencia que los nidos están siendo utilizados por las aves para su reproducción. Así mismo, se le recomienda a la Sociedad presentar en todos los informes de mantenimiento el total de estructuras mencionadas, ya que, en los informes de octubre y noviembre, no se presentó el registro fotográfico de todas las estructuras.</p> <p>Por otro lado, durante la visita de control y seguimiento ambiental llevada a cabo entre el 17 y 19 de marzo de 2025, la Sociedad mencionó que a la fecha ya cuenta con la totalidad de estructuras instaladas. En el recorrido realizado, se visitó un (1) bebedero para colibríes en Mina Nobsa y dos (2) comederos y dos (2) nidos en Mina Suescún, las cuales se muestran a continuación:</p> <p><b>Fotografía B20-24. Estructuras artificiales para aves visitados en Minas Nobsa (arriba izquierda) y Suescún.</b></p> | | |

Con base en lo anterior, se considera que la Sociedad no da cumplimiento a la instalación de todas las estructuras en Mina Nobsa, ya que no presentó los soportes que permitirán verificar la instalación de las 42 estructuras en el presente periodo de seguimiento y tampoco fue posible visitar todas las estructuras durante los recorridos en el proyecto.

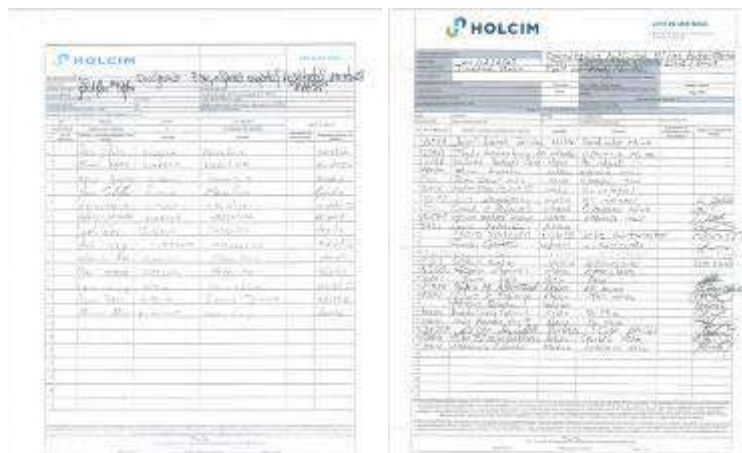
**Figura B25. Listados de asistencia a capacitación ambiental Minas Nobsa y Suescún.**

Así mismo, presentó los listados de asistencia a las capacitaciones, así:

Con base en lo anterior, se considera el cumplimiento de la medida para el presente periodo de seguimiento ambiental.

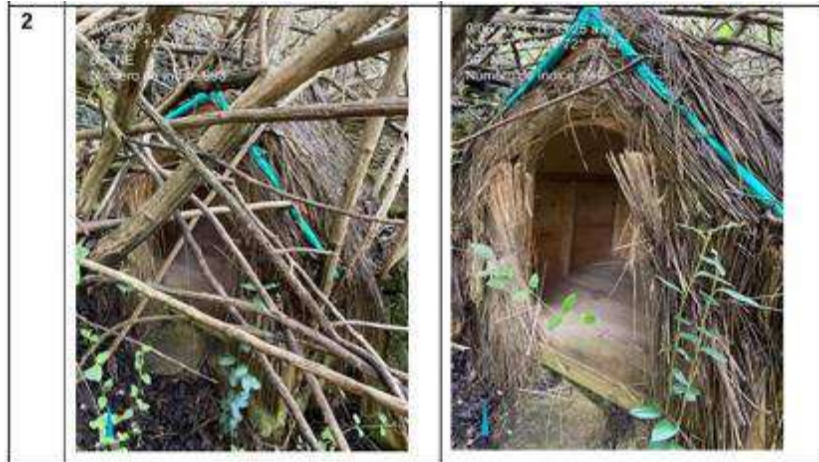
**Figura B27. Pantallazo mantenimiento estructuras artificiales mamíferos, Mina Sescún**

A continuación, un ejemplo de lo presentado por la Sociedad:

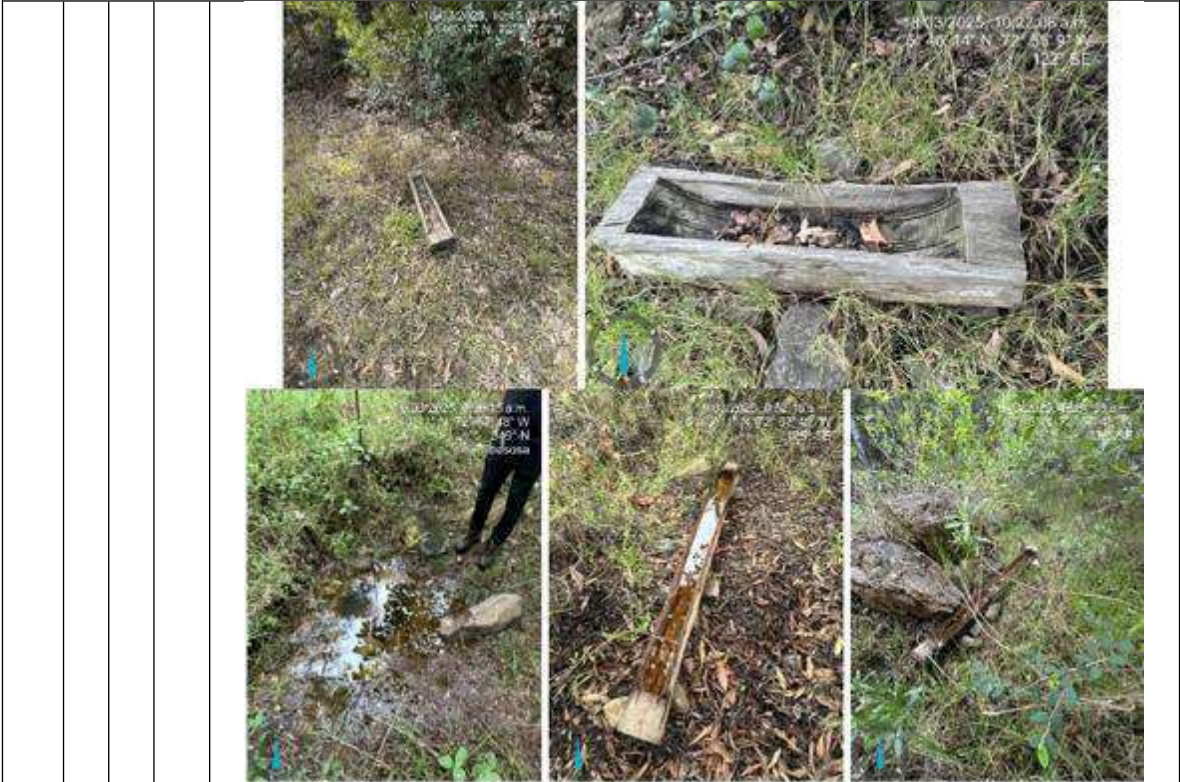
**Fotografías B25-29. Comederos y bebederos de mastofauna visitados en Minas Nobsa (arriba) y Suescún (abajo).**

Por otro lado, durante la visita de control y seguimiento ambiental llevada a cabo entre el 17 y 19 de marzo de 2025, la Sociedad mencionó que a la fecha tiene instaladas todas las estructuras artificiales para mamíferos. Durante los recorridos, en la Mina Nobsa se visitaron dos (2) comederos y en Suescún tres (3) bebederos, como se muestra a continuación:

Con base en lo anterior, se considera que la Sociedad dio cumplimiento para el presente periodo de seguimiento en la Mina Nobsa, ya que presentó los soportes de la instalación de las 10 estructuras artificiales para los mamíferos.

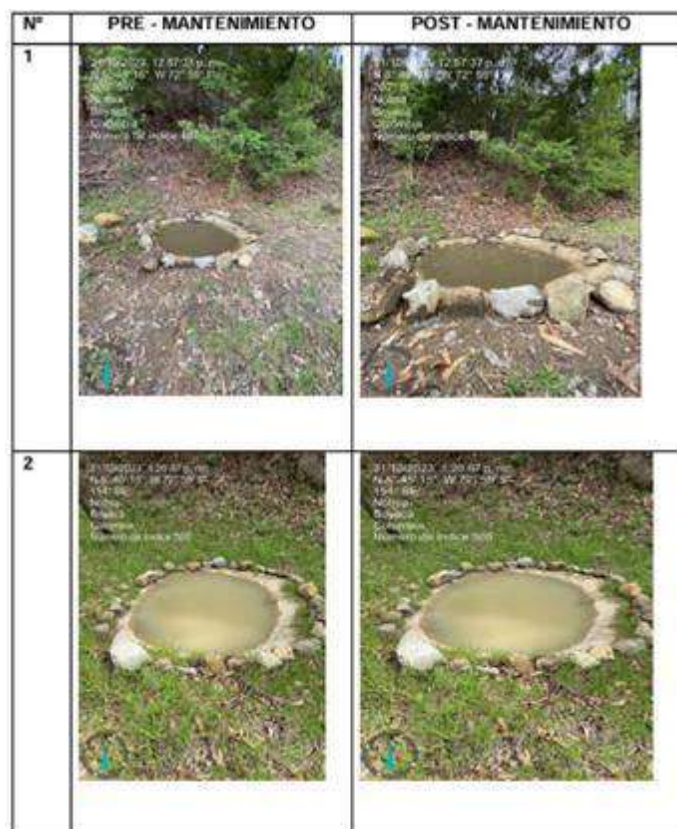
**Figura B28. Pantallazo mantenimiento estructuras artificiales anfibios,  
Mina Nobsa**

junio-julio, agosto-septiembre y octubre-noviembre. En donde incluye dos (2) charcas artificiales para anfibios con su respectivo registro fotográfico del antes y después del mantenimiento. A continuación, un ejemplo de las imágenes presentadas:

No obstante, de acuerdo con lo establecido en la medida de manejo, la Sociedad debería instalar y mantener cuatro (4) charcas.

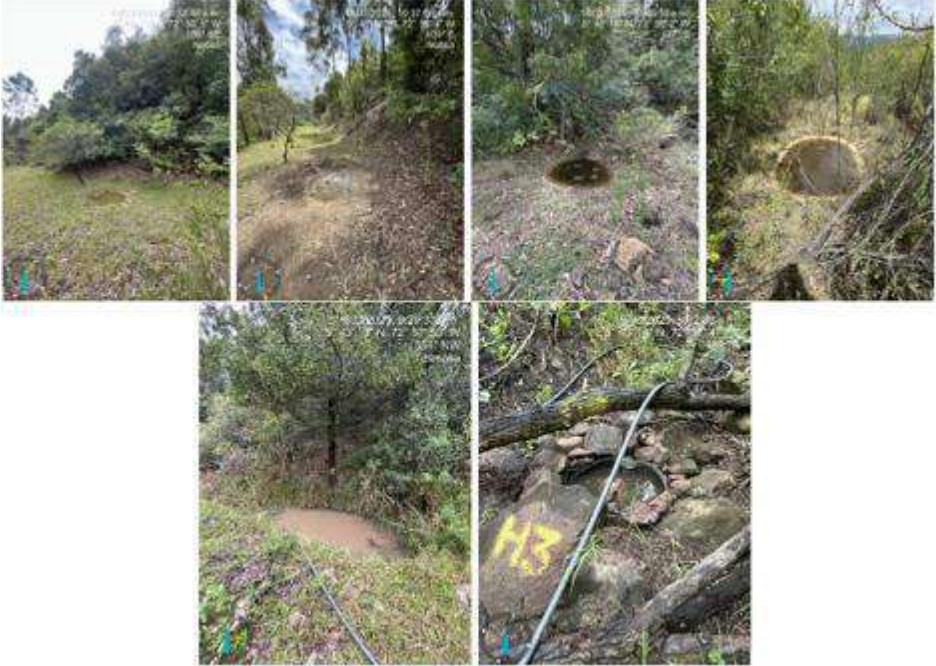
| Programas y proyectos<br><b>PMA NCA-PROGRAMA 03. Programa para el manejo de la herpetofauna en Nobsa y Suescun</b><br><b>Ficha 3 Nichos y/o charcas artificiales para anfibios y reptiles.</b> | | | | |
|---|--|--|--|---|
| | | | | <p><b>Fotografías B30-35. Charcas para anfibios, visitados en Minas Nobsa (arriba) y Suescún (abajo).</b></p> <p>Fuente: ESA, 18 y 19 de marzo de 2025.</p> <p>Con base en lo anterior, se puede concluir que la Sociedad dio cumplimiento a la medida en la Mina Nobsa para el presente periodo de seguimiento. Sin embargo, debido a que no presentó los soportes de las cuatro charcas en Mina Suescún, se considera que no dio cumplimiento a la medida para el presente periodo de seguimiento ambiental en Mina Suescún.</p> <p>Así mismo, en el concepto técnico 5710 del 6 de agosto de 2024, el cual dio origen al Acta 594 del 9 de agosto de 2024, surgió el requerimiento 22, mediante el cual se le solicita a la Sociedad instalar las estructuras faltantes para completar la totalidad de estructuras artificiales para anfibios (4) en la Minas Suescún, para lo cual la Sociedad está en términos de tiempo de dar respuesta.</p> <p>Por lo anterior, se considera que, aunque la Sociedad no ha dando total cumplimiento a la medida en Mina Suescun, no se genera requerimiento, ya que está en tiempos de dar respuesta a lo solicitado en el año 2024.</p> |

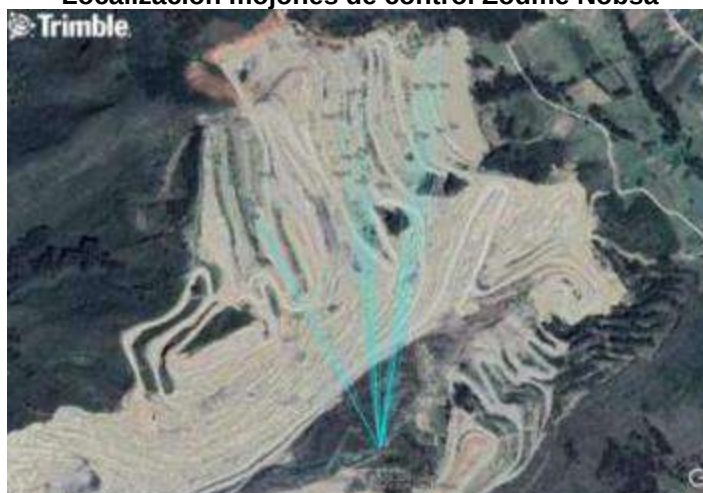
**Localización mojones de control Zodme Nobsa**

**Medida 5.** En el ICA 23 indica la Sociedad que para el análisis de control topográfico por medio de puntos de amojonamiento en zodme Nobsa, se posicionaron 15 puntos sobre el cuerpo de la Zodme como se presenta en la siguiente Figura, las mediciones para estos puntos se realizaron utilizando un equipo GPS RTK de la marca Trimble, en los meses de febrero, julio y noviembre, presentáneos los resultados y concluyendo que la tasa de desplazamiento en los mojones se considera: desplazamiento tipo 1 (extremadamente lento) según Cruden, Varnes sin ningún problema e imperceptible sin instrumentos.

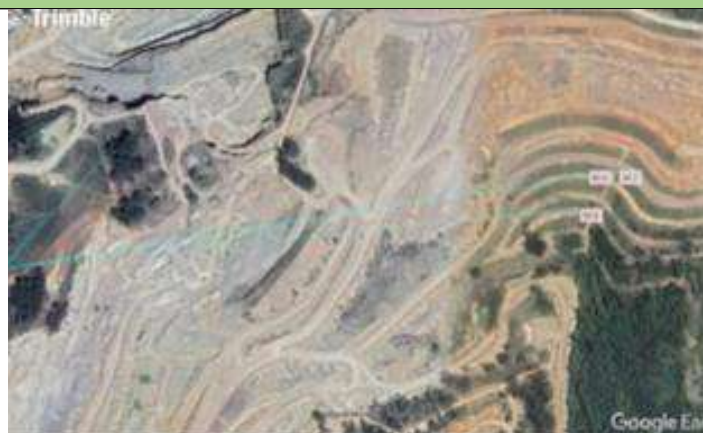
Para mina Suescún, el análisis de control topográfico también se realizó por medio de puntos de amojonamiento posicionados en el cuerpo del Zodme como se referencia en la siguiente Figura, las mediciones para estos puntos se realizaron utilizando un equipo GPS RTK de la marca Trimble, obteniendo resultados satisfactorios dado que la tasa de desplazamiento según Cruden, Varnes se considera como imperceptible. Los monitoreos en Suescún se llevaron a cabo en julio y en noviembre de 2023.

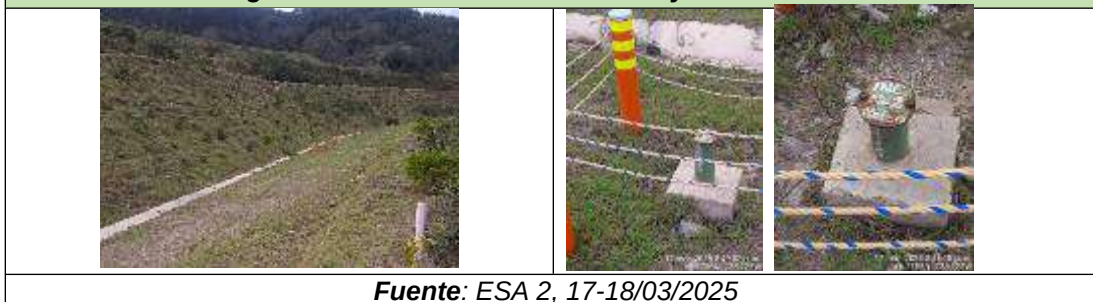
### Fotografía 25. Terraza 4. Inclinómetro y Piezómetro Nobsa

Adicional a lo anterior, en la visita de campo fue posible evidenciar que las zodmes son objeto de un estricto monitoreo geotécnico, corroborando la instalación de inclinómetros, piezómetros, además de mojones para también medir desplazamientos, instalados en línea perpendicular a la dirección de los taludes de la zodme. Tanto el inclinómetro como el piezómetro, además puntos de control y/o mojones se encuentran instalados en la terraza 4 en Nobsa, tal como se observa en la siguiente Fotografía 25.

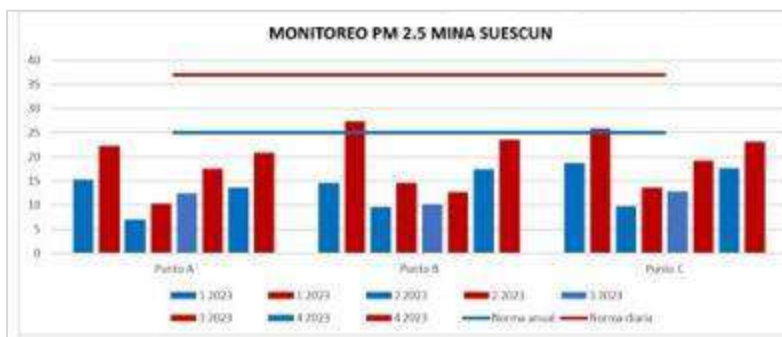
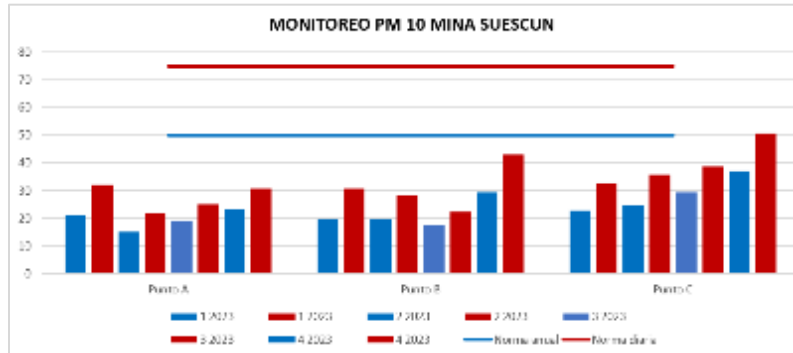
De acuerdo con los monitoreos de calidad del aire presentados para el año 2023, se observa que la totalidad de las concentraciones de PM10 y PM2.5, registrados durante las cuatro (4) campañas de medición realizadas en el periodo, mostraron cumplimiento frente a los estándares máximos permisibles a 24 horas que establece la Resolución 2254 del 2017, tal como se observa en el Formato 4b y las siguientes figuras:

Finalmente, el índice de calidad del aire estimado para el PM2.5, como el contaminante crítico para la salud humana, se observa que cambia entre las categorías buenas y aceptable.

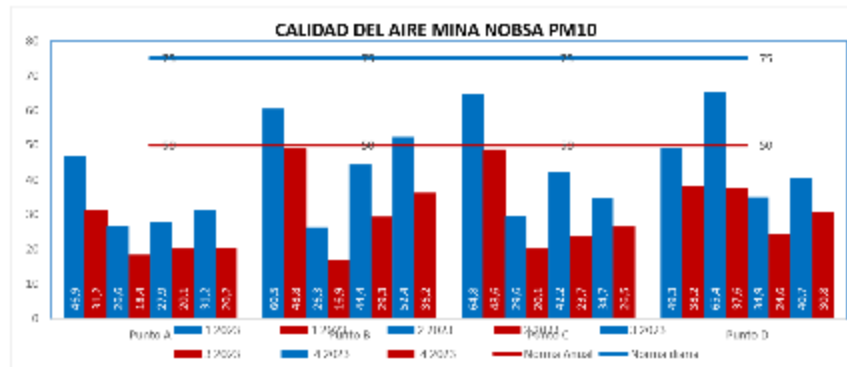
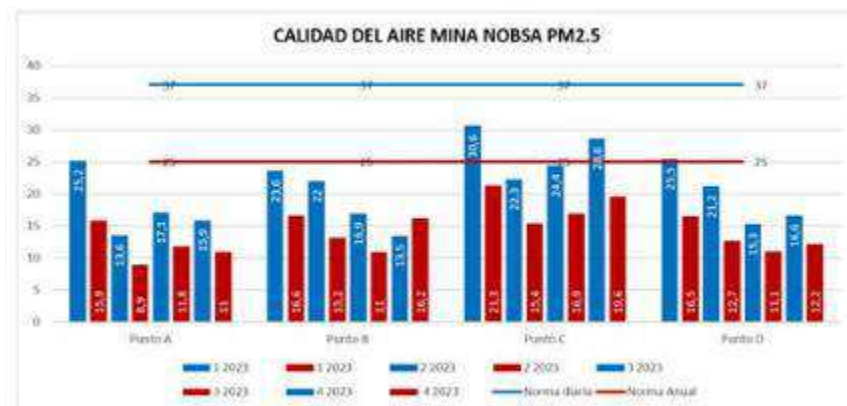
Ahora bien, a partir de los monitoreos de calidad del aire realizados durante la operación de la mina Nobsa, se observa que la totalidad de las concentraciones de material particulado (PM10 y PM2.5), registran concentraciones inferiores a los límites máximos permisibles a 24 horas que establece la norma de calidad del aire, tal como se observa en las siguientes figuras que forman parte del Formato 4b.

Por su parte, el índice de calidad del aire estimado para el parámetro PM2.5 como contaminante crítico se clasificó entre categoría buena y aceptable.

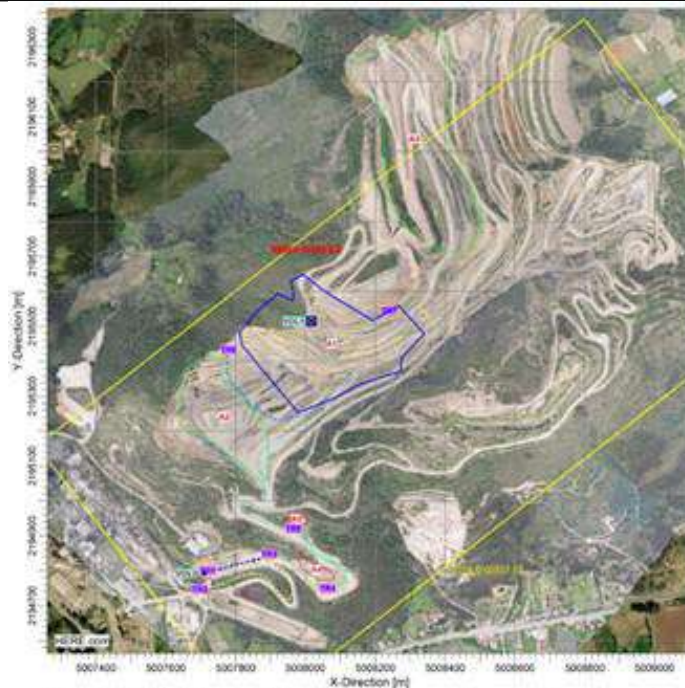
#### **Idealización de fuentes de emisión – Mina Nobsa, año 2022**

**Ilustración 4.** Identificación de las fuentes dispersas de emisión (ver Plano 4).

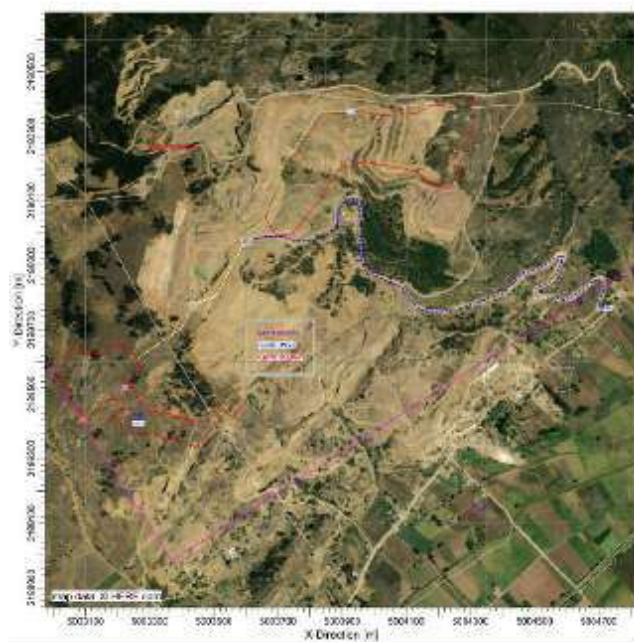
**Idealización de fuentes de emisión – Mina Suescún, año 2023.**

**Ilustración 4.** Identificación de las fuentes dispersas de emisión (ver Plano 4).

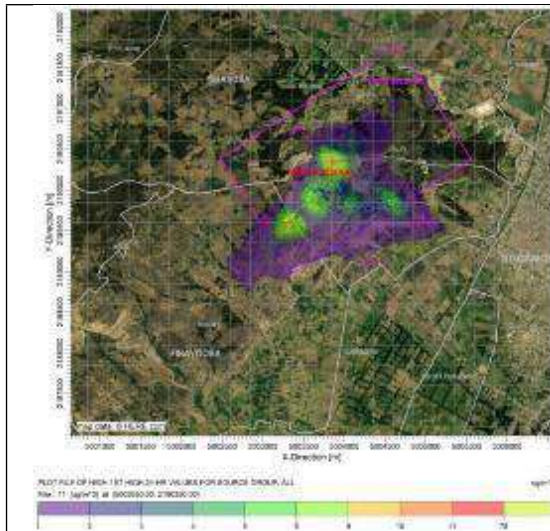
Mapa de dispersión PM10 a 24 horas

Finalmente, resalta la Sociedad que los resultados obtenidos del modelo representan el “peor escenario de la etapa operativa”, en el que todas las fuentes funcionan a la vez y los vehículos que transitan al interior del proyecto hacen su recorrido por todas las vías objeto de modelación. Así las cosas, a continuación, se presentan los resultados reportados para cada una de las minas:

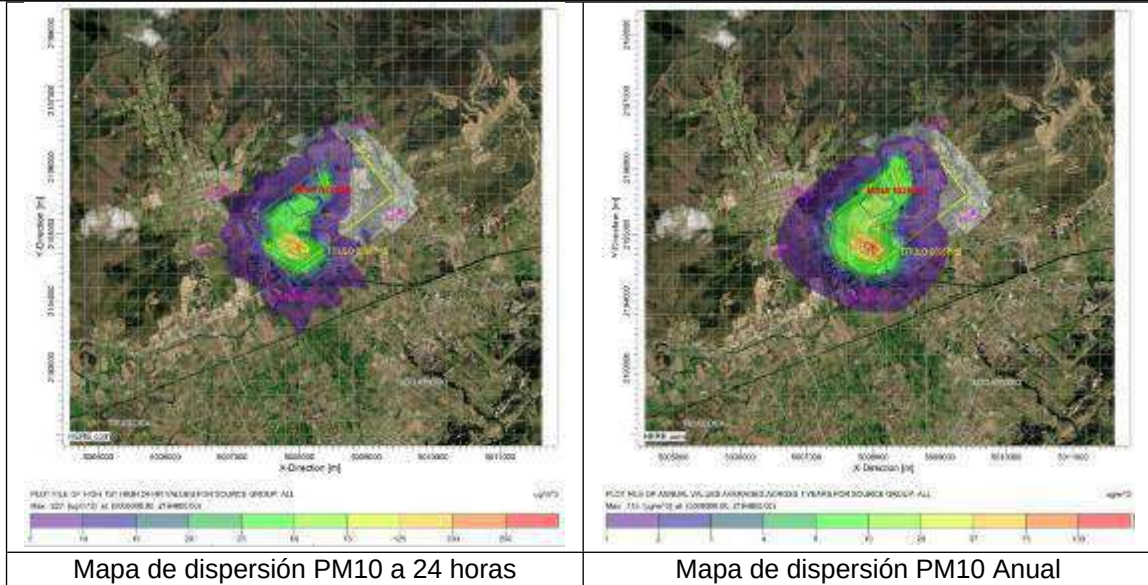
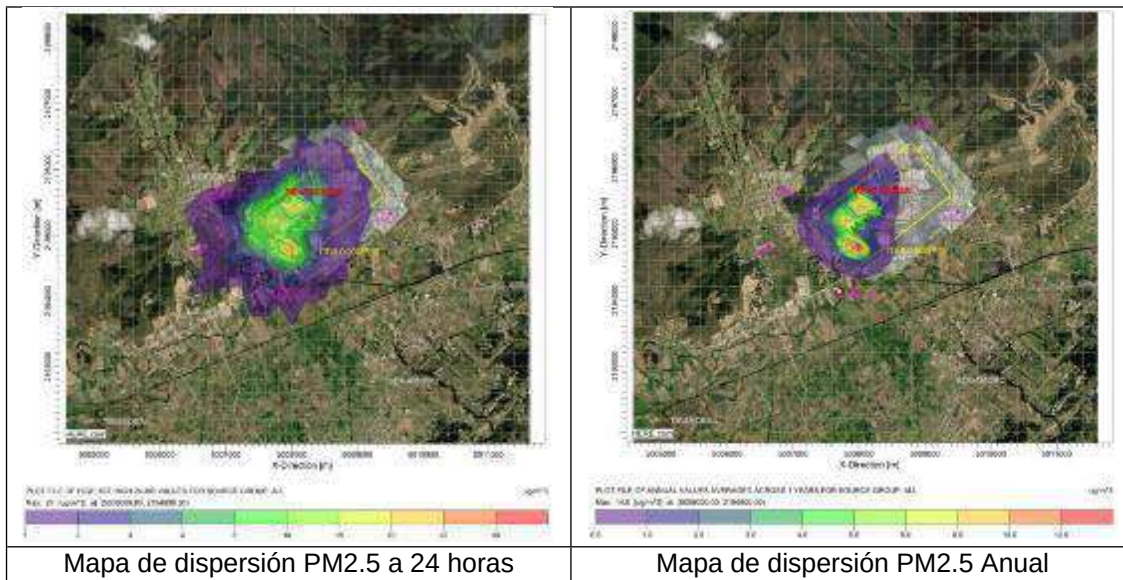
**- Mina Nobsa**

Para las concentraciones obtenidas a 24 horas, se observa que las máximas concentraciones se presentan al interior del área de intervención minera, mientras que las emisiones que trascienden los límites de la actividad minera hacia los núcleos poblacionales generan concentraciones menores de  $15 \mu\text{g}/\text{m}^3$  para PM10 y de  $4 \mu\text{g}/\text{m}^3$  para PM2.5, niveles que se encuentran por debajo de los niveles máximos permisibles para un tiempo de exposición 24 h.

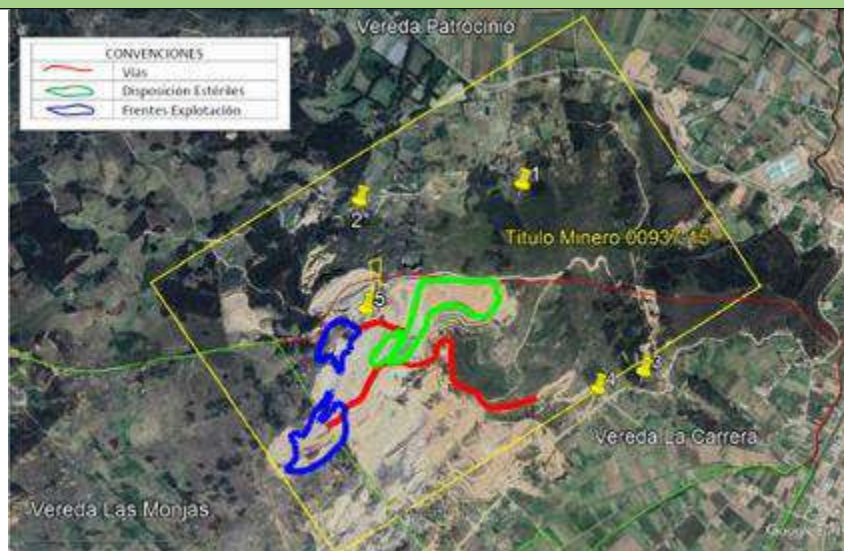
Mapa con la ubicación de los puntos de emisión de ruido – Mina Suescún.

Las mediciones fueron realizadas empleando sonómetros QUEST, los cuales se encontraban debidamente calibrados en las fechas en que se registraron las mediciones In situ; además de esto, durante el desarrollo de los monitoreos, el laboratorio responsable de las mediciones efectuó el monitoreo de las variables climáticas, con lo que se pudo verificar que las mediciones se realizaron en ausencia de lluvias y con velocidades del viento inferior a 2.0 m/s, tal como lo establece el procedimiento establecido en la Resolución 627 del 2006.

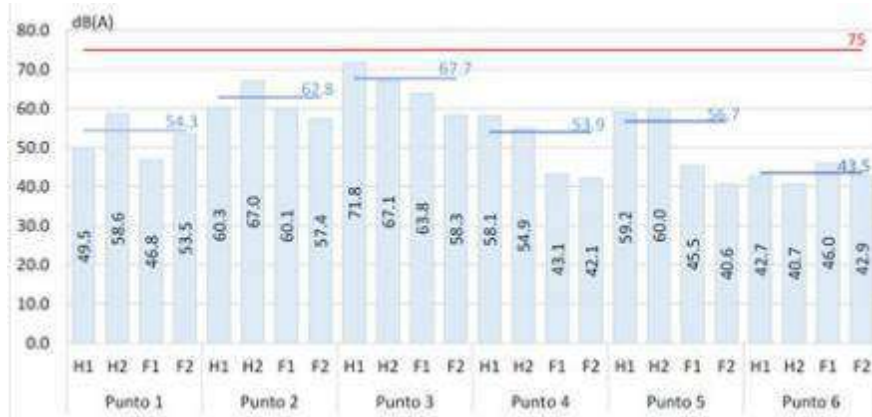
#### Niveles de RUIDO AMBIENTAL jornada diurna – Mina Suescún año 2023

De acuerdo con los resultados de los monitoreos de ruido presentados para el año 2023, se observa que las mediciones realizadas en ambas matrices (ruido ambiental y emisión de ruido), registraron niveles de presión sonora que se ubican por debajo de los estándares máximos permisibles que dicta la Resolución 627 del 2007.

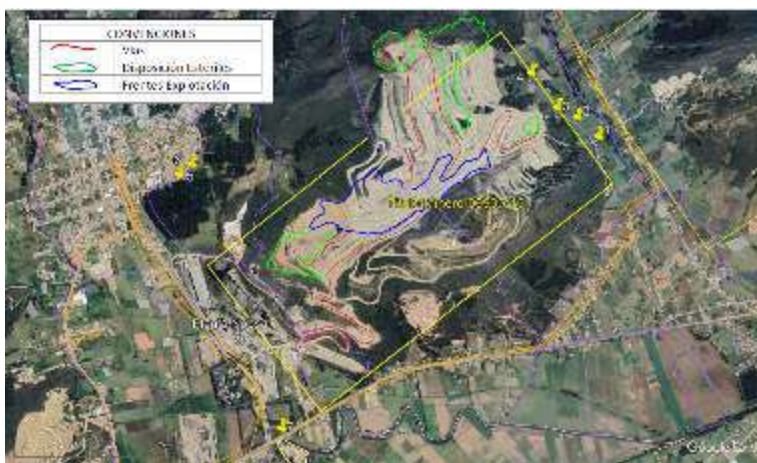
**Mapa con la ubicación de los puntos de emisión de ruido – Mina Nobsa.**

Las mediciones fueron realizadas empleando sonómetros Tipo II, los cuales se encontraban debidamente calibrados en las fechas en que se registraron las mediciones In situ; además de esto, durante el desarrollo de los monitoreos, el laboratorio responsable de las mediciones, efectuó el monitoreo de las variables climáticas, con lo que se pudo verificar que las mediciones se realizaron en ausencia de lluvias y con velocidades del viento inferiores a 3.0 m/s, tal como lo establece el procedimiento establecido en la Resolución 627 del 2006.

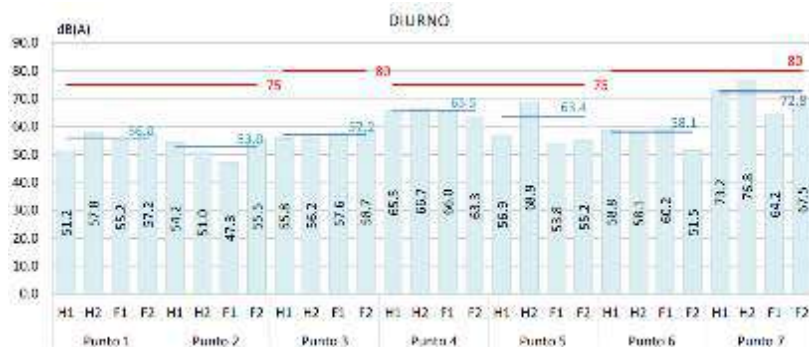
**Monitoreo de ruido ambiental jornada DIURNA – Mina Nobsa.**

Por su parte, los niveles de ruido en los puntos 1 a 4 recibieron la influencia de las actividades mineras; en los puntos 5 y 6 se tiene principalmente la influencia de las actividades cotidianas de la población del Barrio Camilo Torres, principalmente del tráfico vehicular de la Calle 5 y en el Punto 7 recibe la influencia del tráfico constante sobre la vía Duitama - Sogamoso. Adicionalmente, se tiene el aporte de otras fuentes de la región, como son tránsito de automóviles y motos,

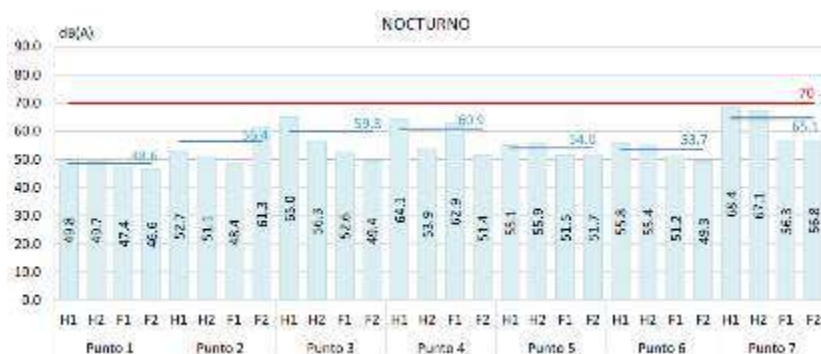
**Monitoreo de ruido ambiental jornada NOCTURNA – Mina Nobsa.**

Para periodo nocturno, los niveles de inmisión están por debajo del estándar de 70 dB(A) para zona con usos permitidos industriales en los puntos 1, 2, 4 y 5 y de 70 dB(A) para zona con otros usos relacionados (áreas para espectáculos públicos al aire libre, vías troncales, autopistas, vías arterias, vías principales) en los puntos 3, 6 y 7, según el Artículo 17 de la Resolución 627.

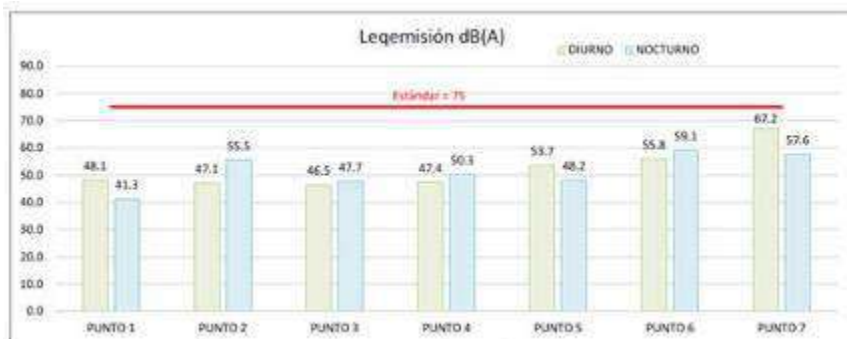
Niveles de emisión de ruido Mina Nobsa.

Los niveles de emisión de ruido en los puntos que delimitan el perímetro de la actividad minero industrial del Título Minero No. 00937-15 - Mina Nobsa, están por debajo del nivel máximo permisible de 75 dB(A) establecido en el Artículo 9 de la Resolución 627 del 07 de abril de 2006, para periodo diurno y nocturno en Zona Industrial.

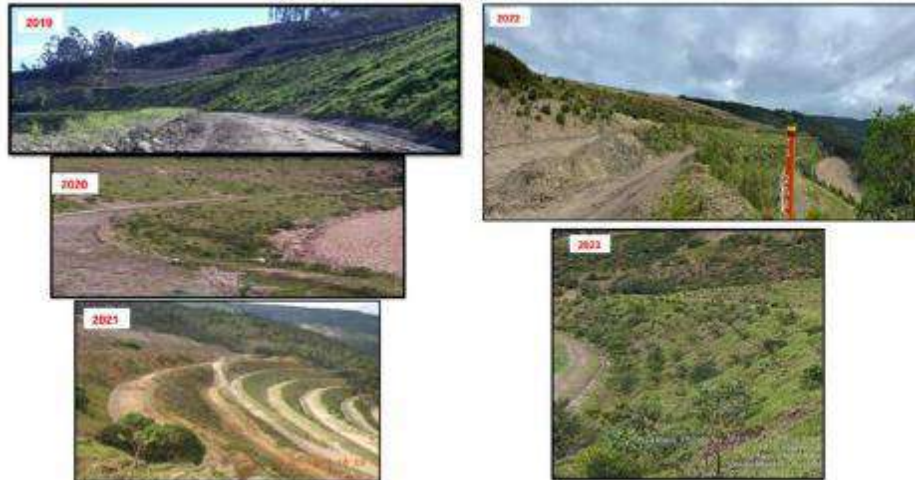
**Figura B30. Estado áreas rehabilitadas desde el año 2019 hasta 2023, Mina Nobsa.**

Fuente: ICA 23 (radicado ANLA 20246200728232 del 26 de junio de 2024)

Con base en lo anterior, se requiere que la Sociedad aclare cuál es el área real rehabilitada a la fecha, incluyendo un soporte cartográfico integrado a la geodatabase (.gdb) del proyecto, discriminando las áreas por año.

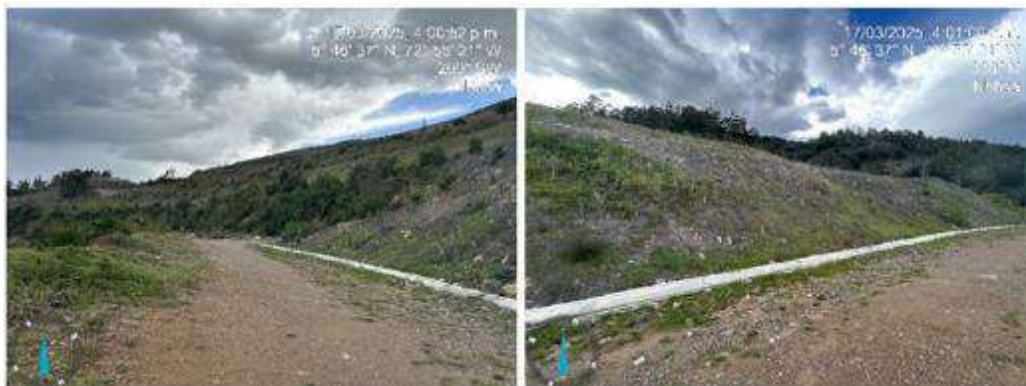
**Fotografía B40-41. Terrazas 6, plantadas en el año 2021, con sectores sin árboles, Mina Nobsa.**

Fuente: ESA, 17 de marzo de 2025.

En este sentido, se considera que la Sociedad no dio cumplimiento a la obligación para el presente periodo de seguimiento y se solicita presente un informe que permita corroborar los porcentajes de mortalidad reportados.

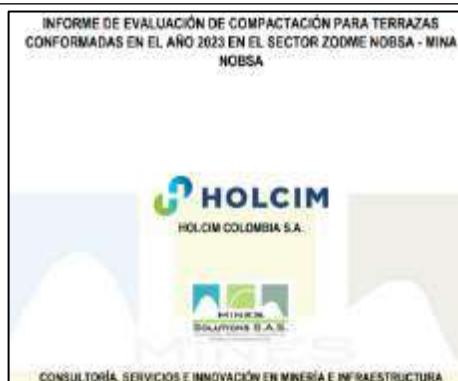
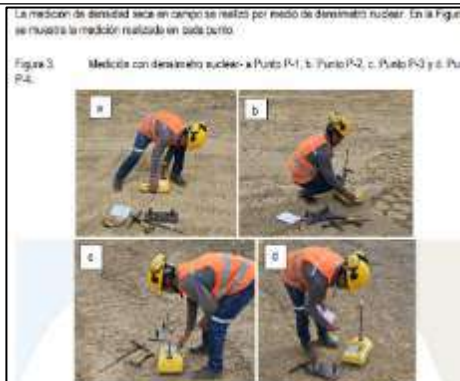
**Fuente:** Informe de evaluación de compactación para terrazas conformadas en el año 2023 en el sector zodme Nobsa - ICA 23 - Radicado ANLA 20256200173572 del 18 de febrero de 2025

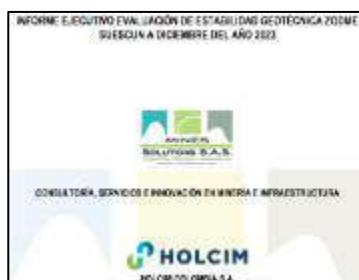
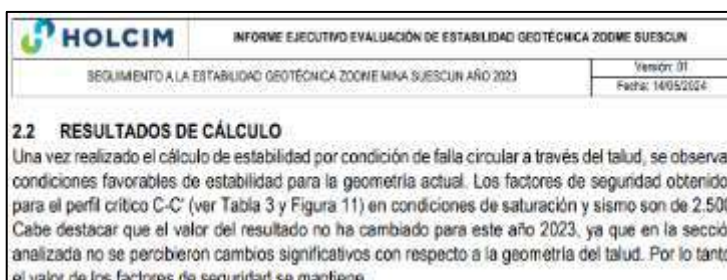
**Fuente:** Informe de estabilidad de zodme de mina Suescun, con la determinación de parámetros geotécnicos y mediciones de control topográficos ICA 23 - Radicado ANLA 20256200173572 del 18 de febrero de 2025.

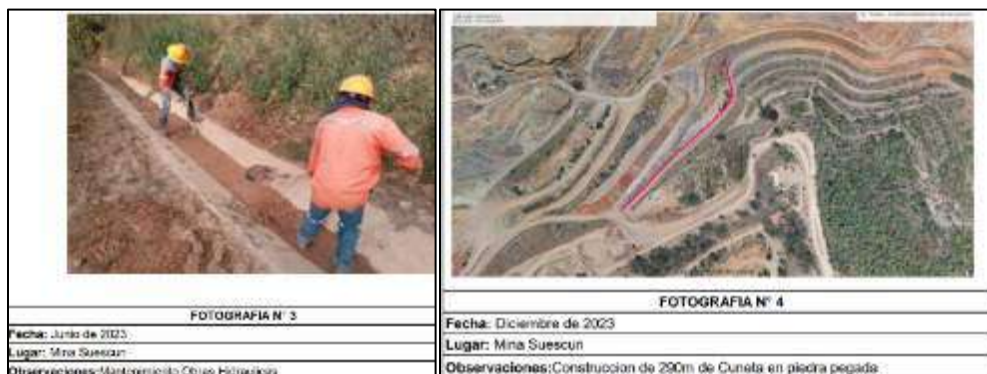
**FICHA MRH-MPE. Manejo de procesos erosivos:** mediante la construcción de obras de arte, manejo de aguas de drenaje, controlar los procesos erosivos en el 100% del área de explotación y en el área de los depósitos de estéril mediante la implementación de diferentes tipos de obras incluidas las obras hidráulicas, realización mantenimientos programados a las obras, empedrar taludes.

**Fuente:** Actividades de mantenimiento de obras y construcción de cunetas en piedra pegada en mina Suescun ICA 23 - Radicado ANLA 20256200173572 del 18 de febrero de 2025.

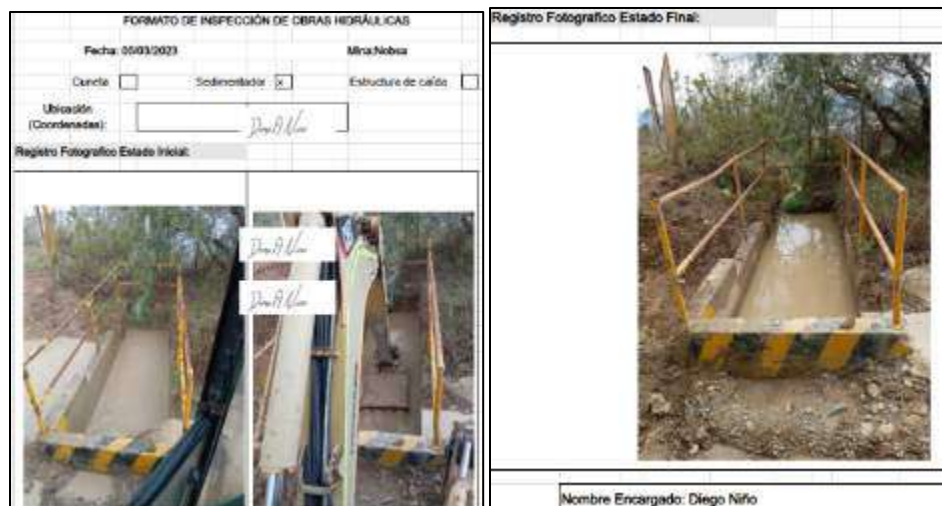
**Fuente:** Inspección y mantenimiento mina Nobsa ICA 23 - Radicado ANLA 20256200173572 del 18 de febrero de 2025

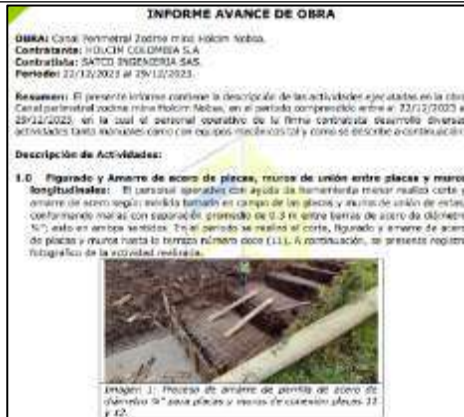
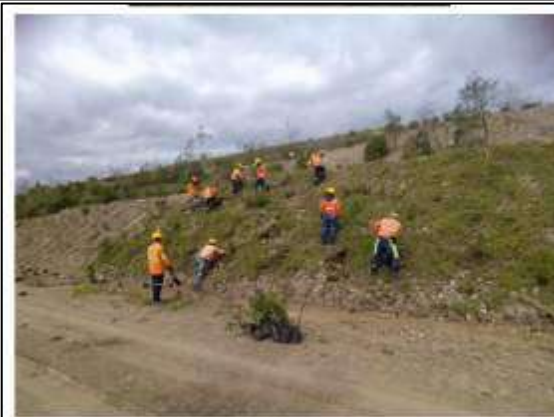
**Fuente:** Obras de canal piedra pegada y actividades de siembra en taludes mina Nobsa ICA 23  
- Radicado ANLA 20256200173572 del 18 de febrero de 2025
