**GRUPO DE GESTION Y SEGUIMIENTO DE PQRS**

Asunto: Respuesta a su comunicación con radicado ANLA 20266200848342 del 26 de junio de 2026, radicado Gobernación de Boyacá S-2026-000469-AMBDRH con radicados ANLA 20266200897822 del 7 de julio de 2026 y 20266200893212 del 8 de julio de 2026, “*Denuncia LAM0408 Holcim Boyacá*”.

Expedientes: PQRS-44770-2026, PQRS-45874-2026, PQRS-46008-2026 y LAM0408

Verificar los aspectos referentes al proyecto “Explotación de Caliza en los Títulos Mineros ubicados en los municipios de Nobsa, Tibasosa, Corrales y Busbanzá, del departamento de Boyacá” en su fase de operación; con base en la información documental presentada por la sociedad Holcim Colombia S.A. hasta el 10 de marzo de 2025 entre ellos el ICA 23, correspondiente al periodo de enero a diciembre de 2023, y lo observado en la visita de control y seguimiento ambiental realizada por el Equipo de Seguimiento Ambiental (ESA) de la ANLA entre el 17 y 19 de marzo de 2025.

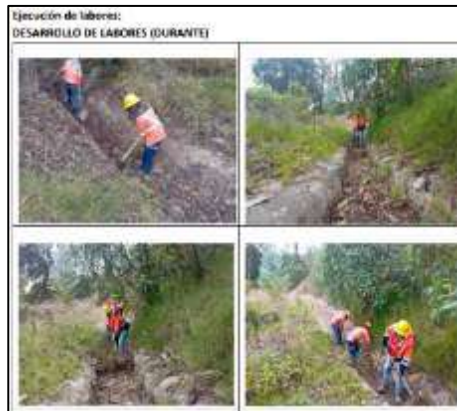
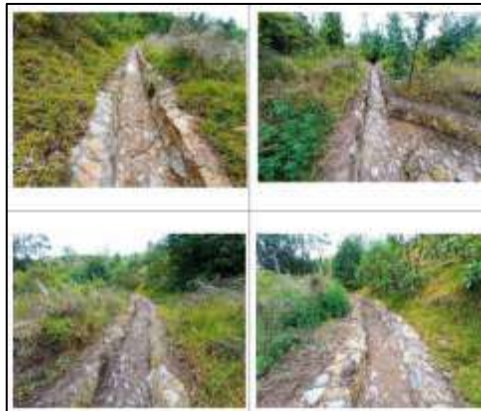
**Fuente:** Limpieza de canaletas - ICA 23 - Radicado ANLA 20256200173572 del 18 de febrero de 2025.

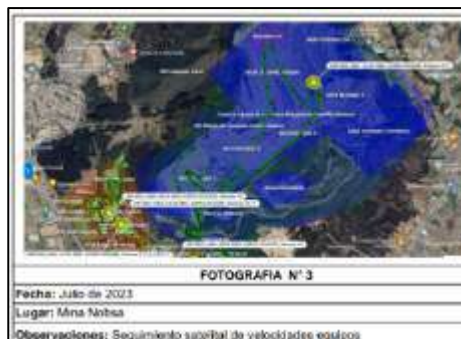
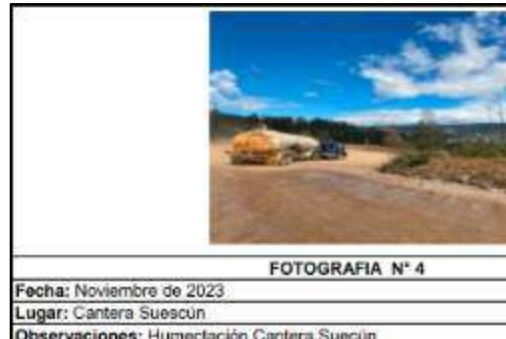
**FICHA MRA-MMP. Manejo de material particulado:** mediante el riesgo de vías y carpado de todos los vehículos desde las minas externas a la planta.

**Fuente:** Seguimiento satelital de velocidades de equipos y humectación en dos minas ICA 23 -  
Radicado ANLA 20256200173572 del 18 de febrero de 2025

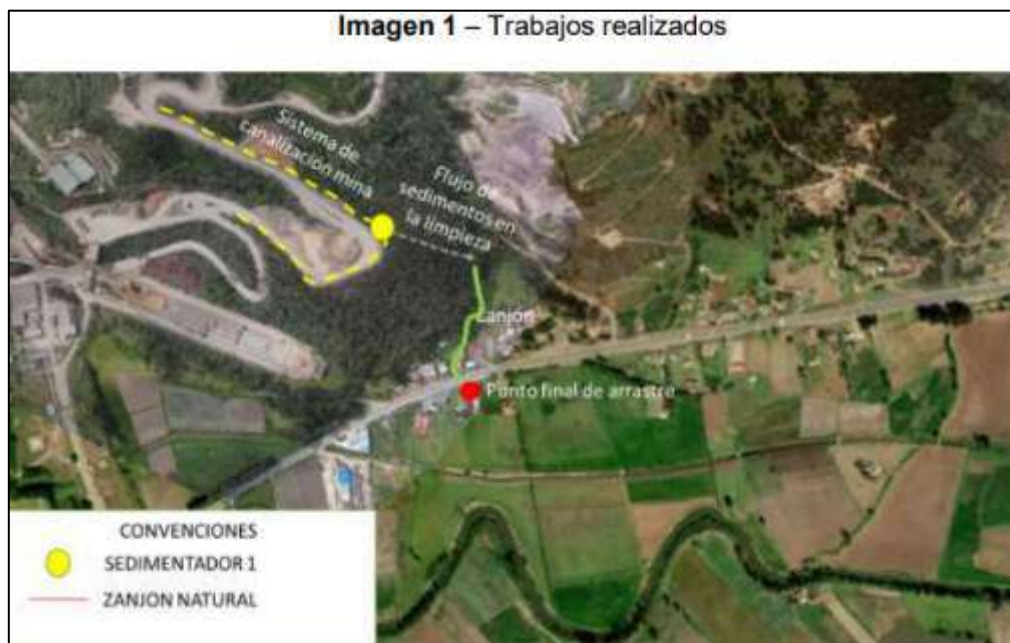
**Imagen 1 – Trabajos realizados**

la Sociedad indica haber adelantado la limpieza del 80% del canal impactado, los trabajos se realizaron desde el punto final de arrastre hasta el sitio del sedimentador; presenta en la siguiente imagen se i con una línea verde el área de los trabajos realizados. Es importante indicar que el informe indica que estos trabajos se están ejecutando de forma manual a petición de la comunidad.

*Fuente: Reporte parcial # VITAL 7300086000980825001 - Radicado NUR 20256200137422 del 7 de febrero de 2025.*

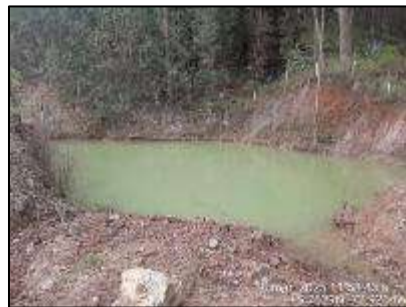
Como descripción de la contingencia realizada en campo, el material producto de esa limpieza, se dispuso sobre uno de los bordes del sedimentador y desde allí rodó ladera abajo. Es de notar que este material, lodo, puede estar conformado por partículas de caliza provienen de la erosión y disolución parcial de la roca caliza, arcillas, materia orgánica, sedimentos que luego de secarse son dispuestos en la ZODME del proyecto. El siguiente registro fotográfico permite observar las condiciones encontradas en el momento de la visita de seguimiento: sedimentador señalizado, delimitado el espejo de agua se observa en buenas condiciones.

*Fuente: Visita ANLA – 18 de marzo 2025. Sedimentador 1 y su señalización*

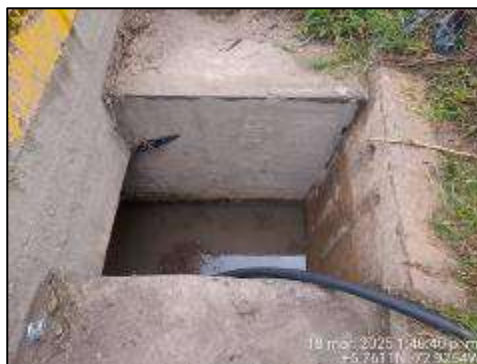
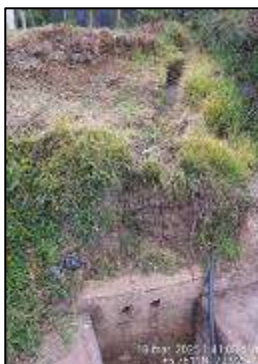
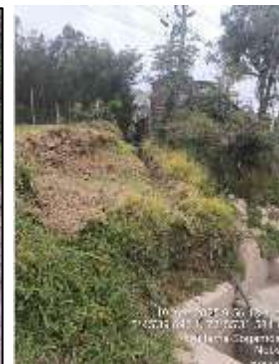
Esta Autoridad Nacional realizó recorrido hasta donde alcanzó a desplazarse la masa de lodo a borde de la vía Sogamoso – Nobsa. En este punto se encuentra el canal a través del cual fluyó el lodo, el cual durante la visita se encontró limpio y sin restos de lodos, este descarga en una alcantarilla asociada a la vía principal Sogamoso - Nobsa, la cual se observó en buenas condiciones y sin rastros del lodo.

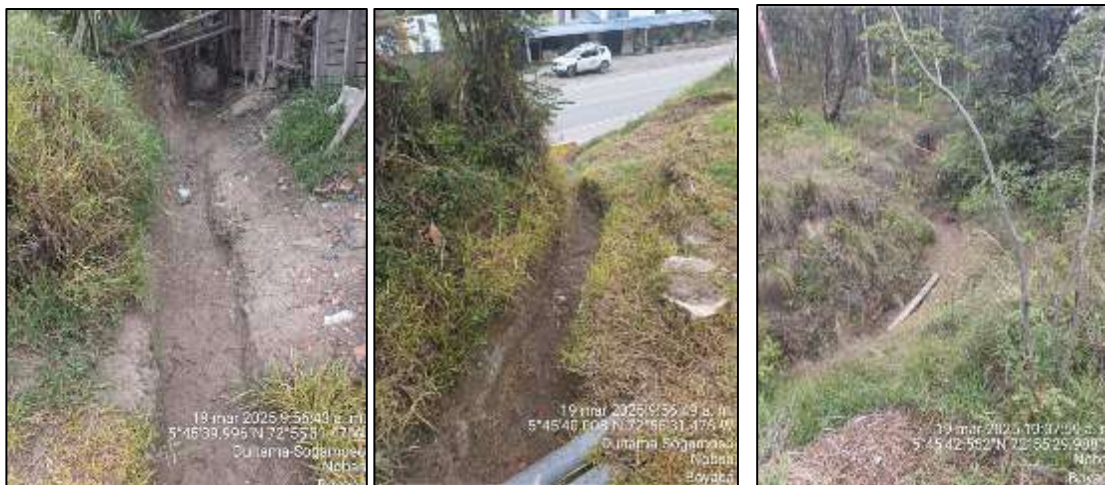
*Fuente: Visita ANLA – 19 de marzo 2025. Canales de ruta de derrame*

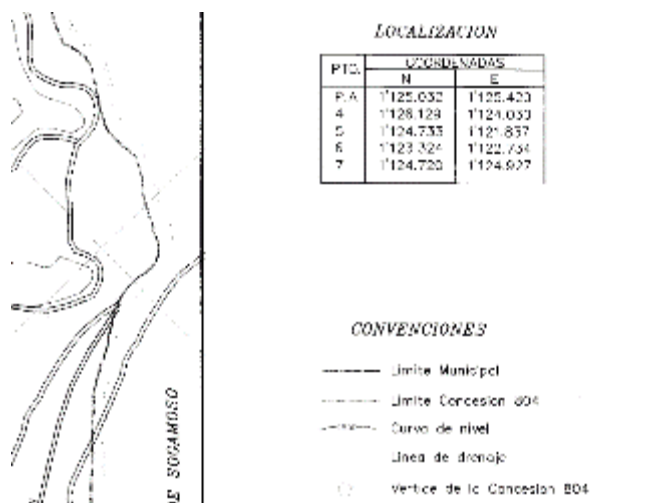
- La explotación minera No.1 (Concesión 804) - Mina Suescún. En relación con el polígono de coordenadas que define la ubicación de esta área, el mismo es presentado en el PMRA para mina Suescún, indicando en su Tomo I y refiriéndose a la localización del área, que las coordenadas se presentan en la Figura 1 (Anexo 2) de ese PMRA; revisada esta información, efectivamente este Anexo 2 corresponde con el plano de localización del área en donde aparece el polígono de coordenadas que la define, tal como se presenta en la siguiente captura de pantalla:

Como se puede observar el polígono está definido por un polígono de 4 puntos: 4, 5, 6 y 7, además de considerar el punto arcifinio; no hay claridad en relación con la numeración del polígono y el destino de los puntos 1, 2 y 3.

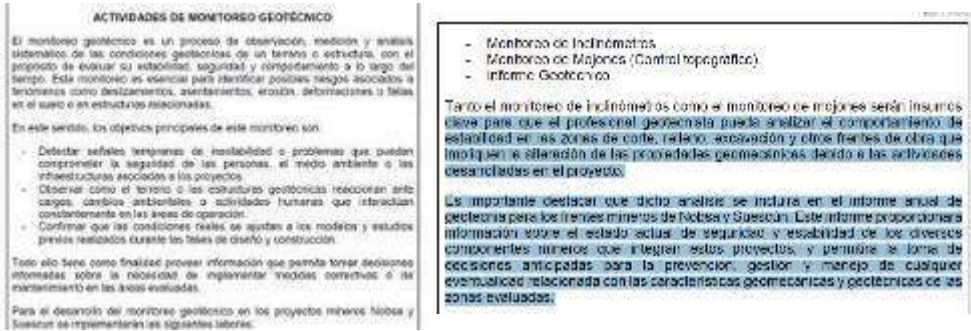
Es importante destacar que dicho análisis se incluirá en el informe anual de geotecnia para los frentes mineros de Nobsa y Suescún. Este informe proporcionará información sobre el estado actual de seguridad y estabilidad de los diversos componentes mineros que integran estos proyectos, y permitirá la toma de decisiones anticipadas para la prevención, gestión y manejo de cualquier eventualidad relacionada con las características geomecánicas y geotécnicas de las zonas evaluadas.”

**Fuente: Radicado 20246201485902 del 19 de diciembre de 2024**

De acuerdo con lo anterior, se considera que la Sociedad ha dado cumplimiento a la presente obligación, sin embargo, no se lleva a cumplidas y concluidas, hasta verificar, en el próximo ICA (Anualidad 2024), que efectivamente dichas medidas han sido incluidas en el Formato 1 a través del cual se le realiza seguimiento a las medidas de manejo.

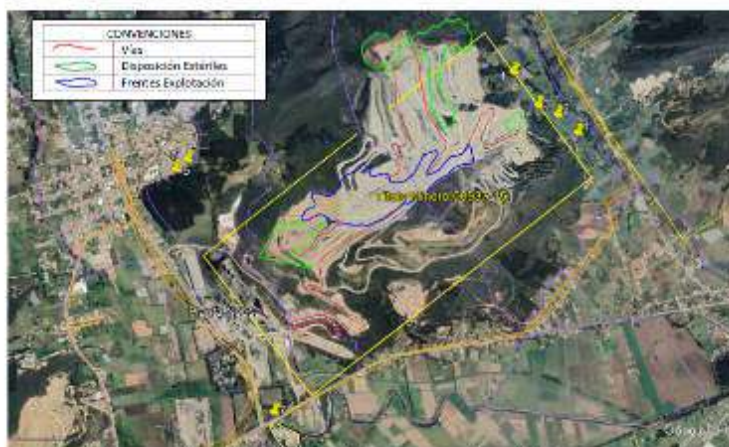
Ilustración 3. Ubicación de los puntos de medición.

Fuente ICA 23, 2025

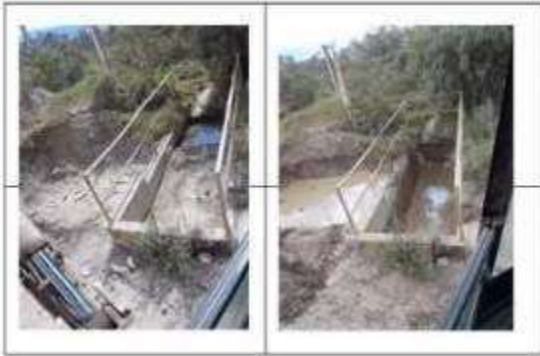
| Acta 594 del 9 de agosto de 2024 | | |
|---|---|---|
| <p>Mediante comunicación con radicado ANLA 20246201037072 del 10 de septiembre de 2024, la sociedad Holcim Colombia S.A. dio respuesta a los requerimientos del 1 al 8 del Acta 594 del 2024 y con relación a esta obligación mencionó lo siguiente:</p> <p>En relación con el <b>literal a)</b> indica que la respuesta forma parte de la carpeta localizada en la ruta: <i>Anexo 3/Literal a</i> del mencionado radicado 20246201037072.</p> <p>Al revisar la información se encuentra que lo aportado por la Sociedad en el Anexo FICHA 9.4 en relación con la mina Nobsa son los siguientes anexos:</p> <ul style="list-style-type: none"> <li>- Formatos de inspección y mantenimientos.</li> <li>- Informe construcción cuneta mina Nobsa</li> </ul> <p>En relación con el primer archivo se presenta el formato acompañado de la descripción de la zona y el respectivo registro fotográfico que reflejan el mantenimiento realizado al sistema de drenaje de la zodme Nobsa, tanto en canales como en sedimentadores.</p> | | |
| <b>Fuente: Radicado ANLA 20246201037072 del 10 de septiembre de 2024</b> | | |

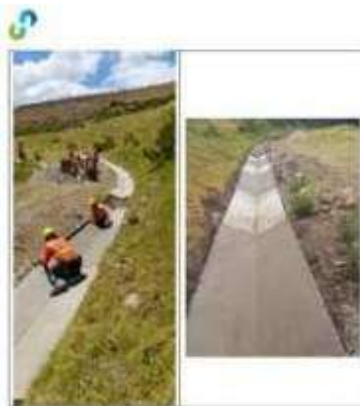
En el segundo archivo presentan evidencia de la construcción de la zanja perimetral que acompaña la zodme Nobsa, encargada de recoger las aguas y dirigirlas hacia el Sedimentador 13.

Ahora bien, según lo observado en la visita de seguimiento, la zodme Nobsa se conforma de manera ascendente, llevando la recuperación de manera simultánea con la disposición de estéril, contando actualmente con áreas ya recuperadas con sistema de drenaje conformado y cumpliendo con su deber, el cual finalmente descarga en el denominado Sedimentador 13. La descripción se realizó en la FICHA 6. Manejo de aguas superficiales, donde se establece el cumplimiento de la medida.

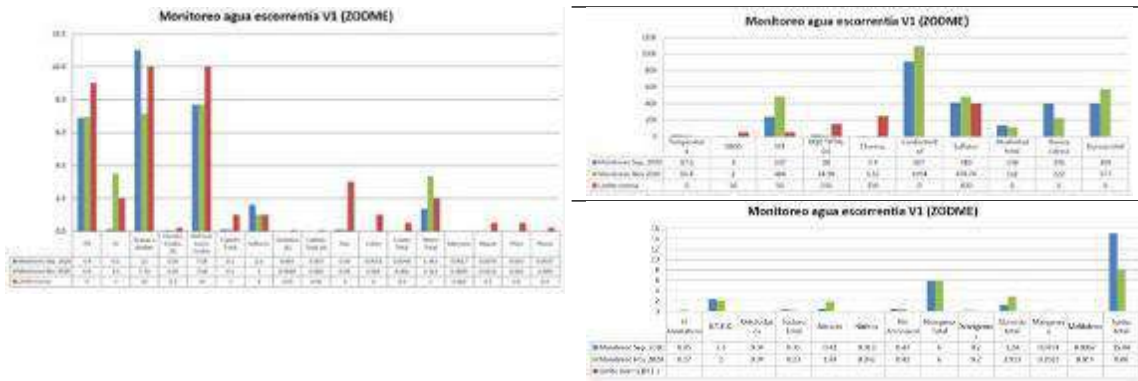
**Análisis de tendencia Mina Nobsa – Punto V1 (Zodme)**

**Mina Suescún.** En esta mina no se tiene vertimiento a fuente hídrica superficial. La Sociedad presenta mediante gráficas y el correspondiente análisis los resultados de los monitoreos adelantados en la anualidad 2020 tanto a la entrada como a la salida de cada uno de los sedimentadores 3, 4 y 5, encontrando que se observa similitud en cada uno de los parámetros medidos para aguas de escorrentía en cada uno de los sedimentadores de Mina Suescún.

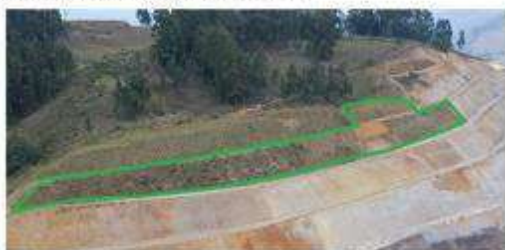
Zona 1 TALUD FINAL ZONA DE EXPLOTACIÓN

Así mismo anota la Sociedad para mina Suescún que en el año 2021, el suelo fue dispuesto tanto en la denominada Zona 1 Talud Final de explotación como en la Zona 2 Séptima terraza Zodme, tal como se observa en las siguientes fotografías:

En conclusión, la Sociedad presenta el manejo que dio a los suelos en el año 2021 y presenta los resultados de los monitoreos adelantados en 2022, sin embargo, aun cuando realizó análisis de suelo en el año 2021, no presenta el análisis multitemporal de calidad de suelos.

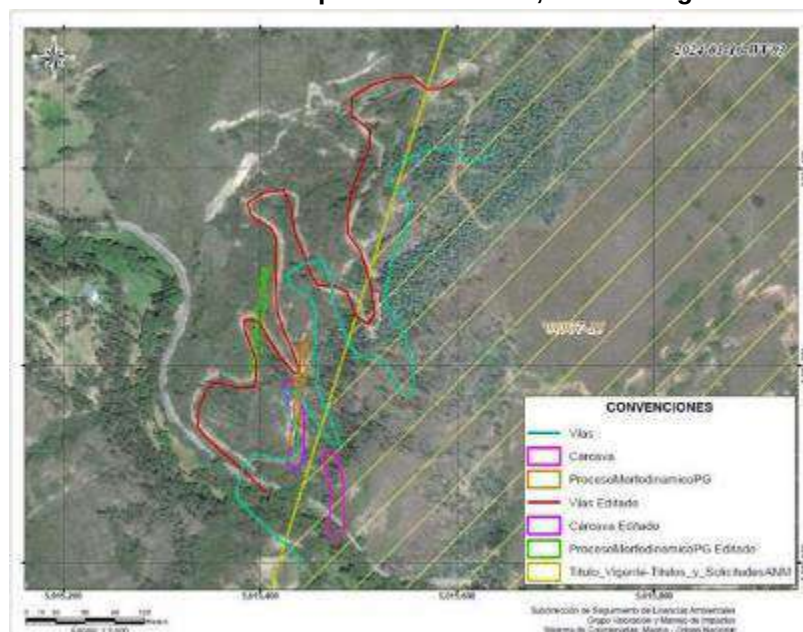
**Figura 9. Edición de los polígonos presentados en formato shapefile mediante radicado ANLA 20246201037072 del 10 de septiembre de 2024, sobre imagen de enero de 2024.**

A continuación, la representación gráfica de la presentado por la Sociedad y la corrección realizada:

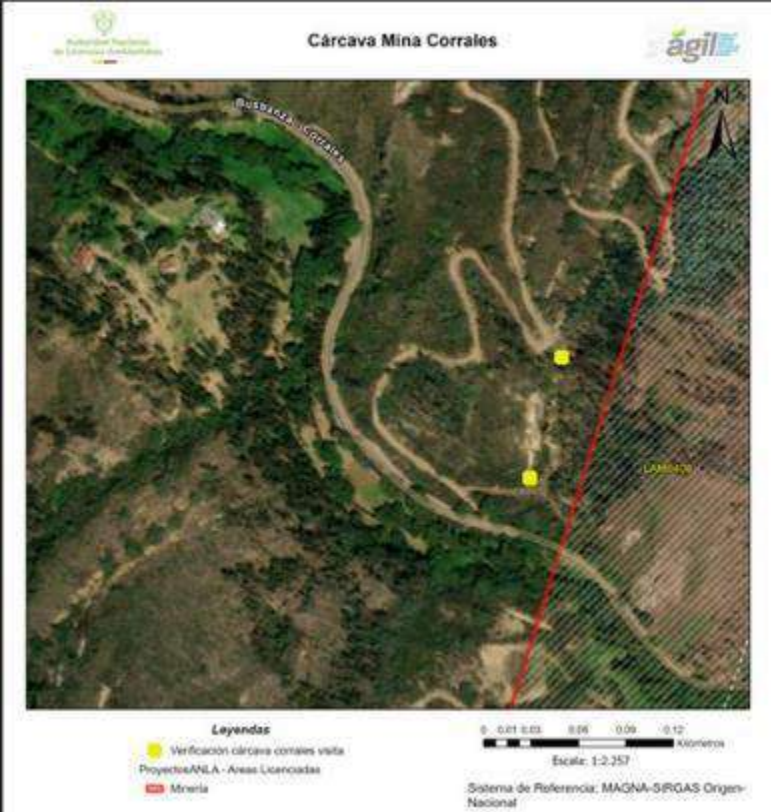
| Acta 594 del 9 de agosto de 2024 | | |
|---|---|---|
| <p><b>Figura 10. Puntos de verificación cárcava Mina Corrales en visita de seguimiento ambiental, marzo 2025.</b></p> <div> </div> <p>Fuente: ESA, 18 de marzo de 2025.</p> <p>En ese sentido, teniendo en cuenta que la Sociedad presentó el shape con la delimitación de la cárcava, se considera el cumplimiento de la obligación. Cabe mencionar que, si bien, se evidenció un desplazamiento en la información cartográfica presentada, fue posible confirmar que el polígono presentado, corresponde con el área solicitada mediante el requerimiento 24 del Acta 532 del 24 de agosto de 2023 y la solicitar la corrección en la proyección de la capa, no aporta información adicional.</p> <p>Con base en lo anterior, se considera el cumplimiento de la obligación y se recomienda al equipo jurídico dar por cumplida y no incluir en futuros seguimientos.</p> | | |

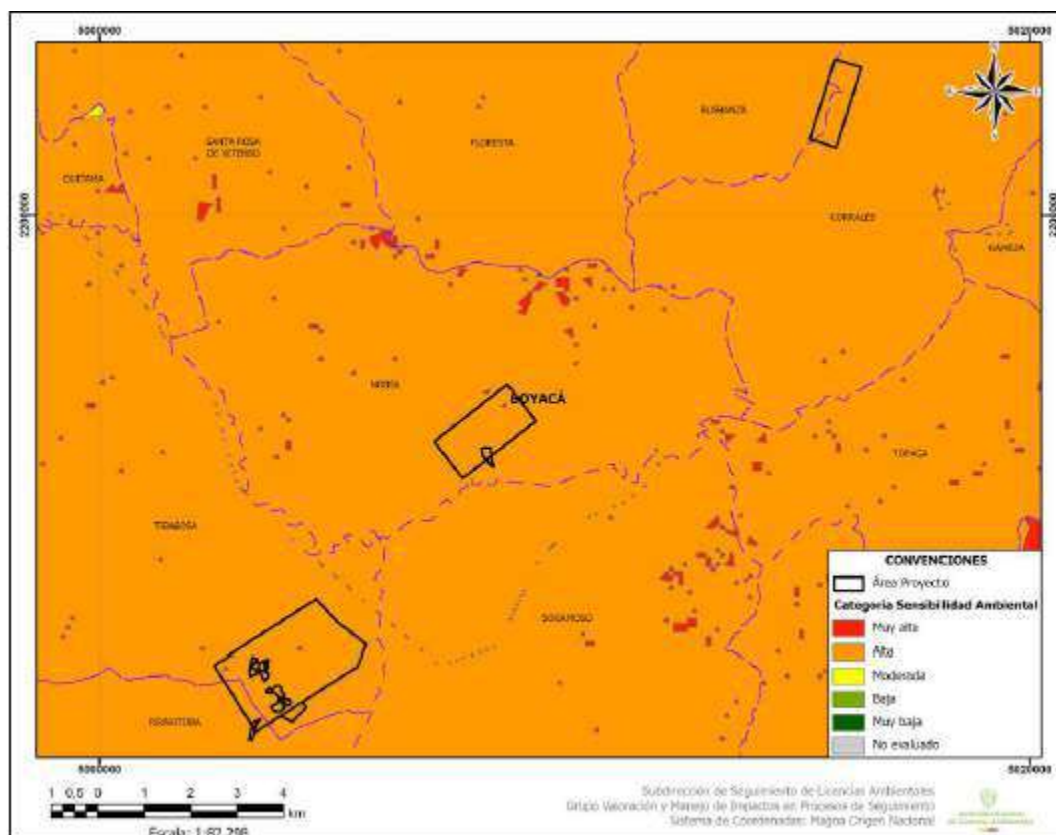
**Figura 11. Análisis de Sensibilidad Ambiental del proyecto**

De esta forma la Sensibilidad Ambiental para el proyecto Extracción de Caliza en los municipios de Tibasosa, Nobsa, Corrales y Busbanzá, departamento de Boyacá, se estableció como categorías Alta, Muy alta (Figura 11), como resultado de la ponderación de los criterios de los componentes o sensibilidades intermedias evaluadas. Ver Figuras 11 a 13, y Tabla 13, donde se presenta el resultado de sensibilidad para los diferentes componentes.

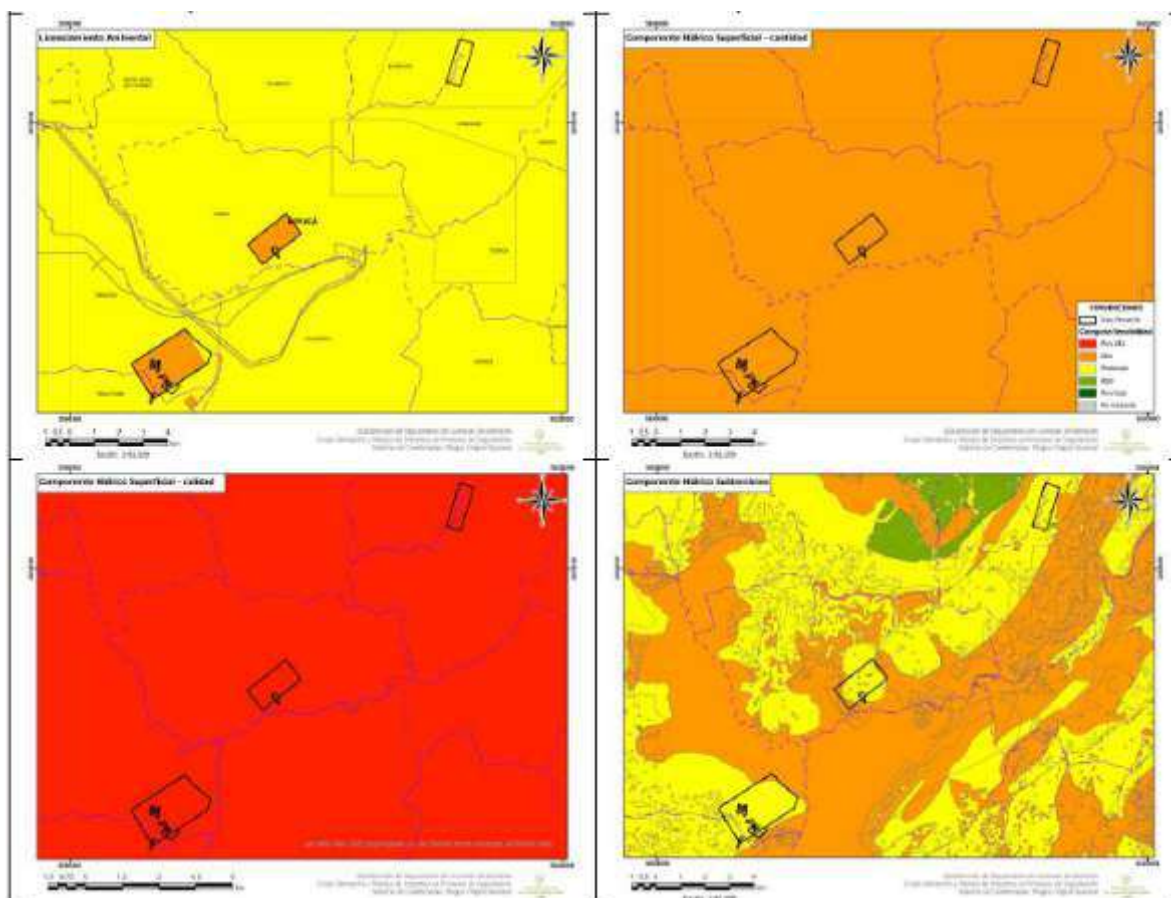
**Figura 12. Resultado de sensibilidad de Licenciamiento Ambiental, Cantidad del recurso hídrico superficial, Calidad del recurso hídrico superficial, Hídrico subterráneo**

Como resultado para el proyecto se establecieron categorías de sensibilidad alta y moderada, en este componente (Figura 12); teniendo en cuenta, las subzonas hidrográficas presentes en el área del proyecto, como se presenta en la siguiente tabla (14).

**d) Componente Hídrico Subterráneo:** La sensibilidad del recurso hídrico subterráneo para el proyecto se estableció como Moderada, Alta (Figura 12), según la delimitación de las zonas potenciales de recarga de aguas subterráneas (ZPRAS) del Estudio Nacional del Agua - ENA (IDEAM, 2018), se evidencia presencia de zonas con bajo, moderado, alto potencial de recarga de los acuíferos y baja, moderada, alta vulnerabilidad ante cargas de contaminación que tienen lugar en superficie, con categoría de Permeabilidad alta a media, baja de acuerdo con la litología del mapa de permeabilidades (SGC, 2011) y aunado a una categoría del estado de la Demanda del Recurso hídrico subterráneo por Subzona Hidrográfica, según datos de POMCAS, Modelos Hidrogeológicos Conceptuales del SGC (2011) e Información de ANLA, con categoría Alta, Baja, Moderada.

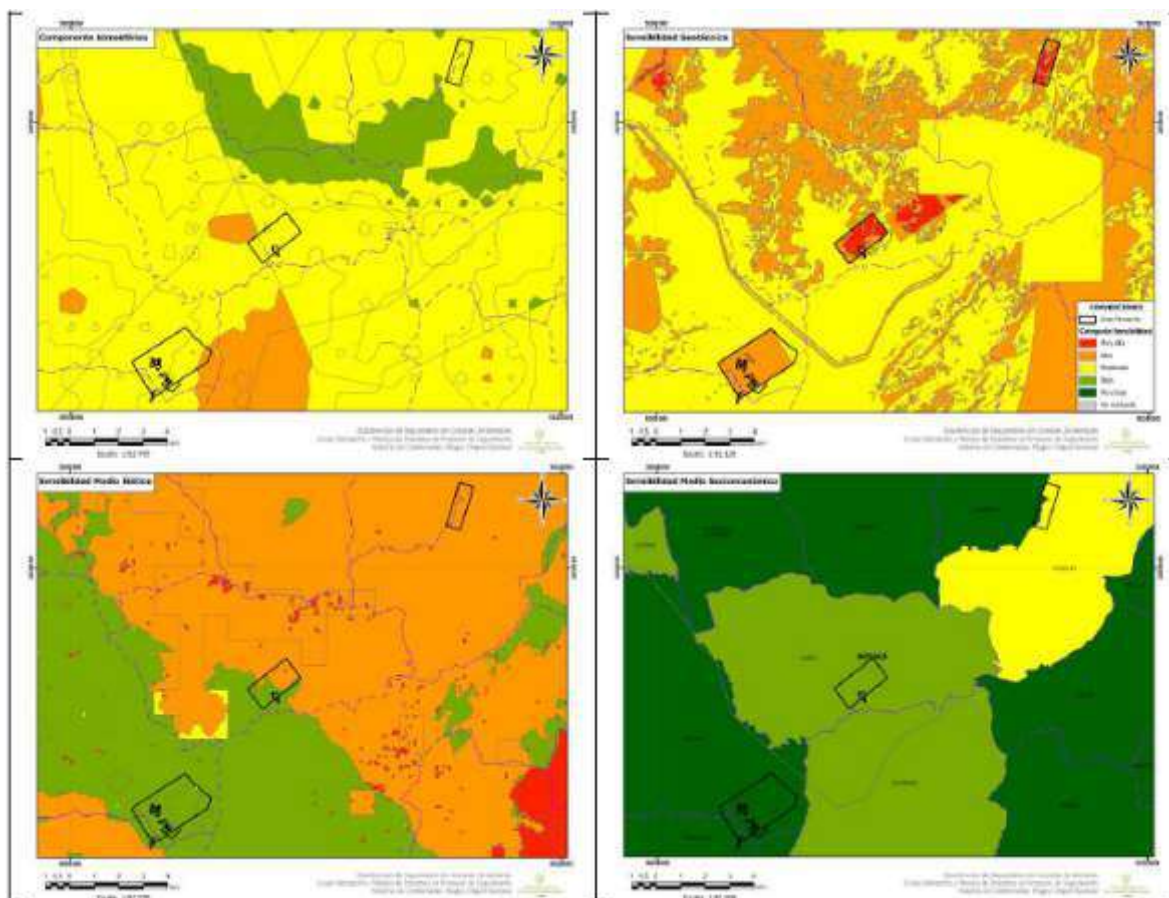
**Figura 13. Resultado de sensibilidad del componente atmosférico, geotécnico, biótico y socioeconómico**

e) **Componente Atmosférico:** El presente proyecto cuenta con sensibilidad atmosférica de categorías Moderada, Alta y Baja (Figura 13), debido a las condiciones predominantes de criterios como: concentración de material particulado, velocidad media del viento, precipitación total anual y densidad poblacional, se presentan las siguientes categorías (ver tabla 17).

**f) Componente Geotécnico:** Para la categorización de la sensibilidad geotécnica se tomó como insumo principal el Mapa Nacional de Amenaza por Remoción en Masa (escala 1:100.000), desarrollado en 2017 por el Servicio Geológico Colombiano - SGC; en la elaboración de este mapa se tuvieron en cuenta parámetros como: contexto geológico estructural, litología, calidad de las rocas y geomorfología según las condiciones físicas, químicas, bióticas y climáticas del medio; en cuanto a los suelos se valoró el tipo de estructura, la cobertura vegetal y sus cambios condicionados por la dinámica de la superficie terrestre, y teniendo como factores desencadenantes de los procesos de remoción en masa, la precipitación y los sismos. Dado lo anterior, se estableció para la zona asociada al presente proyecto, una sensibilidad geotécnica de categoría Alta, Muy alta, Moderada. Ver Figura 13.

En la Tabla 18, se presenta la calificación obtenida para los criterios mencionados anteriormente, y los cuales otorgaron como resultado para el Medio Biótico una sensibilidad de categoría Baja, Alta, Muy alta, Moderada (Figura 13).

**h) Medio Socioeconómico:** En el ámbito socioeconómico ambiental, se encontró que el proyecto presenta una sensibilidad de categoría Muy baja, Baja, Moderada (figura 13). En la Tabla 19, se muestran los municipios que al corte de actualización vigencia 2023 presentan quejas, denuncias y/o solicitudes de información sobre los diferentes recursos, obras, actividades, permisos o trámites ambientales de competencia de ANLA.

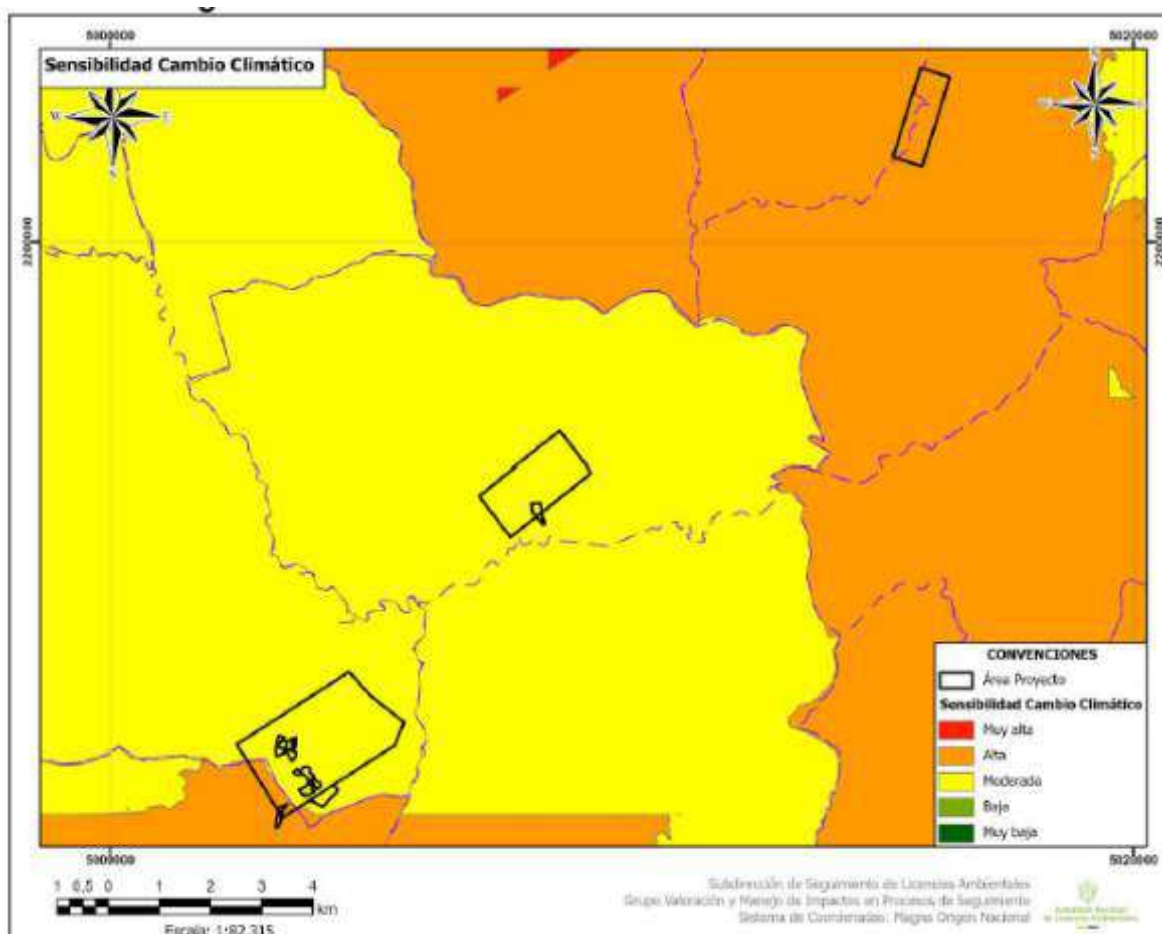
**Figura 14. Resultado de sensibilidad del cambio climático**

**i) Cambio Climático:** Para este componente se evaluó información secundaria del Instituto de Hidrología, Meteorología y Estudios Ambientales - IDEAM, sobre aspectos como: índice de precipitación, cambios de temperatura en escenario 2011-2040, inundaciones por el fenómeno de la niña, índice municipal de riesgo de desastres ajustado por capacidades (Departamento Nacional de Planeación - DNP) y ascenso del nivel del mar 2040 (The Nature Conservancy Colombia - TNC); para cada una de las cuales, se obtuvo un valor ponderado de la afectación al territorio asociada con la sensibilidad al cambio climático, y que para el área donde se desarrolla el proyecto, abarca zonas con sensibilidad de categoría Moderada, Alta. Figura 14.
