**Referencia:** Expediente: LAM3271

**AUTORIDAD NACIONAL DE LICENCIAS  
AMBIENTALES  
- ANLA –  
AUTO N° 005089  
(11 JUN. 2026)**

**“POR EL CUAL SE EFECTÚA SEGUIMIENTO Y CONTROL AMBIENTAL”**

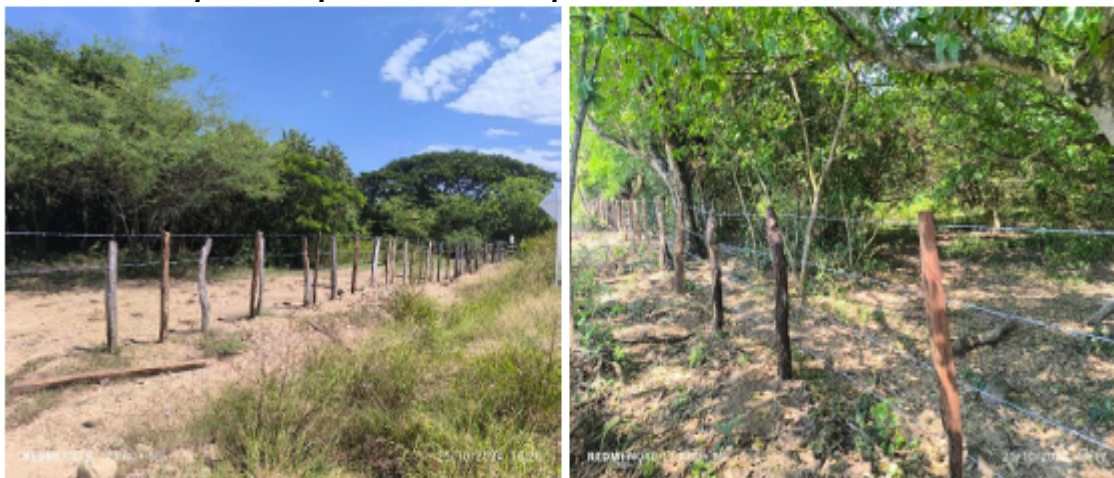
**Figura 5. Cercos instalados en los predios El Laurel y El Rosal respectivamente.**

*En línea con lo anterior, se reporta la instalación de 3 km de cerco; no obstante, de acuerdo con el registro fotográfico allegado, el cercado perimetral se realiza mediante la instalación de postes de madera respecto de los cuales, si bien se identifica madera reutilizada, posiblemente resultado de actividades de aprovechamiento forestal, también se evidencian postes inmunizados. Al respecto, tras la verificación de los anexos presentados por la Sociedad DRUMMOND LTD, no se identifica la documentación que certifique la procedencia legal de dichos materiales.*

**Captura de pantalla – Cerca perimetral instalado año 2024.**

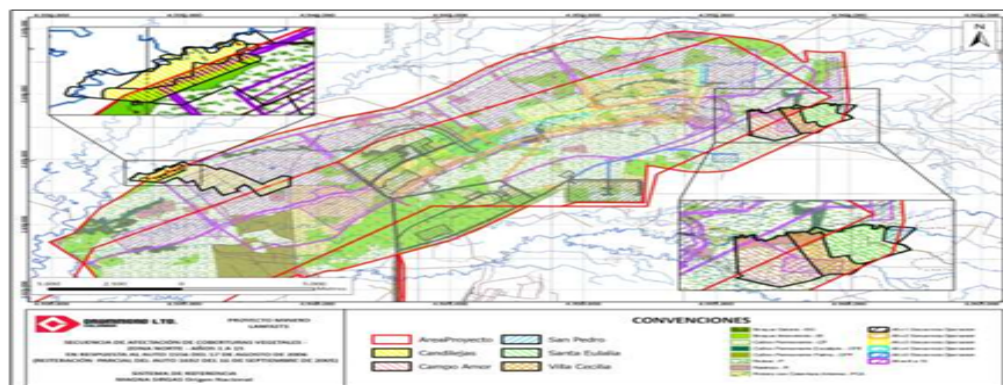
Figura 1. Adaptado del mapa “T2-R26-EIA\_SACV\_100KZN\_A1\_15\_R3” (Anexo 2), remitido mediante los radicados NUR4120-E1-118303 del 4 de noviembre de 2006 y NUR4120-E1-107772 del 7 de noviembre de 2006. Fuente: Drummond Ltd.

“En atención al Auto No. 1556 del 17 de agosto de 2006, mediante las comunicaciones identificadas con radicado NUR4120-E1-118303 del 4 de noviembre de 2006 y NUR4120-E1-107772 del 7 de noviembre de 2006, Drummond remitió la información adicional solicitada en el marco de la solicitud de Licencia Ambiental para el proyecto “El Descanso”. En dicha respuesta se incluyeron, entre otros elementos, los predios “Candilejas”, “Villa Cecilia” y “Campo Amor”, los cuales, como se aprecia en la Figura 1 y en el Anexo 1, formaban parte de la secuencia de afectación de coberturas naturales proyectada para los años 6 al 15 (área achurada en color morado). Estos predios fueron adquiridos por la compañía en 2008, 2011 y 2018, respectivamente.
