ACTA No. 998 del 2025

PROYECTO DENOMINADO *"UPME 03-2010 Subestación Chivor II y Norte 230 KV y Líneas de Transmisión Asociadas"*

EXPEDIENTE: LAV0044-00-2016

TITULAR DEL INSTRUMENTO DE MANEJO Y CONTROL AMBIENTAL: GRUPO ENERGIA BOGOTÁ S.A. E.S.P.
FECHA DE INICIO: 19 de diciembre de 2025 **FECHA DE FIN:** 19 de diciembre de 2025
HORA DE INICIO: 09:08 a.m. **HORA DE FIN:** 11:04 a.m.
LUGAR: Plataforma Microsoft Teams

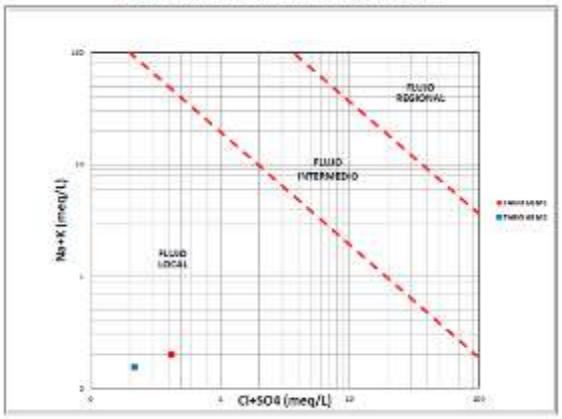
Figura 7-4. Diagrama Evolución de Flujo Regional

Del diagrama de **evolución de flujo Regional** presentado para las muestras **Tabio 68 M1 y Tabio 68 M2** se evidencia que estas se localizan en la zona de flujos locales indicando tiempos de viaje cortos, por ende, se concluye que la descarga es muy cerca de las zonas de recarga. Por lo cual no se descarta que el agua ha tenido contacto suficiente con el acuífero para disolver minerales generando procesos de disolución de carbonatos (Ca–HCO_3), liberación de Na por intercambio iónico y aporte moderado de Cl por meteorización o mezclas menores.

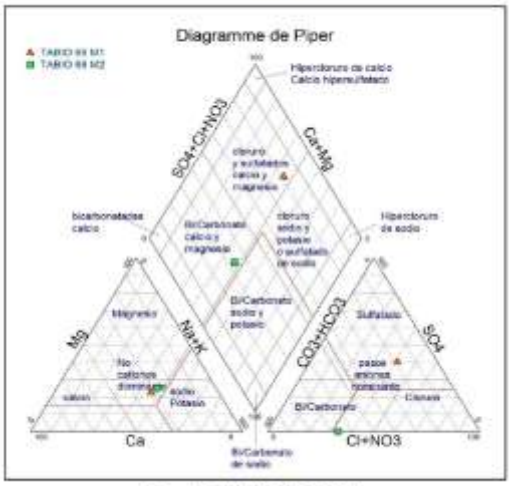
Figura 7-5. Diagrama de Piper Hill

Del diagrama de la Figura 7-5 se evidencia que la muestra Tabio 68 M1 se caracterización como Agua tipo Clorurada-sulfatada cálcico-magnésica. Con mineralización relativamente alta lo cual indica una Interacción

De la muestra TABIO 68 M2 en la Figura 7-5 se evidencia que esta muestra corresponde a agua tipo: Bicarbonatada cálcica ($Ca–HCO_3$), son típicamente aguas subterráneas, especialmente de recarga reciente con contacto reciente con rocas correspondientes corresponden a Acuíferos libres o poco confinados.

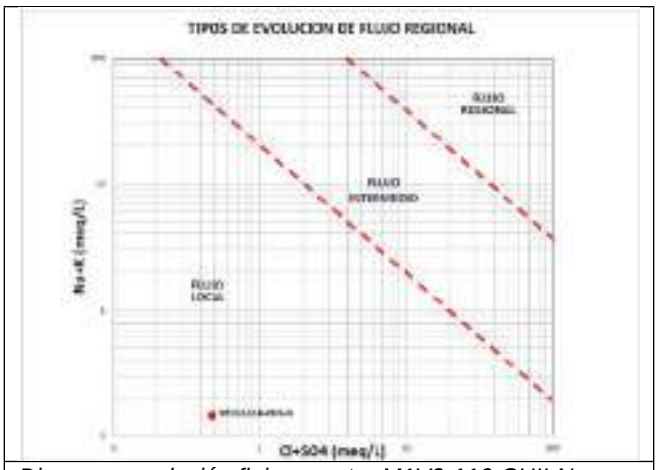
Diagrama evolución flujo muestra M1V2-116-CHII-N

La relación de ($Cl^- + SO_4^{2-}$) frente a ($Na^+ + K^+$), expresadas ambas en meq/L, ubica la muestra de agua dentro de la zona de flujo local, lo que sugiere un bajo grado de evolución hidrogeoquímica y una recarga reciente. Este resultado es coherente con la interpretación obtenida en el Diagrama de Gibbs y con la relación TDS vs. Conductividad Eléctrica, que también indican un origen meteórico y baja mineralización del agua.

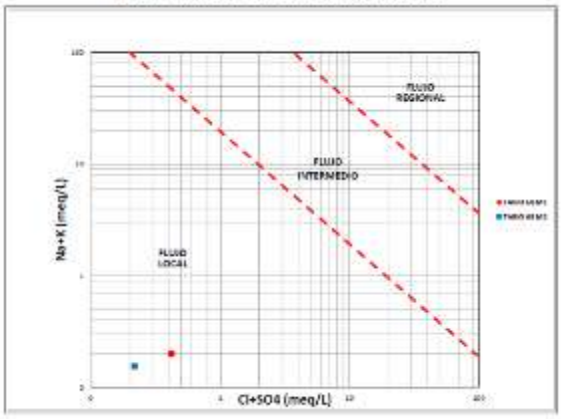
Figura 7-4. Diagrama Evolución de Flujo Regional

Del diagrama de **evolución de flujo Regional** presentado para las muestras Tabio 68 M1 y Tabio 68 M2 se evidencia que estas se localizan en la zona de flujos locales indicando tiempos de viaje cortos, por ende, se concluye que la descarga es muy cerca de las zonas de recarga. Por lo cual no se descarta que el agua ha

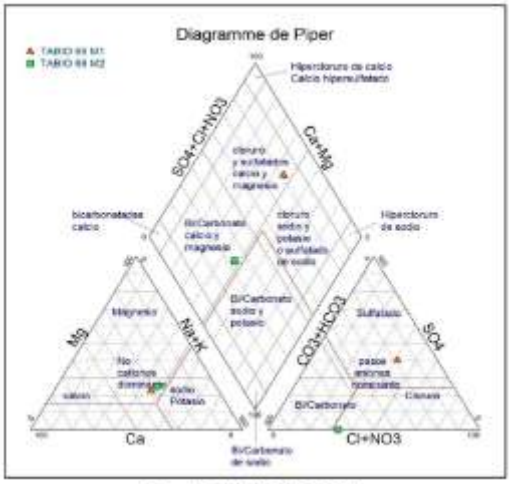
Figura 7-5. Diagrama de Piper Hill

Del diagrama de la Figura 7-5 se evidencia que la muestra Tabio 68 M1 se caracterización como Agua tipo Clorurada-sulfatada cálcico-magnésica. Con mineralización relativamente alta lo cual indica una Interacción con procesos de disolución de yeso/anhidrita, o contribución de aguas profundas mineralizadas. Por lo que se puede concluir que la muestra TABIO 68 M1 representa aguas evolucionadas, con mayor tiempo de residencia y fuerte interacción con minerales sulfatados de acuerdo con la secuencia de Chevotarev. Contrario a que "*Estas aguas superficiales se caracterizan por trayectorias más cortas, recorridos poco activos y tiempos de permanencia reducidos, lo que sugiere una rápida respuesta a los eventos de precipitación".*

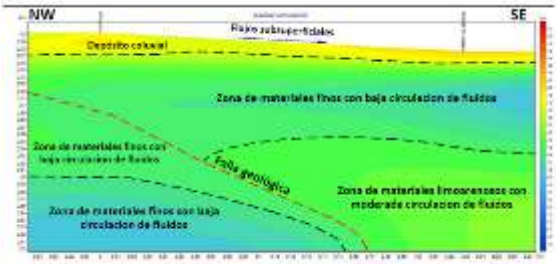
Figura 15. Modelo de resistividades construido con los sondeos 68-1 y 68-2

Respecto al punto de agua **Tabio 68 M1** según el modelo de resistividades y el perfil geofísico 4 refiere que estos cuerpos de agua no presentan conexión hidráulica con flujos subterráneos profundos ni con aguas de mayor tiempo de residencia. Información que se corrobora con los análisis hidroquímicos.
