AUTORIDAD NACIONAL DE LICENCIAS AMBIENTALES

AUTO N° 04002

“Por medio del cual se efectúa control y seguimiento ambiental”

Que mediante Resolución 155 de 30 de enero de 2009, el Ministerio de Ambiente, Vivienda y Desarrollo Territorial – MAVDT, otorgó Licencia Ambiental a la sociedad HIDROELÉCTRICA PESCADERO ITUANGO S.A. E.S.P. para la construcción y operación del proyecto hidroeléctrico “Pescadero – Ituango”, localizado en los municipios de Buriticá, Peque, Liborina, Sabanalarga, Toledo, Briceño, San Andrés de Cuerquia, Yarumal, Olaya, Ituango y Valdivia en el departamento de Antioquia.

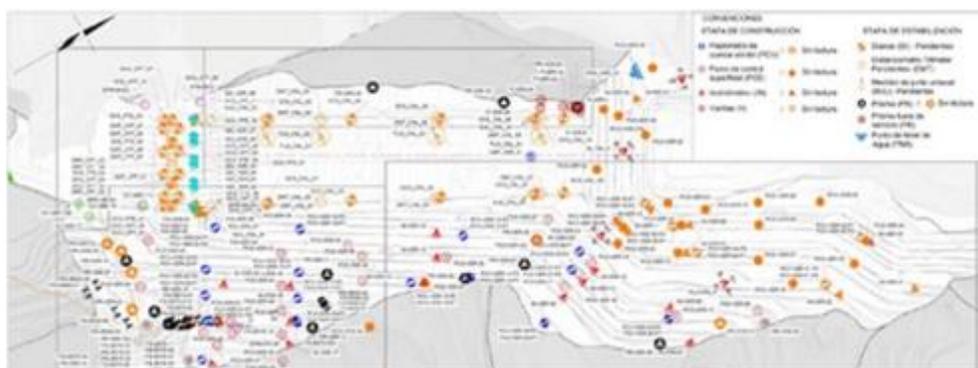
Figura. Instrumentación Instalada en el Vertedero.
Fuente: comunicación con radicación 2021239089-1-000 del 4/11/2021

No obstante, para la zona de los taludes del vertedero y el cuenco, la instrumentación está drásticamente reducida en su operación como consecuencia de la operación continua del mismo. Así se hizo evidente en la tabla elaborada por el Equipo de Seguimiento Ambiental - ESA de la ANLA en el Concepto Técnico 6993 del 8 de noviembre de 2021, y que se toma a continuación:

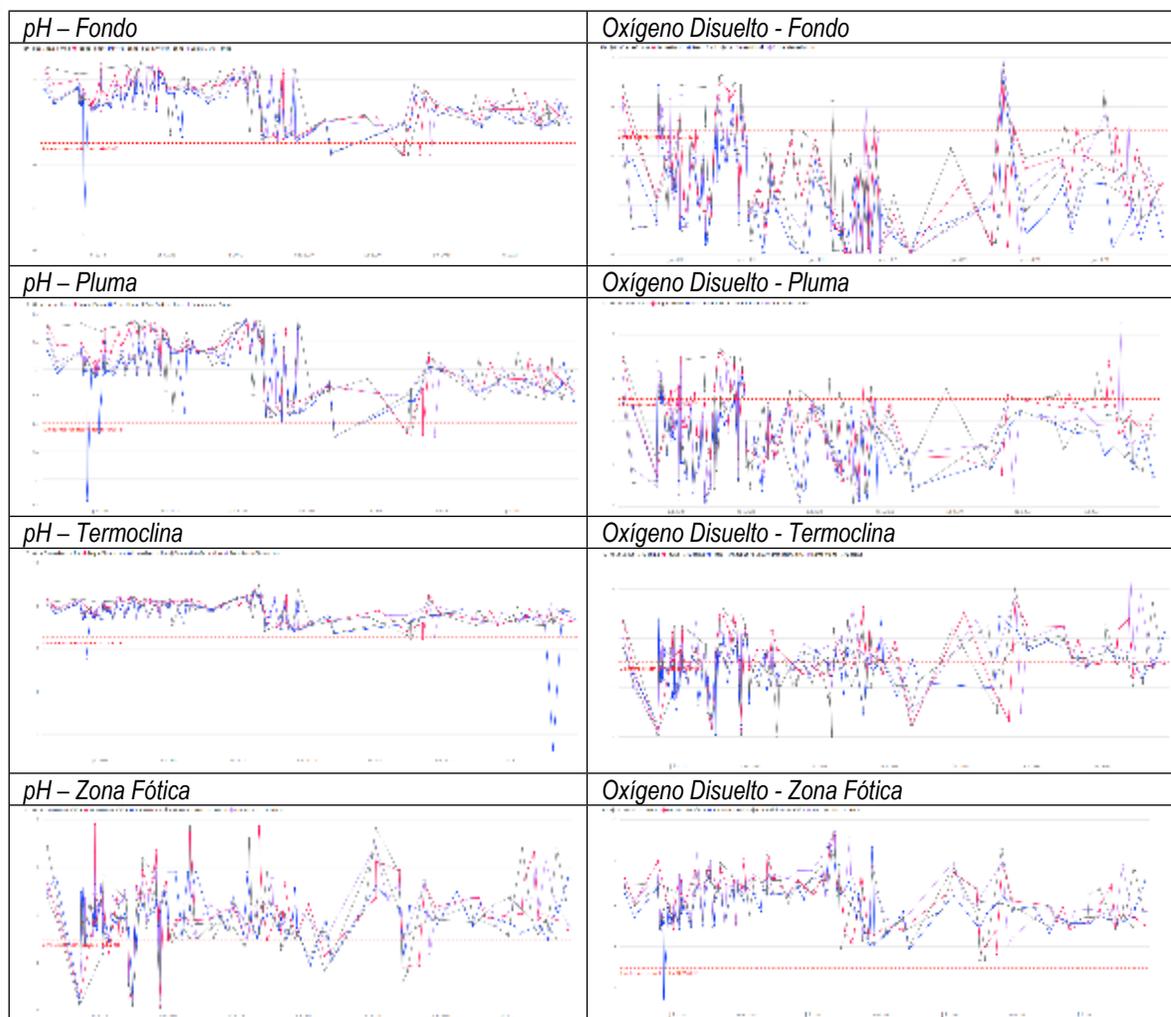
El oxígeno disuelto, en el fondo, pluma y termoclina se aprecian valores desde los 0,1 mg/L de O₂ hasta los 8,5 mg/L de O₂, mientras en la zona fótica el oxígeno se mantiene por encima de 4 mg/L de O₂.

En cada profundidad se aprecian incrementos en las concentraciones de oxígeno durante los últimos 2 años. Sin embargo, para establecer un comportamiento adicional entre el pH y el O₂, se considera apropiado incluir la medición de potencial redox para estas estaciones.

Figura. Variación de pH y Oxígeno Disuelto a diferentes profundidades en las 5 estaciones sobre el embalse.
 Fuente: ANLA, 2022 con Información entregada por la Sociedad.

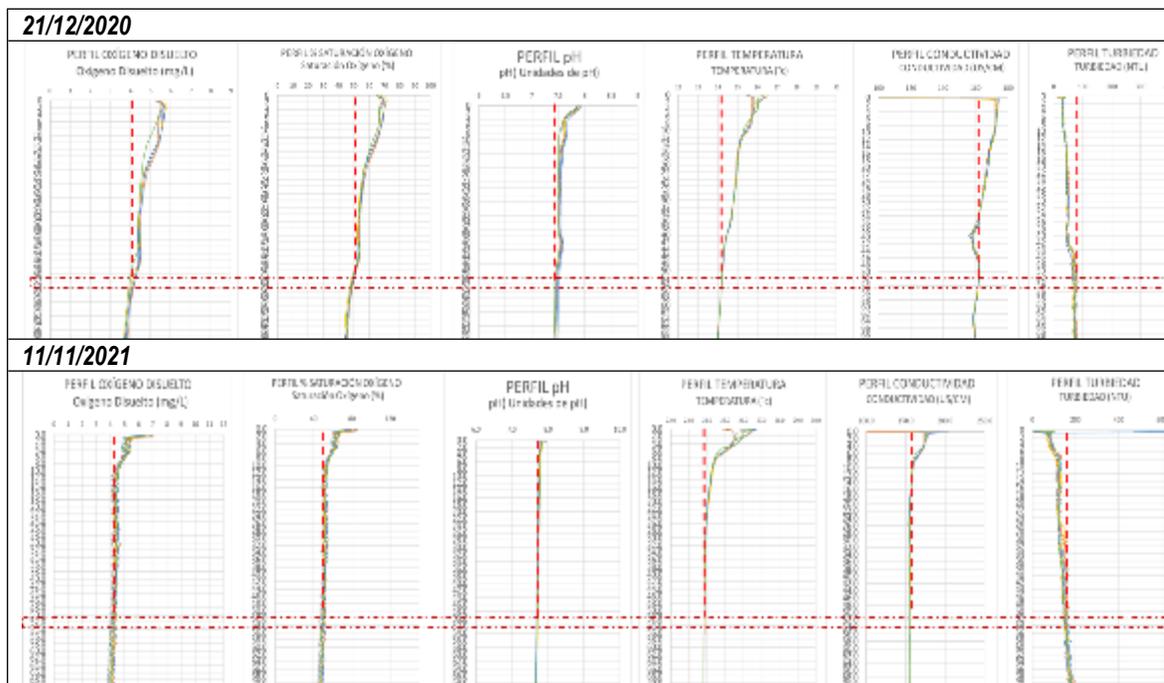
El perfil de conductividad muestra una variación constante, en el año 2020 se aprecian valores entre los 175 $\mu\text{S}/\text{cm}$ a los 155 $\mu\text{S}/\text{cm}$ que se estabilizan a los 50 metros de profundidad con un valor de 150 $\mu\text{S}/\text{cm}$; por otra parte, en el año 2021 la conductividad inicia con valores cercanos a los 200 $\mu\text{S}/\text{cm}$ en superficie y se estabiliza a 10 metros de profundidad con valores de 155 $\mu\text{S}/\text{cm}$.

Por último, la turbiedad del embalse muestra variaciones importantes al contar con valores inferiores a los 90 NTU en el año 2020 a los 52 metros de profundidad, a valores máximos superiores a los 150 NTU en esta misma profundidad.

Figura. Perfiles de calidad de agua en el embalse en 2020 y 2021.

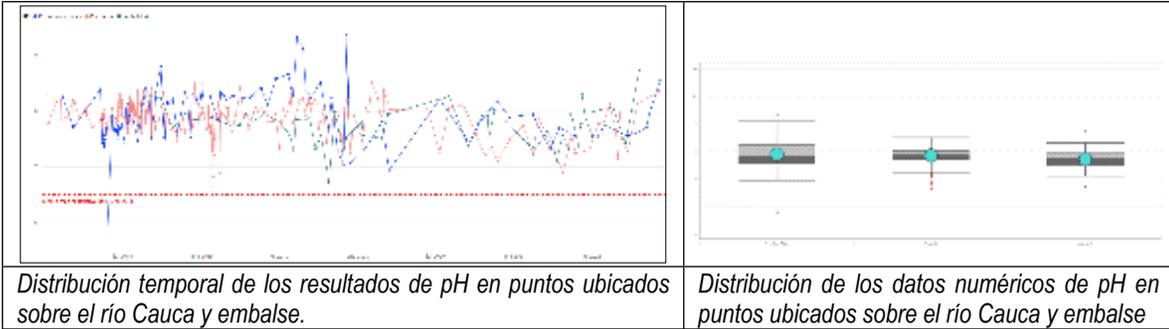
Sin embargo, lo registros observados son cercanos gran parte del tiempo y tanto aguas abajo de la presa como en el embalse, no se generan cambios significativos con respecto al agua que entra al embalse. Frente a la distribución de los datos se destaca la presencia de datos anómalos que se encuentran por fuera de los cuartiles generados con la totalidad de los datos.

Distribución temporal de los resultados de pH en puntos ubicados sobre el río Cauca y embalse.

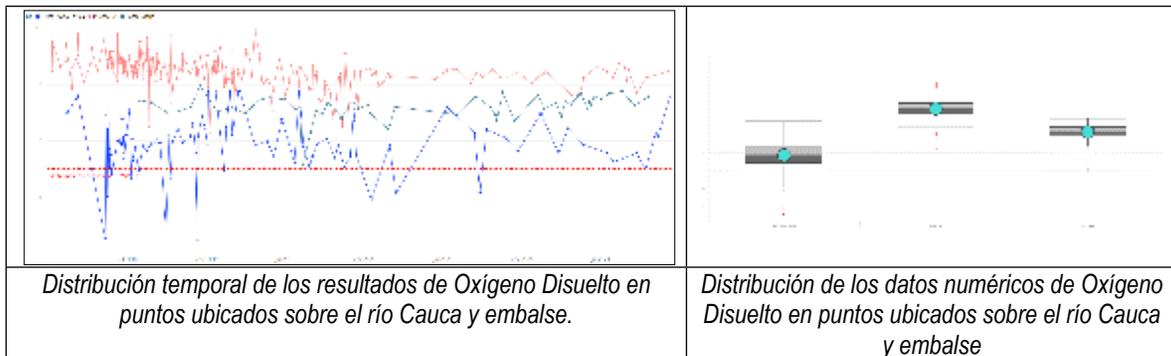
De acuerdo con la distribución histórica de las mediciones de Oxígeno Disuelto realizadas en las tres estaciones, se destaca que pese al descenso natural de oxígeno que se genera en el embalse, los valores que se presentan en la estación de monitoreo aguas abajo de la presa reflejan un aumento de concentraciones, en comparación con la concentración de entrada al embalse. Como se puede apreciar en la siguiente figura, la estación aguas abajo de la presa no registra concentraciones inferiores a los 4mg/l de Oxígeno, el cual es valor mínimo para la preservación de flora y fauna de acuerdo con el decreto 1076 del 26 de mayo de 2015.

En relación con la distribución de los datos, se aprecia una cantidad de valores por debajo de los percentiles definidos con la totalidad de los datos. La mayoría de los datos se presenta en el monitoreo sobre el embalse.

Distribución temporal de los resultados de Oxígeno Disuelto en puntos ubicados sobre el río Cauca y embalse.

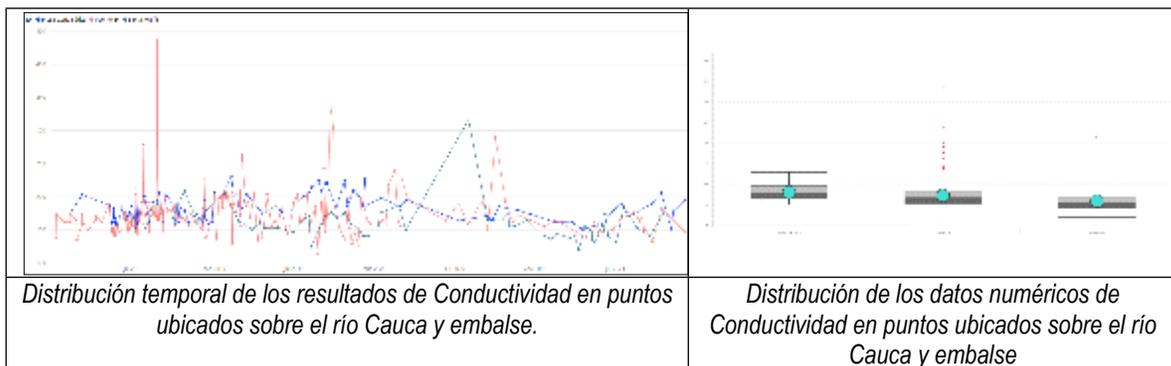
Respecto al comportamiento de la conductividad, se aprecia leves variaciones entre estaciones de monitoreo. Para la zona previa al embalse, la conductividad mantiene valores inferiores a las dos estaciones en comparación. Puesto que los monitoreos sobre el embalse son superiores a los monitoreos en la presa y la conductividad aguas debajo de la presa es altamente variada, con valores fluctuantes entre las estaciones que se ubican aguas arriba (ver figura); sin embargo, en la estación Puente 64 se aprecia una cantidad de valores anómalos por encima de los cuartiles obtenidos con todos los datos.

Distribución temporal de los resultados de Conductividad en puntos ubicados sobre el río Cauca y embalse.

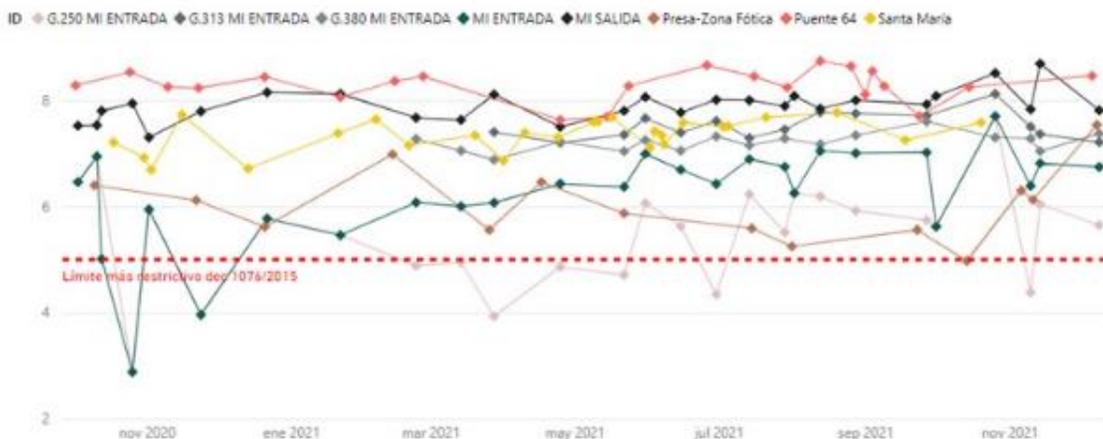
Figura. Oxígeno disuelto de aguas filtradas de octubre de 2020 a noviembre 2021 – margen izquierda
 Fuente: elaborado por ANLA de acuerdo con la información presentada en el Radicado 2021278670-1-000 del 22/12/2021

En margen izquierda las concentraciones de todas las galerías con inferiores a las reportadas en la estación Santamaria (aguas arriba en el río Cauca) y en la presa, pero, solo la galería 250 entrada evidencia una tendencia a encontrarse por debajo de los límites normativos; sin embargo, las concentraciones de este parámetro antes de ser descargados al río Cauca presenta valores superiores a los 7 mg/l (valores superiores que los registrados en cada galería); si bien, estas concentraciones son inferiores en la mayoría de los casos a las que presenta el río cauca en la estación puente 64; en genera son aceptables. Ver figura

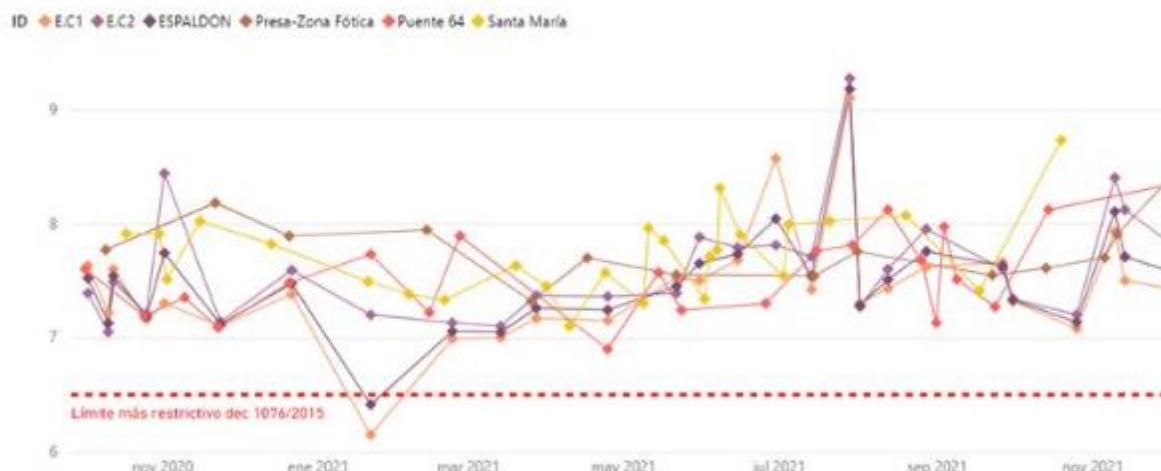
Figura. pH de aguas filtradas de octubre de 2020 a noviembre 2021 – espaldón de la presa

En los meses de enero y febrero de 2020 no se cumple con los usos establecidos en los artículos transitorios; así como tampoco en agosto de 2021. De manera general los valores de pH muestran valores inferiores a los reportados aguas arriba del embalse (santa María) entre octubre de 2020 y febrero de 2021 y luego similares a los presentados en el embalse desde marzo de 2021 y a los reportados por el río Cauca aguas abajo (puente 64); no se evidencia un cambio o afectación del río cauca por los caudales de filtración generados en el espaldón de la presa. Ver figura.

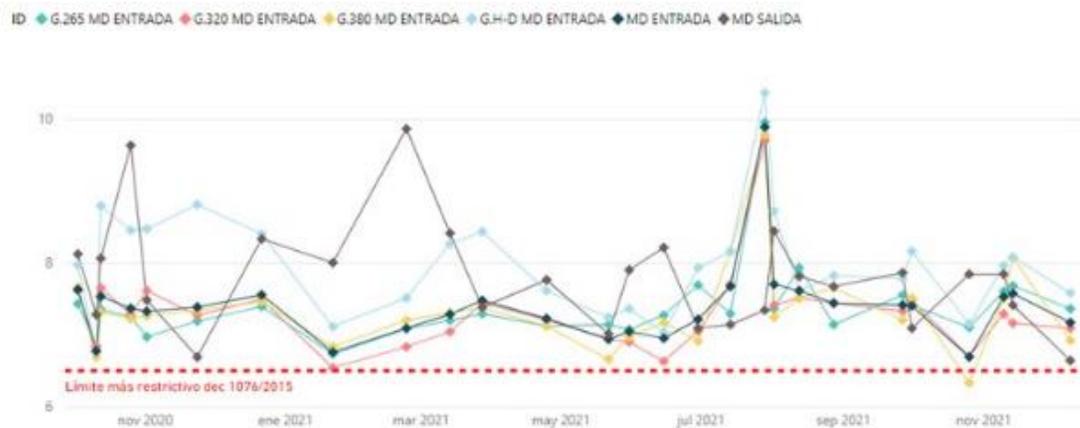
Figura pH de aguas filtradas de octubre de 2020 a noviembre 2021 – margen derecha

Con respecto con margen derecha salida, los resultados obtenidos, octubre y diciembre de 2020 y febrero de 2021 fueron superiores a los límites establecidos en la normatividad: si verificamos los reportes en la entrada se observa que estas presentan concentraciones inferiores a las reportadas a la salida; Por lo cual, la sociedad deberá verificar sus actividades de separación de aguas de filtración de aguas residuales no domésticas y el manejo de aguas de las galerías H-D.

Adicionalmente, las galerías H-, así como las aguas de filtración de la descarga, presentan valores superiores a los determinados aguas abajo del sitio de presa (puente 64), se resalta que los caudales totales promedios de estas galerías son de 30 L/s y los caudales del río Cauca en este periodo superaba los 1000 m³/s.

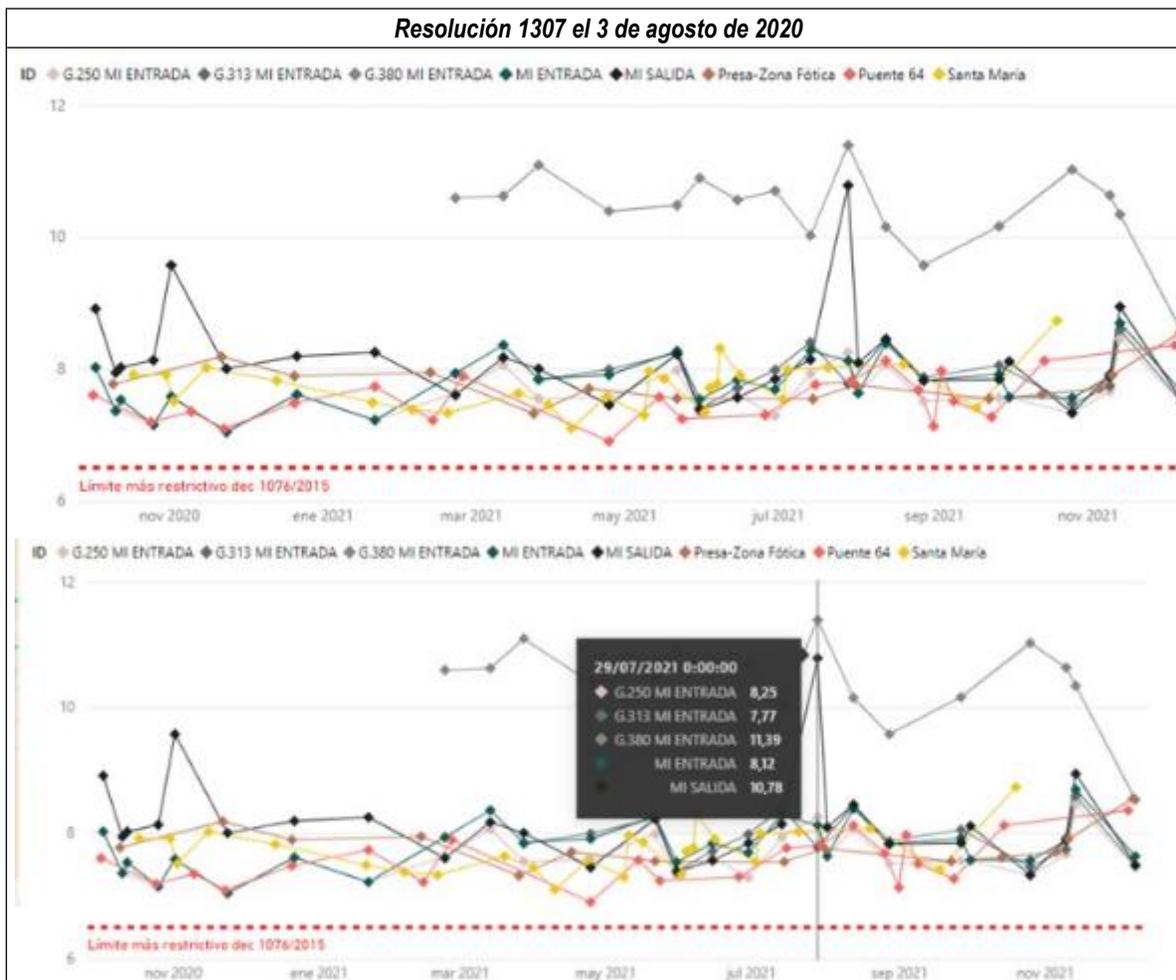
Figura pH de aguas filtradas de octubre de 2020 a noviembre 2021 – margen izquierda

Para 2020 después del reinicio de los monitoreos (suspendidos por la pandemia del COVID 19), la galería que presenta mayor incumpliendo a la normatividad es la galería 380, la cual presenta valores por encima de 9 unidades de pH entre los meses de febrero a septiembre de 2021; en lo que respecta a los monitoreos a la salida de la margen izquierda antes de su descarga en el río Cauca, presenta una tendencia a registrar valores superiores a los reportados en las galerías, con una tenencia a ser modificada por los caudales de la galería 380 margen izquierda (0,12 L/s en promedio). Ver figura.

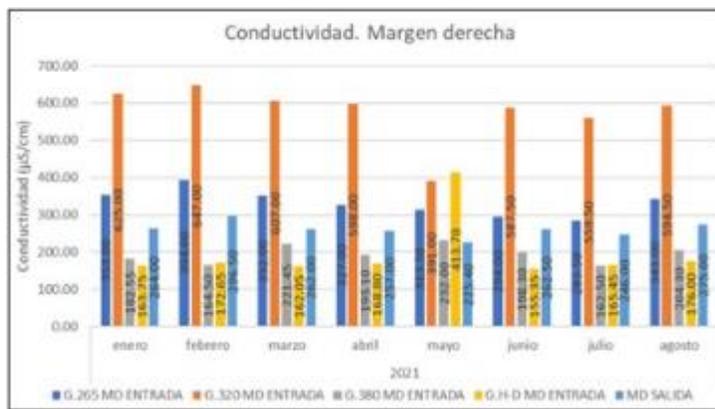
Figura conductividad en aguas filtradas de la margen derecha - 2021

En relación con la conductividad se observa que la galería 320 correspondiente a la entrada margen derecha es la que presenta los valores más altos de conductividad de esta margen, sin embargo, no se realiza por parte de la sociedad el análisis de las posibles causas de estas concentraciones. Ver figura

- Presentar un documento técnico debidamente soportado, donde se identifique el factor o las características del medio que inciden en los resultados históricos de calidad de las aguas de filtración e infiltración (según aplique), para:
 1. El alto valor del pH en la galería 380 de la margen izquierda
 2. El alto valor de la conductividad en la margen izquierda y en la galería 320 de la margen derecha.

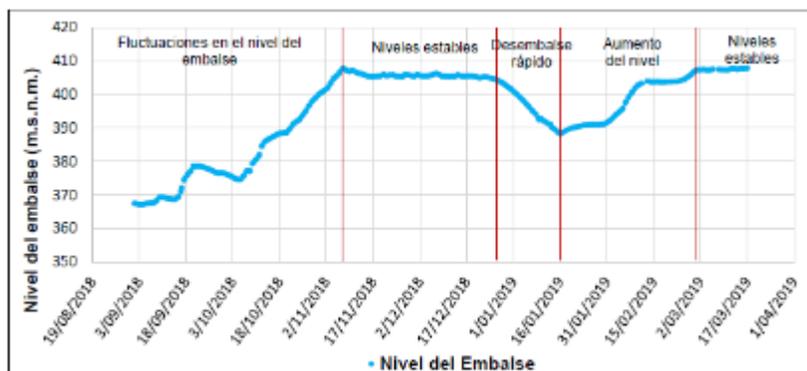
- Hierro

Esta conclusión evoca condiciones particulares que pudieran detonar eventos de inestabilidad, tales como los presentados durante el llenado anticipado del embalse en mayo de 2018 y durante la disminución de niveles entre enero - febrero de 2019:

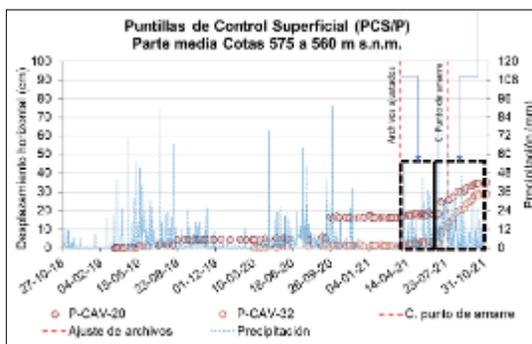
Figura. Relación desplazamientos horizontales con la precipitación. PCS-32 y 20.

- PCS Parte alta Vía Sustitutiva Presa - Ituango Cotas 575 a 625 m.s.n.m.: desplazamiento horizontales menores de 4.0 cm, con tasas de deformación nulas, indicado estabilidad en el sector - Nivel de alerta verde. Puntos: P-CAV-16, P-CAV-17A, P-CAV-18A, P-CAV-19, P-CAV-33, P-CAV-34 y P-CAV-35
- PCS Parte media (Antes de zona de escarpes) Cotas 560 a 575 m.s.n.m.: puntos P-CAV-20, P-CAV-32, en la zona se detectaron desplazamientos de hasta 34.4 cm con incrementos hacia el mes de noviembre de 2021 de 25 cm, que se asocian con el desconfinamiento del macizo. Esto no obsta para que la Sociedad indique que “las tasas calculadas para cada periodo definiendo nivel en condición 1 para el sector (Nivel de alerta verde)”, y así es importante resaltar que la gráfica de los instrumentos muestra el progresivo deterioro y desplazamiento de la zona:

Como es lógico, para la condición estática se obtiene un factor de seguridad de 1,0, con una probabilidad de falla del 14,7% es decir, que no el perfil de análisis no se encuentra en equilibrio y que afectaría al material cuaternario. (...)

En el caso pseudo estático, el modelo arroja un Factor de Seguridad de 0,7, con una probabilidad de falla del 100% en caso de un sismo para un periodo de recurrencia de 475 años(...)

- Perfilado manual y revegetalización en zonas con erosión superficial cercanas al embalse.
- Para las grietas presentes sobre el terreno, tanto en la vía de acceso por el costado suroccidental como por el costado norte, deben sellarse con una mezcla suelo – cemento lo más pronto posible.
- Se continuará con el monitoreo periódico de la instrumentación instalada en el CAV y el análisis del monitoreo satelital. Adicionalmente se instalarán 2 inclinómetros y 1 piezómetro de hilo vibrátil.

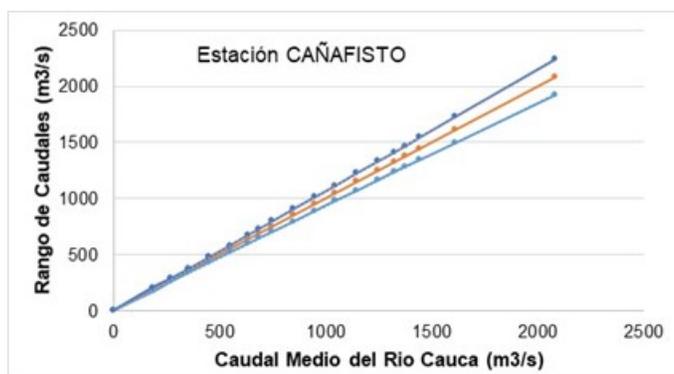
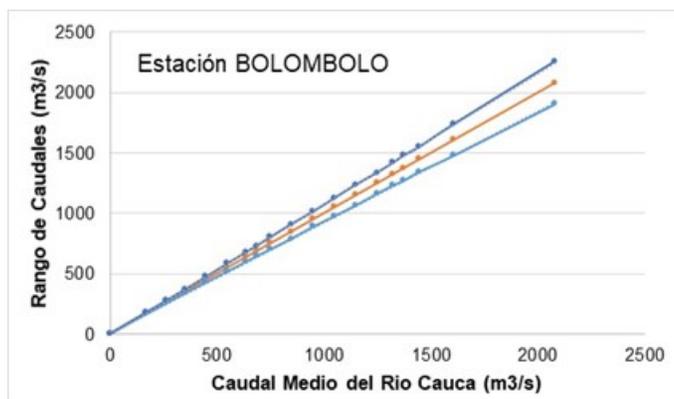
Figura 60. Verificación de la variación del caudal medio diario aguas arriba del embalse

El análisis de las estaciones aguas arriba cercanas a la Presa y con mayores registros de caudales (Bolombolo y Cañafisto) presentaron variaciones que se incrementaban respecto al caudal medio diario del día anterior y que están muy cercano a lo indicado inicialmente en la regla de operación señalada en el artículo sexto de la Resolución 1891 de 1 de octubre de 2009, como se observa en las siguientes figuras:

- Presentar un Informe con los valores y/o porcentajes máximos de variación (positiva y negativa) de los caudales diarios a descargar, que el proyecto debe garantizar hasta la superación de la contingencia, de manera que se eviten variaciones abruptas en los niveles y caudales aguas abajo del sitio de presa que causen afectaciones a los ecosistemas; lo anterior en un término de 3 meses

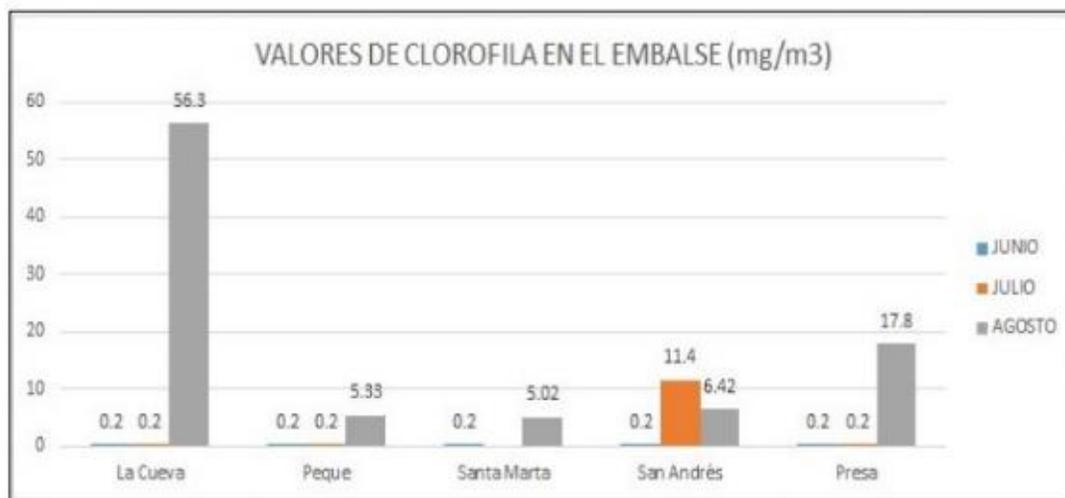
Figura 61. Valores de clorofila para los meses de junio, julio y agosto en (mg/m³) para los 5 puntos de monitoreo.

Como tal la obligación no es cumplida ya que no se realizó el monitoreo de las algas entre los meses de octubre, noviembre o diciembre del 2021, para aprovechar los blooms de algas para poder determinar su composición y estructura así como aquellas mediciones que podrían determinarse como mediciones indirectas.

A pesar de ello la sociedad presentó información de los meses de junio, julio, agosto, septiembre, octubre y noviembre, los resultados de clorofila en las estaciones mostro el comportamiento general que en agosto en la mayoría de las estaciones, siendo que hacía La cueva es la que tiene unos valores más altos como se muestra a continuación:
