## 5 CARACTERIZACIÓN DEL ÁREA DE INFLUENCIA

### 5.1 MEDIO ABIÓTICO

#### 5.1.2 Geomorfología

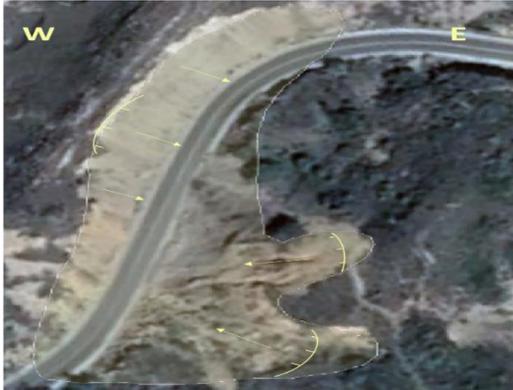
larga, con pendiente escarpada, generada por estratos dispuestos en contra de la pendiente. Dirección del movimiento N63°E, ancho de masa desplazada 137,6m, apreciación del riesgo alto, puede ocasionar obstrucción de vía principal y afectación a personas que la transitan. Ver a continuación **Fotografía 5-56** y **Fotografía 5-57**.

**Fotografía 5-56** Movimiento en Masa tipo  
Caída de roca y detritos sobre la vía  
Corrales Tasco, Vda, Reyes Patria  
Inventario FC15\_14. Vista en planta  
*Fuente: INCITEMA-UPTC, 2019*

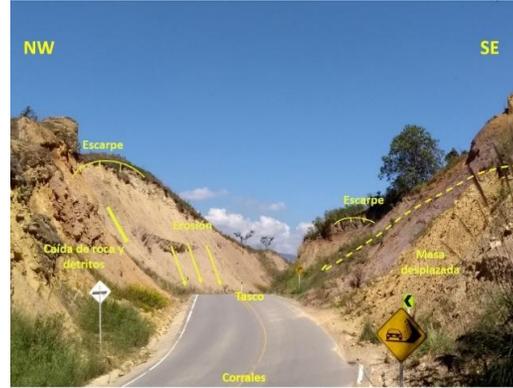
**Fotografía 5-57** Movimiento en Masa tipo  
Caída de roca y detritos sobre la vía  
Corrales Tasco, Vda, Reyes Patria  
Inventario FC15\_14  
Coordenadas N: 1139678 E: 1139077  
*Fuente: INCITEMA-UPTC, 2019*

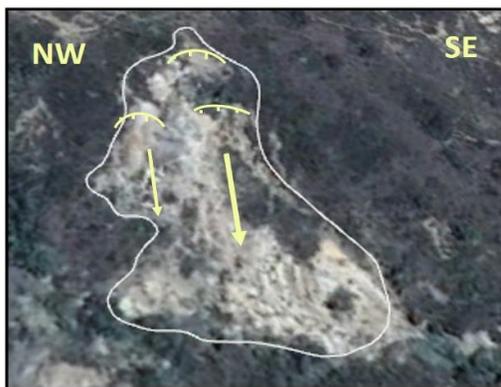
Los fenómenos de este tipo son más frecuentes, su distribución en el APE es uniforme con mayor presencia de movimientos en el municipio de Corrales en la vereda Buenavista y Beteitiva en Villafranca. A continuación en las **Fotografía 5-58** y **Fotografía 5-59**, se muestra el inventario FC15\_38 a manera de ejemplo.

**Fotografía 5-58** Movimiento en Masa tipo Traslacional, Vía secundaria hacia vda. Buena Vista, margen derecha de la escuela Juana Escobar  
Inventario FC15\_38 Vista en planta  
Fuente: INCITEMA-UPTC, 2019

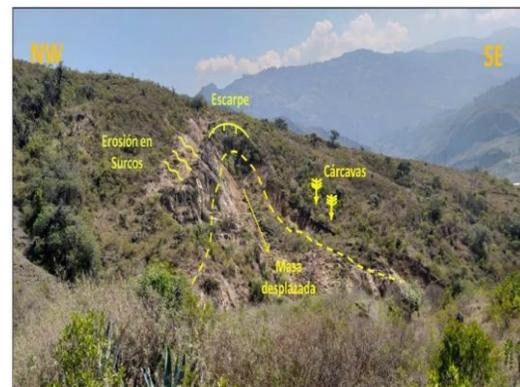
**Fotografía 5-59** Movimiento en Masa tipo Traslacional, Vía secundaria hacia vda. Buena Vista, margen derecha de la escuela Juana Escobar  
Inventario FC15\_38  
Coordenadas N: 1139905 E: 1137228  
Fuente: INCITEMA-UPTC, 2019

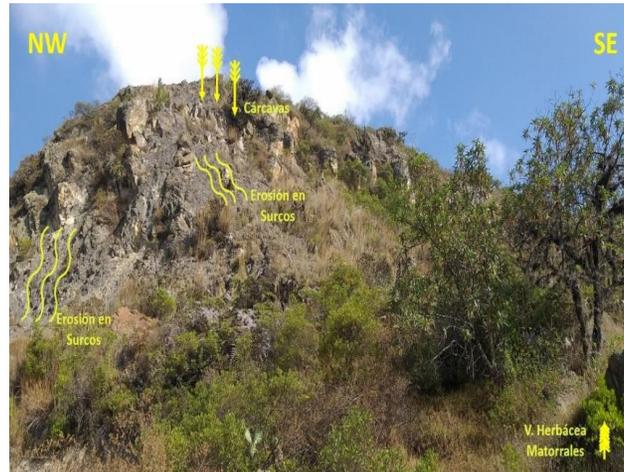
El proceso erosivo identificado en el municipio de Corrales sobre la vía principal que comunica la Cabecera Municipal a la vereda Buenavista, margen derecho de la Quebrada Guasquin (dirección del Afluente), se caracteriza por presentar Geoforma de tipo Ladera estructural donde afloran rocas de la Formación Une, Edad Albiano y Cenomaniaco, limo arenoso con presencia de clastos de areniscas, el grado de erosión es bajo dada que la capacidad del viento para erosionar rocas compactas y duras es limitada, influye el carácter de los materiales, la topografía del terreno, la acción protectora de la vegetación. Presenta erosión tipo cárcavas y surcos. (**Fotografía 5-61**).

**Fotografía 5-61 Erosión Eólica, proceso erosivo tipo cárcavas y surcos sobre la vía principal que comunica la Cabecera Municipal a la vereda Buenavista, margen derecho de la Quebrada Guasquin**  
Inventario EC15\_39. Coordenadas: N: 1139238 E: 1136918  
Fuente: UPTC- INCITEMA, 2019

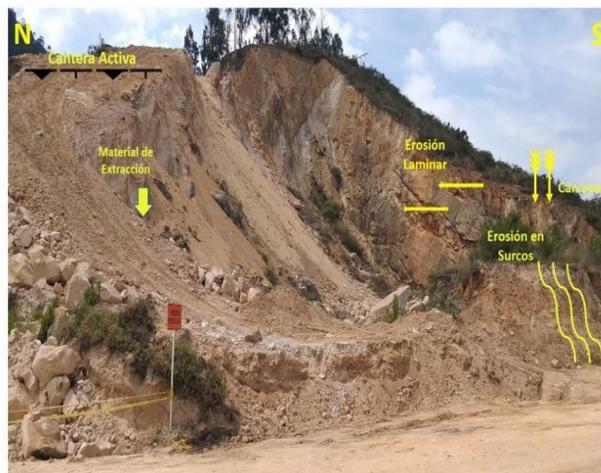
Se indica a continuación registro de Cantera en Actividad latente para Obras ingenieriles- remoción y perfilaje de material, Litología de la Formación Areniscas de Socha, edad Paleoceno, Superior Areniscas de Grano fino a medio con intercalación de arcillas y limos. Se localiza sobre la vía que conduce del Municipio de Tasco para el Municipio de Paz del Rio, (Cabecera Municipal), por la vereda Hormezaque, sector el Boquerón, costado derecho de la vía. Ver **Fotografía 5-62**.

**Fotografía 5-62 Cantera Material involucrado Arenisca, proceso erosivo tipo cárcavas, surcos y laminar, Vereda Hormezaque del municipio de Tasco**

**Inventario AC15\_40. Coordenadas N:1152834 E:1146904**

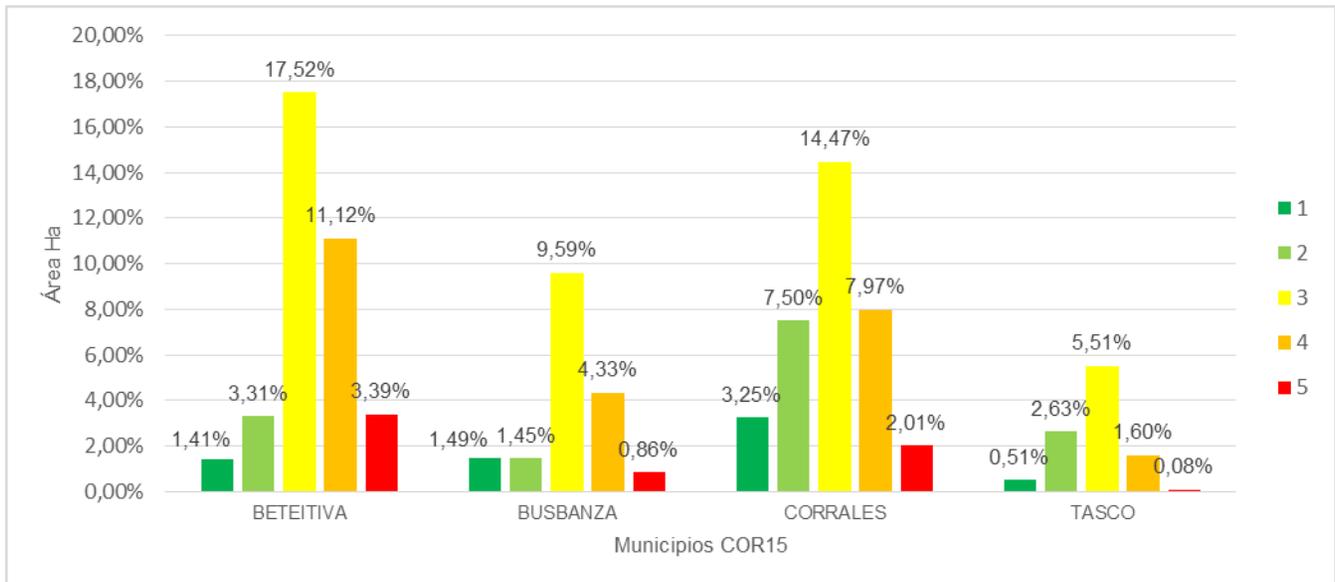
**Figura 5-40 Distribución categorías de Susceptibilidad por movimientos en masa municipios COR 15**  
Fuente: INCITEMA-UPTC, 2019

Se presenta a continuación en la **Figura 5-40** la distribución de categorías de susceptibilidad en los municipios del área de interés, señalando que los municipios con mayor área condicionada a presentar movimientos en masa son Beteitiva y Corrales con 36.74% y 35.20% respectivamente del área total abiótica del presente estudio.

El 47.09% del área abiótica se encuentra en categoría media y el 25.03% en categoría alta, el municipio que presenta muy baja susceptibilidad es Tasco, en cuanto a las veredas que pertenecen al polígono definido como área abiótica.

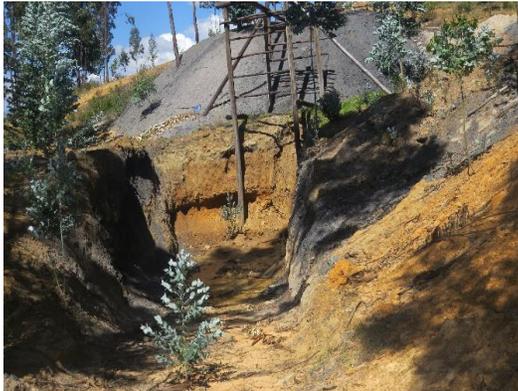
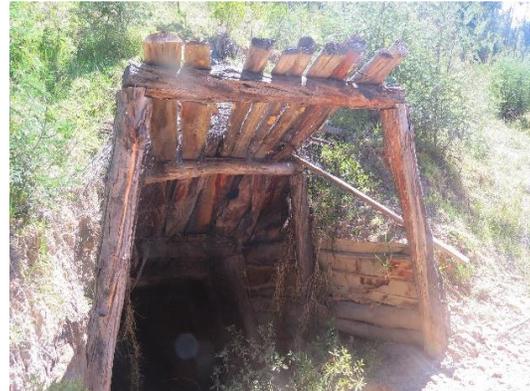
**Fotografía 5-63 Aspectos mineros: Características inclinadas, bajadas, cruzadas**  
**Inventario MC15\_48. Municipio Corrales – Reyes Patria**  
**Coordenadas N: 1138496 E: 1134438**  
*Fuente: UPTC- INCITEMA, 2019*

Boca viento existente tiene un inclinado principal, aproximadamente de 50° a 60°, no se evidencia profundidad; no se registra galerías, inclinados, diagonales y tambores, las servidumbres mineras son propias del propietario de la mina. Azimut de la mina 100°. Ver **Fotografía 5-64**.

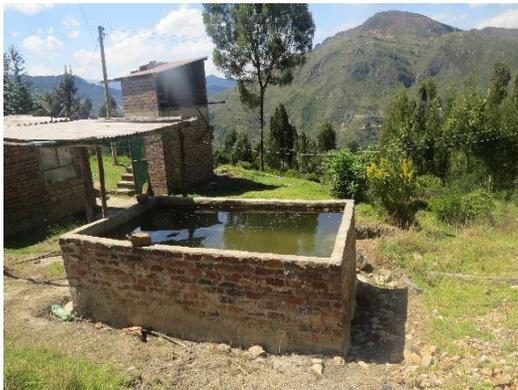
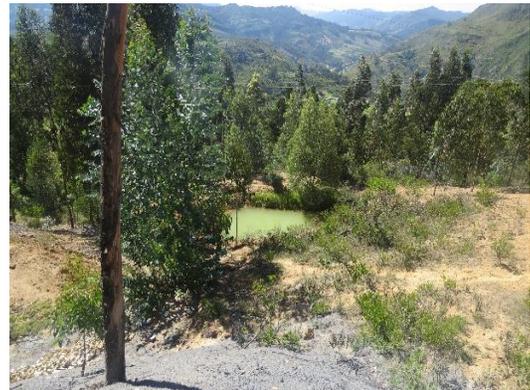
**Fotografía 5-64 Recurso Hídrico: Cuerpos de agua, Tratamiento aguas residuales mineras, escorrentía y lluvias**  
**Inventario MC15\_48. Municipio Corrales – Reyes Patria**  
*Fuente: UPTC- INCITEMA, 2019*

No se evidencia tratamiento de agua residuales mineras, se presenta cuerpos de agua. Se observa algunas cunetas para la captación de aguas de escorrentía y de lluvia. Ver **Fotografía 5-65**.

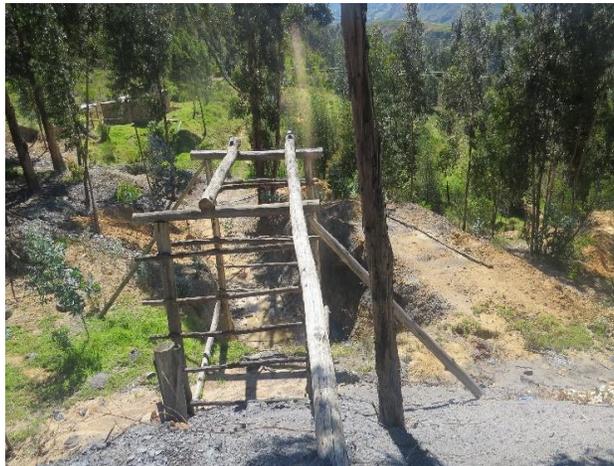
**Fotografía 5-66 Recurso Aire: Botaderos, Manejo de Estériles,  
Subsistencia Inventario MC15\_48. Municipio Corrales – Reyes  
Patria**

La emisión de material particulado se genera por el cargue y descargue de carbón en la tolva o almacenamiento presente en la mina, estas no cuentan con recubrimiento con polisombra. No se realiza humectación de la vía. No se cuenta con señalización, el material está expuesto a la intemperie sin ninguna protección y obras para la captación de aguas de escorrentía y de lluvia. Ver **Figura 5-41**.

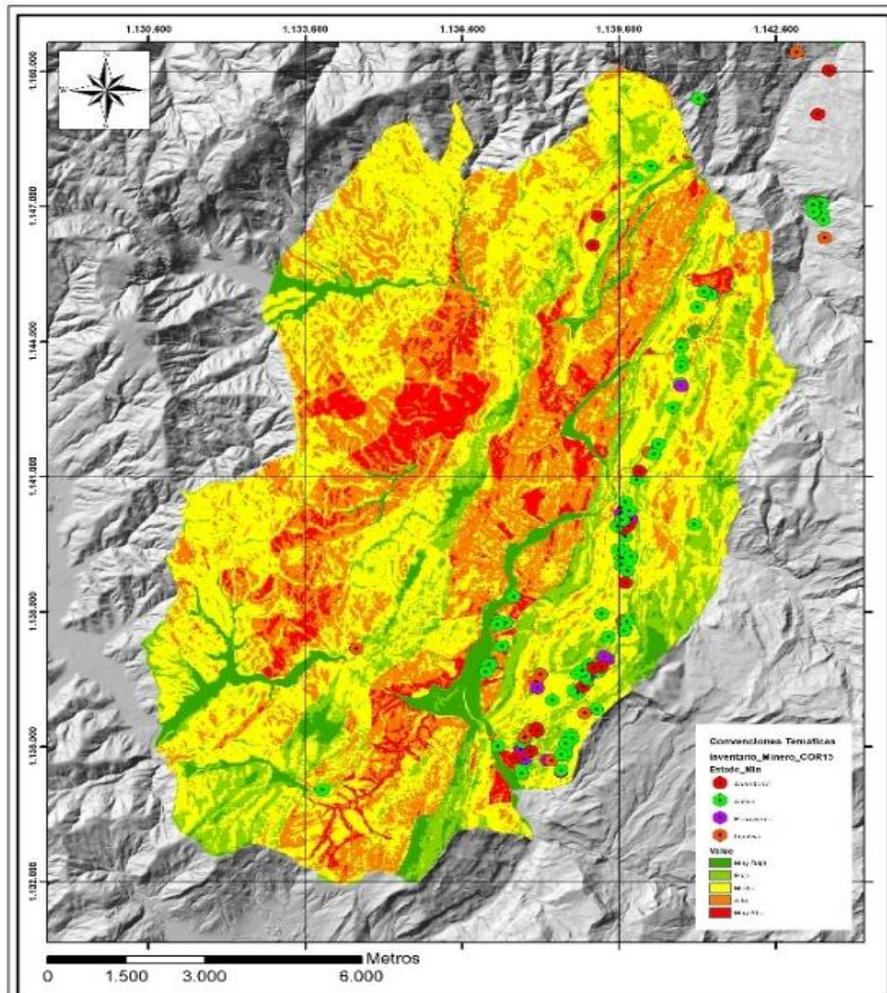
**Figura 5-41 Análisis inventario minero y susceptibilidad por movimientos en masa**  
Fuente: INCITEMA-UPTC, 2019

En el municipio de Tasco las zonas de actividad minera se localizan en categoría alta de susceptibilidad, las condiciones de pendiente abrupta y aspectos antes mencionados, contribuyen a la inestabilidad de sectores de las veredas Santa Bárbara y San Isidro.
