## AUTORIDAD NACIONAL DE LICENCIAS AMBIENTALES

AUTO N° 11300

**“Por medio del cual se efectúa control y seguimiento ambiental”**

Que mediante Auto 2639 del 21 de junio de 2016, la Autoridad Nacional de Licencias Ambientales avocó conocimiento del expediente HX3-1999-25 remitido por la Corporación Autónoma Regional del Centro de Antioquia -CORANTIOQUIA, para dar trámite a la modificación de la Licencia Ambiental global del proyecto “Aurífero Buriticá - Ampliación Mina Yaraguá”.

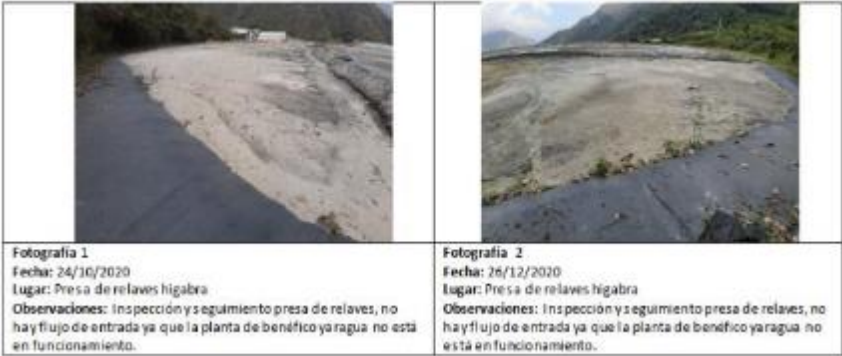
Fotografía M2-7. Relavera Mina Yaraguá

Como soporte, se presentó también un registro fotográfico de la Relavera de la Mina Yaraguá, donde se puede observar que no hay entrada de flujo, es decir, que no se encuentra en operación.

Ahora bien, en la visita de seguimiento ambiental se apreció que salía agua del túnel Nivel 1 (contactada) y discurría mediante canales hacia la antigua Planta de beneficio Yaraguá. Aunque la parte baja de la Planta de beneficio Yaraguá está limitada por un dique, se observó que el agua rebosaba y fluía pendiente abajo, hacia los depósitos de estériles de la Mina Yaraguá.

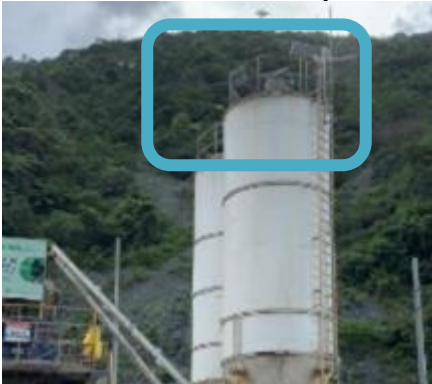
Fotografía M5-6. Filtros en silos de planta de concreto

En la visita de seguimiento ambiental efectuada del 30 de mayo al 3 de junio de 2021, fue posible verificar la instalación de filtros en la parte superior de los silos los cuales actúan como mecanismos de control de emisión de material particulado.

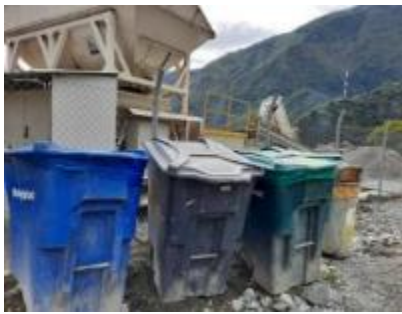
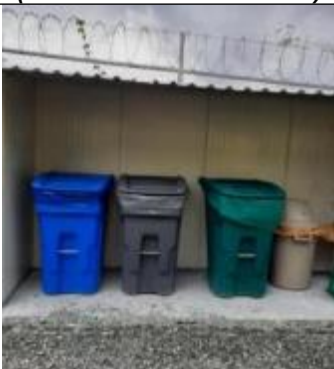
| Impacto atendido | Medidas de Manejo | Tipo de Medida | | | | Efectividad de la Medida | |
|---|---|---|---|---|---|---|--|
| 1. | | X | | (...)<br>Durante la visita de seguimiento ambiental se observó lo siguiente:<br><br><b>A. Separación en la fuente:</b><br>- Instalación de un gran número de puntos ecológicos distribuidos estratégicamente a lo largo del proyecto minero. | | | |
| | | | | <b>Fotografía M6-2. Punto ecológico en la Planta de Concreto</b> | | <b>Fotografía M6-3. Punto ecológico área de almacén Coordenadas Origen Único Nacional (E 4680444 – N 2296722)</b> | |

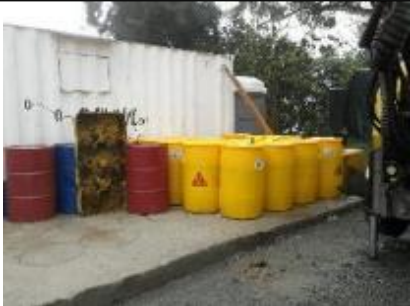
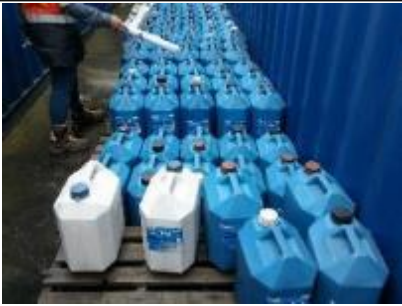
En el sector Platanal, también se observó almacenamiento de sustancias químicas líquidas. No obstante, algunos de los lugares de almacenamiento no contaban con las características técnicas necesarias para el manejo seguro de este tipo de sustancias, como, por ejemplo, que no contaban con diques de contención de derrames, se encontraban a la intemperie y no se observaron cuentas perimetrales o trampas de grasas para facilitar el manejo de derrames.

| <p><b>Fotografía M9-2. Almacenamiento de sustancias químicas en el sector Platanal</b><br/><b>Coordenadas Origen Único Nacional</b><br/><b>(E 4679449 – N 2299689)</b></p> | <p><b>Fotografía M9-3. Almacenamiento de sustancias químicas en el sector Platanal</b><br/><b>Coordenadas Origen Único Nacional</b><br/><b>(E 4679419 – N 2299544)</b></p> |

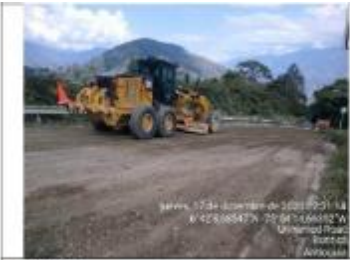
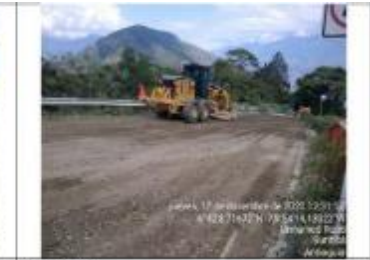
| | | | <div><div><div><p>Fotografía 9<br/>Fecha: 17/12/2020<br/>Lugar: Vía Estrella - Higobrá<br/>Observaciones: Mantenimiento de vía.</p></div><div><p>Fotografía 10<br/>Fecha: 17/12/2020<br/>Lugar: Vía Estrella - Higobrá<br/>Observaciones: Mantenimiento de vía.</p></div></div><p>Fuente: ICA 16</p><p>Conforme a lo anterior, se considera que el titular del instrumento ambiental dio cumplimiento a la presente medida para el actual periodo de seguimiento.</p></div> |

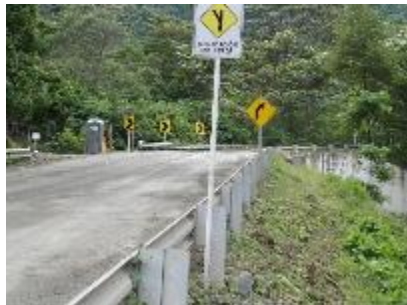
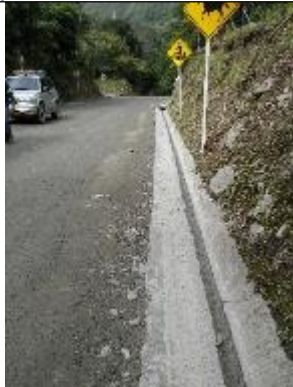
<table><tr><td><p><b>Fotografía M16-. Señalización en vía industrial (acceso al proyecto)</b><br/><b>Coordenadas Origen Único Nacional</b><br/><b>(E 4679257 – N 2298446)</b></p></td><td><p><b>Fotografía M16-. Señalización en vía industrial (acceso al proyecto)</b><br/><b>Coordenadas Origen Único Nacional</b><br/><b>(E 4679730 – N 2298556)</b></p></td></tr></table>

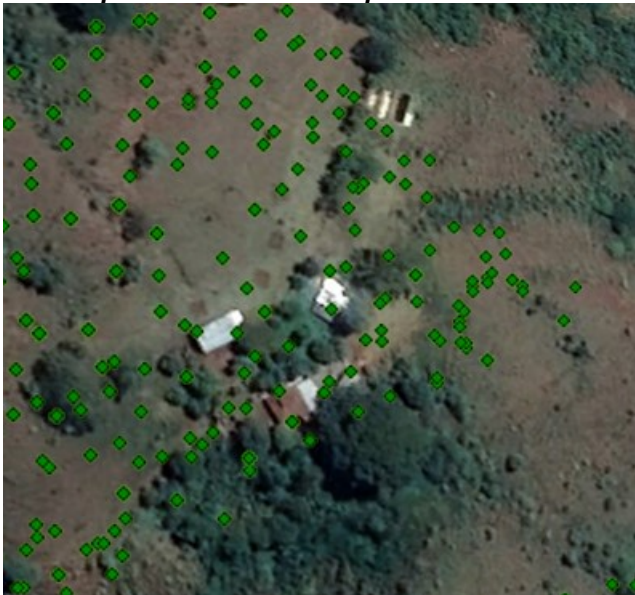
| Auto 6464 del 9 de julio de 2020 | | | |
|---|---|---|---|
| <p><b>Consideraciones:</b></p> <p>En el radicado 2021010602-1-000 del 25 de enero de 2021, mediante el cual la empresa dio respuesta a los requerimientos realizados en el Auto 6464 del 9 de julio de 2020, la empresa señala que la información geográfica y cartográfica relacionada con el plan de inversión del 1% serán debidamente presentada en el siguiente informe de cumplimiento ambiental correspondiente al semestre 2020-II. Sin embargo, como resultado de la VPI realizada al ICA 16 (radicado 2021086647-2-000 del 4 de mayo de 2021) se establecido la no conformidad de la información cartográfica y geográfica entregada por la empresa.</p> <p>Adicionalmente, menciona que presenta dicha información como adjunto en la ruta “Anexos\Articulo Primero\Num 2\ ANEXO 2. ALCANTARILLADO ARCGIS”, la cual, una vez revisada por el profesional SIG del grupo de valoración y manejo de impactos, se encontró que no cumple con lo establecido por esta Autoridad, debido a que no presenta la información geográfica utilizando el Modelo de Almacenamiento de Datos Geográfico mediante la Resolución 2182 del 23 de diciembre del 2016.</p> <p>Por otra parte, en cuanto a la información cartográfica referente a las actividades de enriquecimiento adelantadas en la cuenca de la quebrada Colchones, presentada mediante el ICA 16, se pudieron observar algunas inconsistencias en cuanto al traslape de áreas en donde se adelantó la plantación de individuos arbóreos con infraestructura como viviendas y área de con coberturas vegetales de porte alto (bosques riparios o vegetación secundaria alta), lo que no coincide con lo observado durante la visita de seguimiento ambiental realizada del 30 de mayo al 3 de junio de 2021, en la cual se realizó recorrido por el área intervenida en la que se apreció que se plantaron área con coberturas de pastos ubicadas entre parches de bosques remanentes.</p> <p><b>Figura I3. Traslape de los individuos plantados con infraestructura</b></p> <p><b>Fuente:</b> AGIL-ANLA, a partir de información del ICA 16</p> <p><b>Figura I4. Traslape de los individuos plantados con coberturas boscosas</b></p> | | | |

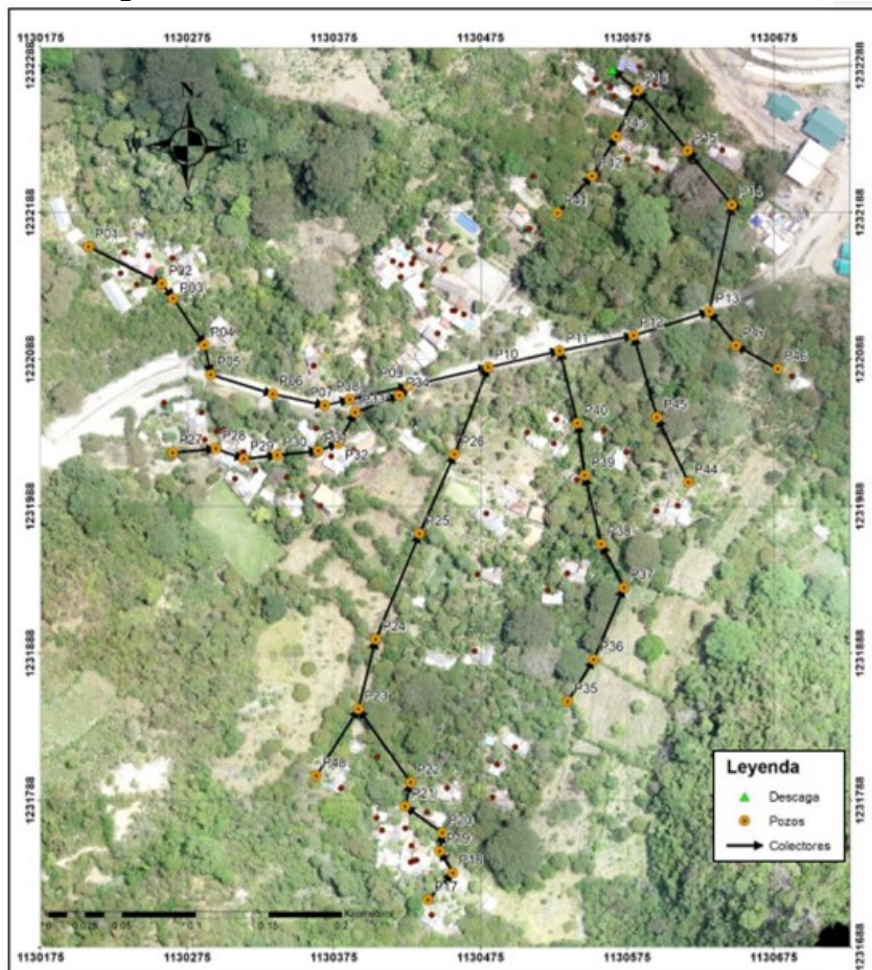
**Figura 17. Diseño del sistema de alcantarillado sanitario**

Señala que, al 25 de marzo de 2021, la empresa viene adelantando la revisión y actualización de los diseños del sistema de interceptores y planta de tratamiento de agua residual doméstica, toda vez, que se identificó que la vereda Higabrá incrementó su población respecto al diseño entregado; además, de que se estaría analizando la posibilidad de instalar una planta de tratamiento de lodos activados para evitar molestias por generación de malos olores.

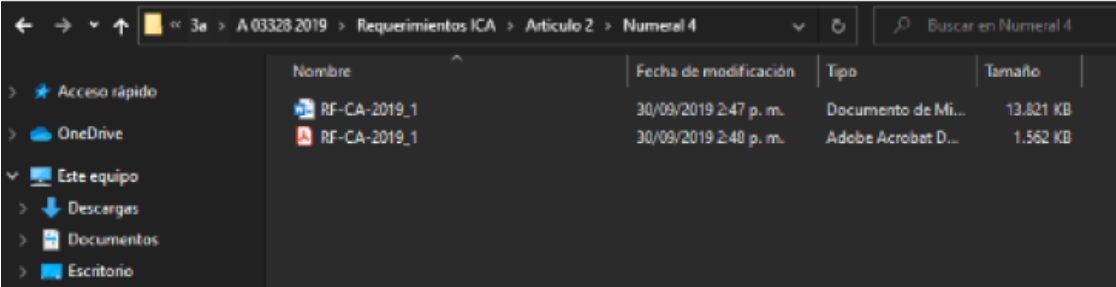
| Auto 3328 del 22 de mayo de 2019 | | | |
|---|---|---|---|
| <p>La Sociedad refiere a través del formato ICA-3a de los Informes de Cumplimiento Ambiental – ICA 15 y 16, correspondiente al primer y segundo semestre de 2020, respectivamente que: “El cumplimiento de esta obligación se presenta en el informe de cumplimiento ambiental del primer semestre de 2019, se anexa la carpeta A 03328 2019, que contiene los anexos y documento que consolida todas las obligaciones con término de cumplimiento “Próximo ICA”(…).”</p> <p>En el Concepto Técnico 7770 del 18 de diciembre de 2020 a través del cual se efectuó seguimiento a los ICA 13 y 14 (primer y segundo semestre de 2019, respectivamente) y que fue acogido mediante el Auto 12440 del 30 de diciembre de 2020, el equipo técnico de seguimiento realizó la revisión de la información citada en la comunicación e identificó que, el directorio en comento únicamente incluía el registro fotográfico de las actividades de humectación de vías, lo cual no obedece a lo requerido en la obligación, seguidamente se presenta el contenido del directorio referenciado por la Sociedad.</p> <div></div> <p><b>Fuente:</b> ICA 14, directorio 6. ANEXOS\OTROS ANEXOS\3a\A 03328 2019\Requerimientos ICA.</p> <p>En atención a lo antes mencionado, se considera que la Sociedad no dio cumplimiento a lo solicitado en la obligación.</p> | | | |

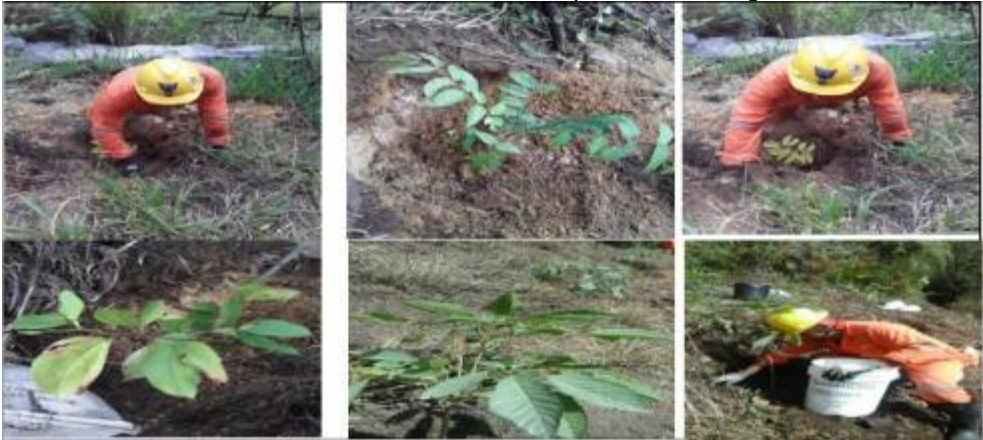
Actividades de siembra en el depósito de Yaraguá

Presenta además en el radicado 2021016941-1-000 del 3 de febrero de 2021, una base de datos en Excel con la identificación y georreferenciación de 400 individuos plantados en el área del depósito de Yaraguá, junto con el siguiente registro fotográfico.
