## AUTORIDAD NACIONAL DE LICENCIAS AMBIENTALES - ANLA -

### RESOLUCIÓN N° 01193

**“Por medio de la cual se imponen unas medidas de manejo ambiental y se adoptan otras determinaciones”**

Proyecto “Central Hidroeléctrica de Bajo Anchicayá” instaurado por la EMPRESA DE ENERGÍA DEL PACÍFICO S.A E.S.P, EPSA E.S.P, teniendo en cuenta la duplicidad de pronunciamientos.

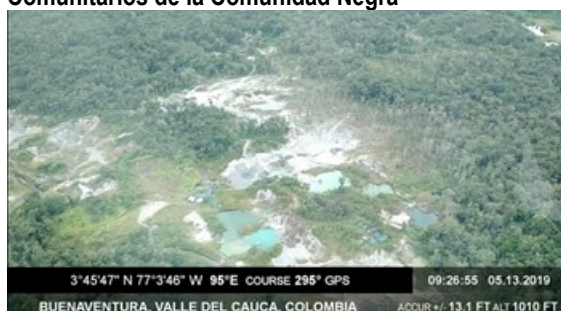
**Fotografía 1. Desarrollo de actividad minera en algunos de los territorios de los Consejos Comunitarios de la Comunidad Negra**

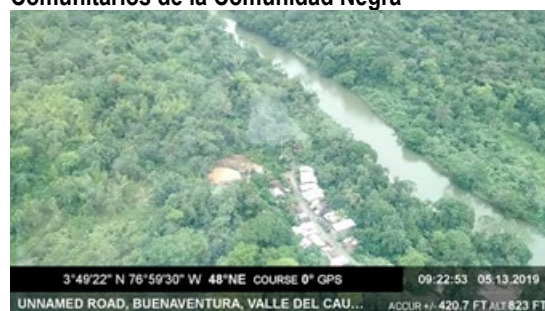
**Fotografía 2. Desarrollo de actividad minera en algunos de los territorios de los Consejos Comunitarios de la Comunidad Negra**

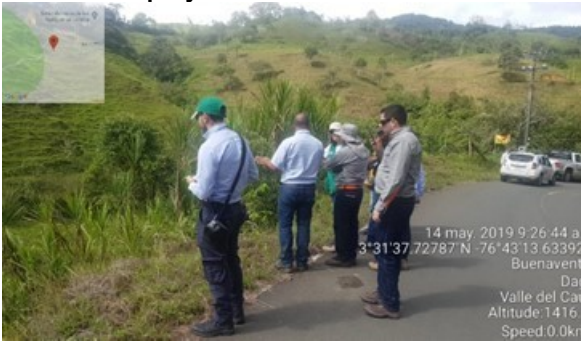
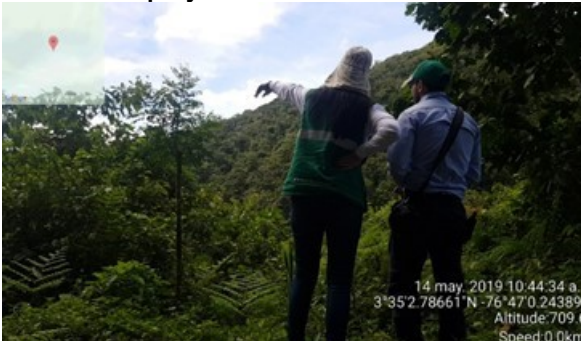
Posterior a ello, se procede en conjunto a realizar el recorrido por el cañón el río Digua por la antigua vía a Buenaventura hacia el embalse del proyecto, observando el color del agua en puntos específicos, sedimentación del río y la presencia de fenómenos de remoción en masa, que se han dado a lo largo del tiempo y se caracterizan por la remoción de las coberturas de superiores de suelo y roca meteorizada de las filitas que adquieren una tonalidad rojiza, tal como se observa a continuación.

**Fotografía 4. Recorrido por el Cañón del río Digua por la antigua vía a Buenaventura hacia el embalse del proyecto**

**Fotografía 5. Recorrido por el Cañón del río Digua por la antigua vía a Buenaventura hacia el embalse del proyecto**

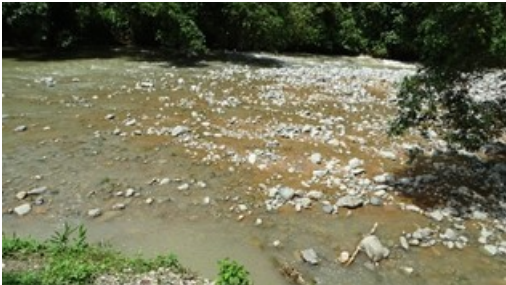
**N3 35 45.4 W76 50 39.2**

**Fotografía 11. Detalle de los sedimentos remanentes del evento de crecente del 15 de abril del 2019**

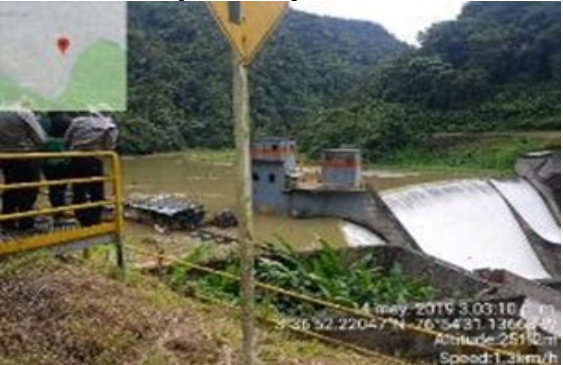
Posterior a ello se ingresa casa de máquinas y sitio del embalse del proyecto CHBA, si bien la comisión de la comunidad estaba compuesta por cerca de 20 líderes de los Consejos Comunitarios de las Comunidades Negras - CCCN, sólo dos de ellos ingresaron al cuarto de control de la descarga de fondo, donde el personal de la sociedad informa los protocolos necesarios para la apertura de la compuerta, e indican que esta maniobra no fue llevada a cabo, tal como lo infieren o presumen las comunidades.

Fotografía 20. Visita sitio de presa – Central Hidroeléctrica Bajo Anchicayá

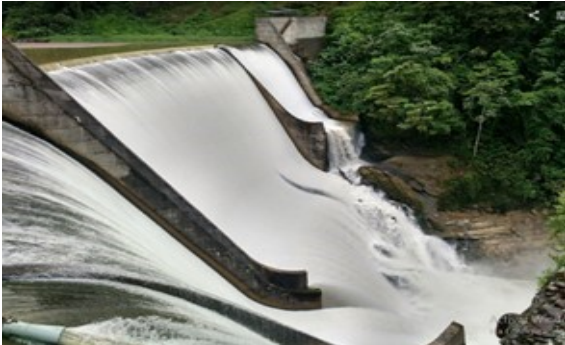
Fotografía 21. Vista de la descarga del agua de vertedero

No obstante, los representantes de la comunidad manifiestan su incertidumbre, dado que en la visita realizada el año inmediatamente anterior observaron una barra de arenas y sedimentos fácilmente observables en el embalse; con vegetación, la cual no se observa hoy día y que no entienden cómo desapareció, ni su destino. En las inmediaciones de la zona del vertedero no se encuentran evidencias de lodos pasados, toda vez que la caída del agua arrastra con fuerza el material (como se observó en la fotografía anterior).

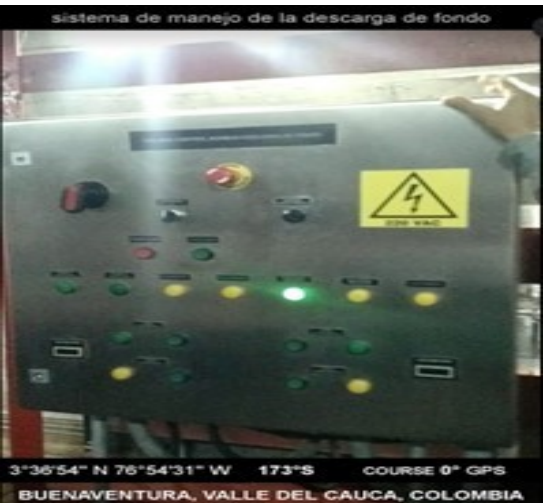
Finalmente, ya en la zona de los controles de la descarga de fondo, se observa una compuerta en vidrio, asegurada con un candado, que, según lo indicado por los profesionales de la sociedad, solo podría ser accionada bajo la autorización expresa de la alta gerencia de EPSA. No obstante, no se cuenta con ningún mecanismo remoto dentro del sitio de la cámara que pueda ser efectivamente vigilado y comprobada la condición de la no apertura de compuertas de fondo sin autorización de la ANLA. En este sentido es necesario reforzar el monitoreo remoto, que permita conocer en tiempo real las posibles maniobras que puedan llevarse a cabo.

Fotografía 22. Controles de la descarga de fondo

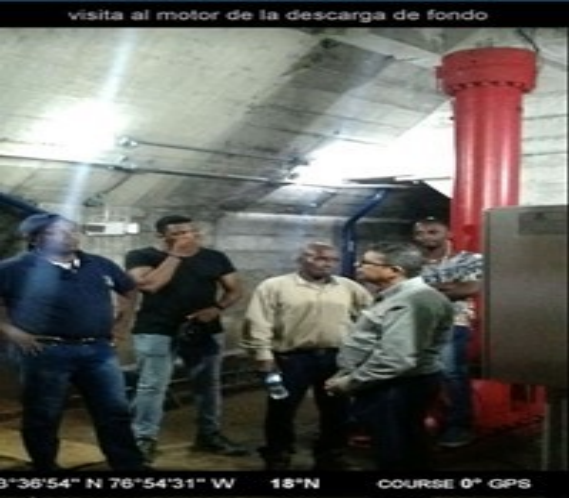
Fotografía 23. Vista del servomotor y del personal que acompaña la inspección

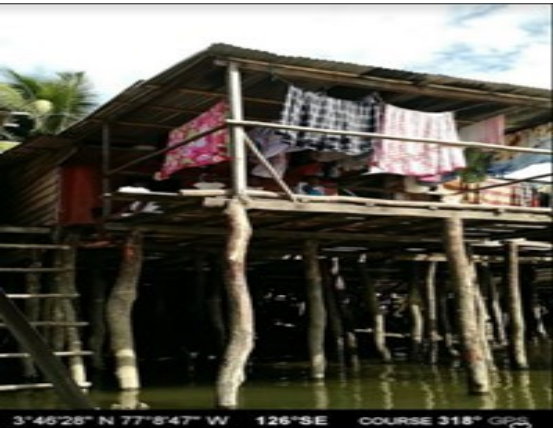
En el recorrido se logra observar las viviendas palafíticas de la vereda Las Contreras, la cual pertenece al CCCN denominado Consejo Mayor del río Anchicayá, si bien no se puede acceder a la zona de la comunidad, el acercarse a una de las construcciones palafíticas (ver siguiente fotografía), no se evidencian huellas de lodo color negro o marcas que permitan inferir el paso de una alta corriente cargada de sedimentos arcillosos de color oscuro, según lo informado por los CCCN de la zona.

Fotografía 26. Construcción palafítica en la vereda Las Contrás

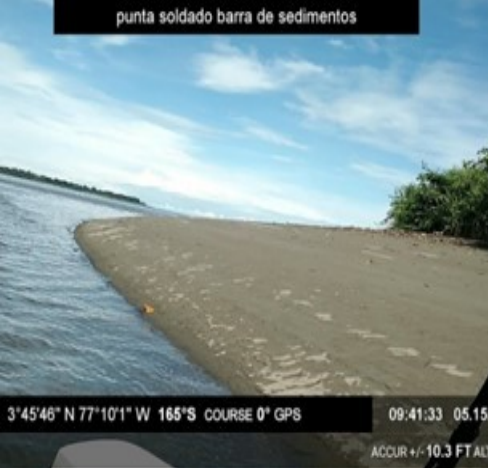
En las siguientes fotografías, se observan las barras laterales en el sector de Punta de Soldado, desde la lancha (no contaba con autorización para ingresar al territorio) se observa la presencia de arenas medias a finas, no es posible establecer la presencia de limos y/o arcillas. Igualmente, no se logra evidenciar trazas a manchas oscuras que indique la presencia de lodos negros ni rojizos evidenciados aguas arriba, reportados por la comunidad, por el contrario, se encuentra una playa de tonalidad uniforme y conforme con el material depositado.

Fotografía 27. Barra de arenas en Punta Soldado, nótese el color uniforme de la playa

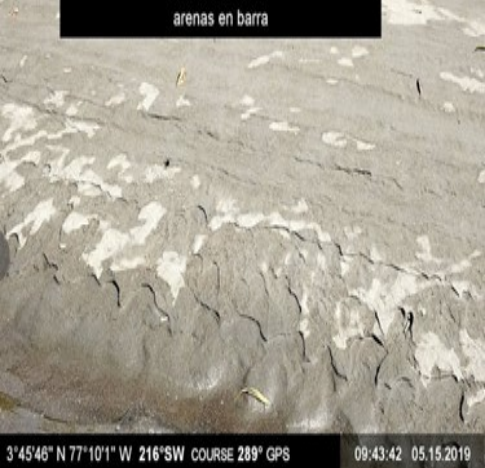
Fotografía 28. Detalle del sedimento en Punta Soldado

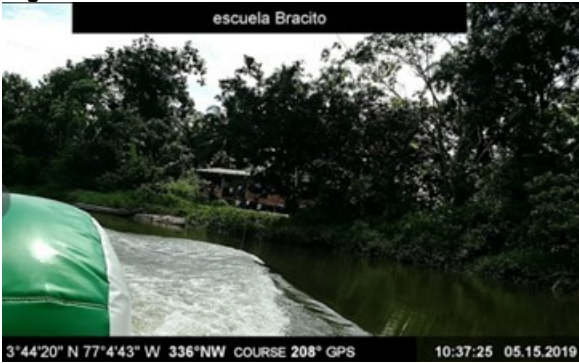
Fotografía 33. Escuela Bracito nótese que la vegetación no se observa abatida

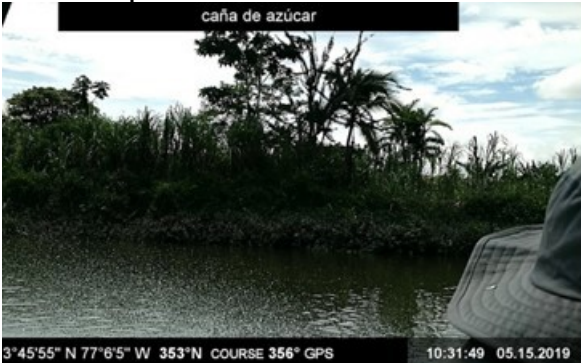
Fotografía 34. Cultivos de caña de azúcar en pie y sin afectación aparente

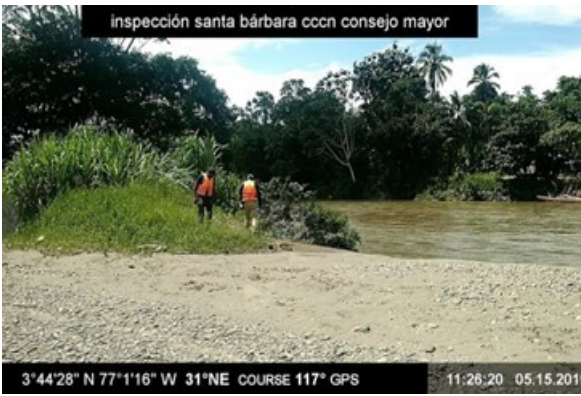
Ahora bien, en la vereda Santa Bárbara, el grupo de ANLA en compañía de dos representantes del Consejo Mayor, llevaron a cabo la inspección de la barra central, inicialmente y como se puede observar en las fotografías siguientes, se presentan lodos café rojizo, no obstante, los representantes de la comunidad indican que el color de los lodos era negro, pero que ya fue lavado como consecuencia de las permanentes lluvias. El personal de la ANLA busca los lodos dentro de la maleza y hasta las alturas reportadas por la comunidad, sin encontrar el material descrito por los lugareños.

Fotografía 35. Inspección en barra central buscando lodos de fondo

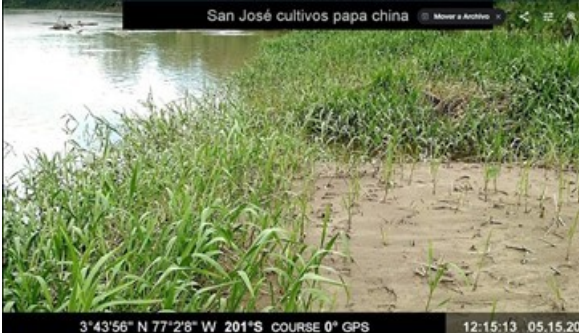
**Fotografía 39. Playa limo arenosa en inmediaciones del cultivo de papachina mostrando en la foto anterior**

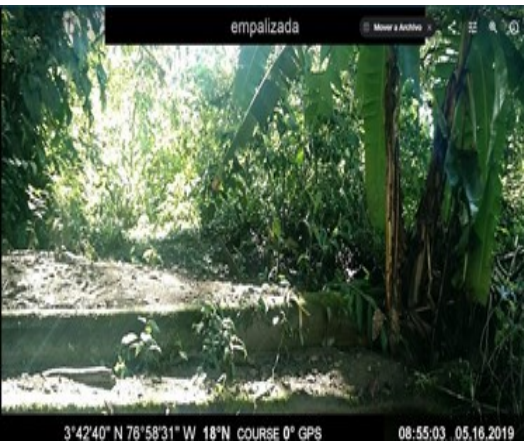
Pocos metros antes del asentamiento del CCCN de Llano Bajo, se observan las barras laterales con agradación positiva en el sentido de la corriente, esto es, materiales más gruesos aguas arriba y finos como arenas aguas abajo, al interior de la barra no se evidenció la presencia de arcillas o arcillas limosas de color oscuro. En el borde externo, se presenta empalizada que ha permitido el atrapamiento de una alta capa de sedimentos (0,5 m) no hay rastros de los lodos descritos.

**Fotografía 42. Empalizada en río Anchicayá, en barra lateral cerca del CCCN Llano Bajo**

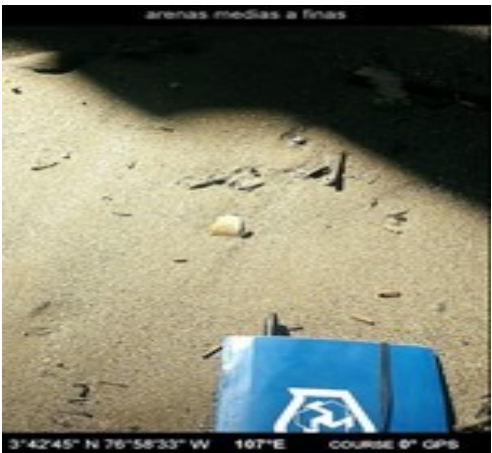
**Fotografía 43. Arenas medias y finas en barra**

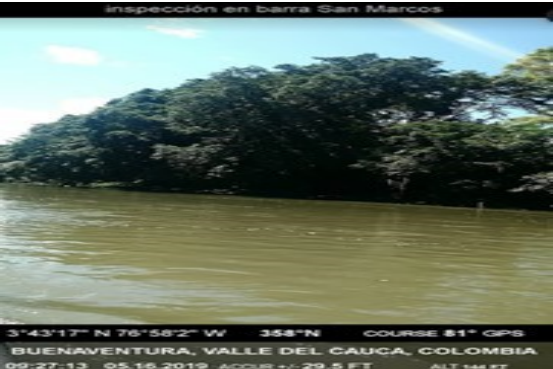
En el recorrido en lancha hacia el CCCN San Marcos, las orillas del río Anchicayá se observa otra barra interna conformada por arenas finas, limos y arcillas estratificadas sin evidencia de material vegetal, en un remanso cubierto por pastos. En el sector de Guainía, las orillas del río se observan estables, no se observan efectos adversos sobre la vegetación. El río presenta color café claro, que varía por tramos, tal como se observó en los tramos anteriores.

Fotografía 44. Vista del río Anchicayá a la altura del CCCN San Marcos

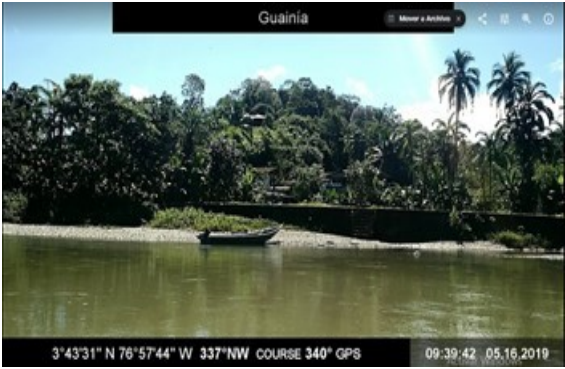
Fotografía 45. Vista del embarcadero del CCCN Guaimía

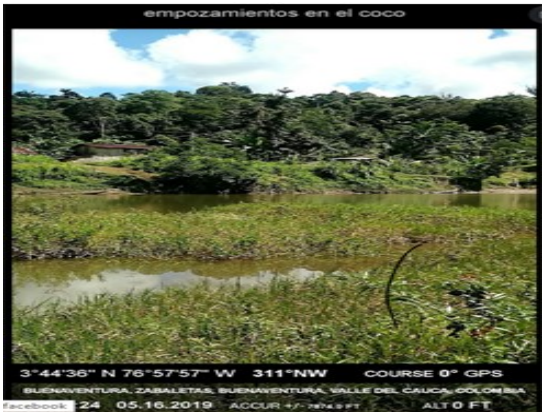
En el sector del Coco, se presenta una barra central en el río Anchicayá, en la cual se puede observar la sedimentación somera que ocasiona la presencia de algas, que demuestran un moderado tiempo de formación y que no han sido afectadas por la presencia de lodos u otro tipo de material que arrastrara o afectara la tendencia de crecimiento y desplazamiento en sentido del desagüe del agua estancada.

Fotografía 46. Zonas de estancamiento de agua en sector de El Coco

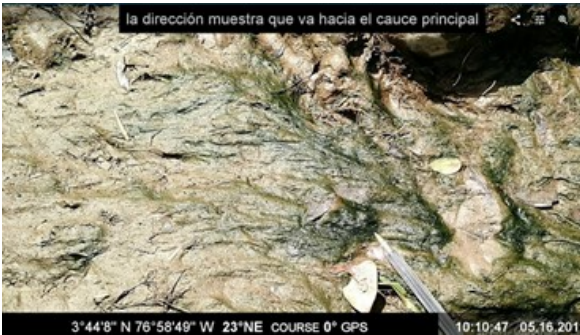
Fotografía 48. Vista de las algas en aguas someras, sector El Coco

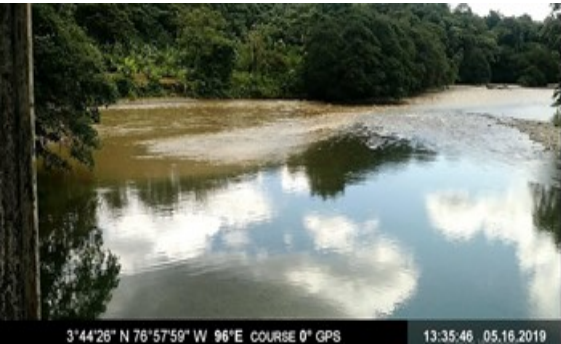
**Fotografía 50. Confluencia río Anchicayá (café claro) con la quebrada aguas claras (primer plano)**

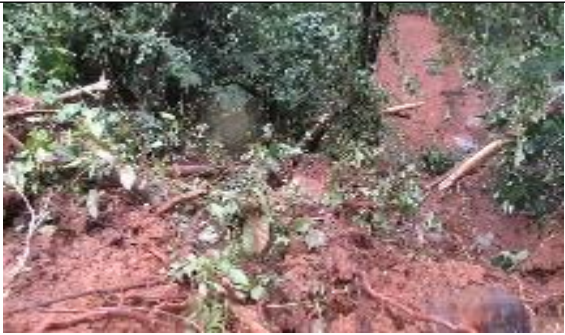
ASUAQ, refiere que el lunes 22 de abril (3 días posteriores al evento reportado por la comunidad frente a olor fétido y coloración oscura del río), realizó recorrido en compañía de representantes del acueducto Sendo Tigre obteniendo las siguiente observaciones: En el río San Juanito, iniciaron encontrando unos deslizamientos menores de tierra, posteriormente aproximadamente a 200 metros encuentran un deslizamiento de gran tamaño seguido de un derrumbe a otros 200 metros. En la quebrada el Oso afluente del río San Juanito, observaron palizadas. De esta manera, a continuación se pueden observar las fotografías aportadas por ASUAQ al equipo técnico de seguimiento de la ANLA.

| Fotografía 61. Primer deslizamiento a 200 mt de la vereda Tokio | Fotografía 62. Segundo deslizamiento |

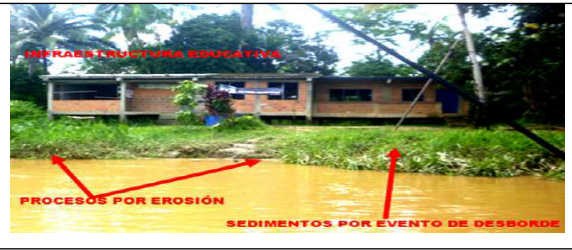
| Fotografía 63. Observaciones de turbidez por sedimentos en suspensión en el cauce del río Anchicayá – Cuenca Baja | Fotografía 64. Quebrada el Oso afluente del río San Juanito |
