**Asunto:** Comunicación Resolución No. 321 del 02 de febrero de 2026

# AUTORIDAD NACIONAL DE LICENCIAS AMBIENTALES

## - ANLA – RESOLUCIÓN N° 000321 (02 FEB. 2026)

**“Por la cual se realiza un ajuste vía seguimiento a la ficha Py-A-01-01- Proyecto de conservación y restauración del suelo aprobada mediante el artículo noveno de la Resolución 1326 del 5 de agosto de 2020”**

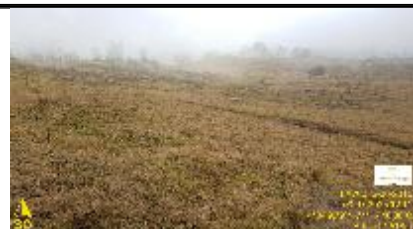
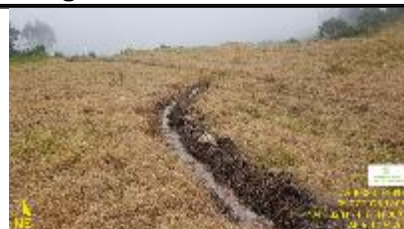
**Fotografía G25 estado del terreno entre sitio de torre 304 y 305.  
(Coordenadas planas origen único 4856420E  
2062929,326N)**

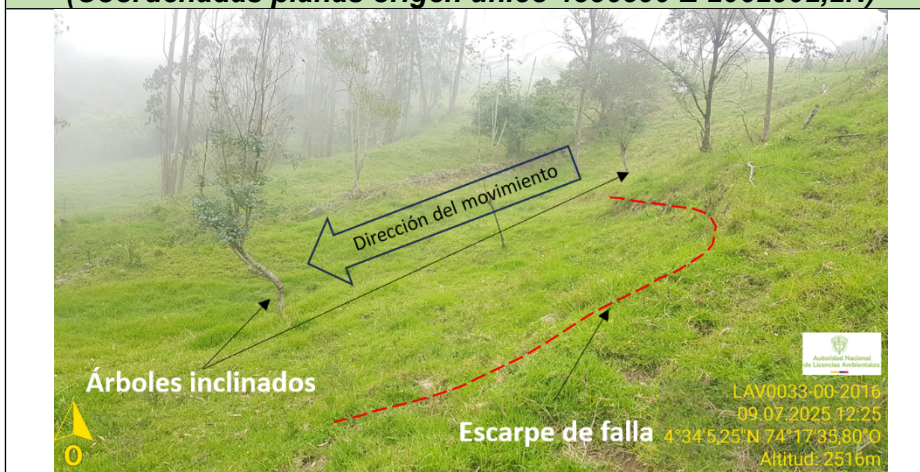
**Fotografía G26 área próxima a sitio de torre 305, con presencia de árboles inclinados y montículos.**
