AUTORIDAD NACIONAL DE LICENCIAS AMBIENTALES
- ANLA -
AUTO N° 00307
(11 de febrero de 2019)

**“POR EL CUAL SE ORDENA EL INICIO DE UN PROCEDIMIENTO
SANCIONATORIO AMBIENTAL”**

ANLA AUTORIDAD NACIONAL DE LICENCIAS AMBIENTALES Ministerio de Ambiente y Desarrollo Sostenible	CONCEPTO TÉCNICO DE INICIO DE PROCEDIMIENTO SANCIONATORIO AMBIENTAL	Fecha: 14/11/2017
		Versión: 1
		Código: AS-F-9
		Página 19 de 53

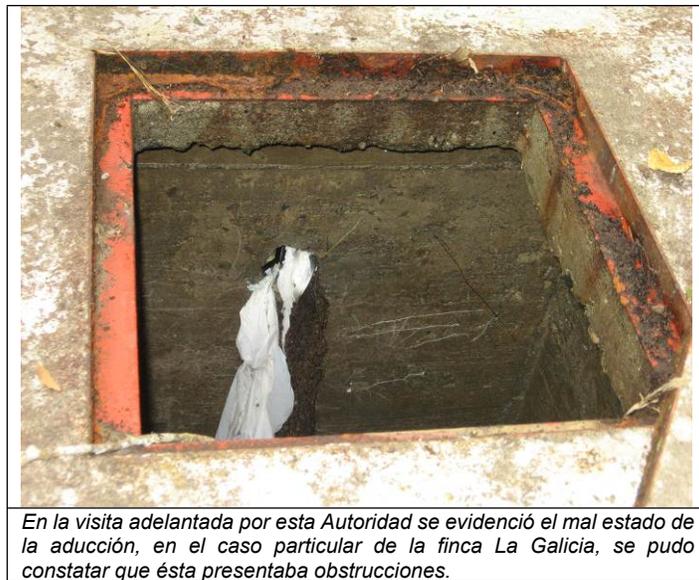
No obstante lo anterior, tal y como lo confirmaron algunos miembros de la comunidad y los funcionarios del INVÍAS que acompañaron la visita, dicha aducción no funciona hace un año (desde el 4 de marzo de 2011), reportado también en el oficio radicado por el señor Bermúdez, debido a la ocurrencia de un derrumbe que afectó la bocatoma. Como consecuencia de tal daño, manifiesta el señor Bermúdez, que ha tenido que suplir la falta del recurso, mediante el transporte a lomo de mula, de agua en cantinas, tal como lo hizo cuando se empezó a disminuir en su predio el agua superficial por la construcción del túnel Piloto.

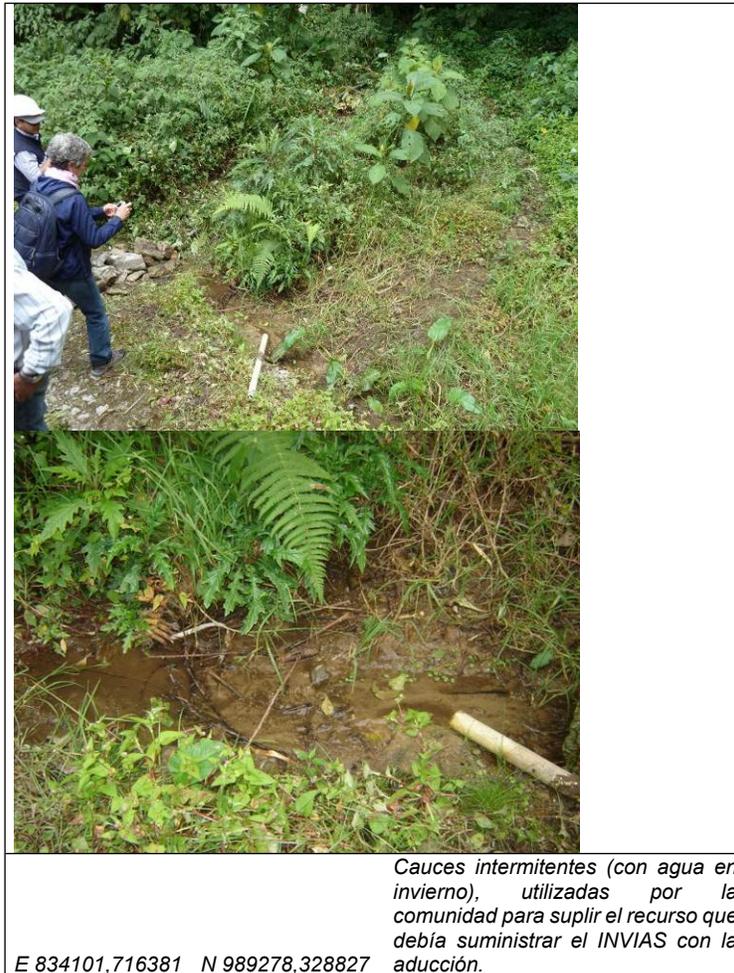
Durante la visita el grupo técnico de la ANLA indagó a los funcionarios del INVIAS sobre los motivos del atraso en la implementación de medidas para solucionar la problemática generada por el daño en la aducción y la respuesta obtenida señala que para la operación de la línea de aducción, el INVIAS pactó con los afectados que el mantenimiento de la aducción quedaba a cargo de la comunidad a la cual se dirigía esta medida de compensación y que por tanto el Instituto no se hace responsable por el estado de deterioro de la misma.

Al respecto, el señor Miguel Manjarrés, fiscal de la junta administradora del acueducto, señaló que la comunidad estaba empleando otras fuentes alternas, para suplir la escasez de agua generada por el daño en la bocatoma del sistema de abastecimiento construido por el INVIAS. En relación con esas fuentes alternas, el señor Bermúdez resaltó que su uso depende de las condiciones del tiempo climático, el cual como es sabido, en los últimos años se ha caracterizado por un régimen de lluvias arriba de lo normal, pero que en caso de presentarse un período seco, podría ponerse en riesgo el abastecimiento de la comunidad afectada con el desecamiento de las fuentes hídricas superficiales, causado por la construcción del túnel Piloto y posiblemente agudizado con la construcción del túnel principal, razón por la cual se impuso la medida de compensación aludida.
