AUTORIDAD NACIONAL DE LICENCIAS AMBIENTALES
- ANLA -
AUTO N° 03140
(20 de abril de 2020)

“Por el cual se efectúa un seguimiento y control ambiental en atención a quejas”

Que mediante Resolución 763 del 30 de junio de 2017, esta Autoridad otorgó a la Concesionaria Ruta del Cacao S.A.S. Licencia Ambiental para el proyecto denominado “*Concesión Vial Ruta del Cacao*”, localizado en los municipios de Barrancabermeja, San Vicente de Chucurí, Betulia, Girón y Lebrija, en el departamento de Santander.

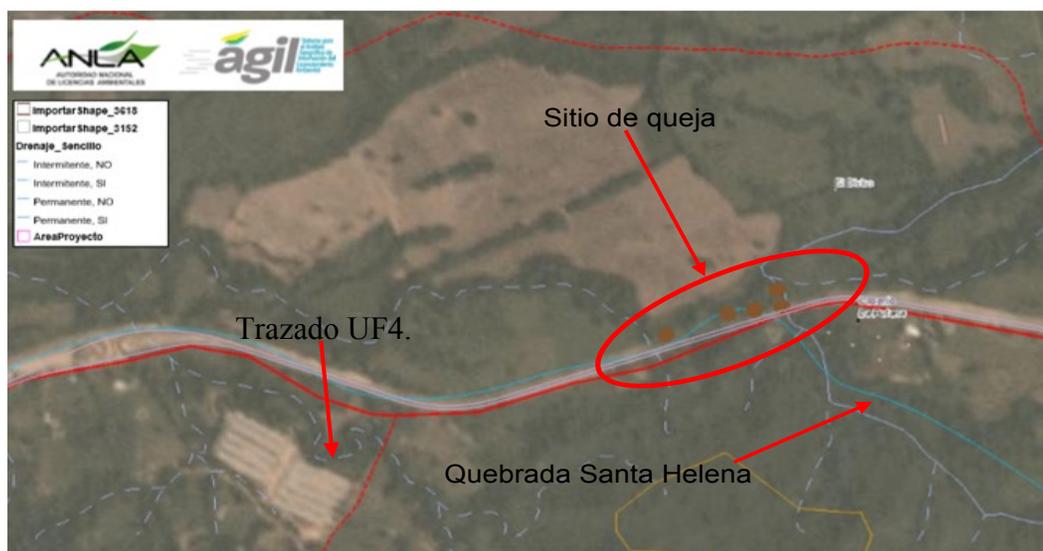
Figura 2 Localización queja señor Orlando Camargo

Fuente: AGIL - ANLA. 12/02/2020

Con base al recorrido realizado en conjunto con el quejoso, en los cuales informó al equipo de seguimiento ambiental, que los sitios de afectación corresponden a una longitud aproximada de 300 m, los cuales se procedieron a revisar. En la revisión de la cartografía base existente en la herramienta AGIL – ANLA, la cartografía presentada en el EIA evaluado del proyecto y lo observado en la visita de seguimiento, se identifica que el cauce de la quebrada Santa Helena, no ha sufrido afectaciones o desvíos como lo manifiesta el quejoso. (Ver Figura 2) Con base a la visita de seguimiento, en los sitios definidos por el quejoso en los cuales el Titular realizó la supuesta desviación de la quebrada Santa Helena, no se presenta ningún tipo de indicio o evidencia que permitan definir que el Titular realizó la afectación a la corriente hídrica. Las condiciones de la quebrada durante la visita de atención de queja corresponden a una corriente en temporada de verano, en las cuales el nivel disminuye, con presencia de madres viejas sin lámina de agua. Con base a lo informado por el quejoso, en época de invierno, la quebrada anega las madre viejas que se encuentran secas, aumentando el ancho y la profundidad de la quebrada. En la visita de seguimiento, se identificó un ancho en promedio de 5 a 10 m, profundidad de 0,3 m y con un tipo de flujo laminar.

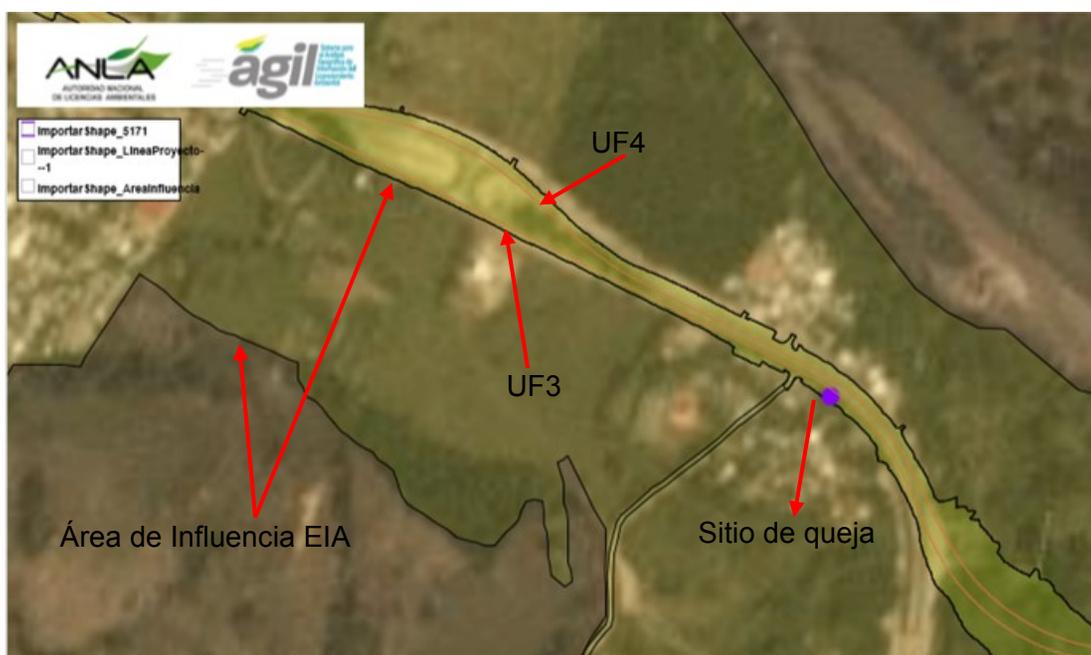
“Por el cual se efectúa un seguimiento y control ambiental en atención a quejas”**Figura 3 Localización queja señora Erika Pacheco**

Fuente: AGIL - ANLA. 12/02/2020

En el sector en mención, el Titular está ejecutando la construcción de la segunda calzada de la UF4, sobre la cual se realizan actividades de pavimentación y en el momento de la visita de atención de queja se encontraba en operación. Se aclara que la UF4 corresponde a la calzada que se localiza en la otra margen del nacimiento y de los árboles en evaluación.

La UF3, que corresponde a la otra calzada del mismo tramo, se encuentra en intervención con actividades de mejoramiento, mediante el tendido de material granular. El nacimiento y los árboles se encuentran dentro de esta margen de la vía. Ver Figura 3 y Fotografía 7.

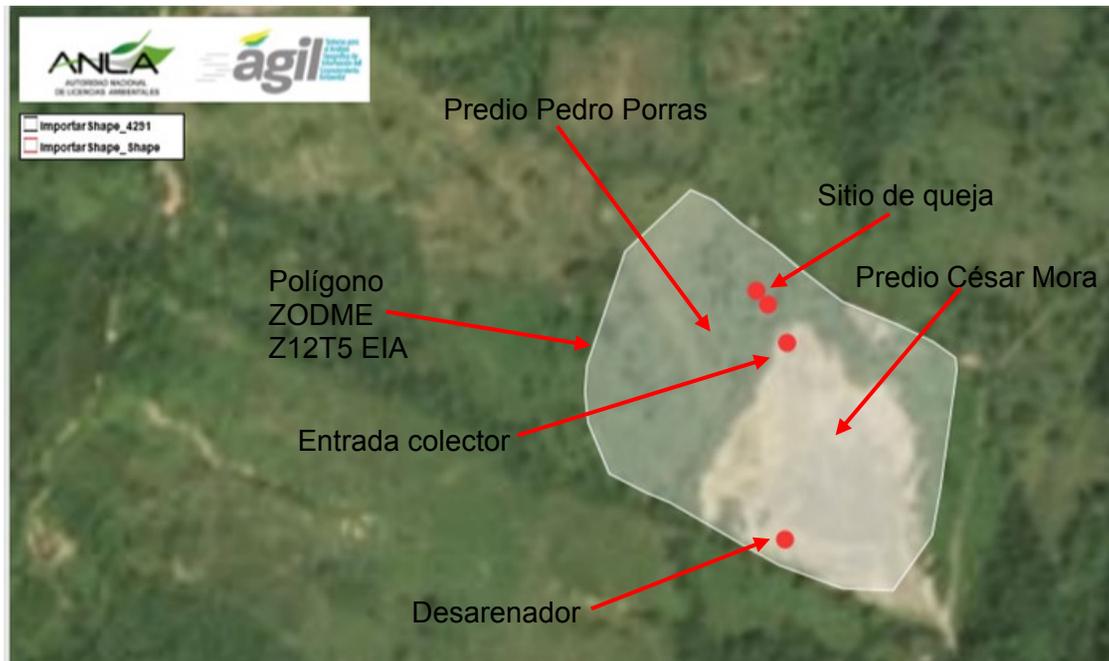
Figura 7 Localización queja señor Pedro Porras Porras

Fuente: AGIL - ANLA. 12/02/2020

Con base a la visita de atención de queja, se pudo identificar, que debido a que el Titular no había construido las obras hidráulicas para el manejo de las aguas de escorrentía de la ZODME, se generó un empozamiento de agua en el punto más bajo del predio del señor Porras, lo cual generó la afectación de las especies arbóreas. La construcción del colector fue posterior a la presente queja.
