**Asunto:** Comunicación Resolución No. 1351 del 05 de julio de 2024

# AUTORIDAD NACIONAL DE LICENCIAS AMBIENTALES
# - ANLA –
# RESOLUCIÓN N° **001351**
(05 JUL. 2024)

**“Por la cual se modifica la Licencia Ambiental otorgada mediante Resolución 1326 de 5 de agosto de 2020 y se toman otras determinaciones”**

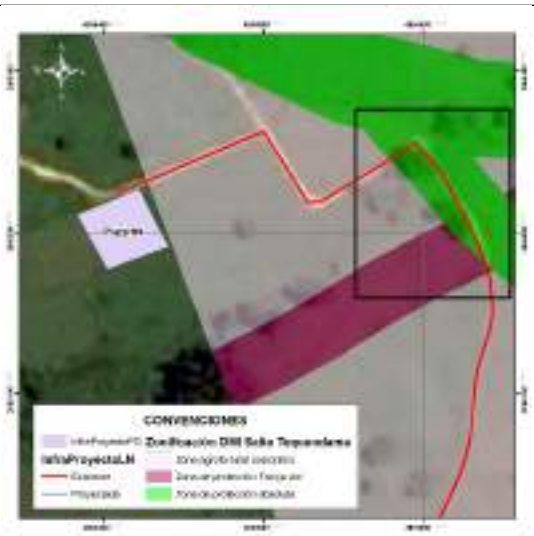
| ***Tipo de obra*** | ***Soporte gráfico revisión Equipo Evaluador Ambiental de la ANLA*** | ***Consideraciones Equipo Evaluador Ambiental de la ANLA*** |
|---|---|---|
| *Acceso a plaza 1N** | | *Se valida que el acceso es existente y por tanto no requiere aprovechamiento forestal. No obstante, frente a las acciones de mantenimiento propuestas, se identifica que parte del área del acceso se ubica en zona de protección absoluta, por tanto* ***NO es procedente autorizar las actividades de rocería*** *en el tramo que se ubica en esta zona.* |

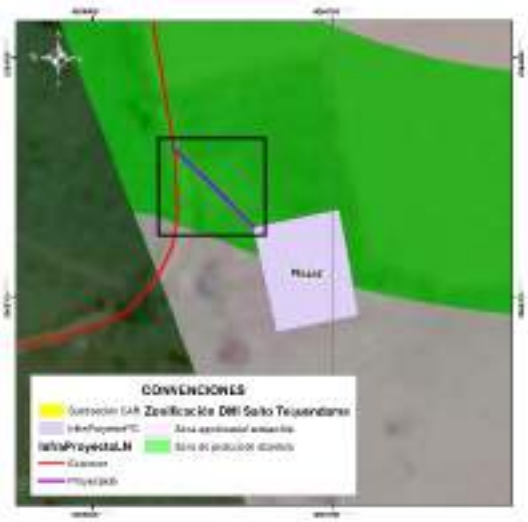
| ***Tipo de obra*** | ***Soporte gráfico revisión Equipo Evaluador Ambiental de la ANLA*** | ***Consideraciones Equipo Evaluador Ambiental de la ANLA*** |
|---|---|---|
| *Acceso a plaza 2**<br><br>*Plaza 2*<br><br>*(Se indica acceso peatonal desde Vía Tipo 1 hasta sitio de plaza)* | | *Se valida que el acceso específico hasta la plaza de tendido no es existente. Para la plaza de tendido y acceso no se encuentra sustracción de reserva autorizada por parte de la CAR. Adicionalmente, parte de la plaza y el acceso se ubica en zona de protección absoluta, donde se establece como uso prohibido la ejecución de rocería. Por lo anterior* ***NO es procedente autorizar la infraestructura de la plaza y del acceso al no tener sustracción aprobada y al no ser permitidas las actividades de rocería****.* |

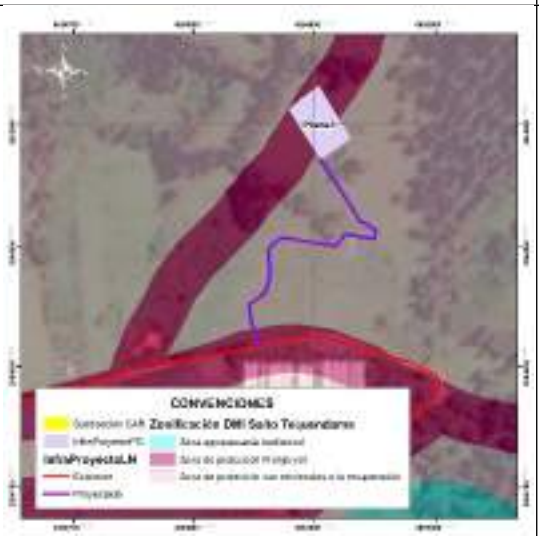
| ***Tipo de obra*** | ***Soporte gráfico revisión Equipo Evaluador Ambiental de la ANLA*** | ***Consideraciones Equipo Evaluador Ambiental de la ANLA*** |
|---|---|---|
| *Acceso a plaza 3**<br><br>*Plaza 3 (Se indica acceso peatonal desde carreteable existente hasta sitio de plaza)* | | *Se valida que el acceso específico hasta la plaza de tendido no es existente. Para la plaza de tendido y el acceso no se encuentra sustracción de reserva autorizada por parte de la CAR. Igualmente, no realizó la solicitud de permiso de aprovechamiento forestal. Por lo anterior* ***NO es procedente autorizar la infraestructura de la plaza y del acceso al no tener sustracción aprobada.*** |

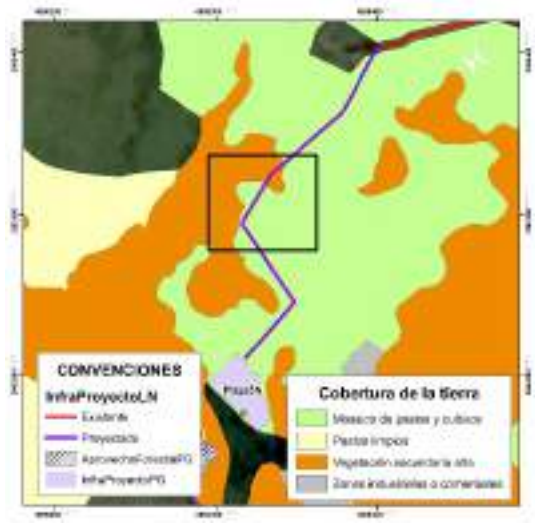
| ***Tipo de obra*** | ***Soporte gráfico revisión Equipo Evaluador Ambiental de la ANLA*** | ***Consideraciones Equipo Evaluador Ambiental de la ANLA*** |
|---|---|---|
| *Acceso a plaza 5N**<br><br>*(Se indica existencia de acceso peatonal)*<br><br>*Plaza de tendido 5N* | | *Comparando la ubicación del acceso con la cartografía base se identifica que el acceso no se asocia a ningún camino o sendero existente, dándose contradicción con la tabla presentada por la Sociedad pero coherencia con la capa InfraProyectoLN, donde se indica que el acceso es proyectado. Se valida que este acceso atraviesa en su recorrido zonas de vegetación secundaria alta, sobre las cuales la Sociedad **NO podrá adelantar actividades de tala** puesto que no realizó la solicitud de permiso (Recuadros negros).* |

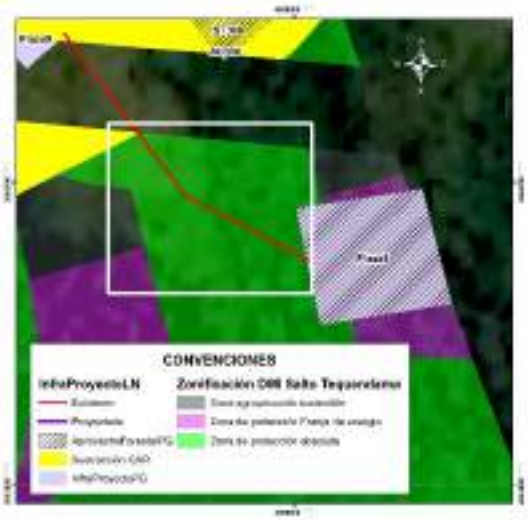
| ***Tipo de obra*** | ***Soporte gráfico revisión Equipo Evaluador Ambiental de la ANLA*** | ***Consideraciones Equipo Evaluador Ambiental de la ANLA*** |
|---|---|---|
| *Acceso a plaza 8*<br><br>*(Reportada como acceso peatonal en documento y en capa InfraProyectoLN como acceso existente)***<br><br>*Plaza de tendido 8* | | *Se valida que el acceso específico hasta la plaza de tendido no es existente. Para la plaza de tendido y el acceso no se encuentra sustracción de reserva autorizada por parte de la CAR puesto que la Sociedad no hace su solicitud. Adicionalmente, parte de la plaza y el acceso se ubica en zona de protección absoluta, donde se establece como uso prohibido la ejecución de rocería. Por lo anterior* ***NO es procedente autorizar la infraestructura de la plaza y del acceso al no tener sustracción aprobada y al no ser permitidas las actividades de rocería.*** |

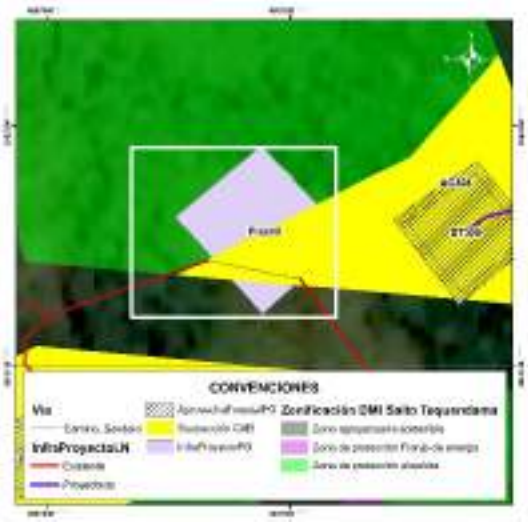
| ***Tipo de obra*** | ***Soporte gráfico revisión Equipo Evaluador Ambiental de la ANLA*** | ***Consideraciones Equipo Evaluador Ambiental de la ANLA*** |
|---|---|---|
| *Acceso a plaza 9***<br><br>*(Reportada como acceso peatonal en documento y en capa InfraProyectoLN como acceso existente)*<br><br>*Plaza de tendido 9* | | *Se valida que acceso específico hasta plaza de tendido se reporta como camino o sendero, el cual se ubica a 350 m de vía tipo 6 sin pavimentar. Para plaza de tendido y acceso no se encuentra sustracción de reserva autorizada por parte de la CAR puesto que la Sociedad no hace su solicitud. Adicionalmente, parte de la plaza y el acceso se ubica en zona de protección absoluta, donde se establece como uso prohibido la ejecución de rocería. Por lo anterior* ***NO es procedente autorizar la infraestructura de la plaza y del acceso al no tener sustracción aprobada y al no ser permitidas las actividades de rocería.*** |

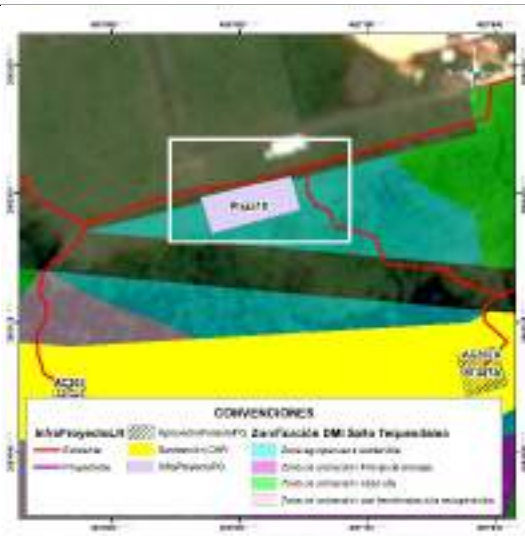
| ***Tipo de obra*** | ***Soporte gráfico revisión Equipo Evaluador Ambiental de la ANLA*** | ***Consideraciones Equipo Evaluador Ambiental de la ANLA*** |
|---|---|---|
| *Acceso a plaza 10 (vía tipo 6 sin pavimentar)**<br><br>*Plaza de tendido 10* | | *Se valida que el acceso específico hasta la plaza de tendido se reporta como vía tipo 6, sin embargo se plantea adecuación con rocería, aspecto que es inconsistente con la definición de la vía existente. La plaza de tendido se ubica en una “zona agropecuaria sostenible” del DIM Salto del Tequendama y Cerro Manjui, para la cual la Sociedad no solicitó sustracción de reserva ante la CAR. Por lo anterior* ***NO es procedente autorizar la infraestructura de la plaza y del acceso al no tener sustracción de reserva.*** |

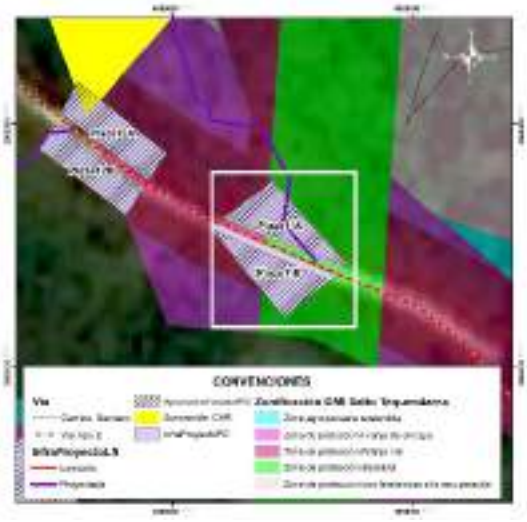
| ***Tipo de obra*** | ***Soporte gráfico revisión Equipo Evaluador Ambiental de la ANLA*** | ***Consideraciones Equipo Evaluador Ambiental de la ANLA*** |
|---|---|---|
| *Acceso a plazas de tendido 11A (camino o sendero desde vía tipo 2) y 11B**<br><br>*Plazas de tendido 11A y 11B* | | *En el documento se relaciona como acceso el Acc-06, sin embargo, en la capa InfraProyectoLN se identifica que el acceso asociado es el Acc-309.*<br><br>*Se valida que acceso específico hasta plaza de tendido 11A se relaciona como camino o sendero, para el cual se plantearía adecuación con rocería la cual se establece dentro de la zonificación del DMI Sector Salto del Tequendama y Cerro Manjui como actividad prohibida en zona de protección absoluta. Para plazas de tendido y acceso no se encuentra sustracción de reserva autorizada por parte de la CAR puesto que la Sociedad no hace su solicitud.*<br><br>*Por lo anterior* ***NO es procedente autorizar la infraestructura de las plazas y del acceso al no tener sustracción de reserva.*** |

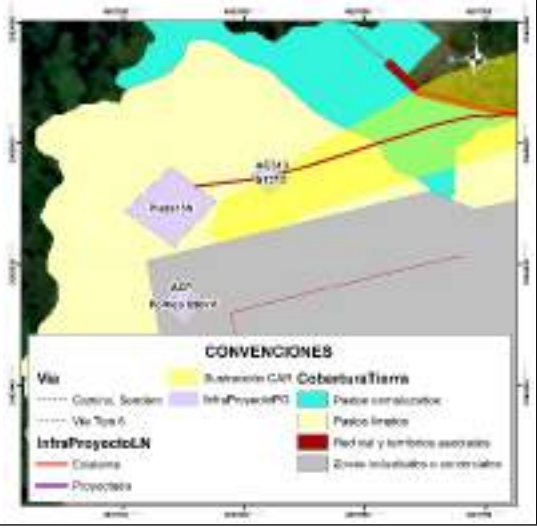
| ***Tipo de obra*** | ***Soporte gráfico revisión Equipo Evaluador Ambiental de la ANLA*** | ***Consideraciones Equipo Evaluador Ambiental de la ANLA*** |
|---|---|---|
| *Acceso a plaza de tendido 13N***<br><br>*Sitio de torre ST313* | | *Se identifica que el acceso, la plaza de tendido y la torre se ubica en unidades de pastizales. El trazado del acceso se ubica sobre las zonas sustraídas, razón por la cual se considera aceptable este acceso siempre y cuando* ***NO*** *se realicen actividades de aprovechamiento forestal, puesto que este permiso no se solicitó.* |

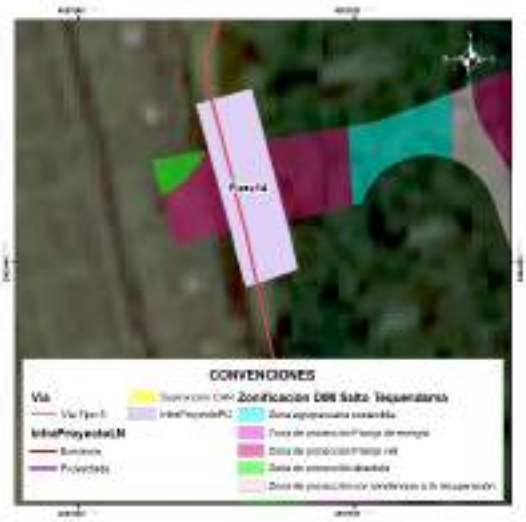
| ***Tipo de obra*** | ***Soporte gráfico revisión Equipo Evaluador Ambiental de la ANLA*** | ***Consideraciones Equipo Evaluador Ambiental de la ANLA*** |
|---|---|---|
| *Acceso a plaza (vía tipo 5)**<br><br>*Plaza de tendido 14* | | *Se valida que la parte central de la plaza de tendido se encuentra en DMI para la cual la Sociedad no realizó solicitud de sustracción y por tanto no tiene autorización por parte de la CAR. En este sentido,* ***NO es procedente autorizar la infraestructura de la plaza de tendido 14.*** |

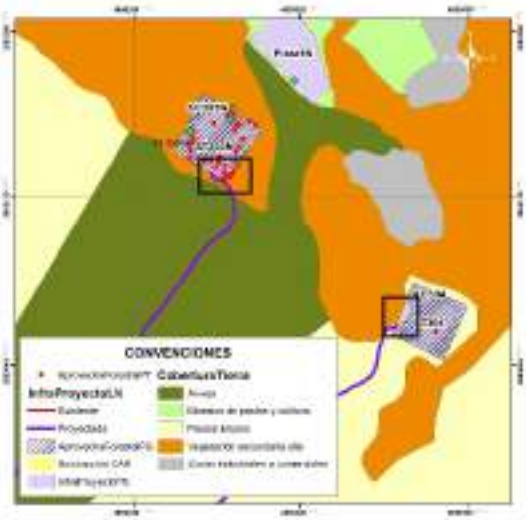
| ***Tipo de obra*** | ***Soporte gráfico revisión Equipo Evaluador Ambiental de la ANLA*** | ***Consideraciones Equipo Evaluador Ambiental de la ANLA*** |
|---|---|---|
| *Accesos a sitios de torre ST303N y ST304**<br><br>*Sitios de torre ST303N y ST304* | | *Comparando la ubicación de los accesos con la cartografía base se identifica que no se asocian a ningún camino o sendero existente, quedando identificada una contradicción con la tabla presentada por la Sociedad pero coherencia con la capa InfraProyectoLN donde se indica que el acceso es proyectado. Se valida que estos accesos se ubican en su mayoría en cultivos de arveja y en pastos limpios, no siendo necesario ejecutar actividades de aprovechamiento forestal para estos tramos.*<br><br>*Para el caso del acceso al ST303N y una parte del ST304, se identifica cruce con parches de vegetación secundaria alta (ver recuadros negros) para los cuales la Sociedad* ***NO podrá adelantar actividades de tala*** *puesto que no realizó la solicitud de permiso.* |

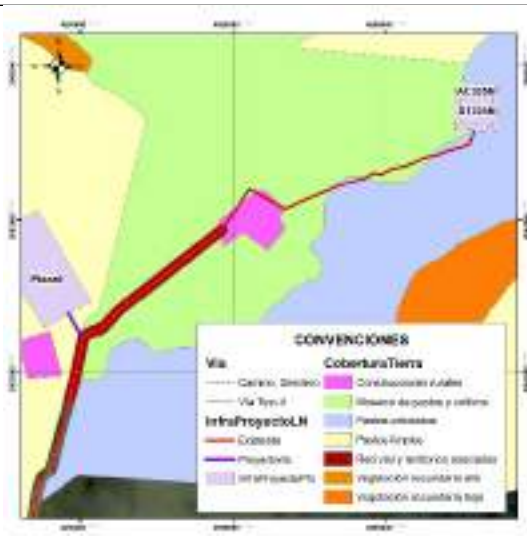
| ***Tipo de obra*** | ***Soporte gráfico revisión Equipo Evaluador Ambiental de la ANLA*** | ***Consideraciones Equipo Evaluador Ambiental de la ANLA*** |
|---|---|---|
| *Acceso a ST305N**<br><br>*Sitio de torre ST305N* | | *Revisando con la cartografía base se identifica que el acceso no es existente sino que se relaciona con la existencia de un camino o sendero que atraviesa unidades de mosaico de pastos y cultivos, pastos arbolados y construcciones rurales (ubicadas a 110 m del sitio de torre). Teniendo en cuenta que la Sociedad no solicita permiso de aprovechamiento forestal, en este acceso y en la torre **NO podrá adelantar actividades de tala** de ningún individuo que pueda encontrarse de manera aislada (pastos arbolados).* |

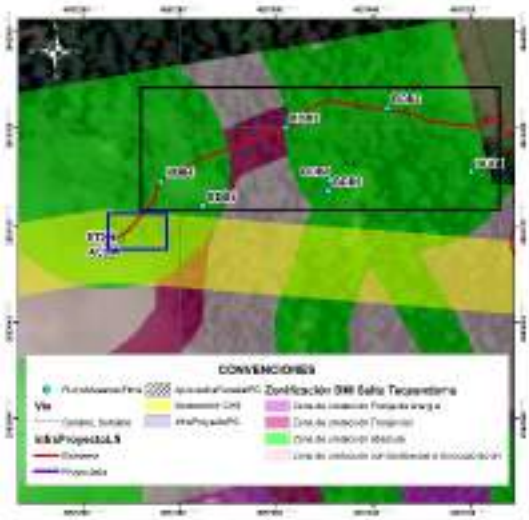
| ***Tipo de obra*** | ***Soporte gráfico revisión Equipo Evaluador Ambiental de la ANLA*** | ***Consideraciones Equipo Evaluador Ambiental de la ANLA*** |
|---|---|---|
| *Acceso a ST306 (Se menciona en documento y en cartografía base como acceso peatonal)** | | *Durante la visita de evaluación se validó que no existe camino o sendero reportado en cartobase y que la condición de la vegetación es de tipo denso, lo cual es consistente con la cobertura registrada (Bosque denso). Adicionalmente, se identifica que en el área trazada para el acceso, existen individuos de especies en veda, los cuales no están siendo incluidos en solicitud de aprovechamiento forestal (ver cuadro azul).*<br> <br>***Individuo fustal ubicado en tramo de llegada del acceso (No solicitado en aprovechamiento forestal) Coordenadas 4º34´12´´N, 74º17´15´´ W.***<br><br>*De igual manera, en el tramo del acceso la Sociedad registra a las parcelas BDB4, BDB3 y BDB2 (Ver cuadros negros), en las cuales reporta 100 individuos fustales, de estos 23 obedecen a la especie Cyathea sp. y 35 a la* |

| ***Tipo de obra*** | ***Soporte gráfico revisión Equipo Evaluador Ambiental de la ANLA*** | ***Consideraciones Equipo Evaluador Ambiental de la ANLA*** |
|---|---|---|
| | | *especie Quercus humboldtii, ambas especies en veda nacional.*<br><br>*Sumado a esto, no se encuentra sustracción de reserva autorizada por parte de la CAR puesto que la Sociedad no hace su solicitud para los accesos y tampoco realiza solicitud de aprovechamiento forestal aun cuando fue requerido. Adicionalmente, parte del acceso se ubica en zona de protección absoluta, donde se establece como uso prohibido la ejecución de rocería. Por lo anterior* ***NO es procedente autorizar el acceso al no tener sustracción aprobada, no haber solicitado permiso de aprovechamiento forestal y no ser permitidas las actividades de rocería.*** |

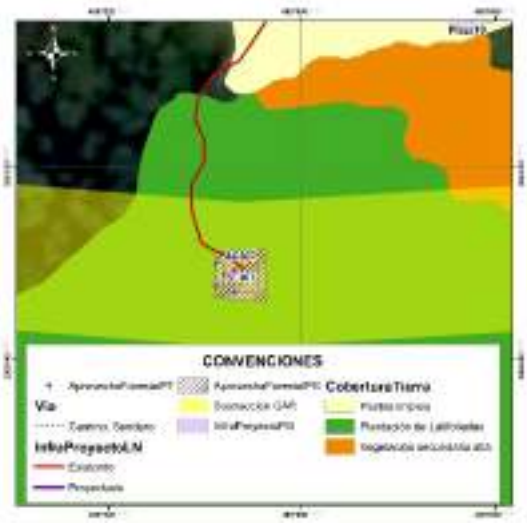
| ***Tipo de obra*** | ***Soporte gráfico revisión Equipo Evaluador Ambiental de la ANLA*** | ***Consideraciones Equipo Evaluador Ambiental de la ANLA*** |
|---|---|---|
| *Acceso a ST307 (Se menciona en documento y en cartografía base como acceso peatonal)** | | *Durante la visita de evaluación se validó que no existe camino o sendero reportado en cartobase y que la condición de la vegetación se asocia a plantaciones de latifoliadas con vegetación arbórea densa producto de la recuperación del área con presencia de especies en veda. Resultado de ello, la Sociedad para el sitio de torre (relacionado en cobertura plantación de latifoliadas) solicita permiso de aprovechamiento forestal para seis (6) individuos de Quercus humboldtii (especie en veda nacional), no obstante, para el acceso omite la solicitud de permiso de aprovechamiento forestal no siendo procedente la autorización de intervención en acceso.*<br><br>*Sumado a esto, en parte del acceso no se encuentra sustracción de reserva autorizada por parte de la CAR puesto que la Sociedad no hace* |

| ***Tipo de obra*** | ***Soporte gráfico revisión Equipo Evaluador Ambiental de la ANLA*** | ***Consideraciones Equipo Evaluador Ambiental de la ANLA*** |
|---|---|---|
| | | *su solicitud para los accesos. Por lo anterior* ***NO es procedente autorizar el acceso al no tener sustracción aprobada y no haber solicitado permiso de aprovechamiento forestal.*** |

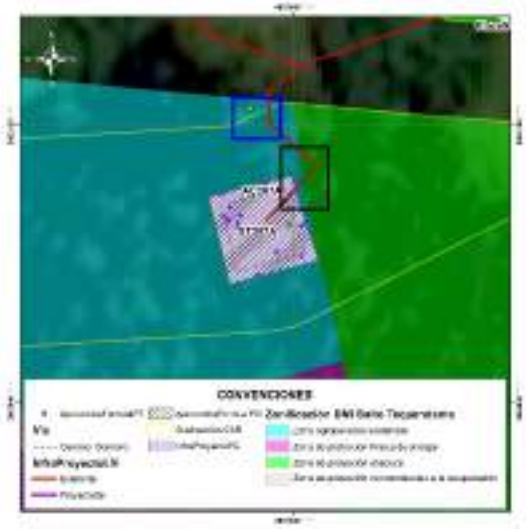
| ***Tipo de obra*** | ***Soporte gráfico revisión Equipo Evaluador Ambiental de la ANLA*** | ***Consideraciones Equipo Evaluador Ambiental de la ANLA*** |
|---|---|---|
| *Acceso a ST307A (Se menciona en documento y en cartografía base como acceso peatonal)** | | *Durante la visita de evaluación se validó que no existe camino o sendero reportado en cartobase y que la condición de la vegetación se asocia a plantaciones de latifoliadas con vegetación arbórea densa producto de la recuperación del área con presencia de especies pioneras. Resultado de ello, la Sociedad para el sitio de torre (relacionado en la misma cobertura) solicita permiso de aprovechamiento forestal para 16 individuos fustales, no obstante, para el acceso omite la solicitud de permiso de aprovechamiento forestal no siendo procedente la autorización de intervención en acceso. Adicionalmente, en la visita de evaluación se identificó que en el área trazada para el acceso, existen individuos fustales, los cuales no están siendo incluidos en solicitud de aprovechamiento forestal (ver cuadro azul).*<br><br>*Sumado a esto, en parte del acceso no se encuentra sustracción de reserva autorizada por parte de la CAR puesto que la Sociedad no hace su solicitud para los accesos y adicionalmente, parte del acceso se ubica en zona de protección absoluta, donde se establece como uso prohibido la ejecución de rocería (ver cuadro negro). Por lo anterior* ***NO es procedente autorizar el acceso al no tener sustracción aprobada, no haber solicitado permiso de aprovechamiento forestal y no*** |

| ***Tipo de obra*** | ***Soporte gráfico revisión Equipo Evaluador Ambiental de la ANLA*** | ***Consideraciones Equipo Evaluador Ambiental de la ANLA*** |
|---|---|---|
| | | ***ser permitidas las actividades de rocería.*** |

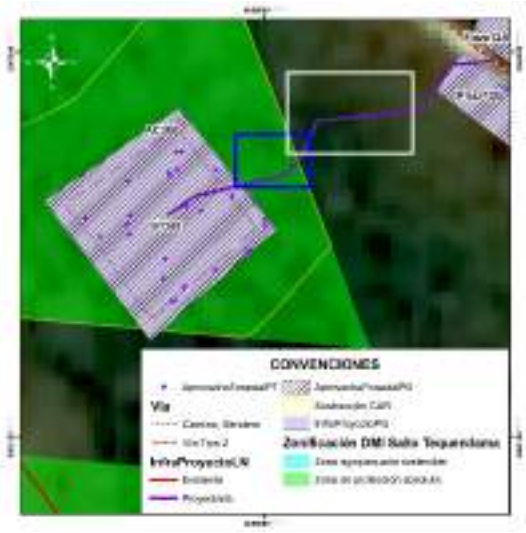
| ***Tipo de obra*** | ***Soporte gráfico revisión Equipo Evaluador Ambiental de la ANLA*** | ***Consideraciones Equipo Evaluador Ambiental de la ANLA*** |
|---|---|---|
| *Acceso a ST308*<br><br>*(Acceso mencionado como proyectado en capa InfraProyectoLN y como sendero/ camino en cartobase)** | | *Durante la visita de evaluación se validó que no existe camino o sendero reportado en cartobase y que la condición de la vegetación se asocia vegetación secundaria alta. Resultado de ello, la Sociedad para el sitio de torre (relacionado en la misma cobertura) solicita permiso de aprovechamiento forestal para 36 individuos fustales, no obstante, para el acceso omite la solicitud de permiso de aprovechamiento forestal no siendo procedente la autorización de intervención en acceso. Adicionalmente, en la visita de evaluación se identificó que en el área trazada para el acceso, existen individuos fustales, los cuales no están siendo incluidos en solicitud de aprovechamiento forestal (ver cuadro azul).*<br><br>*Sumado a esto, en área por fuera del DMI (ver recuadro blanco) tampoco se solicita permiso de aprovechamiento aun cuando la cobertura es vegetación secundaria alta. Por lo anterior* ***NO es procedente autorizar el acceso al no haber solicitado permiso de aprovechamiento forestal para su intervención.*** |

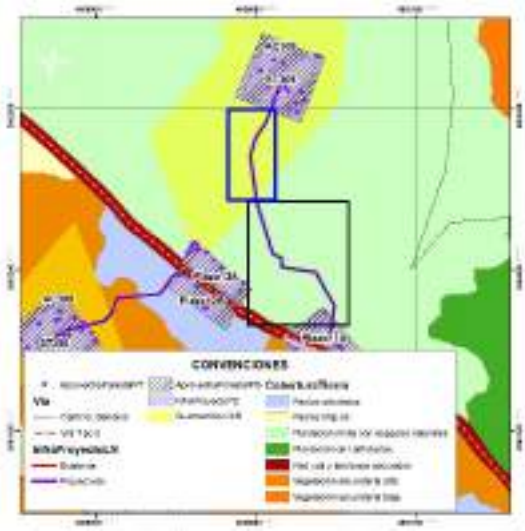
| ***Tipo de obra*** | ***Soporte gráfico revisión Equipo Evaluador Ambiental de la ANLA*** | ***Consideraciones Equipo Evaluador Ambiental de la ANLA*** |
|---|---|---|
| *Acceso a ST309*<br><br>*(Acceso mencionado como proyectado en capa InfraProyectoLN y como sendero/ camino en cartobase)** | | *Durante la visita de evaluación se validó que no existe camino o sendero reportado en cartobase y que la condición de la vegetación se asocia a la cobertura de plantación mixta con espacios naturales. Resultado de ello, la Sociedad para el sitio de torre (relacionado en la misma cobertura) solicita permiso de aprovechamiento forestal para 17 individuos fustales, no obstante, para el acceso omite la solicitud de permiso de aprovechamiento forestal no siendo procedente la autorización de intervención en acceso ni dentro del área sustraída (Recuadro azul) ni por fuera de esta.*<br><br>*Sumado a esto, en parte del acceso no se encuentra sustracción de reserva autorizada por parte de la CAR puesto que la Sociedad no hace su solicitud para los accesos y adicionalmente, parte del acceso se ubica en zona de protección absoluta, donde se establece como uso prohibido la ejecución de rocería (ver cuadro negro). Por lo anterior* ***NO es procedente autorizar el acceso al no tener sustracción aprobada, no haber solicitado permiso de aprovechamiento forestal y no ser permitidas las actividades de rocería.*** |

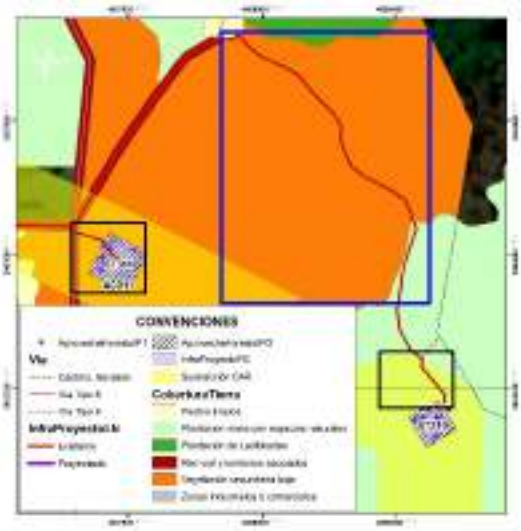
| ***Tipo de obra*** | ***Soporte gráfico revisión Equipo Evaluador Ambiental de la ANLA*** | ***Consideraciones Equipo Evaluador Ambiental de la ANLA*** |
|---|---|---|
| *Acceso a sitios de torre ST310 y ST311 (Acceso mencionado como existente en capa InfraProyectoLN y como sendero/ camino en cartobase)** | | *Durante la visita de evaluación se validó que para los accesos a ST310 y ST311 que no existe camino o sendero reportado en cartobase y que la condición es de vegetación secundaria baja y plantación mixta con espacios naturales para una parte del acceso a ST310. Resultado de ello, la Sociedad para los sitios de torre (relacionados en las mismas coberturas) solicita permiso de aprovechamiento forestal para 9 individuos fustales de especies pioneras (ST311) y 11 individuos fustales en ST310, no obstante, para el acceso a estos sitios de torre omite la solicitud de permiso de aprovechamiento forestal no siendo procedente la autorización de intervención en acceso ni dentro del área sustraída (Recuadros negros) ni por fuera de esta (Recuadro azul).*<br><br>*Sumado a esto, en parte del acceso a ST310 no se encuentra sustracción de reserva autorizada (en zona de protección con tendencias a la recuperación) por parte de la CAR puesto que la Sociedad no hace su solicitud para los accesos. Por lo anterior* ***NO es procedente autorizar el acceso al no tener sustracción aprobada y no haber solicitado permiso de aprovechamiento forestal.*** |

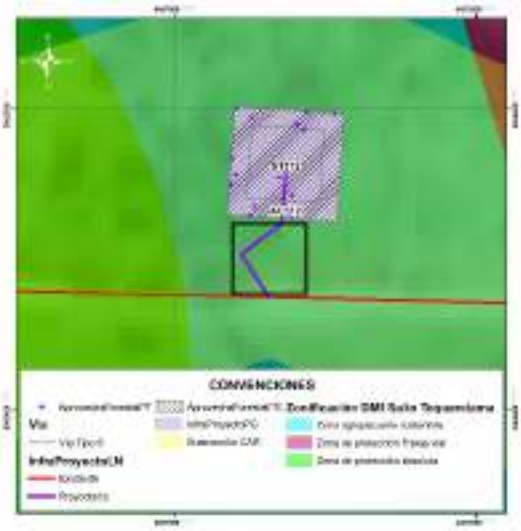
| ***Tipo de obra*** | ***Soporte gráfico revisión Equipo Evaluador Ambiental de la ANLA*** | ***Consideraciones Equipo Evaluador Ambiental de la ANLA*** |
|---|---|---|
| *Acceso a ST312 (Acceso mencionado como proyectado en capa InfraProyectoLN)*** | | *Durante la visita de evaluación se validó que no existe camino o sendero reportado en cartobase y que la condición de la vegetación es de tipo denso, asociada a plantaciones mixtas con espacios naturales producto de la regeneración natural. Resultado de ello, la Sociedad para el sitio de torre (relacionado en la misma cobertura) solicita permiso de aprovechamiento forestal para 14 individuos fustales, no obstante, para el acceso omite la solicitud de permiso de aprovechamiento forestal no siendo procedente la autorización de intervención en acceso.*<br>*Adicionalmente, se identifica que en el área trazada para el acceso, existen individuos fustales, los cuales no están siendo incluidos en solicitud de aprovechamiento forestal (ver cuadro negro).*<br> <br>***Individuo fustal ubicado en tramo de inicio del acceso (No solicitado en aprovechamiento forestal) Coordenadas 4,574545 N, 78,281554 W.***<br><br>*Por lo anterior* ***NO es procedente autorizar el acceso al no tener solicitado permiso de aprovechamiento forestal.*** |
