# AUTORIDAD NACIONAL DE LICENCIAS AMBIENTALES

### AUTO N° 8005

**“Por medio del cual se efectúa control y seguimiento ambiental”**

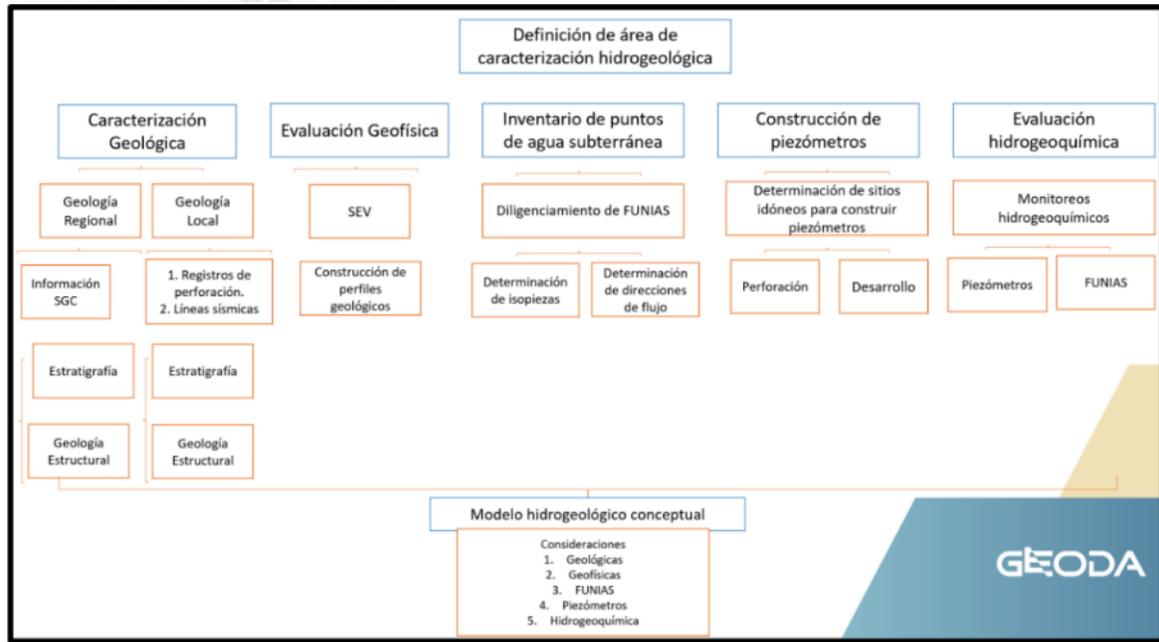
De manera respetuosa, nos permitimos informar que, el Estudio Hidrogeológico, contratado por NIKOIL, incluyó lo siguiente:
