## ACTUALIZACIÓN DEL PLAN DE CIERRE DE LA MINA LA JAGUA

# ACTUALIZACIÓN DEL PLAN DE CIERRE DE LA MINA LA JAGUA

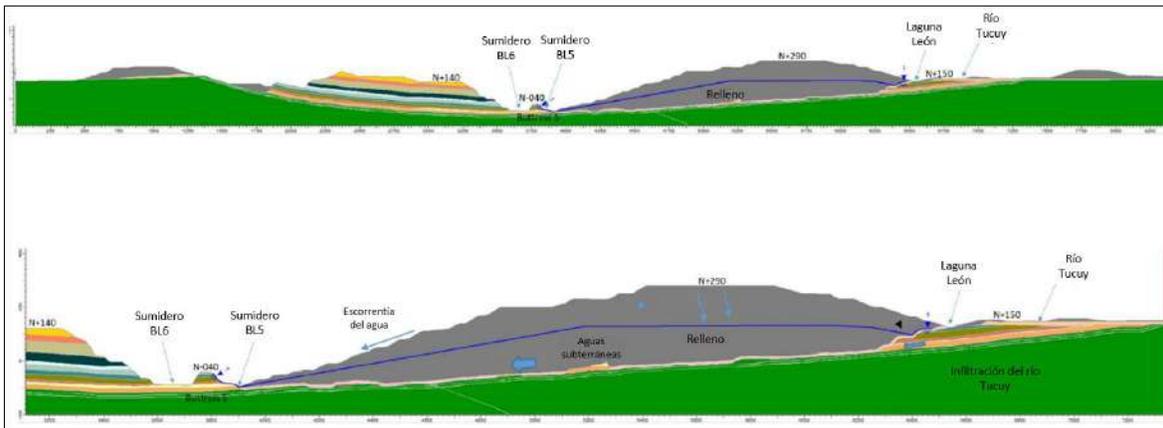
Figura 5-1 Sección Longitudinal

En los siguientes cortes longitudinales se presentan los puntos más bajos de la mina, los cuales están conformados por los sumideros de los bloques 5 y 6 respectivamente, divididos por el Buttress; adicionalmente, se evidencian las direcciones de flujo de las aguas subsuperficiales hacia los sumideros de los tajos mineros.

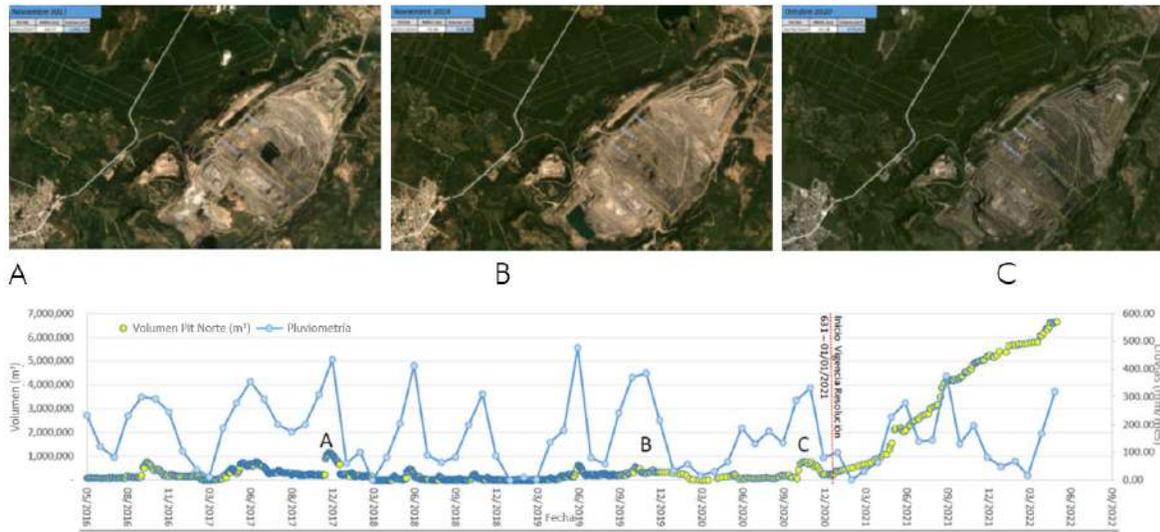
Gráfico 5-1 Línea de tiempo acumulación de aguas - Pit Norte

En los siguientes gráficos se observa la dinámica de precipitación Vs los volúmenes de agua acumulados en el sumidero del pit norte.

Como se observa en los gráficos anteriores, la acumulación de agua se incrementa en proporción directa al incremento de las aguas de escorrentía de las lluvias presentes en el área, llegando en la actualidad a más de siete (7) millones de metros cúbicos almacenados. Sin perjuicio de lo anterior, las Empresas han implementado diferentes estrategias que permiten la adecuada gestión de aguas para mantener los niveles mínimos posibles en los tajos y así mismo, garantizar la calidad de los vertimientos, la cual resulta ser la alternativa de solución con que cuenta actualmente el proyecto mina la Jagua para el manejo de los sulfatos.

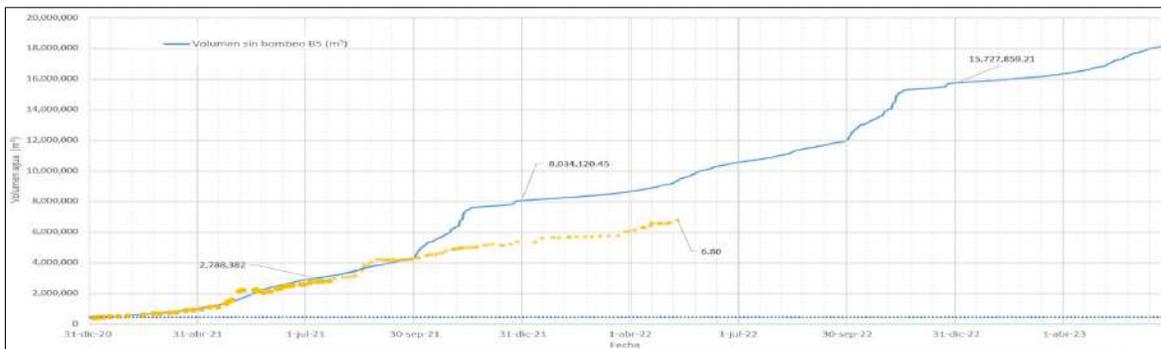
**Gráfico 5-3** Acumulación de aguas en el pit norte sin bombeo

En el siguiente gráfico se observa la proyección del volumen al que podría llegar el agua en el pit norte sin la ejecución de las actividades de bombeo y evacuación; así las cosas, en diciembre de 2022 se alcanzarían alrededor de 15.8 millones de metros cúbicos de agua almacenada. No obstante, mediante la reorganización y preparación de los sistemas y drenajes de la mina, se ha logrado sostener una tasa de bombeo que permite mantener un nivel más bajo en la actualidad (puntos amarillos) lo cual a su vez disminuye el riesgo de la inoperatividad de los bloques mineros.

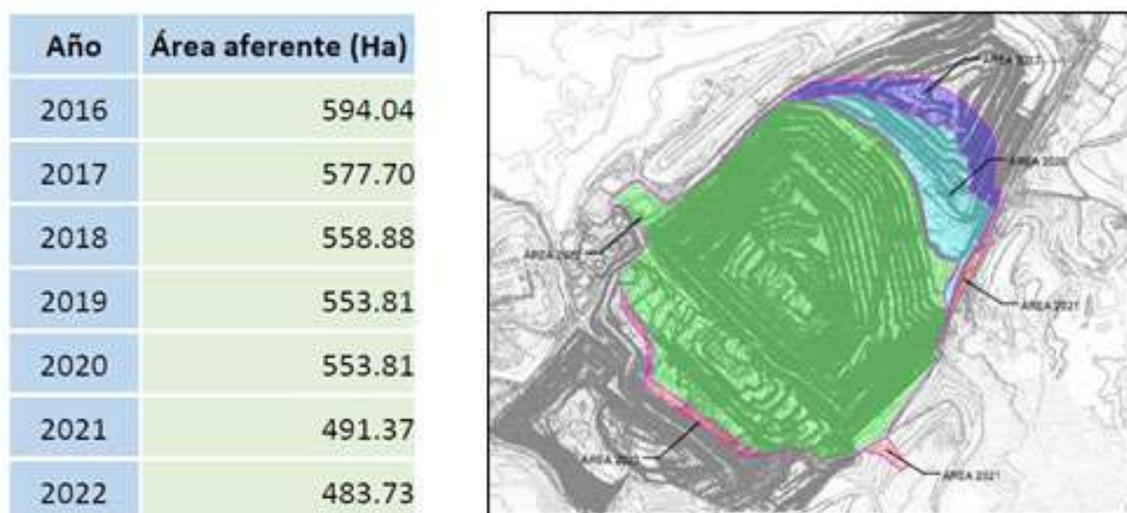
Figura 5-2 Reducción área aferente

En la siguiente figura se puede apreciar la reorganización de drenaje para reducir el área aferente.

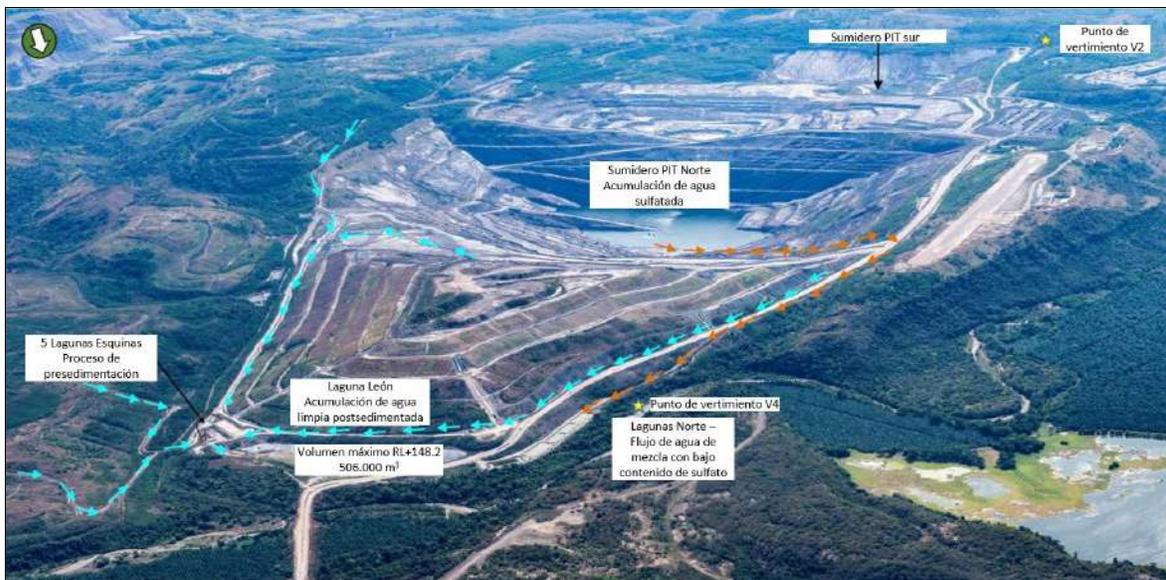
Figura 5-3 Esquema de manejo de aguas

Las aguas industriales de los botaderos en proceso de rehabilitación y las escorrentías de estas áreas, que aunque tienen bajo contenido de sulfatos, requieren de un manejo especial. Por lo tanto, todas las líneas azules buscan llevar estas aguas hasta la Laguna León. Una vez se cuenta con aguas allí almacenadas, se activan los sistemas de bombeo para conducir el agua de las lagunas del norte donde también es monitoreada la calidad de del agua.

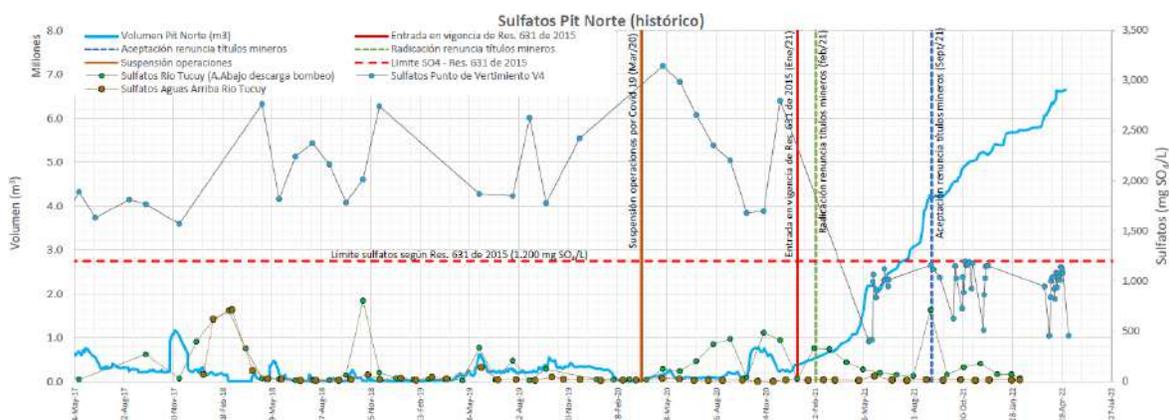
Gráfico 5-4 Histórico de monitoreo de sulfatos en el cuerpo de agua receptor

Es importante resaltar que las concentraciones de sulfatos en la fuente receptora no presentan alteraciones relevantes en los puntos de referencia ubicados aguas arriba y aguas abajo de la descarga de las lagunas norte en el histórico presentado. Antes y después de la entrada en vigencia de la resolución 0631 de 2015; se puede observar que las concentraciones de sulfatos se mantienen relativamente estables en los puntos de monitoreo. En la siguiente figura se presenta el comportamiento de sulfatos en el punto de vertimiento, aguas arriba y aguas abajo del río Tucuy:

A pesar de haber realizado vertimientos con otros valores de sulfatos más altos permitidos antes de la entrada en vigencia de la resolución 631 de 2015, las concentraciones en la fuente receptora han estado bajo esta norma y con su entrada en vigencia, los vertimientos se realizan con concentraciones inferiores normal límite establecido. Sin embargo, es de resaltar que los valores de sulfatos en el mismo punto de control sobre la fuente receptora (Río Tucuy) no han cambiado sustancialmente, con lo cual se concluye que no se generan impactos diferentes a

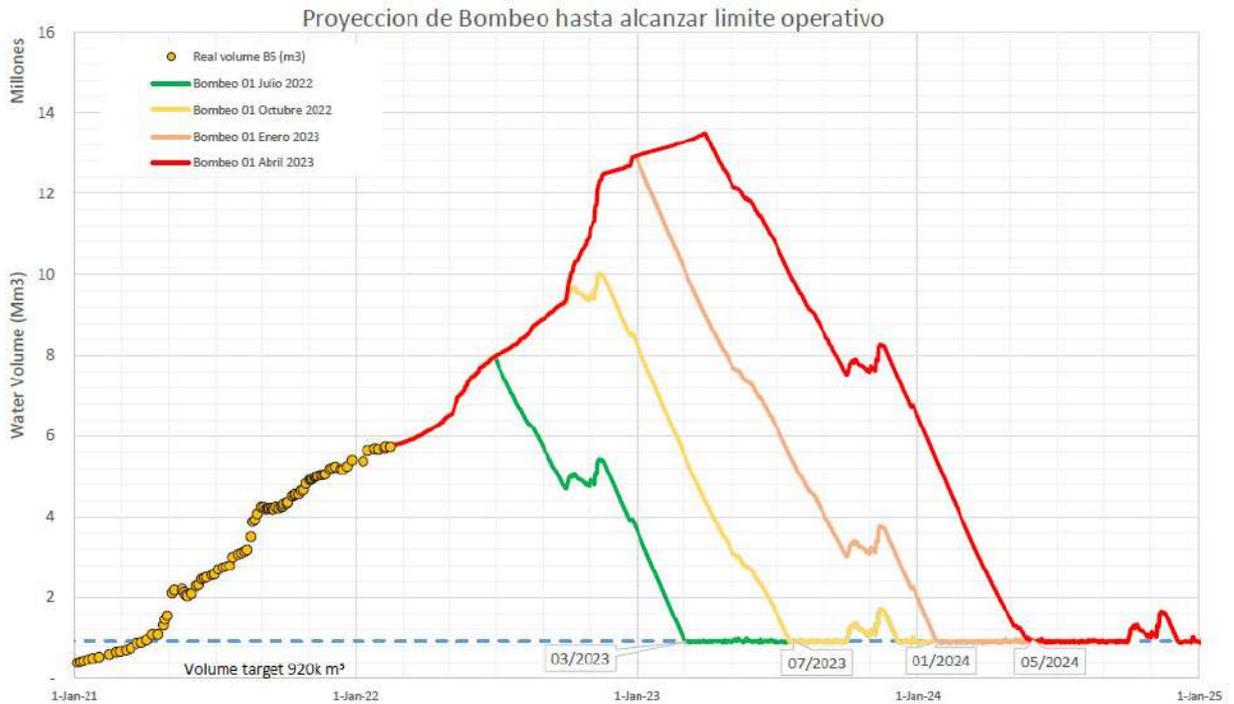
**Gráfico 5-5** Proyección de descarga modificando el artículo 10 de la Resolución 631 de 2015, considerando la capacidad de asimilación de cuerpo receptor (rio Tucuy)

Con la propuesta de modificación del artículo 10 de la Resolución 631 de 2015, en el sentido de adicionar un párrafo para determinar el cumplimiento de la norma de vertimientos, se proyectan diferentes escenarios que dependen de las fechas de inicio de las operaciones de bombeo y de las fechas en las que se proyecta que se alcanzaría el nivel de aguas almacenadas que permitan la operatividad del pit con bombeo continuo, esto es Volumen < 1.000.000m<sup>3</sup>. Dichos escenarios se presentan en el siguiente gráfico:

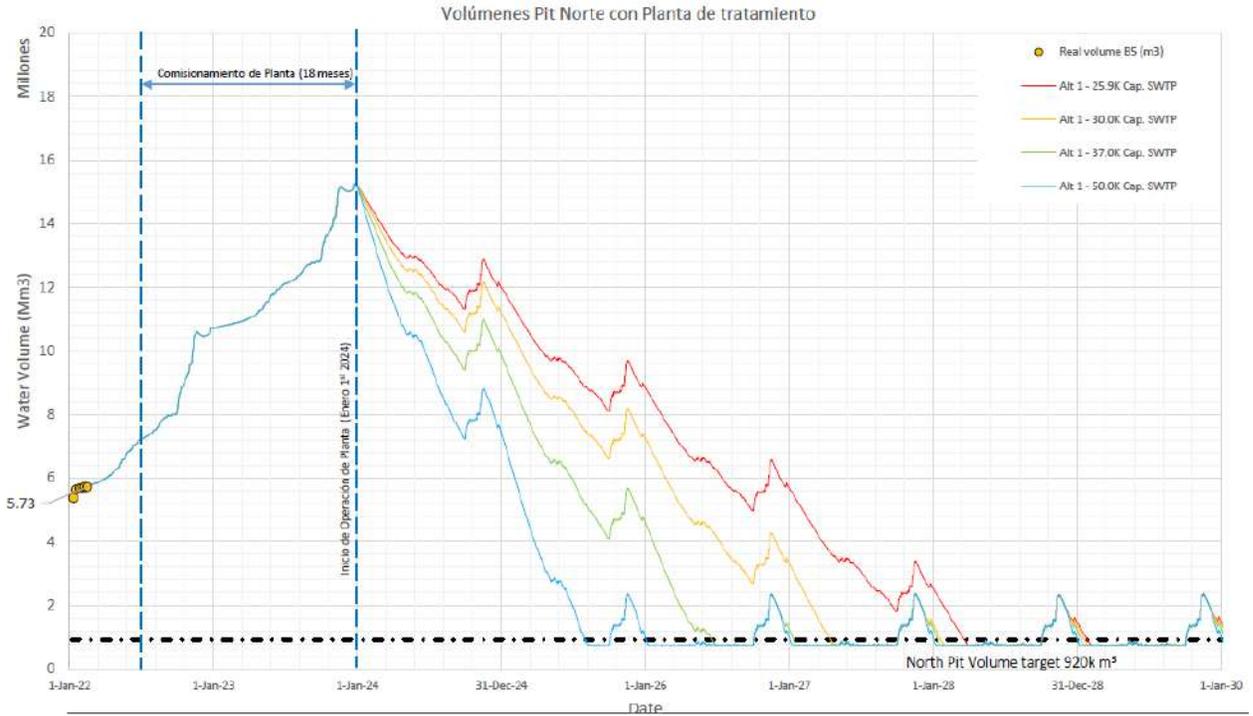
Gráfico 5-6 Volúmenes Pit Norte con Planta de tratamiento (1)

En los siguientes gráficos se presentan las proyecciones efectuadas y se evidencia que con esta alternativa, la exposición del área operativa del pit se podría alcanzar solo hasta el año 2026.

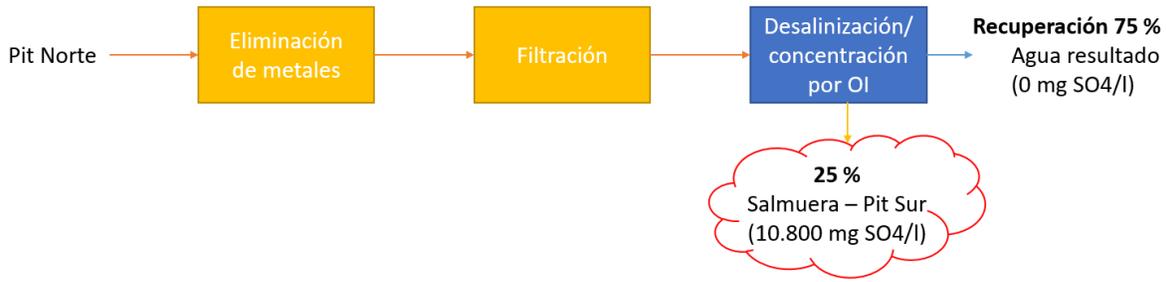
Figura 5-6 Planta de tratamiento de aguas con sulfatos 1 cascada

Una vez analizadas todas las tecnologías y alternativas existentes, se definió un esquema general de proceso el cual se muestra a continuación:

En este esquema se puede ver el balance general de masas por cada proceso y los porcentajes de recuperación y rechazo implícitos en el sistema.

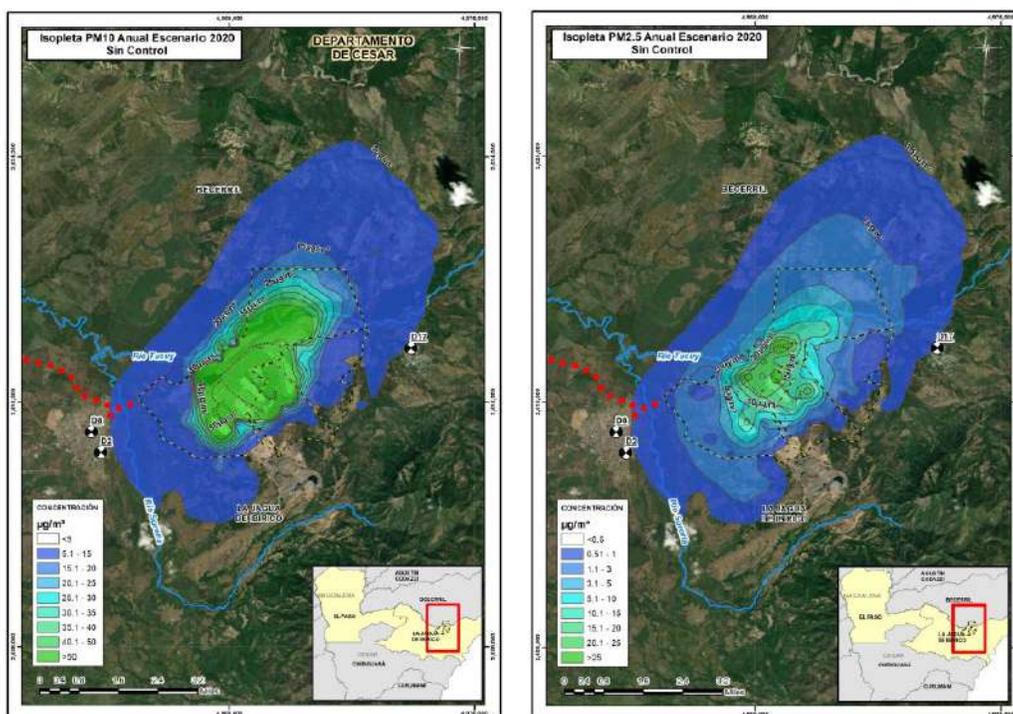
Figura 6-1 Isoplethas de PM<sub>10</sub> y PM<sub>2.5</sub> anual, en el escenario sin control, del año 2020

IMPACTO		
Cambio en la concentración de material particulado		
MEDIO	COMPONENTE	
Abiótico	Atmosférico	
ETAPA O FASE	ACTIVIDAD POTENCIALMENTE IMPACTANTE	SIGNIFICANCIA AMBIENTAL
Cuidado y mantenimiento	Permanencia de botaderos y tajos conformados	<b>MODERADO</b>
<p>La presencia de los botaderos y tajos de explotación desprovistos de cobertura vegetal puede generar cambio en la concentración de material particulado por la generación de emisiones fugitivas, especialmente en época de estiaje. En este caso, el impacto es de carácter negativo y significancia ambiental moderada, teniendo en cuenta los siguientes criterios:</p> <p>Intensidad baja: de acuerdo con los resultados de la modelación de dispersión de contaminantes realizada para el área de influencia de la mina, el 93,34 % de la emisiones de PM<sub>10</sub> y el 91,72 % de PM<sub>2.5</sub> proyectadas para el 2020 se generarían por actividades de perforación y voladura, operaciones con estériles y operaciones con carbón, propias de la etapa de operación del proyecto minero<sup>26</sup>, por lo cual, considerando que ninguna de estas actividades se realizará durante la etapa de cuidado y mantenimiento, se espera una reducción de este orden de magnitud como mínimo, en la emisión de material particulado.</p> <p>El impacto presenta extensión parcial, ya que puede ocasionarse en el área de intervención del proyecto (figura 6-1), específicamente en las áreas con superficies desprovistas de cobertura vegetal, sin protección ante la incidencia del viento que tiene la capacidad de transportar al material particulado hacia otras zonas de la mina. Asimismo, la duración es temporal, especialmente en la época de bajas lluvias (estiaje), es reversible en el mediano plazo, es sinérgico, acumulativo y periódico, restringido en mayor medida a los periodos de baja pluviosidad.</p>

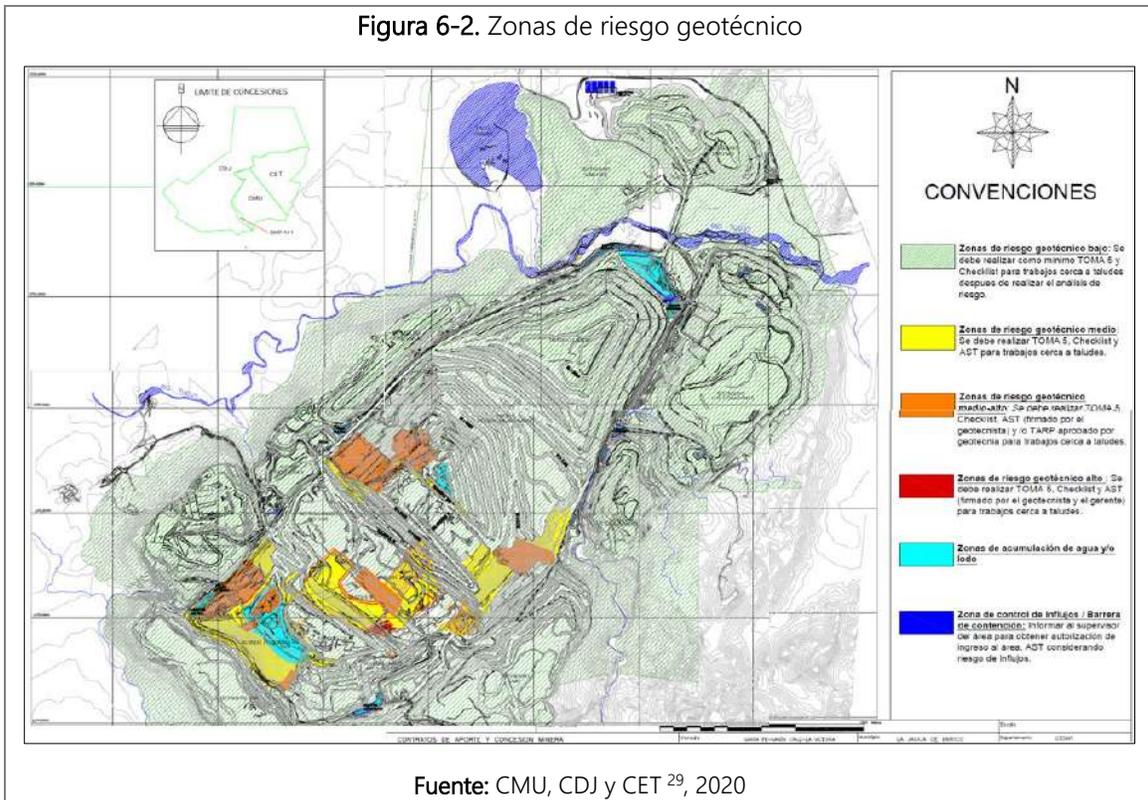
Figura 6-2. Zonas de riesgo geotécnico

La intensidad del impacto es media en las áreas de botaderos y tajos considerando que el mapa de riesgo geotécnico<sup>28</sup> evidencia la existencia de áreas clasificadas con riesgo medio y medio – alto en estas estructuras, en tanto que es baja en las áreas en proceso de rehabilitación, por cuanto el riesgo geotécnico en estas zonas es bajo (figura 6-2).

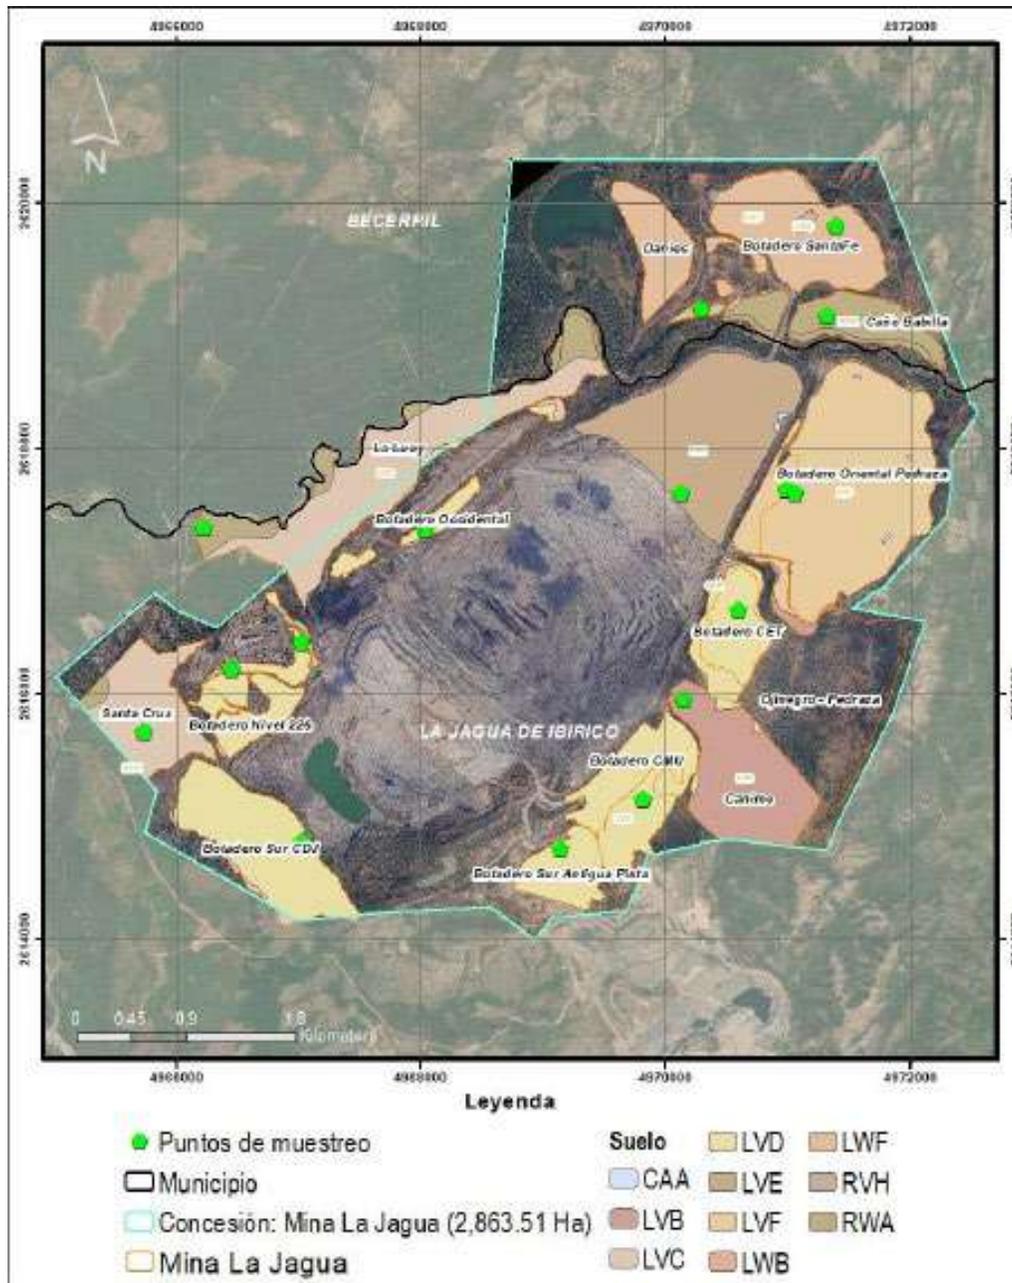
Figura 6-3. Unidades de suelos en las áreas con proceso de rehabilitación y con regeneración natural

En cuanto a la actividad de manejo de áreas en rehabilitación, en estas áreas actualmente se encuentran suelos que han sido distribuidos superficialmente durante la actividad de revegetación y presentan un desarrollo de perfil bajo a moderado, clasificados en los órdenes Entisol, Inceptisol y Molisol<sup>30</sup>, en los que se observa con el paso del tiempo la recuperación de la fertilidad natural; en este sentido, la mayoría son de fertilidad baja y en algunos casos son de fertilidad media y alta (figura 6-3).

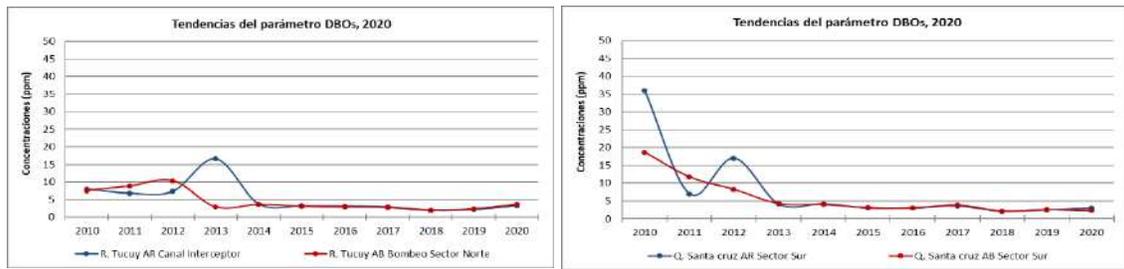
**Gráfico 6-1** Tendencia del parámetro DBO<sub>5</sub>, entre los años 2010 y 2020

IMPACTO		
Cambio en las características fisicoquímicas y bacteriológicas del agua superficial		
MEDIO		COMPONENTE
Abiótico		Hídrico
ETAPA O FASE	ACTIVIDAD POTENCIALMENTE IMPACTANTE	SIGNIFICANCIA AMBIENTAL
Cuidado y mantenimiento	Mantenimiento de piscinas de sedimentación	INDIFERENTE
	Mantenimiento preventivo de equipos y maquinaria usados en las actividades de la etapa de cuidado y mantenimiento (vehículos livianos, flota de camiones, maquinaria amarilla, sistemas de bombeo, tuberías de conducción, etc.)	INDIFERENTE
	Mantenimiento de taller de almacenamiento de combustible	INDIFERENTE
	Generación de residuos sólidos (comunes y peligrosos)	INDIFERENTE
	Permanencia de botaderos y tajos conformados	MODERADO
<p>El impacto tiene un carácter negativo y su significancia es indiferente en todas las actividades generadoras, de la siguiente manera:</p> <p>Intensidad baja en la mayoría de las actividades analizadas teniendo en cuenta que el comportamiento de los parámetros fisicoquímicos (gráfico 6-1, gráfico 6-2, gráfico 6-3 y gráfico 6-4) durante el 2020, año en el que se suspenden las actividades de explotación y beneficio del carbón, no presenta variaciones significativas con respecto a los años anteriores. Es de aclarar que los sólidos suspendidos en los puntos de monitoreo del río Tucuy se mantienen en concentraciones que guardan estricta relación con el régimen de precipitaciones que se registraron en la zona minera, observando un leve aumento de las concentraciones en periodo lluvioso; no obstante, estos valores son directamente proporcionales aguas arriba a la influencia de la mina y aguas abajo, de manera que se mantiene regularmente estables.</p>

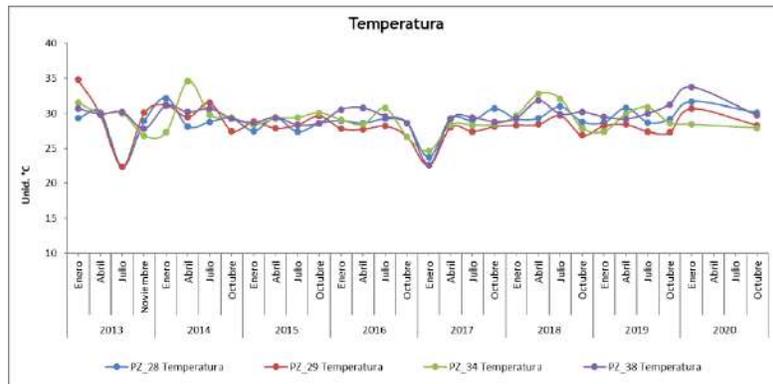
Gráfico 6-5. Temperatura, entre los años 2013 y 2020

IMPACTO		
Modificación en la calidad fisicoquímica del agua subterránea		
MEDIO	COMPONENTE	
Abiótico	Hídrico	
ETAPA O FASE	ACTIVIDAD POTENCIALMENTE IMPACTANTE	SIGNIFICANCIA AMBIENTAL
Cuidado y mantenimiento	Mantenimiento preventivo de equipos y maquinaria usados en las actividades de la etapa de cuidado y mantenimiento (vehículos livianos, flota de camiones, maquinaria amarilla, sistemas de bombeo, tuberías de conducción, etc.)	INDIFERENTE
	Mantenimiento de taller de almacenamiento de combustible	INDIFERENTE
	Permanencia de botaderos y tajos en conformación	INDIFERENTE
<p>Este impacto es de carácter negativo y de significancia indiferente como se muestra a continuación:</p> <p>La intensidad es baja y la extensión es puntual. Esta calificación se sustenta en los resultados de los monitoreos de calidad del agua subterránea en los que se evidencia que el comportamiento de los parámetros analizados en 2020, años en que se suspenden las actividades de explotación y beneficio del carbón, no presenta variaciones significativas con respecto a los años anteriores como se puede observar en las siguientes gráficas. Adicionalmente, es de extensión puntual y duración temporal, pues dichas actividades se realizan en lugares específicos y por lo tanto, el impacto se considera localizado. Adicionalmente, el impacto es de duración temporal, reversible en el corto plazo y acumulativo ya que su efecto podría incrementarse con el tiempo.</p>

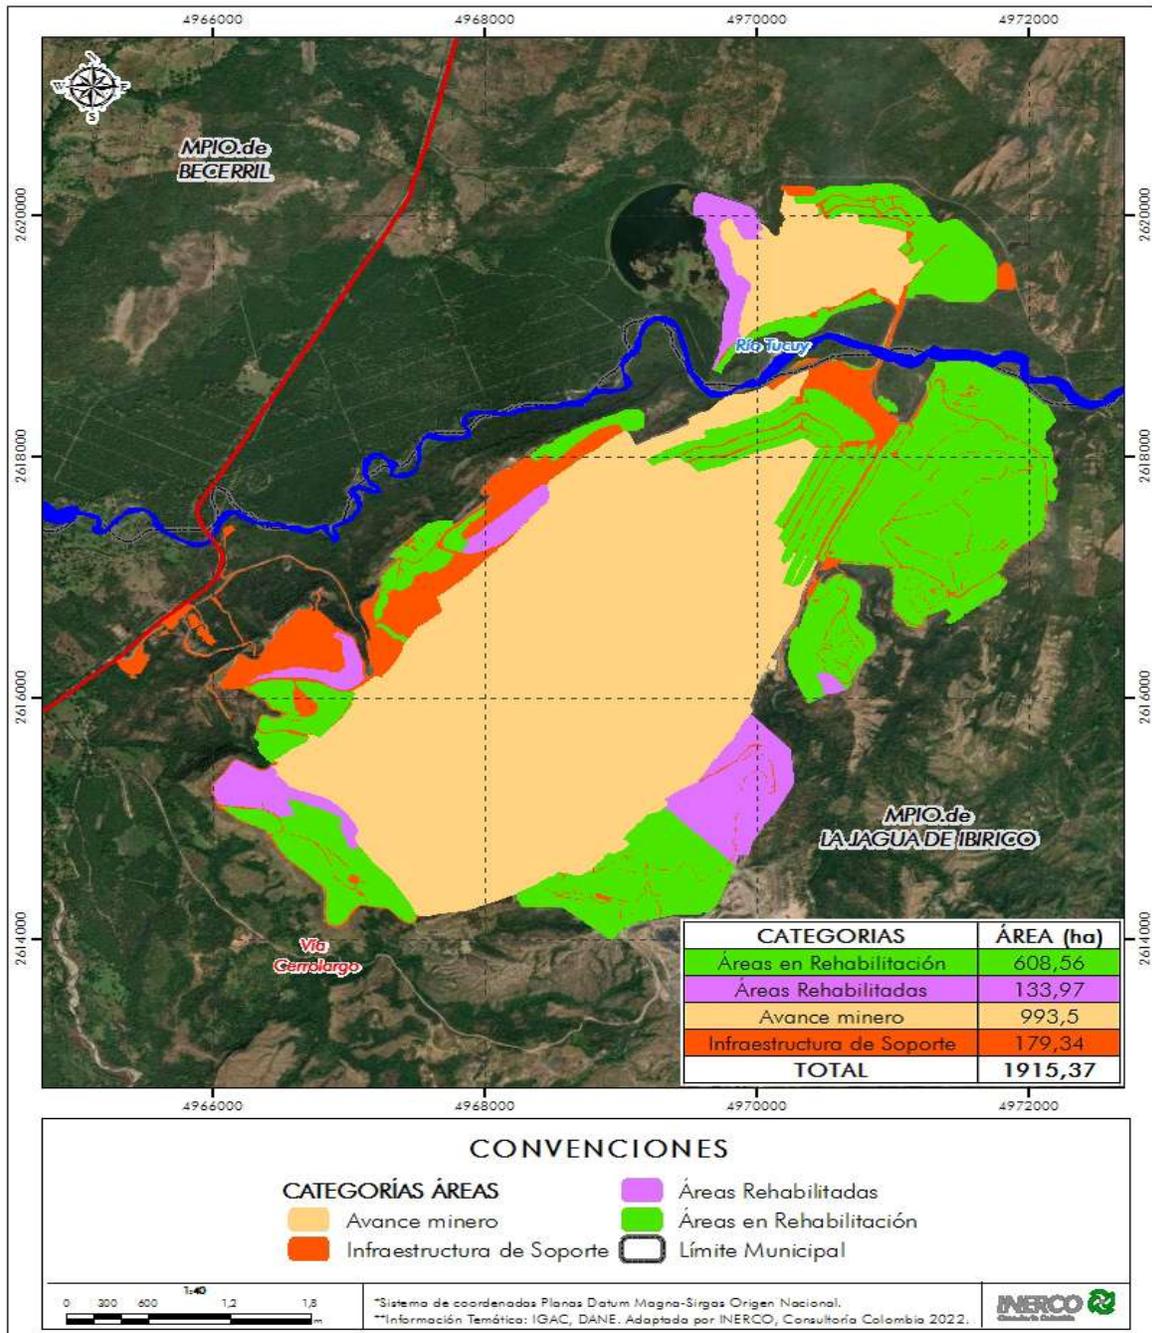
Figura 7-1. Clasificación de áreas en la mina La Jagua

En la mina La Jagua se cuenta con diferentes áreas que se han clasificado en cuatro (4) categorías, de acuerdo con las actividades que allí se desarrollan, a saber: áreas de avance minero, áreas con infraestructura de soporte a la actividad minera, áreas en rehabilitación y áreas rehabilitadas (figura 7-1 y tabla 7-1). Teniendo en cuenta que durante el tiempo en que se llevó a cabo la operación minera, las Empresas ejecutaron las labores de rehabilitación (como parte del cierre progresivo), y que la renuncia a los Contratos Mineros implicó la suspensión de las actividades habituales de operación como es el caso de la explotación del pit y el avance de los botaderos, en esta sección se presenta el balance actual de estas áreas

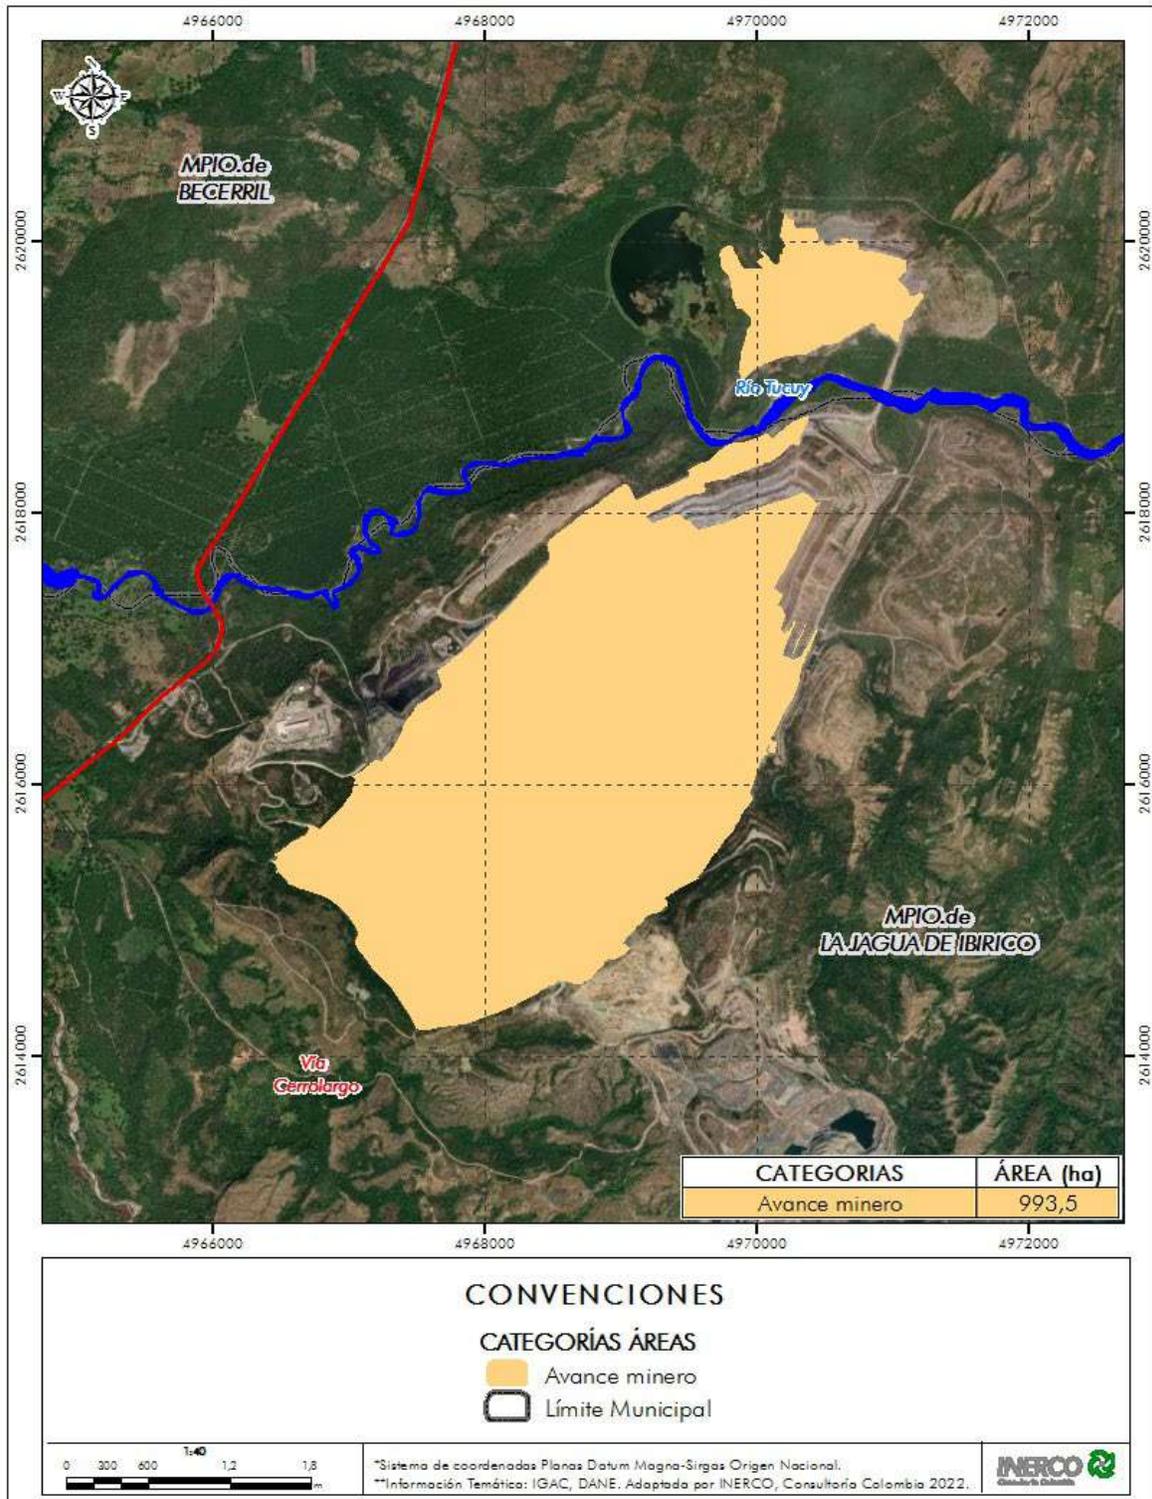
Figura 7-2. Áreas de avance minero

En la siguiente figura se presentan las áreas de avance minero en la mina La Jagua las cuales cuentan con 993,5 hectáreas.

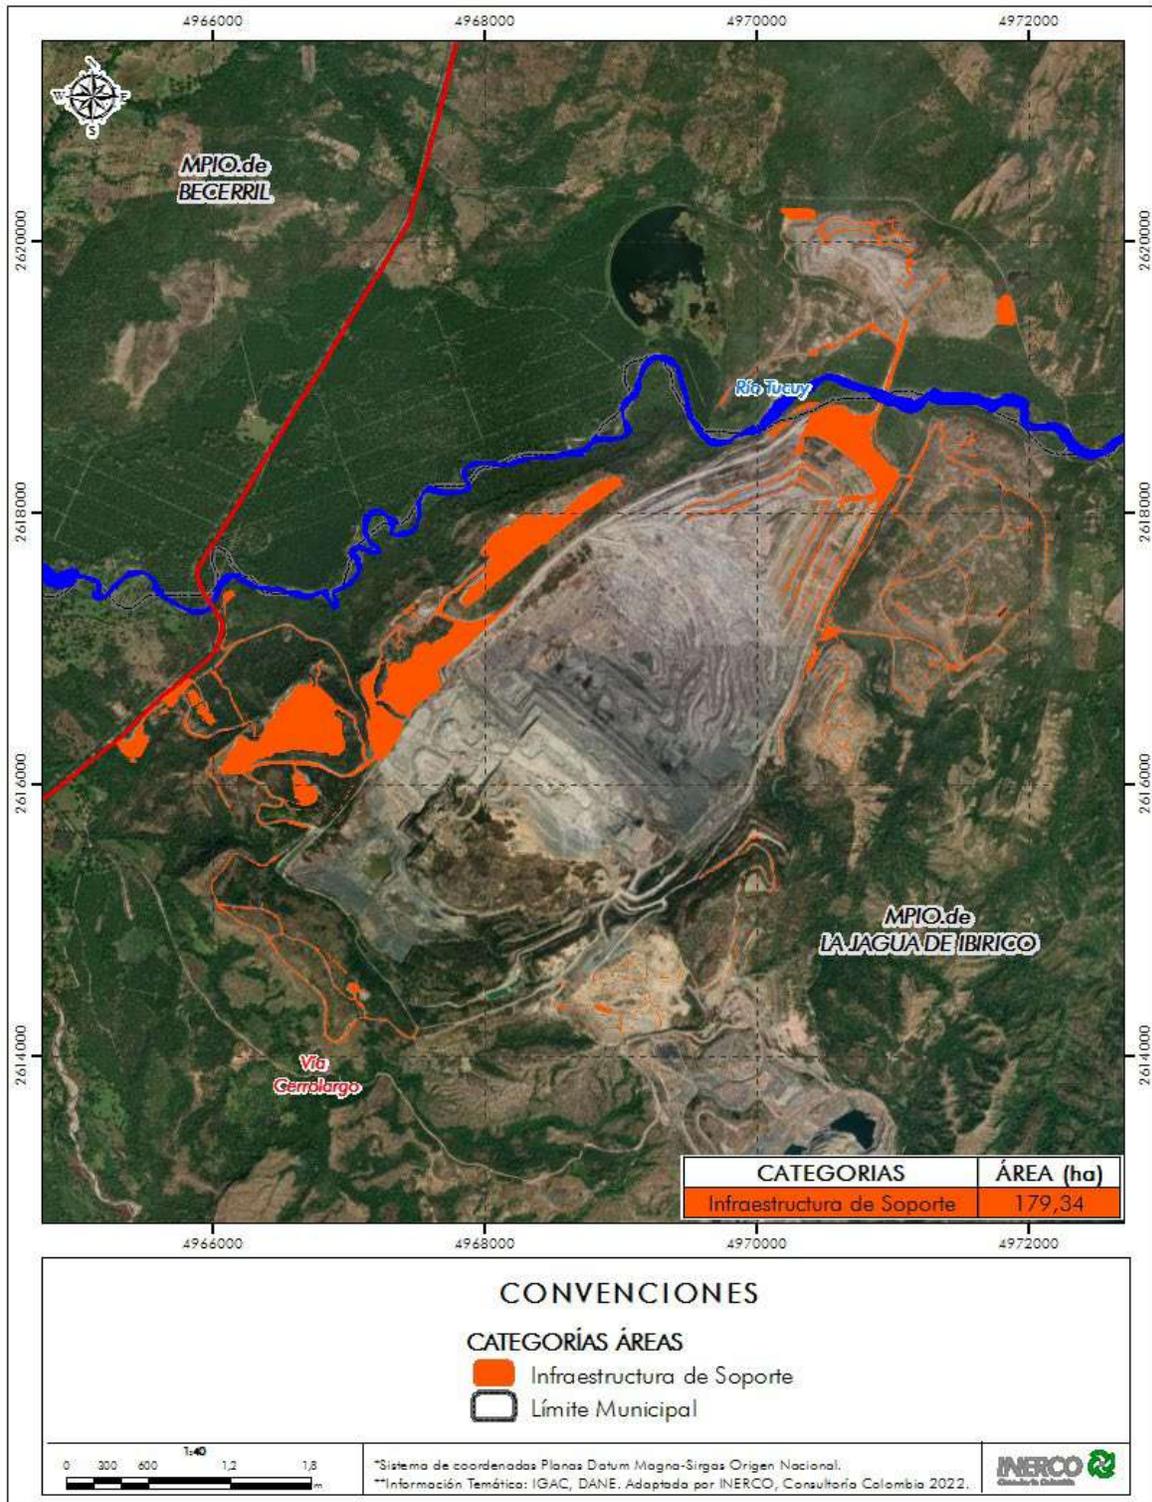
Figura 7-3. Áreas con infraestructura de soporte

En la siguiente figura se presentan las áreas con infraestructura de soporte de la mina La Jagua las cuales cuentan con 179,34 hectáreas.

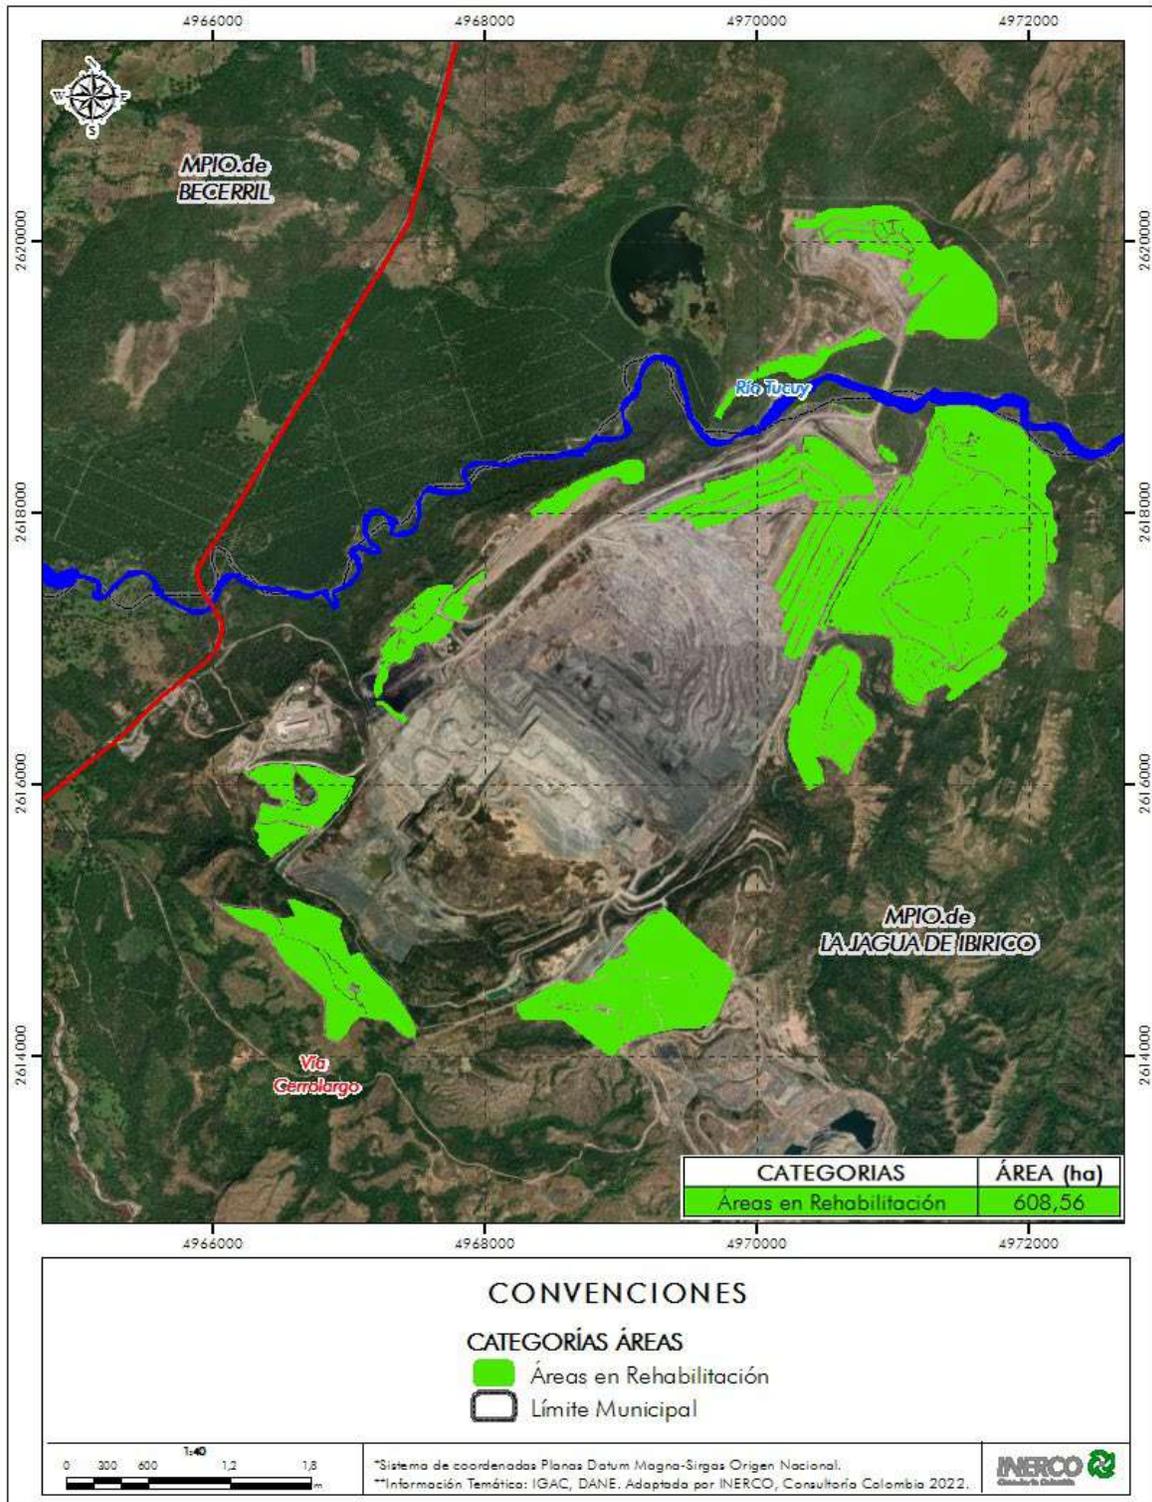
Figura 7-4. Áreas en rehabilitación

Corresponden a las áreas liberadas de las actividades mineras en las que las Empresas han implementado las técnicas de rehabilitación establecidas en el plan de manejo ambiental las cuales contemplan preparación del terreno (taluceo, colocación de suelo, y arado), siembra de gramíneas, cubrimiento con mulch y siembra de plántulas. En general, estas zonas corresponden principalmente a los botaderos o áreas que fueron intervenidas por la actividad minera y que ya han alcanzado el límite de su capacidad y su configuración final. En la siguiente figura se presentan las áreas en proceso de rehabilitación en la mina La Jagua, las cuales cuentan con 608,56 hectáreas.

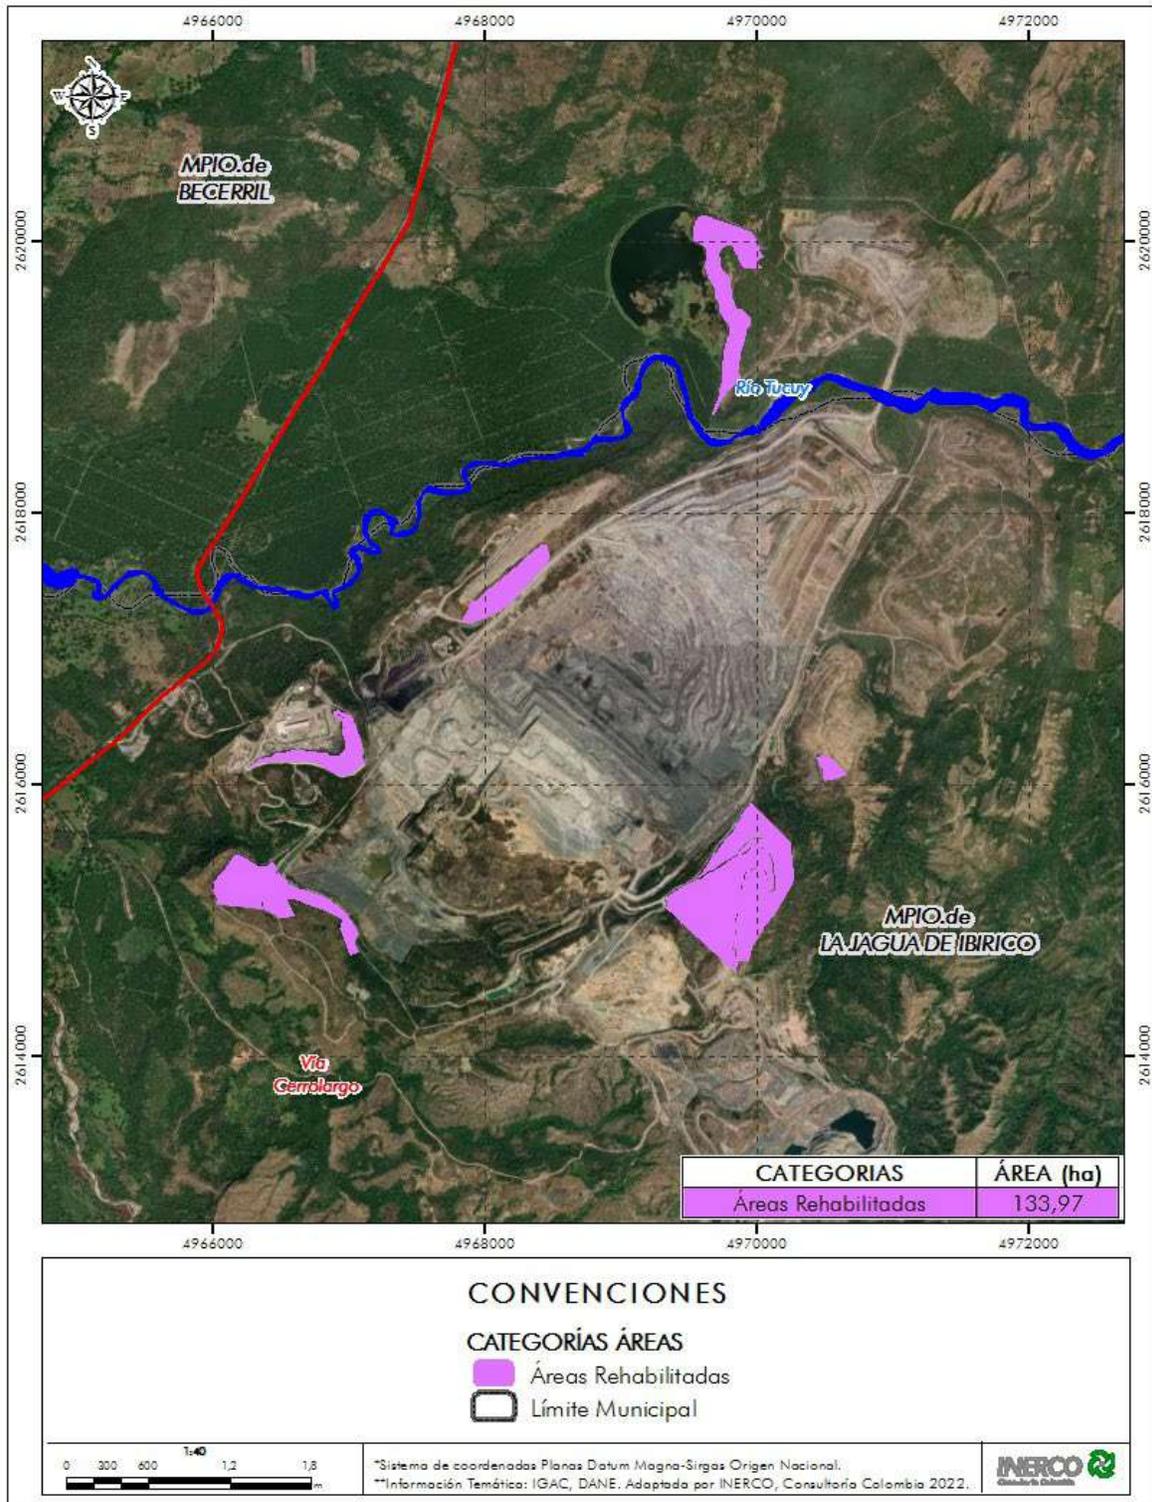
Figura 7-5. Áreas rehabilitadas

Corresponde a aquellas zonas en las que ya se han ejecutado las actividades de rehabilitación establecidas en el plan de manejo ambiental, posterior a la liberación por minería y sus diferentes actividades auxiliares o de soporte. Estas áreas son objeto de seguimiento y monitoreo, y labores de mantenimiento cuando se requiere. En la mina La Jagua estas áreas cuentan con 133,97 hectáreas.

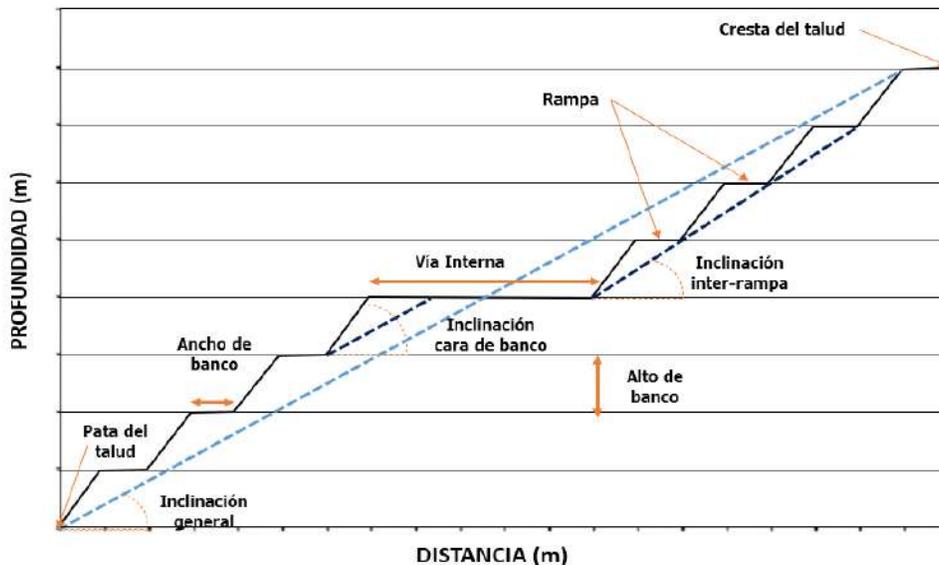
Figura 7-6. Esquema tipo para parámetros de diseño de taludes definidos para tajos mineros.

Los análisis de estabilidad realizados en las áreas de tajo incluyen escenarios a escala local (a nivel de bancos entre bermas), escala general (a nivel de inter-rampa) y a escala global del talud ("overall"), conforme se muestra en la figura 7-6 y la figura 7-7.

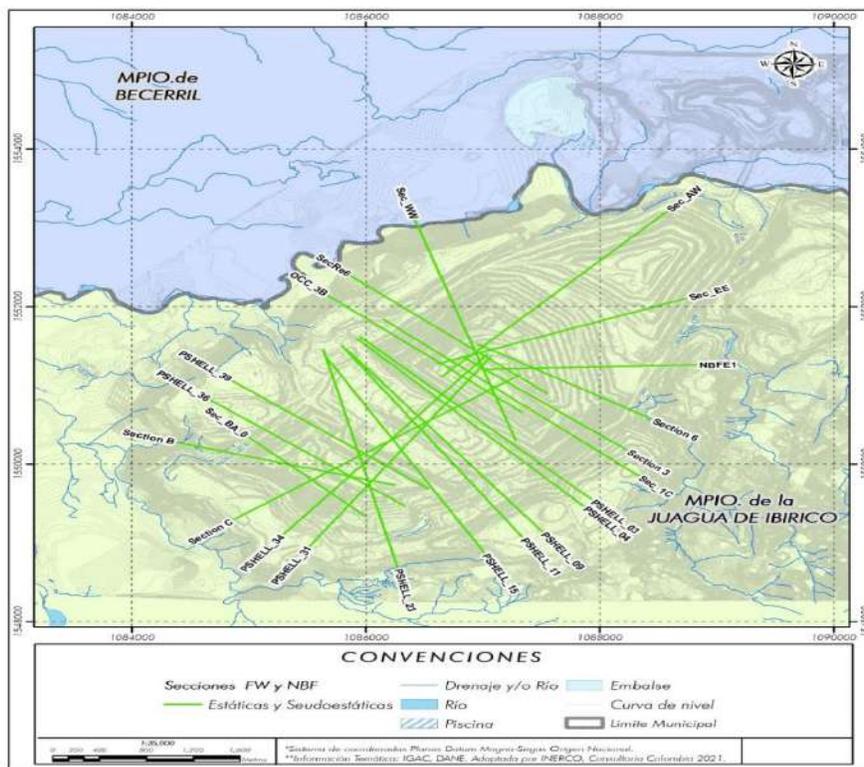
**Figura 7-8.** Ubicación de secciones de análisis condición actual, estática y pseudoestáticas

Con las anteriores consideraciones, se concluye que los modelos de estabilidad de taludes ejecutados corresponden a escenarios geotécnicos conservadores, teniendo en cuenta condiciones críticas en cuanto a la presencia de agua en el subsuelo, la presencia de fallas geológicas, criterios y mecanismos de falla, y actualización del software de modelación. En la figura 7-8 se muestra la ubicación de las secciones sobre las que se realizaron los análisis de estabilidad en condición estática y en condición pseudoestática.
