## ACTUALIZACIÓN DEL PLAN DE CIERRE DE LA MINA LA JAGUA

# ACTUALIZACIÓN DEL PLAN DE CIERRE DE LA MINA LA JAGUA

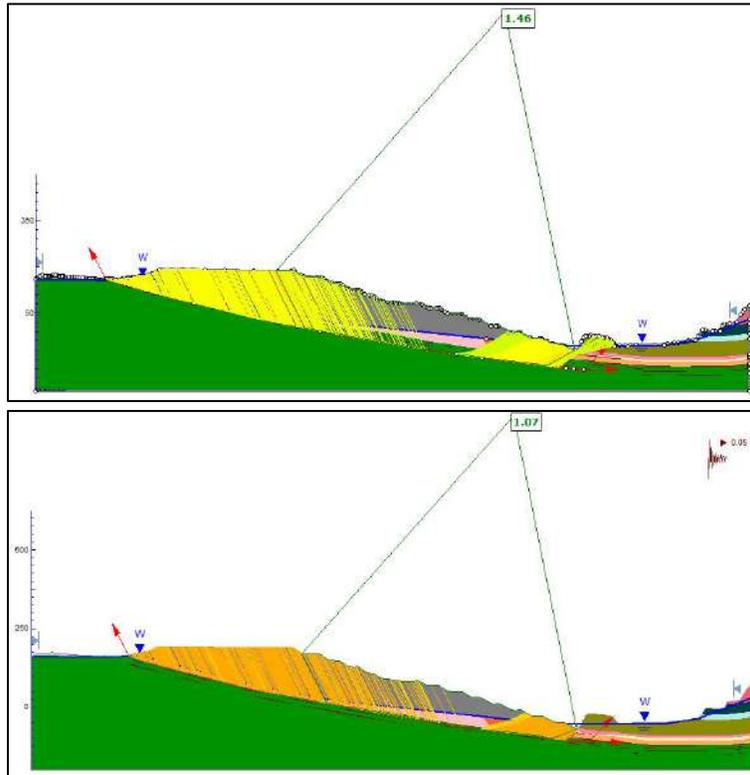
Figura 7-9. Capa CS3, sección de análisis EE, en condición estática y pseudoestática.

En la tabla 7-3 se resumen los resultados de los factores de seguridad calculados en el retrolleado norte, bajo condición estática y seudoestática. En la figura 7-9 se muestra la sección típica sobre la que se adelantaron análisis de estabilidad en ambas condiciones.

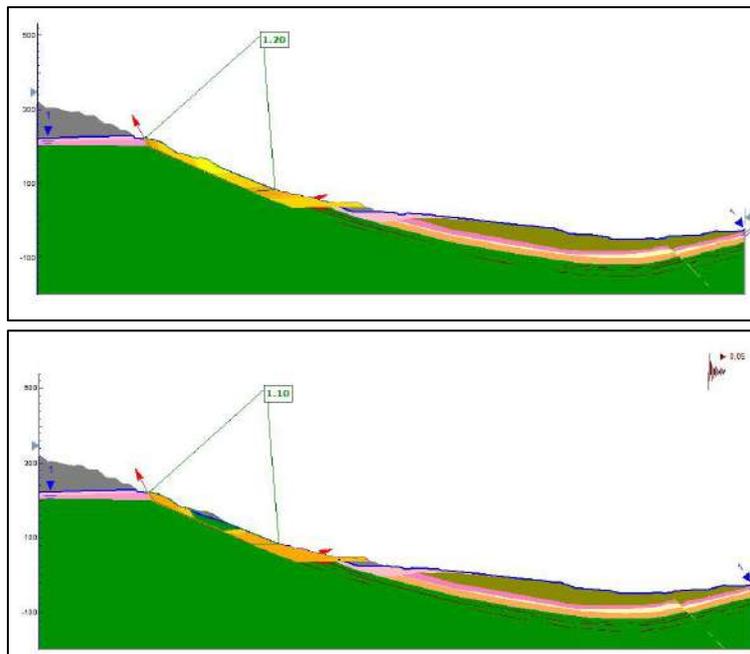
**Figura 7-10.** Capa CS3, sección 3 del Bloque 5 Flanco Este, en condición estática y seudoestática.

En la tabla 7-4 a la tabla 7-14 se resumen los resultados de los factores de seguridad calculados en las paredes bajas, para la condición estática y para la condición pseudoestática. En la figura 7-10 a la figura 7-20 se muestran las secciones típicas sobre las que se adelantaron análisis de estabilidad.

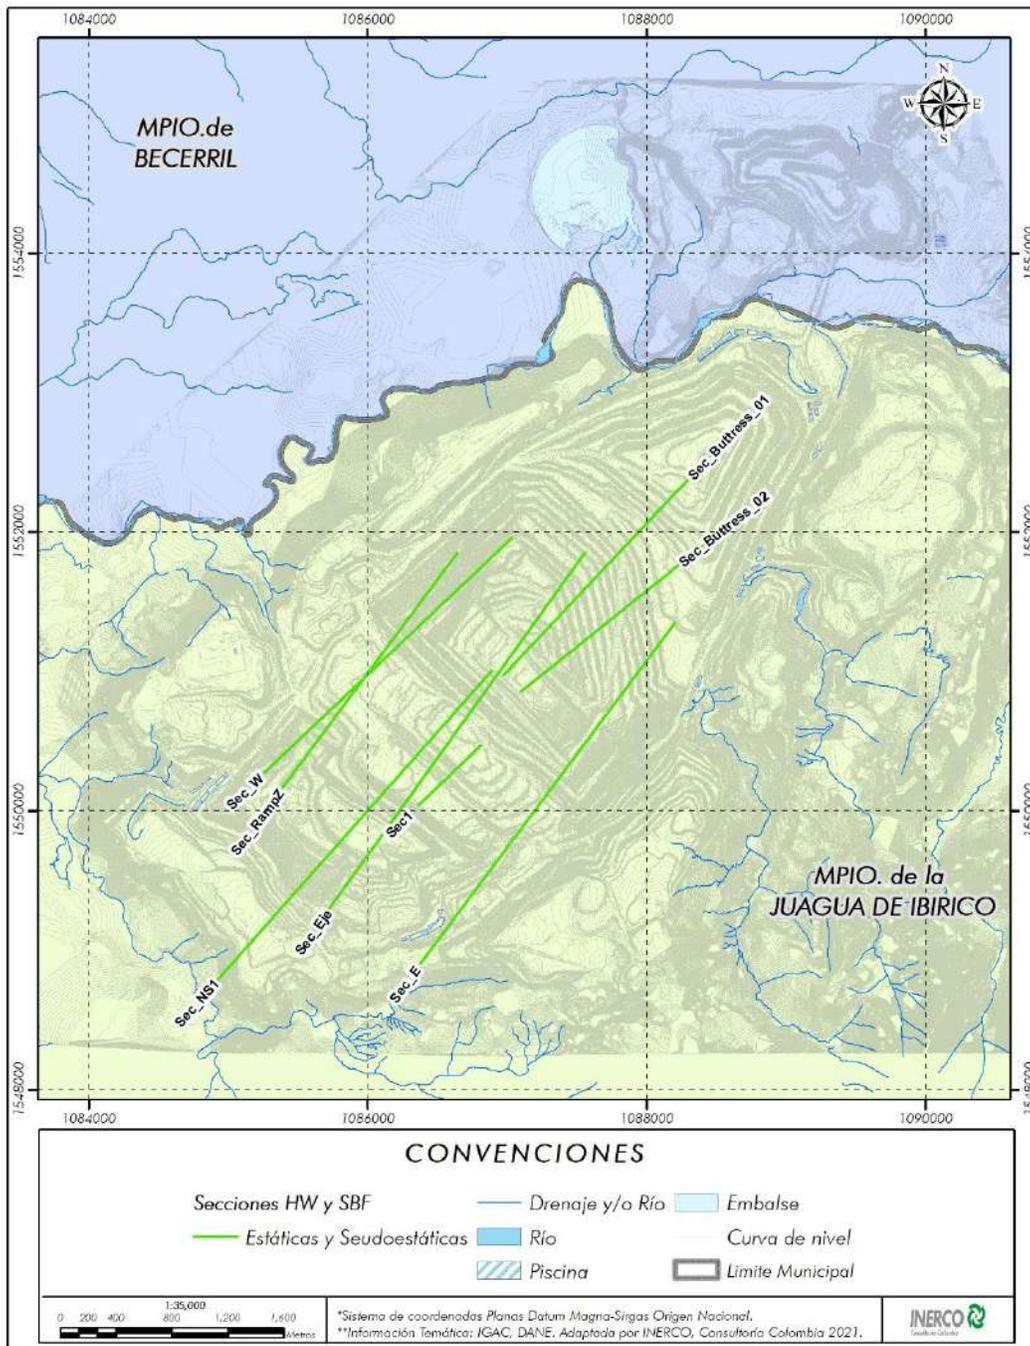
Figura 7-21. Ubicación de secciones de análisis condición actual.

En la figura 7-21 se muestra la ubicación de las secciones sobre las que se realizaron los análisis de estabilidad en condición estática y pseudoestática, estas últimas resaltadas en un color azul.

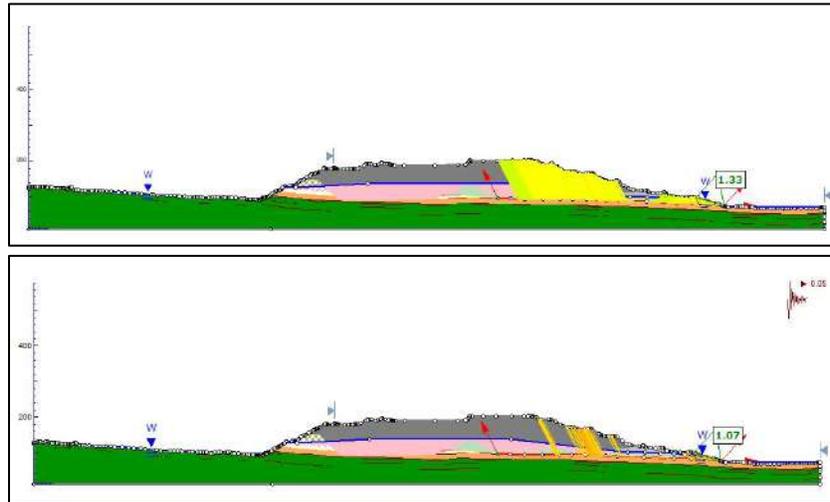
Figura 7-22. Capa M40, sección Sec\_RampZ del Retrolleado Sur, en condición estática y pseudoestática.

En la tabla 7-15 se resumen los resultados de los factores de seguridad calculados en el retrolleado sur, en condiciones estáticas y seudoestáticas. En la figura 7-22 se muestra una sección típica sobre la que se adelantaron análisis de estabilidad, para esta condición.

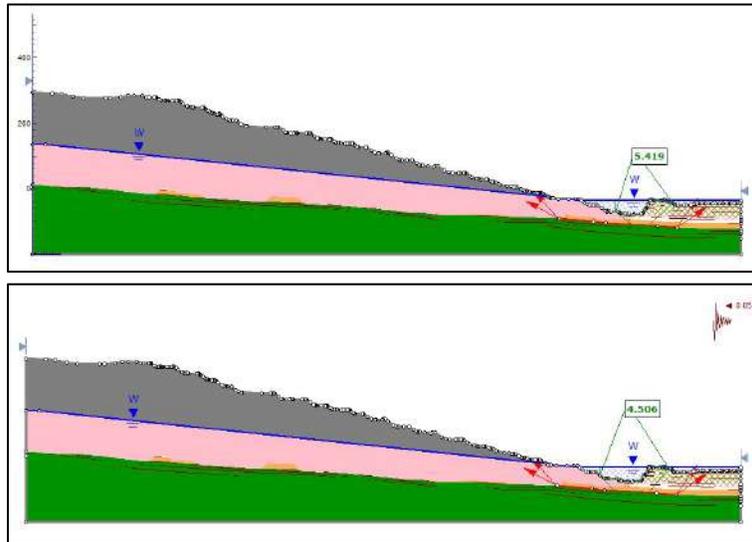
Figura 7-23. Capa M45, sección Buttress\_01 del BUTTRESS HIGHWALL, en condición estática y seudoestática.

En la tabla 7-16 a la tabla 7-19 se resumen los resultados de los factores de seguridad calculados en las paredes altas, para la condición estática y para la condición pseudoestática. En la figura 7-23 a la figura 7-26 se muestran las secciones típicas sobre las que se adelantaron análisis de estabilidad.

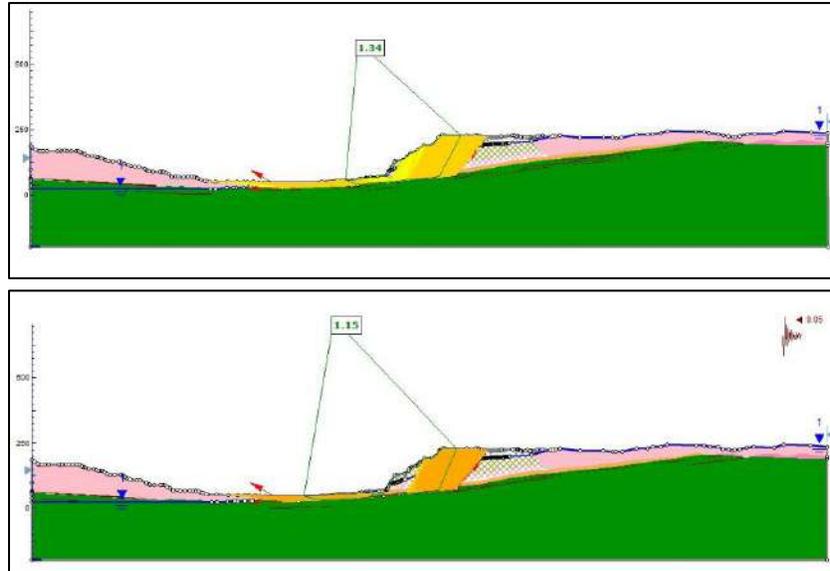
**Figura 7-24.** Capa CS1, sección SEC\_E de la pared alta del Bloque 6, en condición estática y pseudoestática.

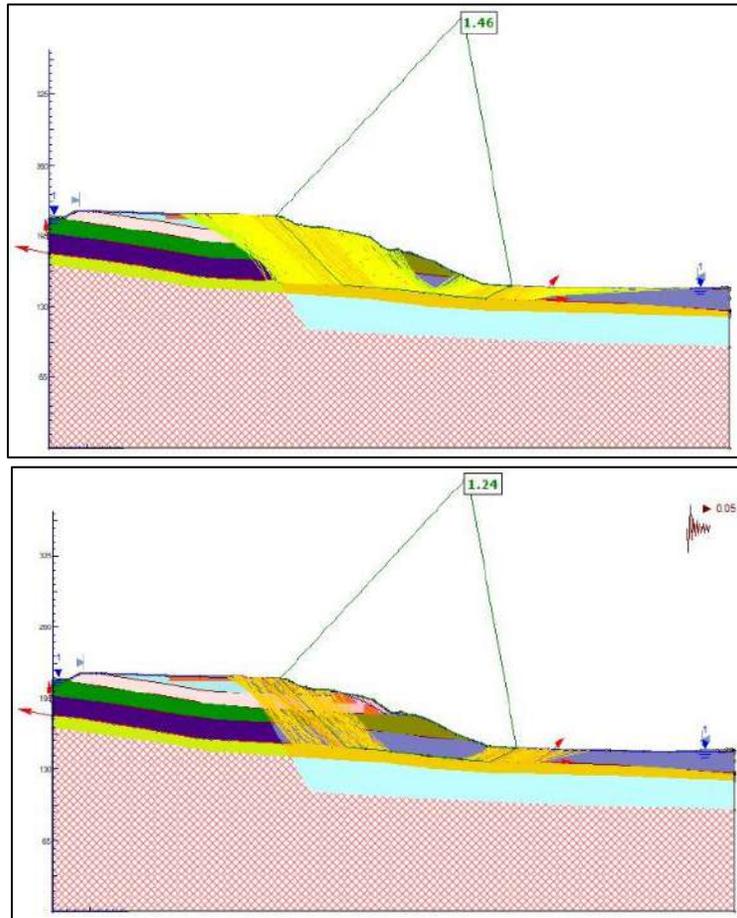
Figura 7-25. Capa CSa, sección SEC\_1 de la pared alta del Bloque 7, en condición estática y seudoestática.

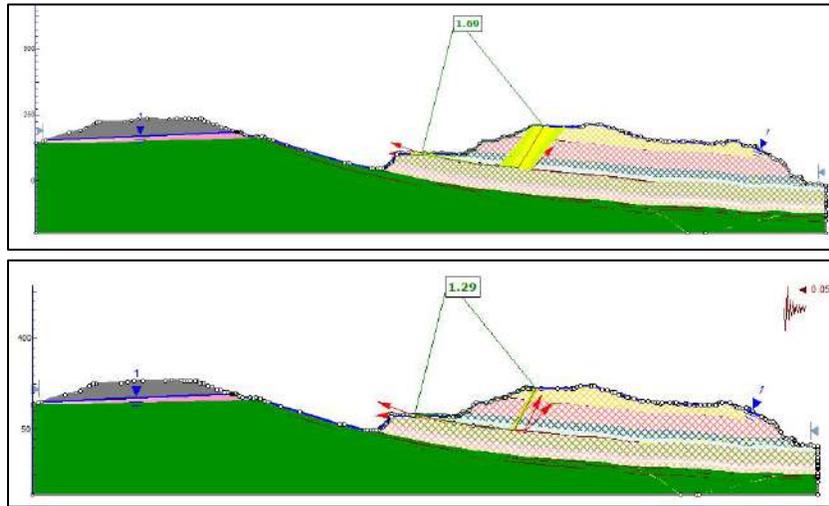
**Figura 7-26.** Capa M15, sección NS1 de la pared alta del Bloque 7S, en condición estática y Seudoestática.

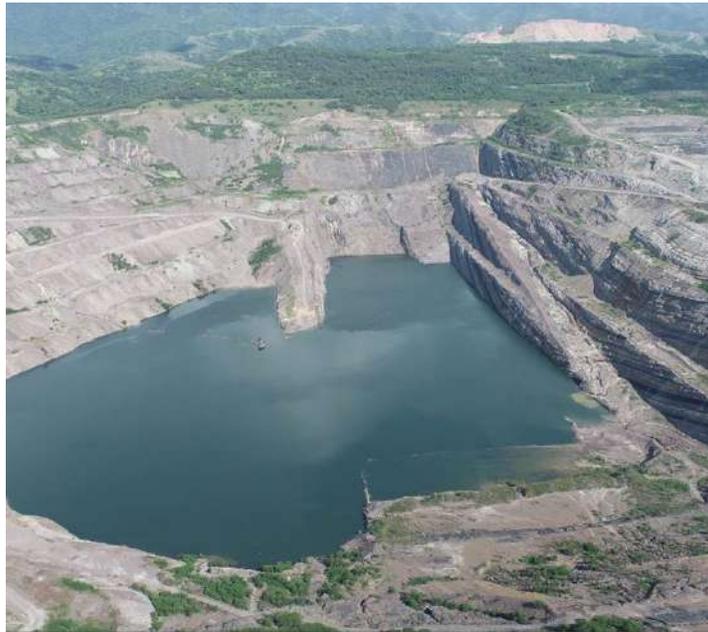
**Fotografía 7-1** Sumidero Pit Norte

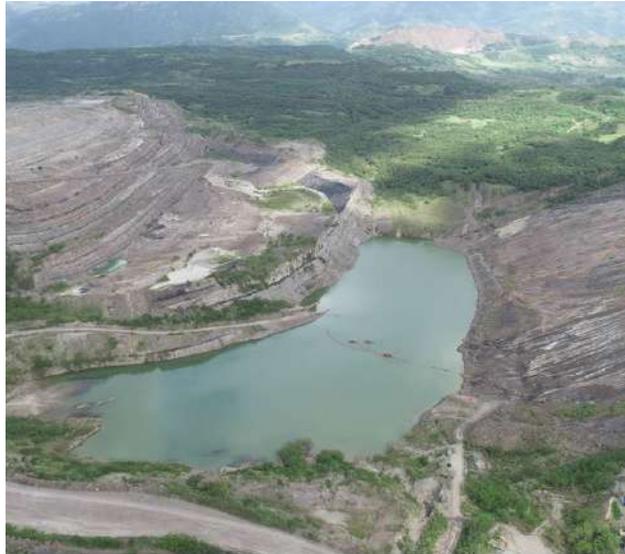
El sistema del sumidero del pit sur bombea el agua y descarga en las lagunas de sedimentación del sur, las cuales una vez cumplen con el tratamiento de sedimentación vierten sus aguas al caño Las Delicias, afluente del caño Santa Cruz, que a su vez es afluente del Rio Sororia, aguas abajo. Este sistema de bombeo consta de tres (3) bombas eléctricas, de las cuales solo permanecen dos (2) en funcionamiento y una en stock para garantizar la disponibilidad de tener siempre en funcionamiento dos bombas. La potencia instalada en esta estación es de 1600 HP y está en conexión desde una subestación eléctrica de 2 MVA en una tensión de 13.2 KV a 480 V.

**Fotografía 7-2** Sumidero Pit Sur

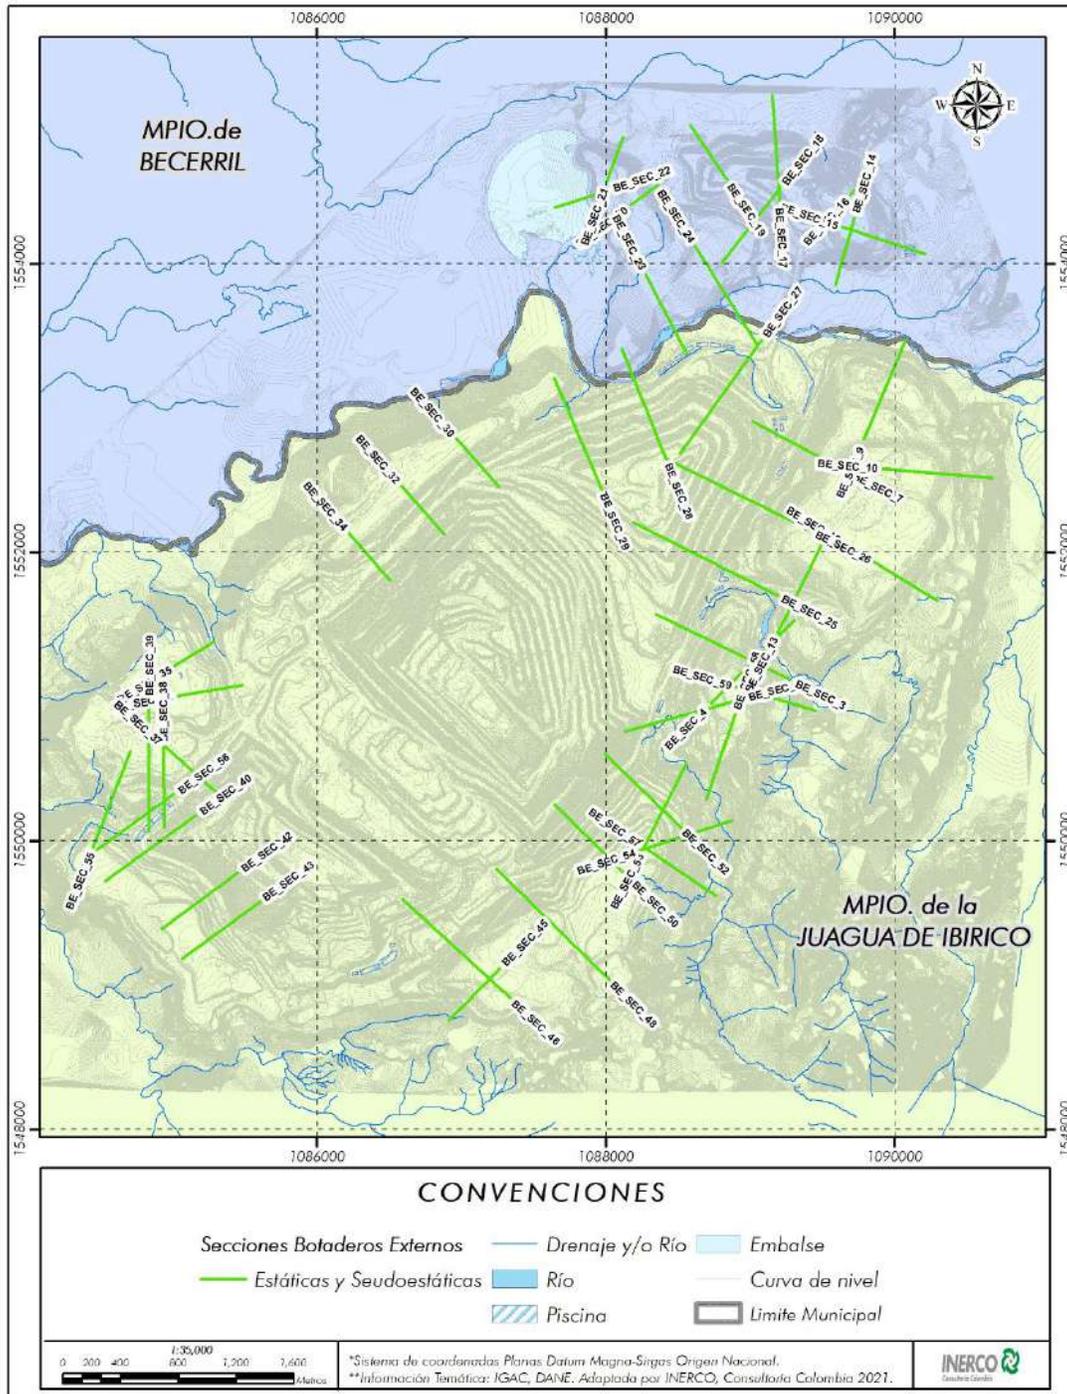
En la figura 7-27 se muestra la ubicación de las secciones sobre las que se realizaron los análisis de estabilidad en condición estática y las secciones consideradas para los análisis en condición seudoestática.

Figura 7-27. Ubicación de secciones de análisis botaderos externos condición actual, estática.

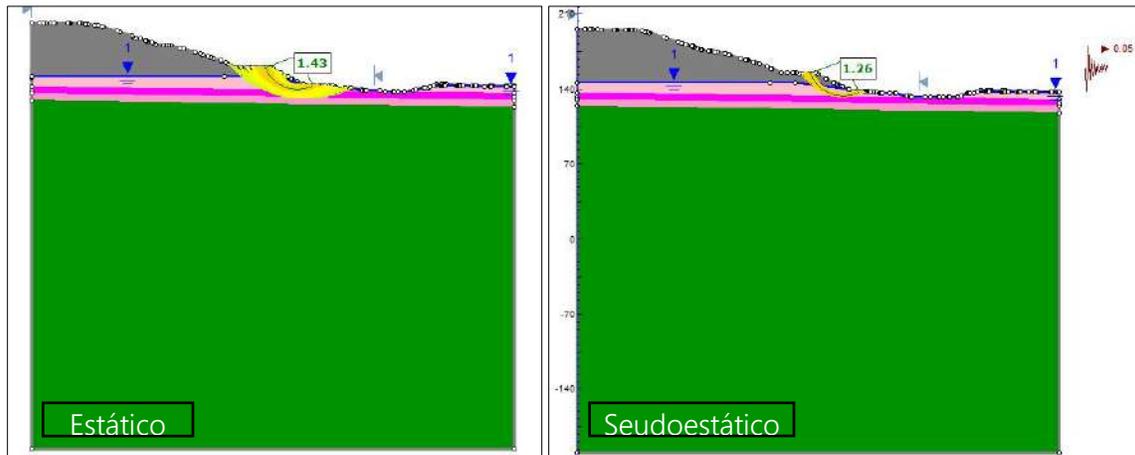
Sitio	Sección	Tipo de Falla	FoS	
			Estático	Seudoestático
SANTA FE Dump	BE_SEC_14	Bloque	2,46	2,03
		Circular	1,91	1,59
	BE_SEC_15	Bloque	2,56	2,10
		Circular	1,57	1,43
	BE_SEC_16	Bloque	2,83	2,55
		Circular	1,74	1,53
	BE_SEC_17	Bloque	2,04	1,70
		Circular	1,61	1,35
	BE_SEC_18	Bloque	3,11	2,51
		Circular	2,31	1,9
	BE_SEC_19	Bloque	2,04	1,80
		Circular	1,43	1,29

**Figura 7-28.** Botadero Santa Fe, Sección de análisis BE\_SEC\_19 – Falla Circular, estático y seudoestático.

En la tabla 7-21 se resumen los resultados de los factores de seguridad calculados en el botadero Santa Fe, bajo condición estática y pseudoestática. En la figura 7-28 se muestra la sección típica sobre la que se adelantaron análisis de estabilidad en ambas condiciones.

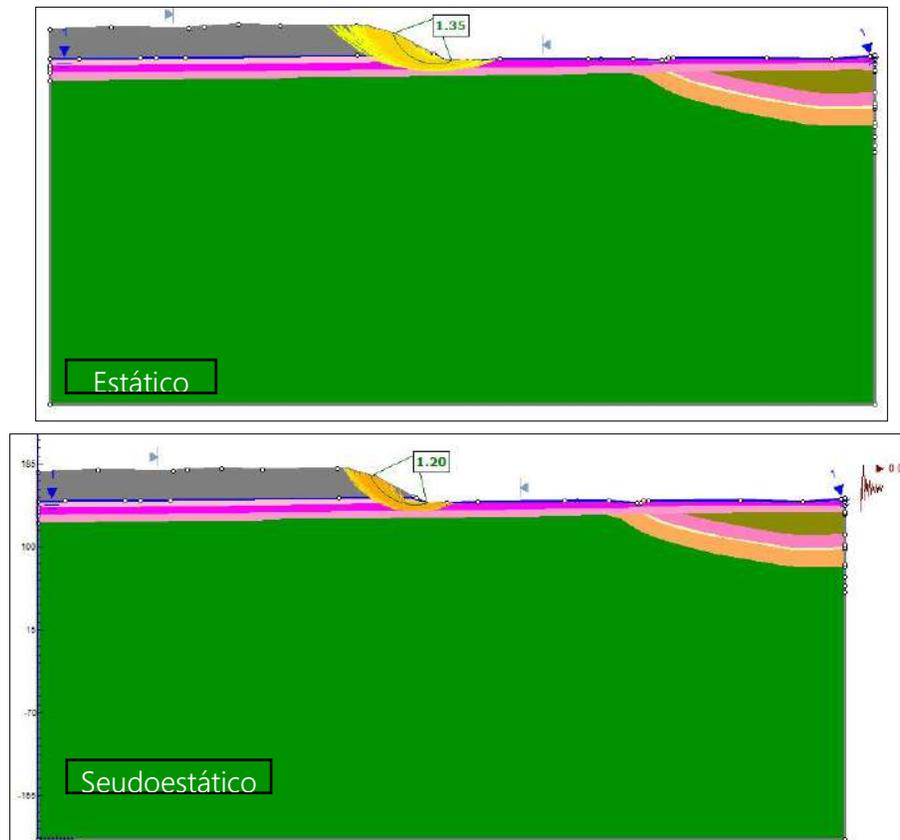
Sitio	Sección	Tipo de Falla	FoS	
			Estático	Seudoestático
DANIES Dump	BE_SEC_20	Bloque	2,14	1,79
		Circular	1,63	1,38
	BE_SEC_21	Bloque	2,23	1,82
		Circular	1,80	1,49
	BE_SEC_22	Bloque	1,91	1,64
		Circular	1,48	1,32
	BE_SEC_23	Bloque	2,95	2,34
		Circular	2,45	1,92
BE_SEC_24	Bloque	1,99	1,78	
	Circular	1,35	1,20

**Figura 7-29.** Botadero Danies, Sección de análisis BE\_SEC\_24 – Falla Circular, estático y pseudoestático.

En la tabla 7-22 se resumen los resultados de los factores de seguridad calculados en el botadero Danies, bajo condición estática y seudoestática. En la figura 7-29 se muestra la sección típica sobre la que se adelantaron análisis de estabilidad en ambas condiciones.

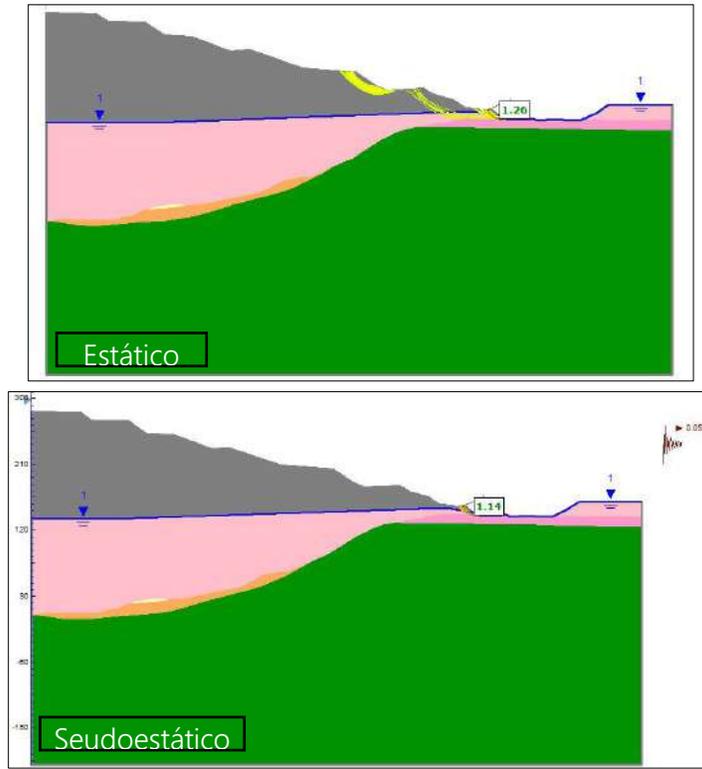
Sitio	Sección	Tipo de Falla	FoS	
			Estático	Seudoestático
NORTHERN BACKFILL (Outwards)	BE_SEC_25	Bloque	3,40	2,72
		Circular	2,15	1,83
	BE_SEC_26	Bloque	2,98	2,40
		Circular	1,56	1,38
	BE_SEC_27	Bloque	1,91	1,66
		Circular	1,32	1,15
	BE_SEC_28	Bloque	1,78	1,66
		Circular	1,26	1,14
	BE_SEC_29	Bloque	1,72	1,47
		Circular	1,34	1,17

Figura 7-30. Retrollenado, Sección de análisis BE\_SEC\_28 – Falla Circular, estático y seudoestático.

En la tabla 7-23 se resumen los resultados de los factores de seguridad calculados en el Retrolleado, bajo condición estática y pseudoestática. En la figura 7-30 se muestra la sección típica sobre la que se adelantaron análisis de estabilidad en ambas condiciones.

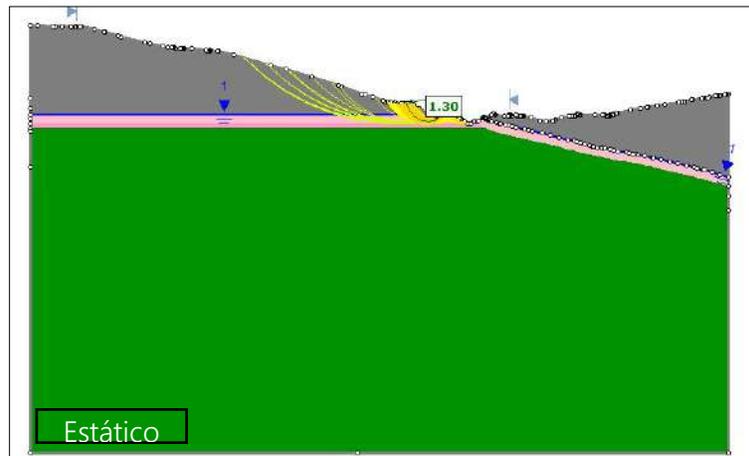
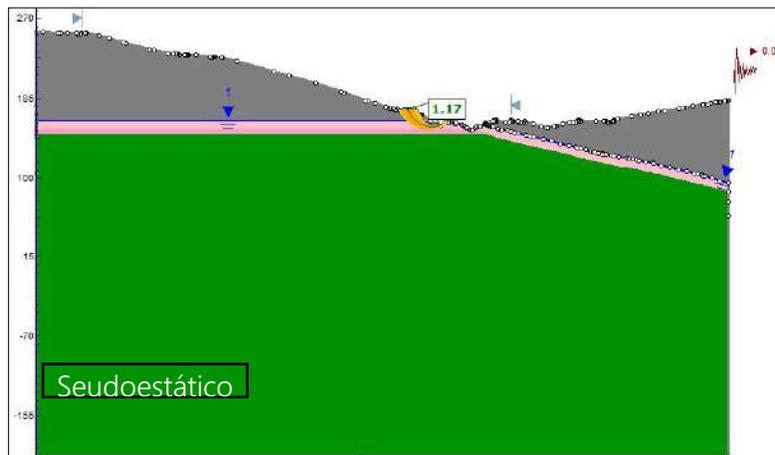
Sitio	Sección	Tipo de Falla	FoS	
			Estático	Seudoestático
EASTERN Dump	BE_SEC_07	Bloque	1,79	1,53
		Circular	1,30	1,17
	BE_SEC_09	Bloque	1,91	1,61
		Circular	1,47	1,27
	BE_SEC_10	Bloque	2,33	2,31
		Circular	1,72	1,60

Figura 7-31. Botadero Oriental, Sección de análisis BE\_SEC\_07 – Falla Circular, estático y seudoestático.

En la tabla 7-24 se resumen los resultados de los factores de seguridad calculados en el Botadero Oriental, bajo condición estática y seudoestática. En la figura 7-31 se muestra la sección típica sobre la que se adelantaron análisis de estabilidad en ambas condiciones.

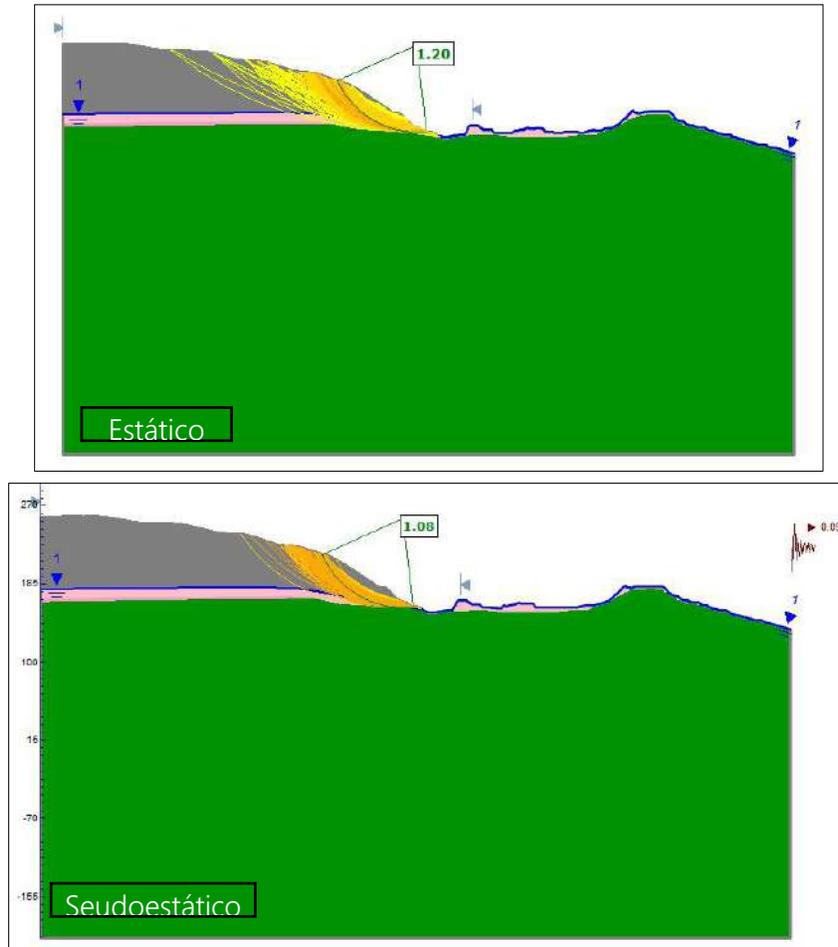
Sitio	Sección	Tipo de Falla	FoS	
			Estático	Seudoestático
CET Dump	BE_SEC_01	Bloque	1,54	1,35
		Circular	1,20	1,08
	BE_SEC_03	Bloque	2,22	1,85
		Circular	1,30	1,17
	BE_SEC_04	Bloque	2,14	1,83
		Circular	1,28	1,14
	BE_SEC_58	Bloque	1,68	1,48
		Circular	1,20	1,11
	BE_SEC_59	Bloque	2,38	1,98
		Circular	1,76	1,52

Figura 7-32. Botadero CET, Sección de análisis BE\_SEC\_01 – Falla Circular, estático y pseudoestático.

En la tabla 7-25 se resumen los resultados de los factores de seguridad calculados en el Botadero CET, bajo condición estática y pseudoestática. En la figura 7-32 se muestra la sección típica sobre la que se adelantaron análisis de estabilidad en ambas condiciones.

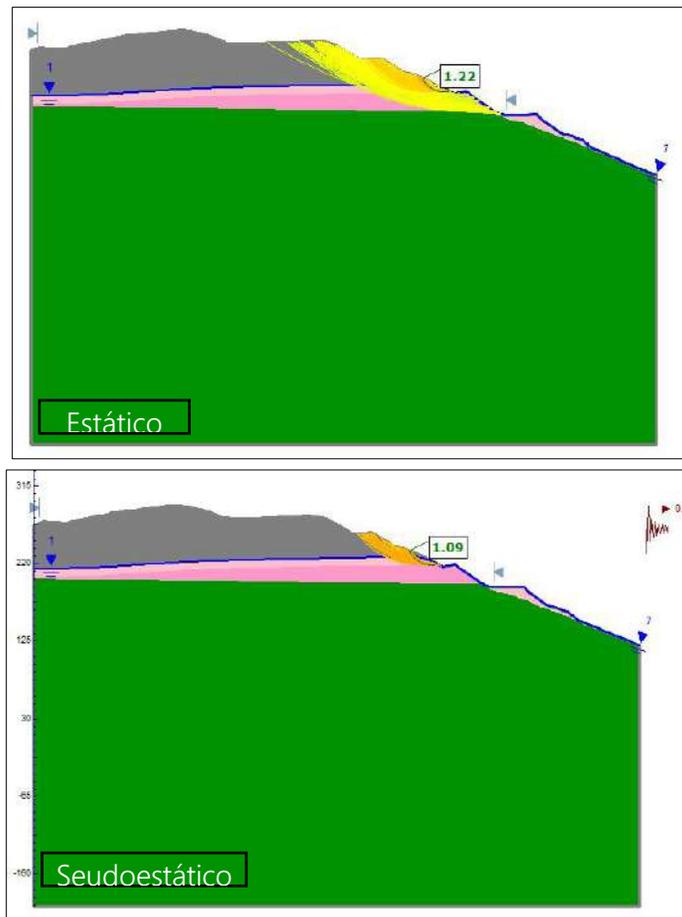
Sitio	Sección	Tipo de Falla	FoS	
			Estático	Seudoestático
CMU Dump	BE_SEC_50	Bloque	1,31	1,13
		Circular	1,29	1,12
	BE_SEC_52	Bloque	1,60	1,43

Figura 7-33. Botadero CMU, Sección de análisis BE\_SEC\_52 – Falla Circular, estático y seudoestático.

En la tabla 7-26 se resumen los resultados de los factores de seguridad calculados en el Botadero CMU, bajo condición estática y pseudoestática. En la figura 7-33 se muestra la sección típica sobre la que se adelantaron análisis de estabilidad en ambas condiciones.

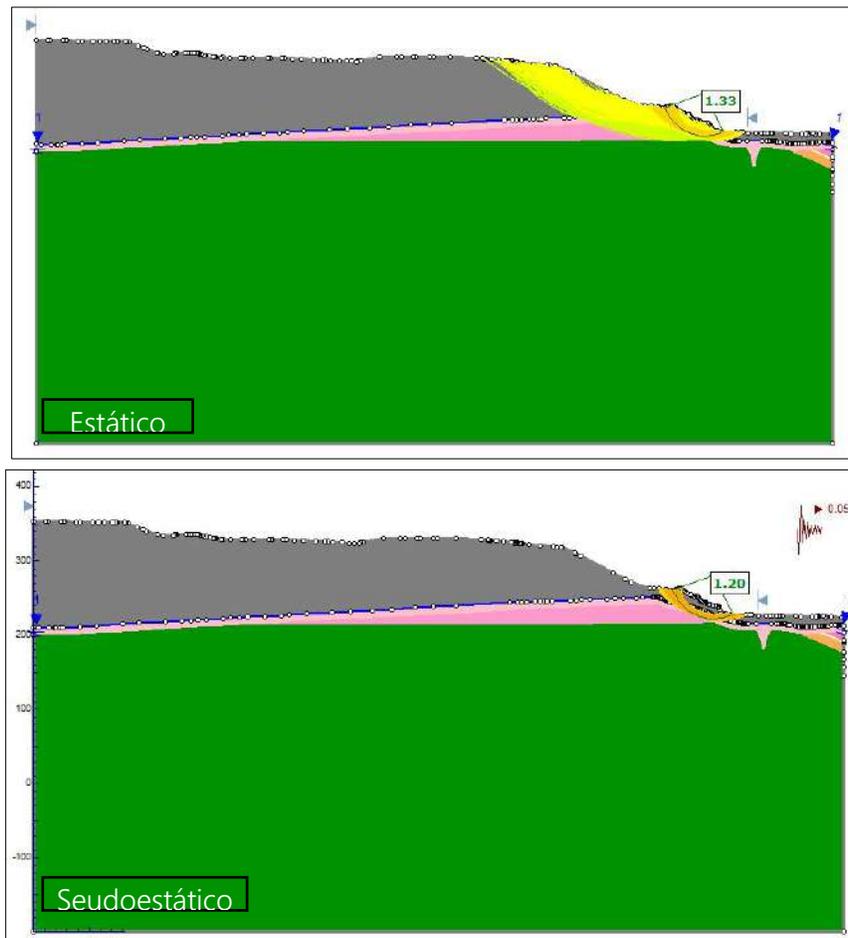
Sitio	Sección	Tipo de Falla	FoS	
			Estático	Seudoestático
OLD AIRSTRIP Dump	BE_SEC_45	Bloque	2,45	2,13
		Circular	1,52	1,38
	BE_SEC_46	Bloque	2,24	1,88
		Circular	1,73	1,49
	BE_SEC_48	Bloque	1,56	1,38
		Circular	1,33	1,20

**Figura 7-34.** Botadero Antigua Pista de aterrizaje, Sección de análisis BE\_SEC\_48 – Falla Circular, estático y pseudoestático.

En la tabla 7-27 se resumen los resultados de los factores de seguridad calculados en el Botadero Antigua Pista, bajo condición estática y pseudoestática. En la figura 7-34 se muestra la sección típica sobre la que se adelantaron análisis de estabilidad en ambas condiciones.

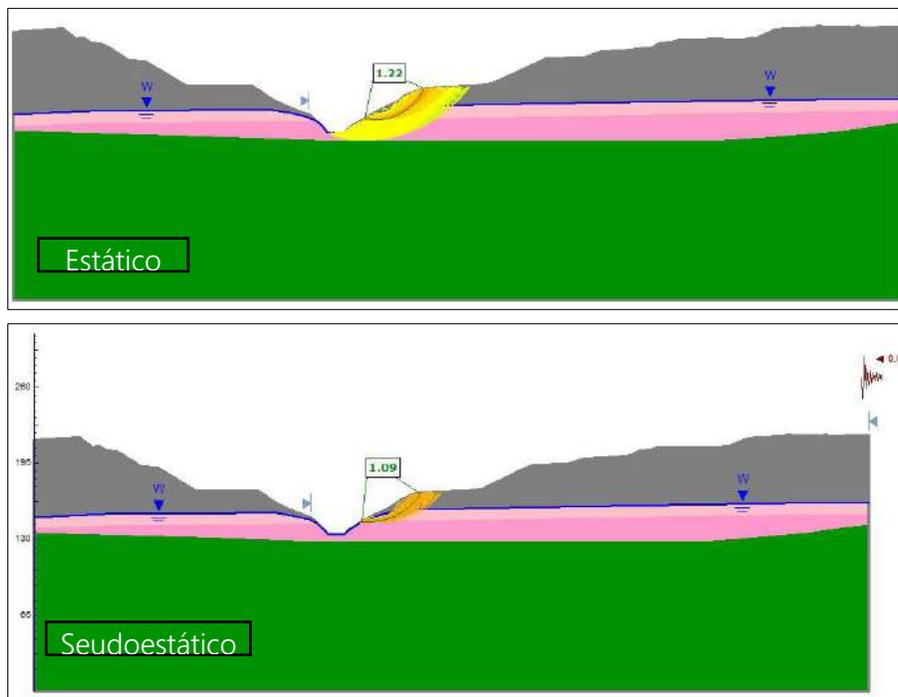
Sitio	Sección	Tipo de Falla	FoS	
			Estático	Seudoestático
	BE_SEC_43	Circular	1,31	1,15
		Bloque	2,14	1,85
		Circular	1,59	1,44
	BE_SEC_55	Bloque	1,61	1,44
		Circular	1,22	1,09
	BE_SEC_56	Bloque	2,28	1,93
Circular		1,64	1,41

Figura 7-35. Botadero Sur, Sección de análisis BE\_SEC\_55 – Falla Circular, estático y seudoestático.

En la tabla 7-28 se resumen los resultados de los factores de seguridad calculados en el Botadero Sur, bajo condición estática y pseudoestática. En la figura 7-35 se muestra la sección típica sobre la que se adelantaron análisis de estabilidad en ambas condiciones.

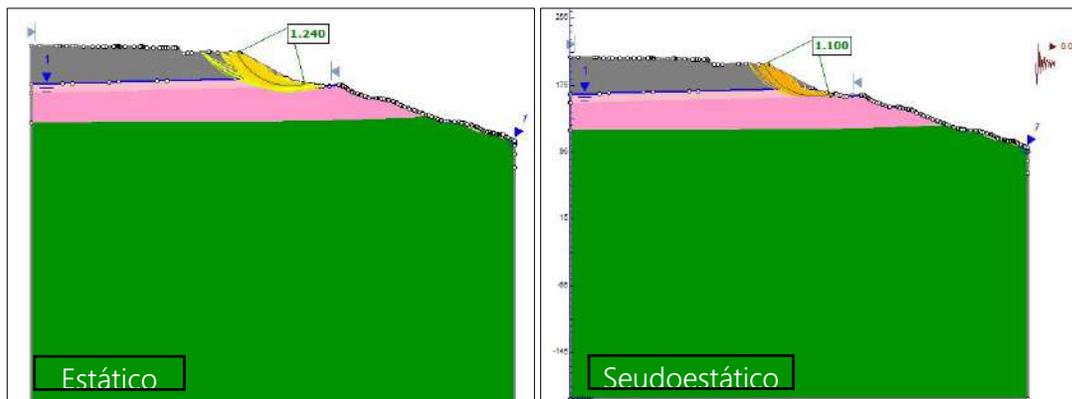
Sitio	Sección	Tipo de Falla	FoS	
			Estático	Seudoestático
CUMBRES Dump	BE_SEC_37	Bloque	1,70	1,51
		Circular	1,24	1,10
	BE_SEC_38	Bloque	2,06	1,79
		Circular	1,51	1,32
	BE_SEC_39	Bloque	1,66	1,47
		Circular	1,33	1,18

**Figura 7-36.** Botadero Cumbres, Sección de análisis BE\_SEC\_37 – Falla Circular, estático y pseudoestático.

En la tabla 7-29 se resumen los resultados de los factores de seguridad calculados en el Botadero Cumbres, bajo condición estática y seudoestática. En la figura 7-36 se muestra la sección típica sobre la que se adelantaron análisis de estabilidad en ambas condiciones.

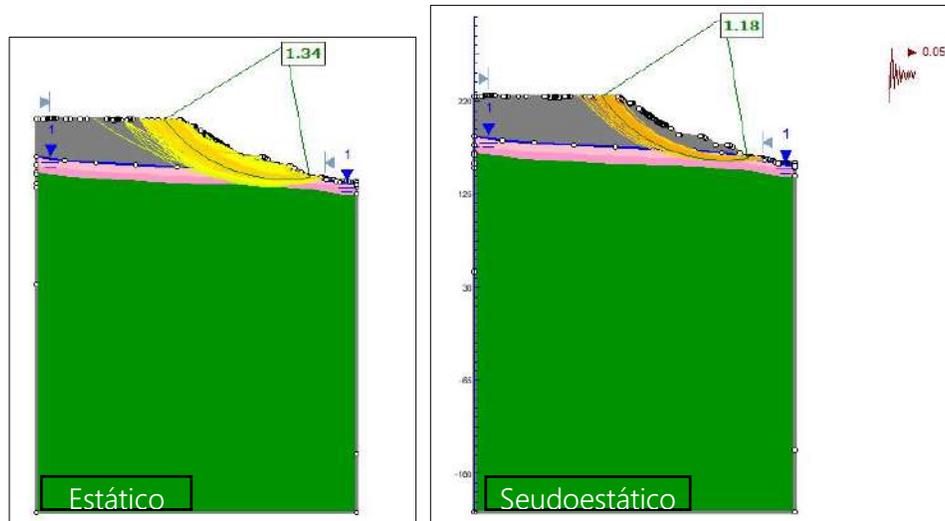
Sitio	Sección	Tipo de Falla	FoS	
			Estático	Seudoestático
CUMBRES Dump	BE_SEC_35	Bloque	1,64	1,44
		Circular	1,34	1,18
	BE_SEC_36	Bloque	2,29	2,08

Figura 7-37. Botadero Nivel 226, Sección de análisis BE\_SEC\_35 – Falla Circular, estático y seudoestático.

En la tabla 7-30 se resumen los resultados de los factores de seguridad calculados en el Botadero Nivel 226, bajo condición estática y pseudoestática. En la figura 7-37 se muestra la sección típica sobre la que se adelantaron análisis de estabilidad en ambas condiciones.

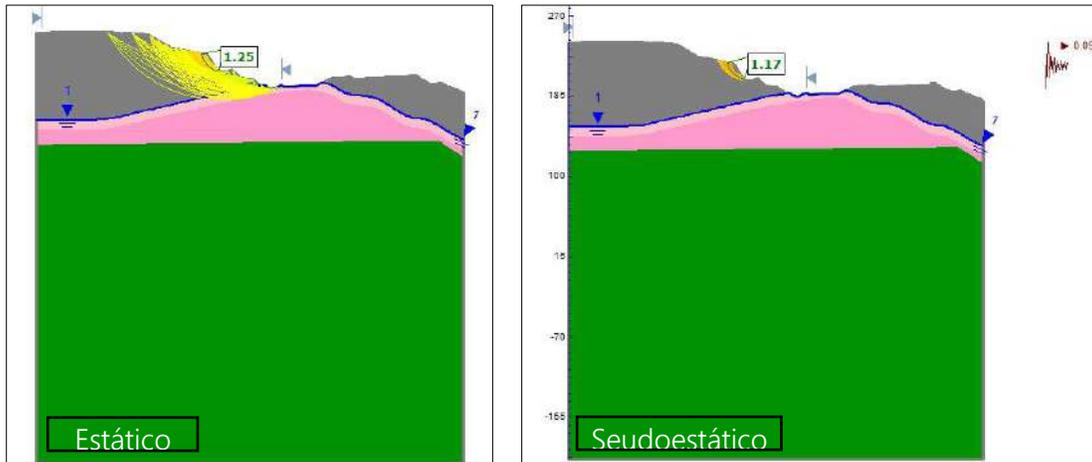
**Figura 7-38.** Botadero Occidental, Sección de análisis BE\_SEC\_30 – Falla Circular, estático y seudoestático.

En la tabla 7-31 se resumen los resultados de los factores de seguridad calculados en el Botadero Occidente, bajo condición estática y seudoestática. En la figura 7-38 se muestra la sección típica sobre la que se adelantaron análisis de estabilidad en ambas condiciones.

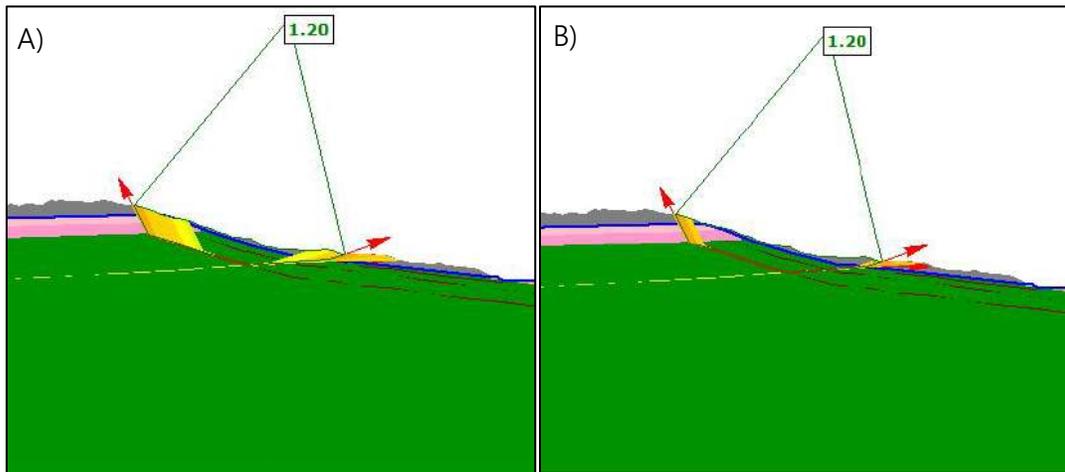
**Figura 7-39.** Filtro asignado para la sección SEC\_B del PIT 71 flanco suroeste en condición estática. A) FoS entre 1,2 – 1,9 – ANLA, B) FoS entre 1,2 – 1,3 - Aceptación internacional.

La zonificación de la amenaza por movimiento en masa para los diversos escenarios y condiciones de detonantes se llevó a cabo mediante el filtrado de los factores de seguridad ejecutados en el software Slide 2, un ejemplo del filtro aplicado para dada condición se muestra en la figura 7-39 y figura 7-40.

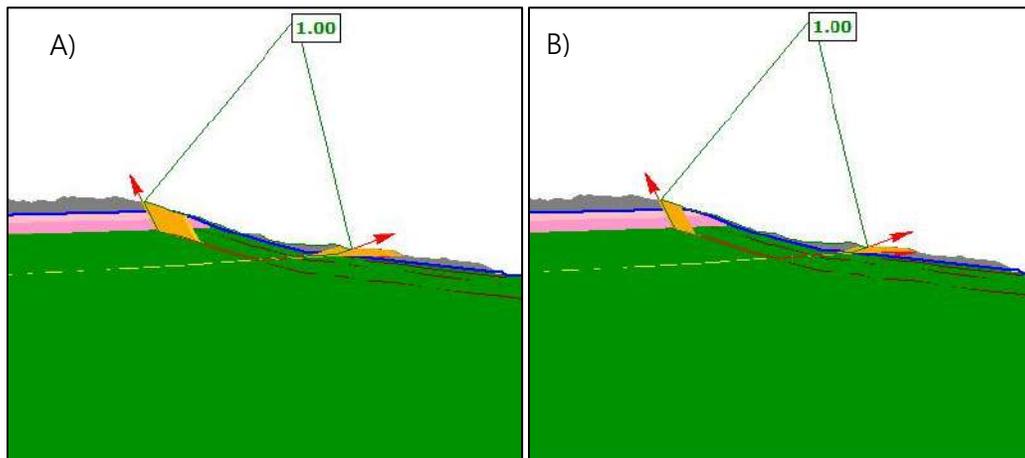
**Figura 7-40.** Filtro asignado para la sección SEC\_B del PIT 71 flanco suroeste en condición pseudoestática. A) FoS entre 1,0 – 1,3 – ANLA, B) FoS entre 1,0 – 1,1 - Aceptación internacional.

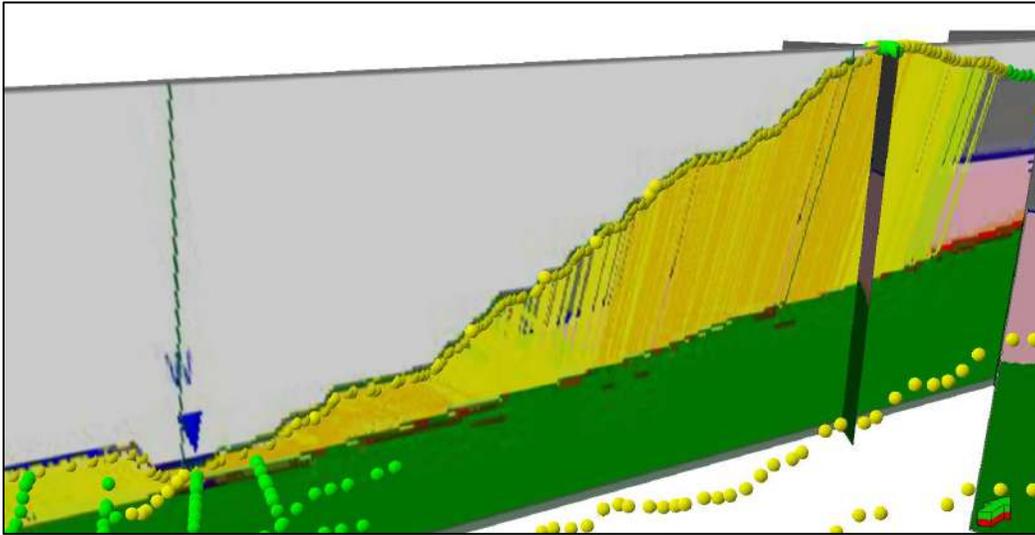
Figura 7-41. Interpretación de grados de amenaza a lo largo de cada sección (ejemplo sección AW del Northern backfill)

Todas las secciones modeladas y filtradas para los diferentes rangos de amenaza se montaron en software con visores 3D para posterior interpretación de zonas de amenaza homogéneas. Un ejemplo del proceso se muestra en la figura 7-41 y figura 7-43. La interpretación de zonas de amenaza homogéneas siguió criterios morfológicos (pendiente y forma del terreno), variabilidad litológica y estructural, condiciones hidrogeológicas e hidrológicas, entre otros.

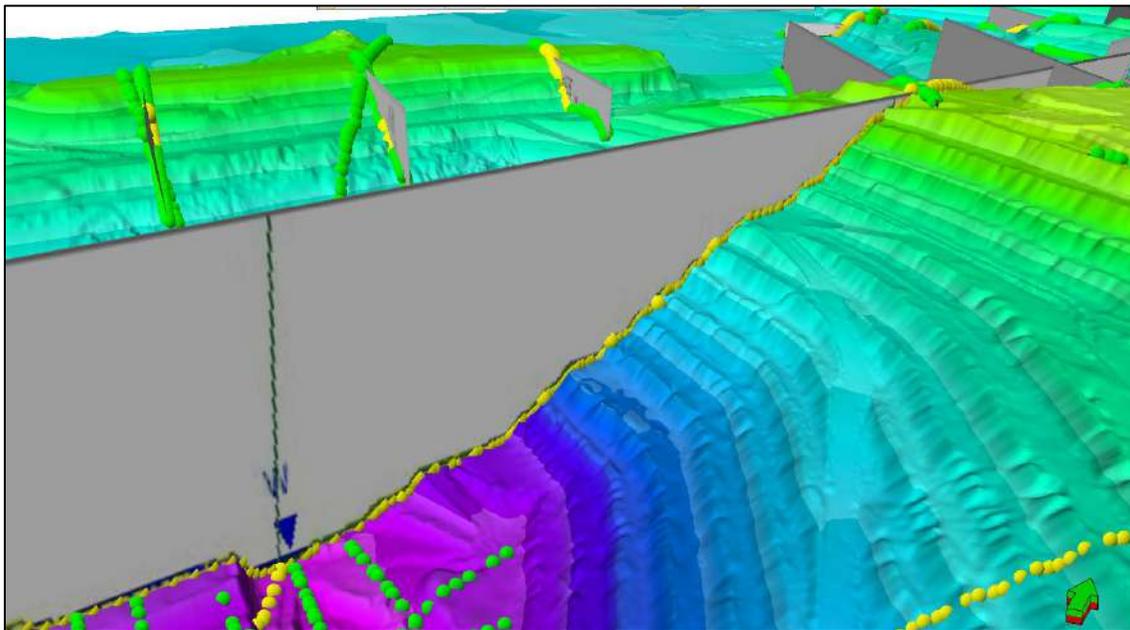
Figura 7-42. Visor 3D con representación de la superficie topográfica

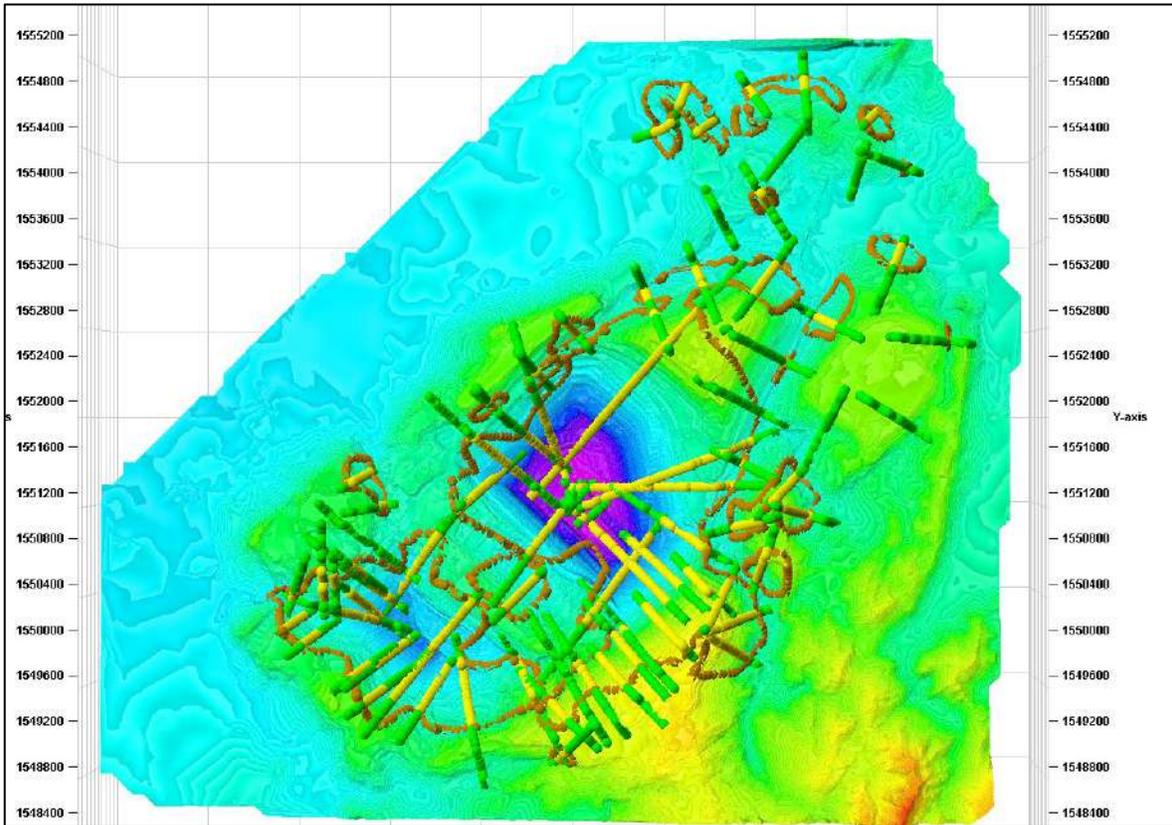
Figura 7-43. Interpretación de zonas con grados de amenaza homogénea (ejemplo condición estática – Criterios ANLA)

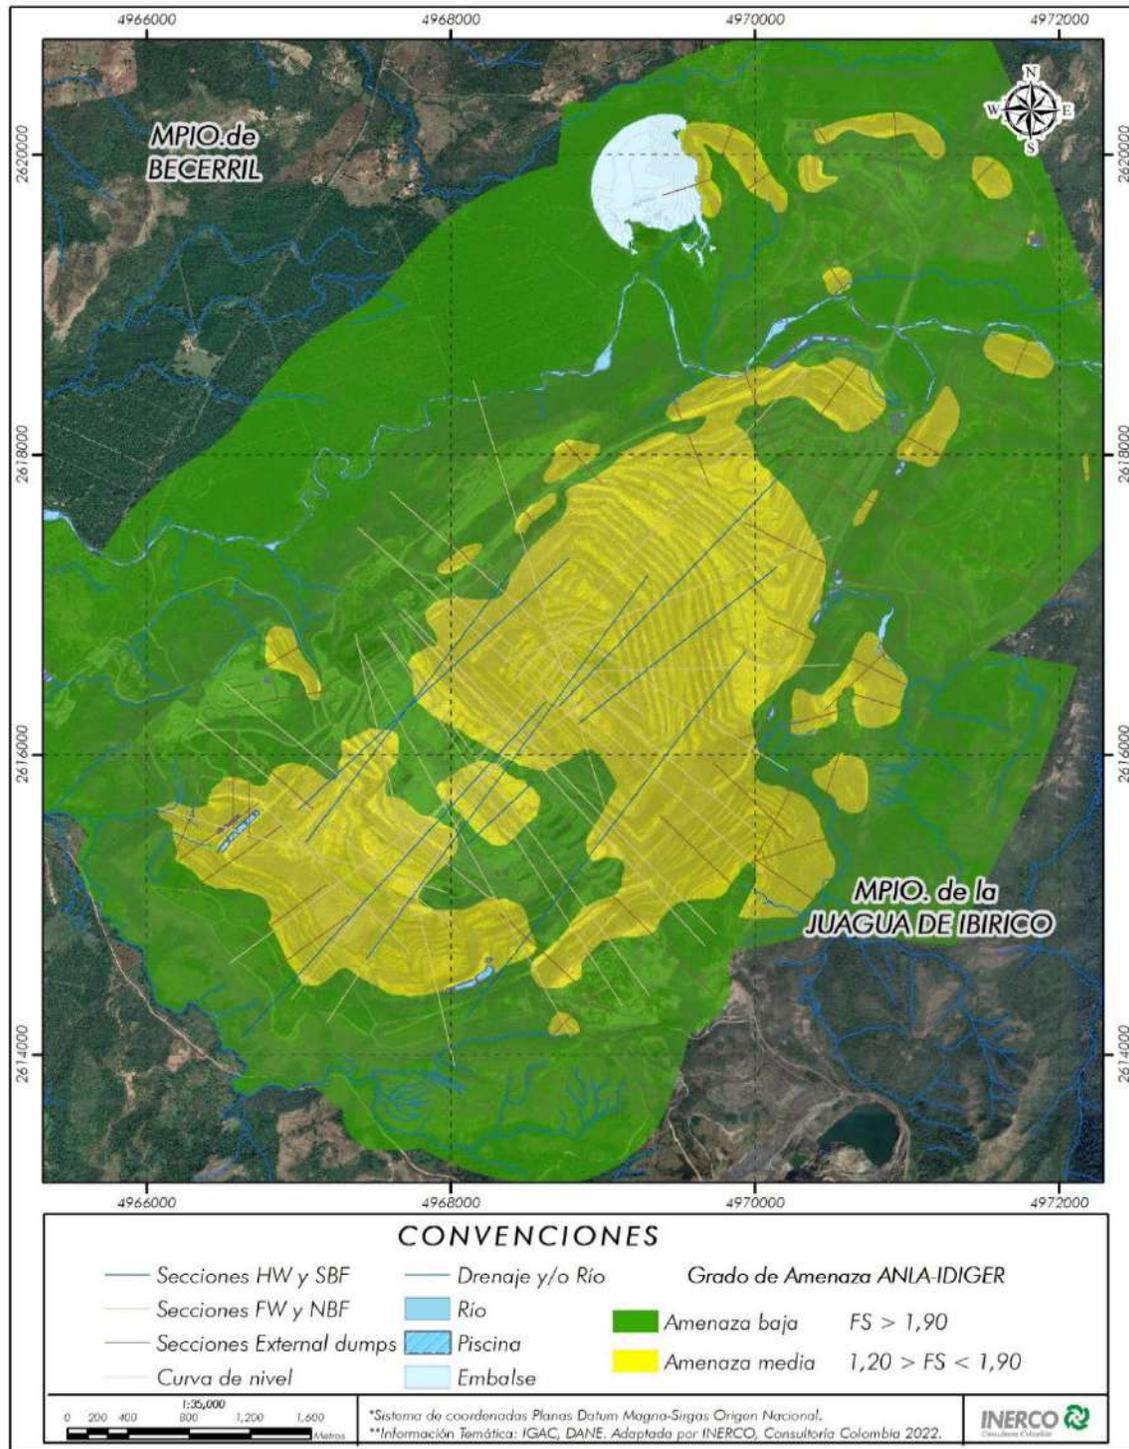
Figura 7-44. Zonificación de amenaza actual por movimiento en masa en condición normal (Criterios de Clasificación ANLA, 2021)

Finalmente, los polígonos interpretados en el modelo tridimensional se llevaron a un software de Sistemas de Información Geográfica para representar los resultados en mapas bidimensionales. En la figura 7-44 se presenta el mapa de amenaza por movimiento en masa en condición normal con base en los criterios de clasificación ANLA, 2021. Asimismo, en la figura 7-45 se presenta el mapa de amenaza por movimiento en masa en condición extrema con los mismos criterios de clasificación. En conclusión, se muestra que las áreas de retrolenado norte y los Pit mineros presentan condiciones de amenaza generalmente media, esta amenaza está representada por materiales con mayor grado de saturación y superficies de falla más críticas en condición de estabilidad global. Por otra parte, los botaderos externos presentan algunas caras de estos en amenaza media en la parte baja de los taludes, a diferencia del retrolenado norte y los Pit mineros, las superficies más críticas se presentan a nivel de bancos e inter-rampas, en estos la estabilidad global indica condiciones de amenaza baja hacia la cresta de los tajos.
